名称：関東支部創立15周年記念シンポジウム
テーマ：地すべり技術の現状と課題－会長経験者に聞く－
主催：公益社団法人日本地すべり学会関東支部

最近の土砂災害と森林の機能について

九州北部豪雨に伴う斜面崩壊の発生場の特徴

地形情報を活かした斜面災害リスク への対応

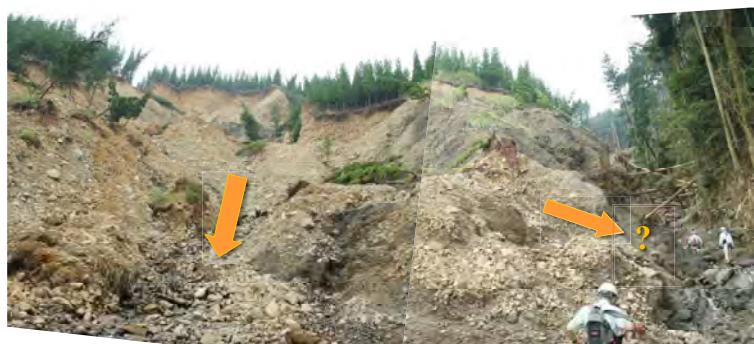
基岩の上部から崩壊したと推測される大規模な崩壊地。
左岸側の渓流を流下した土砂による脚部侵食の可能性。

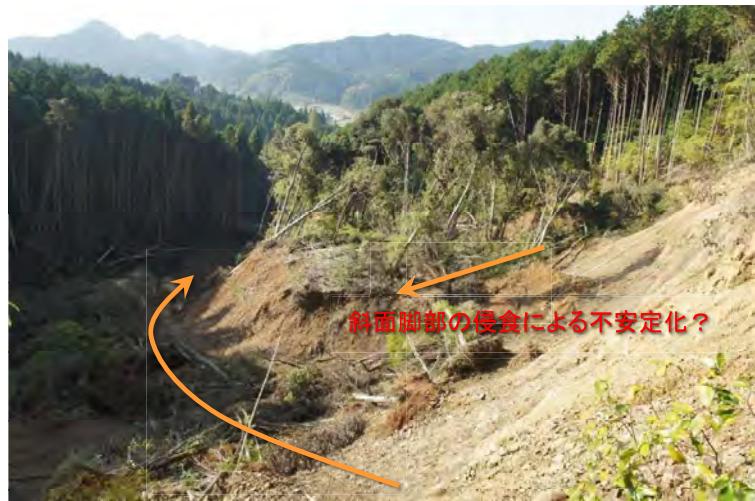
表層崩壊から流出した土砂により右岸側斜面脚部が侵食され土塊が

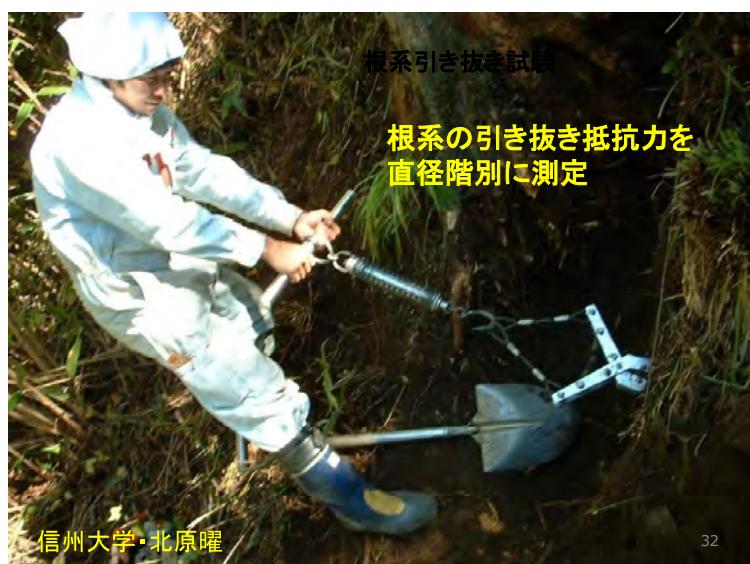
根系引き抜き試験

根系の引き抜き抵抗力を直径階別に測定

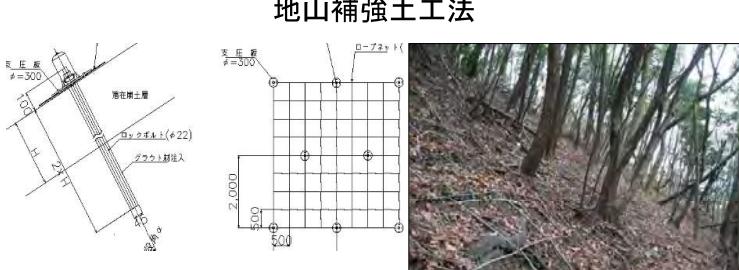
神戸市高倉山

Rock-bolt	Arrangement: 2.0m Diameter: φ22mm Length: Twice of the soil depth
Rope-net	Diameter: φ8mm Interval: 0.5m
Bearing plate	Shape: Circle Size: φ300mm

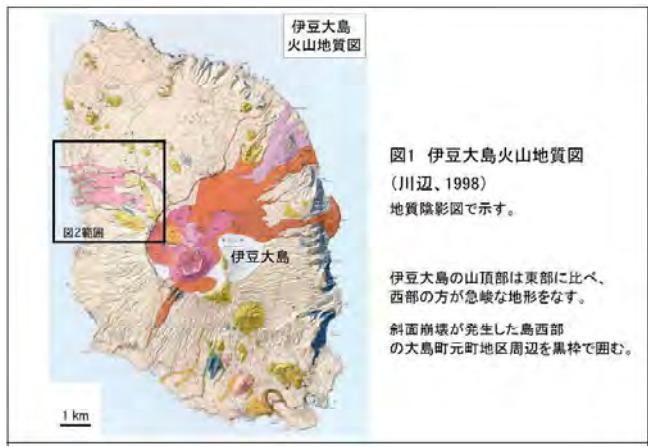
図1 伊豆大島火山地質図
(川辺、1998)
地質陰影図で示す。

斜面崩壊が発生した島西部
の大島町元町地区周辺を黒枠で囲む。

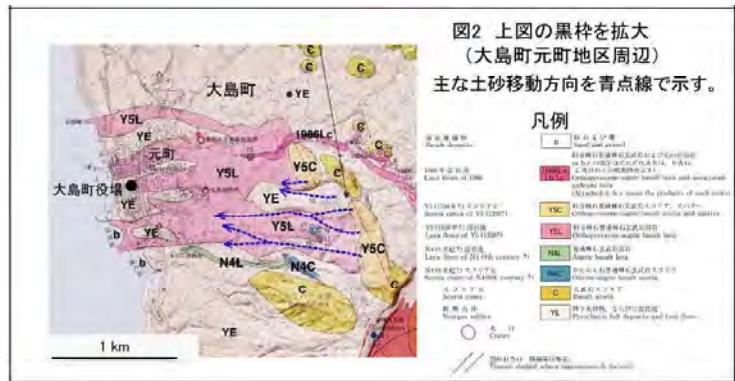
図2 上図の黒枠を拡大
(大島町元町地区周辺)
主な土砂移動方向を青点線で示す。

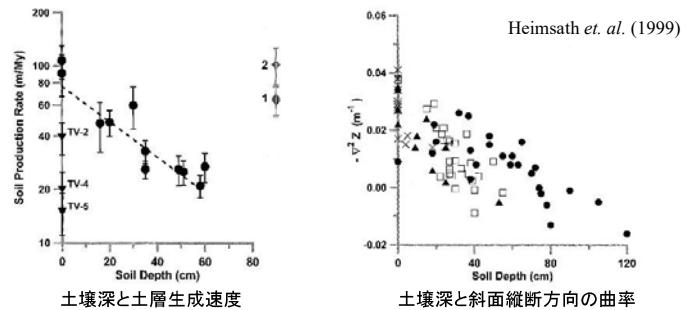
なぜ谷頭凹地は土壤深が小さく飽和しやすいのか？

- 土壤深の小さいところほど、土壤生成速度が大きく、斜面方向の曲率が大きい。
- 谷頭凹地（ゼロ次谷）では、縦断方向の曲率が大きく、土壤が斜面方向にクリープするとともに、土壤生成速度が大きく土壤深は小さい。
- 谷頭凹地は、集水地形かつ土壤深が小さいため、降雨による飽和域が最初に発生するため、セン断強度が低下して崩壊が発生する。

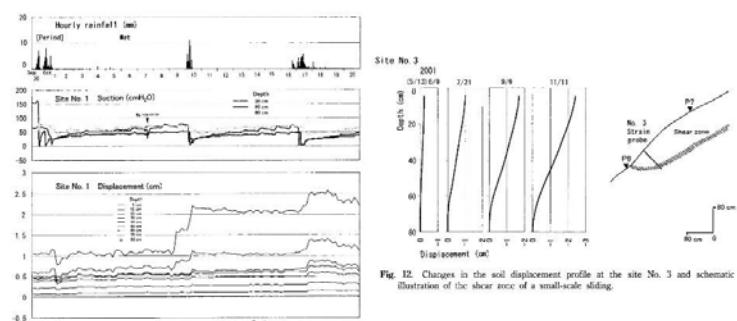
Fig. 12. Changes in the soil displacement profile at the site No. 3 and schematic illustration of the shear zone of a small-scale sliding.

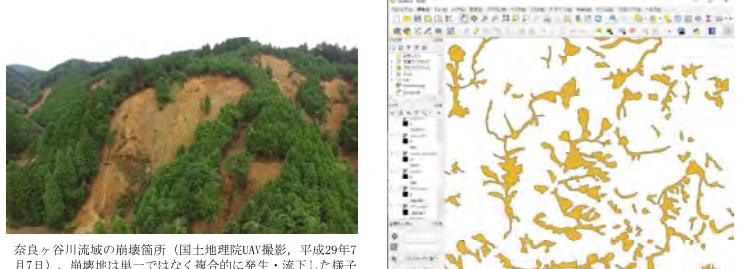
九州北部豪雨に伴う被害状況判読図

▶国土地理院が作成した被害状況判読図は、豪雨で生じたと考えられる土砂崩壊地、道路損壊、鉄道損壊、洪水流到達範囲を空中写真等から判読したもので、1935個の土砂崩壊地が抽出されている。抽出された崩壊地は、ポリゴンとして境界座標と面積が整理され、一般的なGISソフトで閲覧可能なGeoJSONファイルで公開されている。

▶解析対象範囲は246.16km²の領域で、土砂崩壊地は1723個含まれる。なお、判読された土砂崩壊地は、長さ、幅が約50m以上の崩壊跡で、写真では区別できない複数の崩壊地と堆積地とが一体で抽出されている。

▶表示区域（右図の矩形域）の崩壊面積率は約16.5% (=478338/2904300*100)とさわめて高い値を示す。解析域内の崩壊地が密集する区域（横10km×縦3km）もほぼ同様で崩壊深を1mと仮定すると約500万m³、2mで約1000万m³の新規土砂生産が見積もれる。

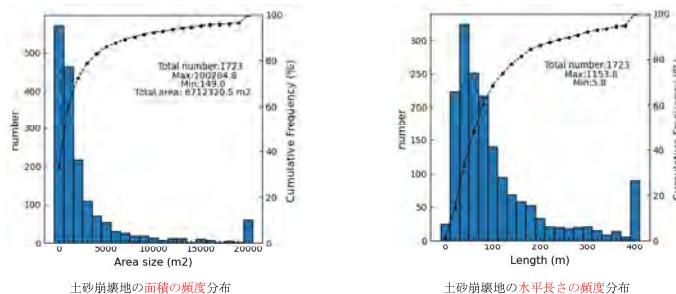
土砂崩壊地の形態分布（1）

▶ 土砂崩壊地の面積は、面積2000m²以下のものが約60%、3000m²まで含めると70%強を示す。抽出された土砂崩壊地は、複数の崩壊地と堆積地とが一体で抽出されていることから、面積3000m²としても、多くはその1/2~1/3程度と推察され、多くは小規模な表層崩壊と考えられる。ただし、面積10,000m²のものが約10%、170個程度存在し、最大は100,000m²以上である。深層型の斜面崩壊の発生も少なくなかったと判断される。

▶ 土砂崩壊地が滑落・流動方向した水平距離は、100m以下のものが約70%を占める。長さ400mを超えるケースも100個程度みられ、最長では1100m超のものがある。これは崩壊土砂量の比較的少ない表層崩壊のほかに、多量の崩土を伴う斜面崩壊が長距離を流动したケースが相当程度あったことによると判断される。

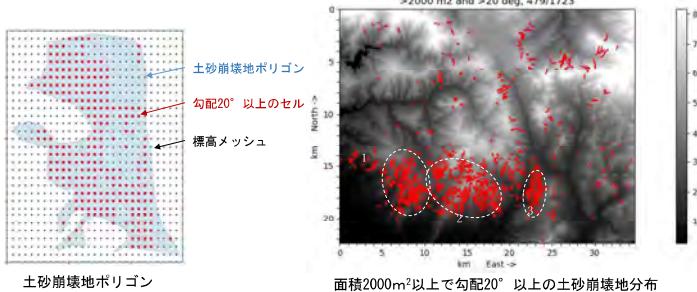
面積2000m²以上で勾配20°以上の分布

面積2000m²以上で斜面勾配20°以上

条件を満足する土砂崩壊地は、479箇、合計面積は4,282,000m²。面積2000m²以上の場合から211箇、面積で約25%（1,424,000m²）減少する。

その結果、集団で群状に分布する傾向がみられ、概ね3つのグループに分類される。グループ1は集落に近く、2は尾根から山腹が主体、3は山腹から渓流沿いの位置にある。

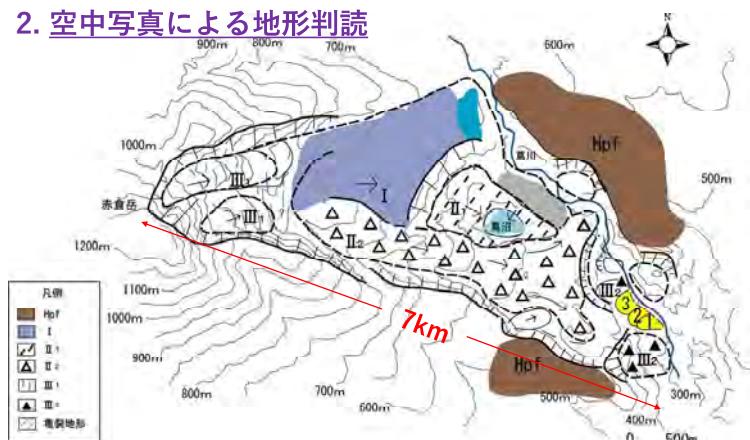
薦川地すべり(青森県)一地形判読から:
被災地すべりは、赤倉岳東斜面の**巨大地すべり地形**の末端に位置。
大規模地すべりは数度(I~III2)にわたって発生、**広大な集水域**あり。

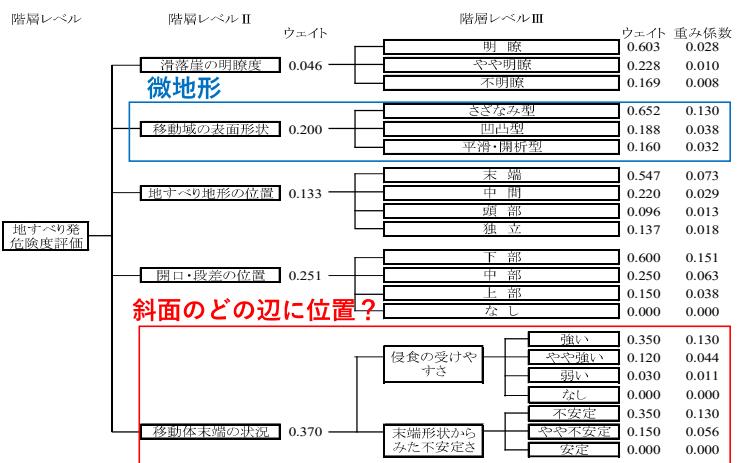
AHP法による危険度判定要因の階層構造図

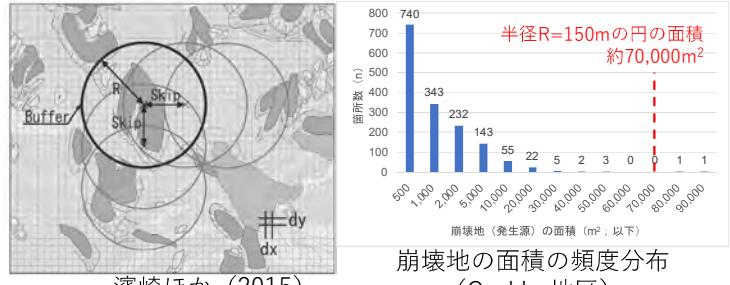
バッファ移動分析によるGIS統計データ収集

- Skip距離Lごとにバッファを移動させながら、半径R内の崩壊面積率とメッシュ単位（ここでは10mメッシュ）の地形量のデータ収集。
- ここでは、地形や崩壊発生源の規模を考慮してR=150m/L=150m。

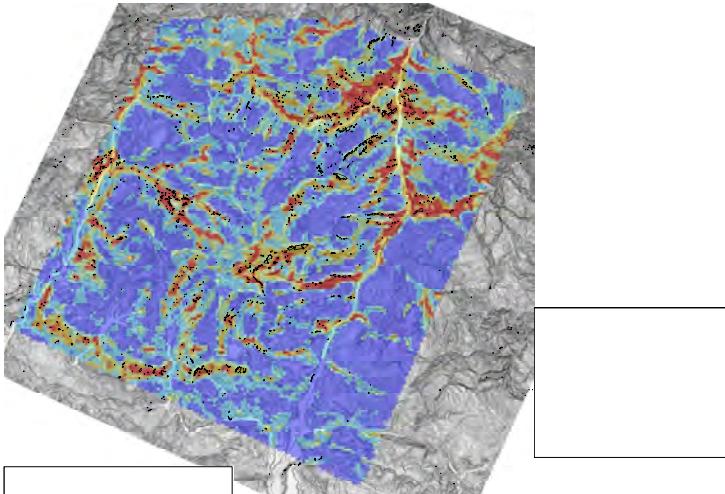
崩壊危険度 (S) の計算結果(ゴルカ地域)

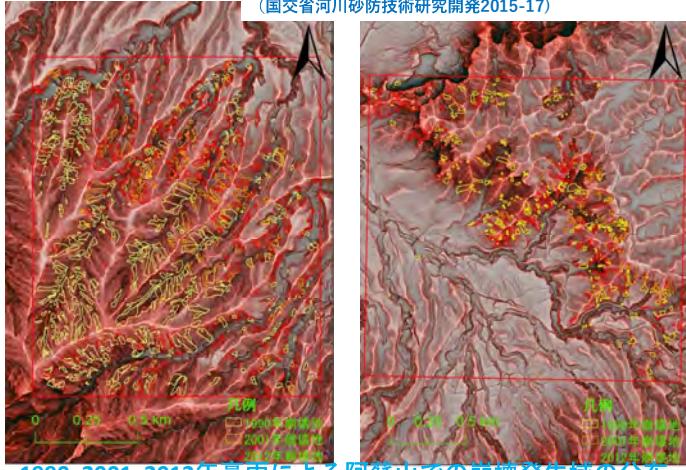
1990, 2001, 2012豪雨による阿蘇山での崩壊発生域の分布
