■（公社）日本地すべり学会関東支部・（一社）斜面防災対策技術協会関東支部 「定峰地区の災害と対策工の見学」開催報告

表-1 「定峰地区の災害と対策工の見学」の実施概要

開催日	令和4年12月9日（金）
開催地	埼玉県秩父市定峰地区
主催	（公社）日本地すべり学会関東支部 （一社）斜面防災対策技術協会関東支部
協力	秩父市環境部森づくり課、埼玉県県土整備部河川砂防課、埼玉県秩父県土整備事務所
参加人数	46名

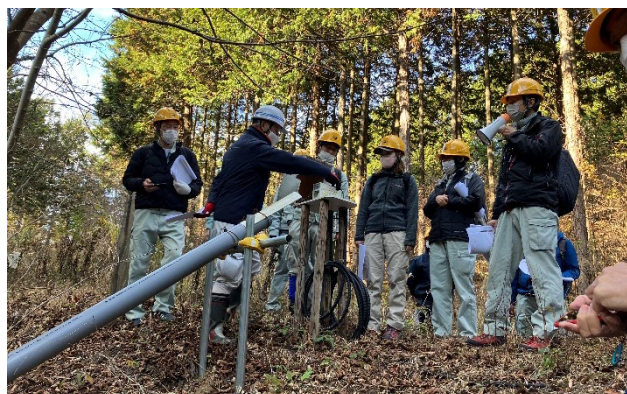
写真-1 災害時には何度も張り直したという伸縮計

見学会では、はじめに、災害時に対応にあたった上野雄一氏と藤井貞男氏の案内により、被災当時の状況や監視体制、ボーリングコアの観察、対策工の詳細等について説明を受けました。その後は自由見学となり、各参加者はブロック背後の地すべり地形を含む斜面の状況や対策工の施工状況など、各自、思い思いの場所を観察して、また案内者に熱心に質問しながら、地すべりの機構や対策工設計のポイントなどについて、活発な議論を交わしました。

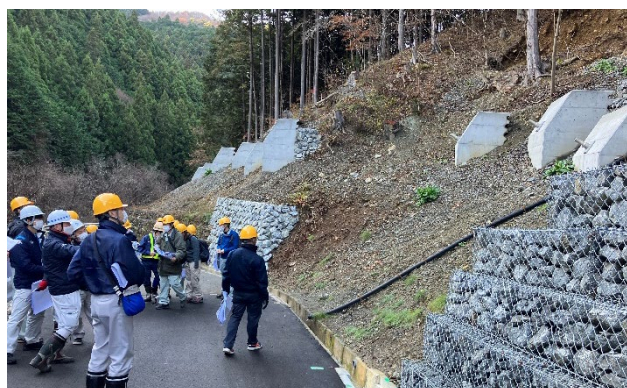
写真-2 抑止杭の頭部を緊張しているアンカー工
