## 春のコロキウム実施状況報告

平成 30 年度地すべり学会東北支部春の巡検は、「海底地すべりの露頭巡検」をテーマに平成 30 年 4 月 26 日、27 日の 2 日間にわたって実施された。案内者は阿部真郎氏（奥山ボーリング㈱）で、参加者は阿部氏を含む計 12 名であった。参考として春の巡検行程表を以下に示す。

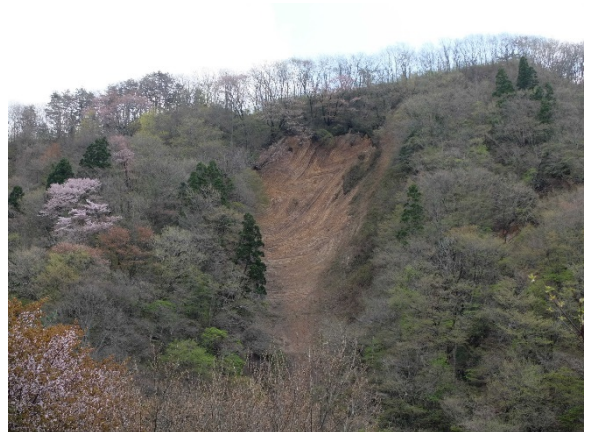
押田褶曲の全景

1 日目は 10 時 40 分に宿泊ホテル駐車場に参加者全員が集合し、阿部氏から巡検の目的およびコース説明がなされた。その後、参加者は 3 台の車両に分乗し、1 箇所目の押田褶曲の露頭へと向かって出発した。11 時 55 分に駐車スペースに車を止め、褶曲露頭を見るべく林道をみんなで上っていった。林道をしばらく歩くと、前方の杉林の切れ目から異常に褶曲した露頭の一部が見えてきた。途中の開けた場所に集合し、押田褶曲露頭の全景を眺めた。阿部氏から、この褶曲構造は近傍に存在する鳥田目断層の運動に伴う重力滑動褶曲が原因かも知れないとの説明があった。また、参加者の柴崎氏からは、押田褶曲は地質構造 100 選にも選ばれている有名な露頭であることを教えて頂いた。露頭を離れる前に、押田褶曲を背景とした集合写真を撮影した。

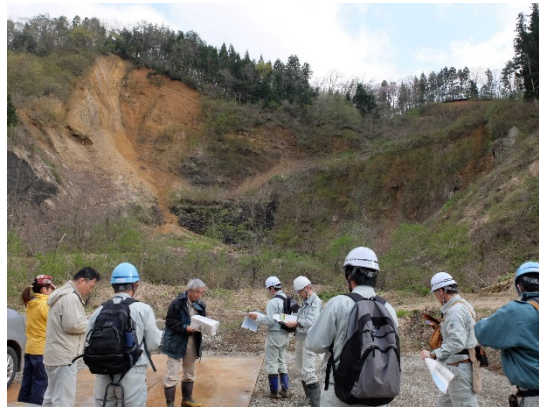
真木褶曲の説明聞く参加者

3 箇所目は真木褶曲の露頭が見られる土取り場へと向かった。真木褶曲は、千屋断層の上盤に相当する地点であり、箱型を呈する褶曲構造を見ることができる露頭である。

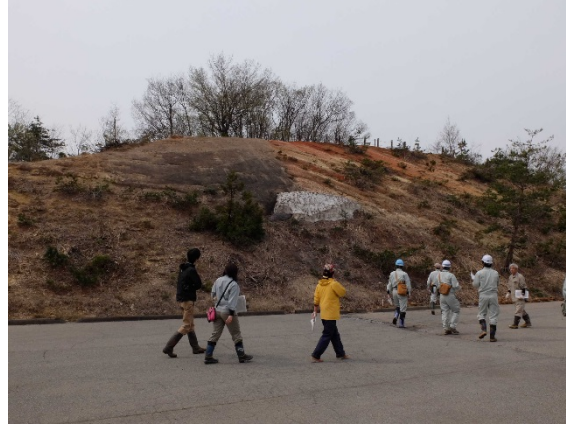
横手南中学校内の露頭

2日目の見学は、1箇所目の横手南中学校内の異常堆積構造の露頭見学から始まった。ここの露頭は、女川層の泥岩互層内に数m規模の凝灰岩ブロックが取りこまれている構造が見られた。しかし、阿部氏の説明によると、凝灰岩ブロックが取り込まれたのではなく、海底での火山灰（凝灰岩）中に泥岩の移動岩塊が入り込んで出来た構造だそうだ。露頭では一部しか見ていないため、凝灰岩ブロックが取り込まれた様に見えるとのこと。

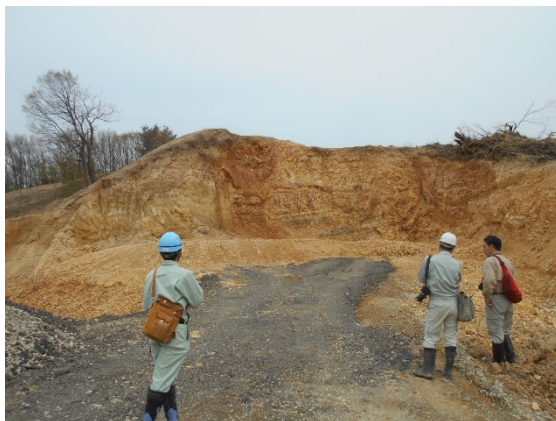
土取場の露頭全景

2箇所目は雄平農道沿いの3つの土取場で見られる異常堆積構造を見学した。1つ目および2つ目の土取場では、女川層の珪質泥岩内に層厚数十cmの凝灰岩層が湾曲して見られる碎屑岩脈を観察した。この構造の成因が海底地すべりによるのかは不明であるとの説明を受けた。また、阿部氏は、露頭が土取り場であるため、巡検まで露頭が掘削されず残ってくれることを願っていたとのこと。そして、3つ目の土取場では層厚数cm～数十cmの凝灰岩層と岩塊状の珪質泥岩層が複雑に堆積しているのが確認された。露頭の一部に数cmの凝灰岩をすべり面とする海底での堆積時に発生したと思われる小規模な円弧すべりの断面を見ることが出来た。

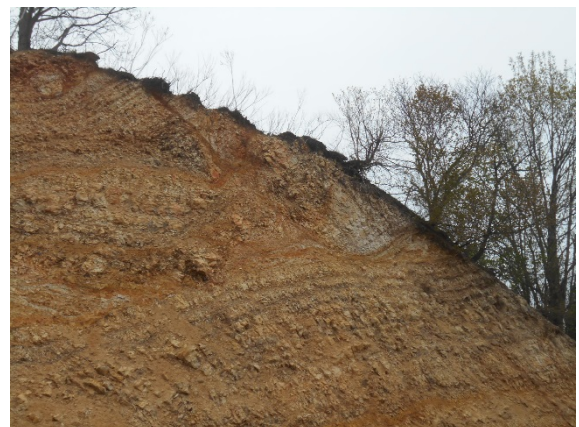
凝灰岩層をすべり面とする円弧すべり断面

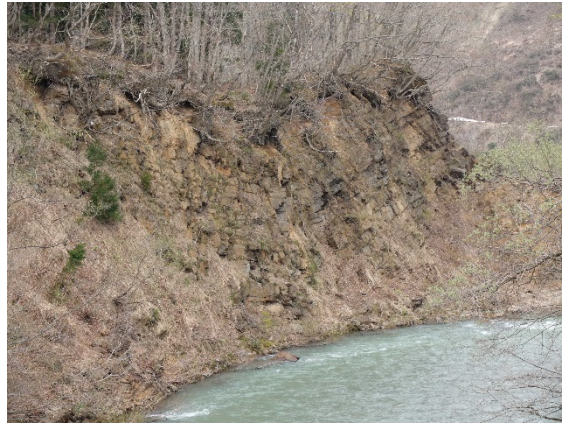
地すべり末端部で褶曲した女川層

最後となる3箇所目となる逆川地すべりの露頭を見に行く。今回巡検で唯一褶曲の成因が現在の地すべりによるものとはっきりしている露頭である。露頭は河川沿いに見られ、地すべり活動による向斜構造が見られた。当該露頭は地すべり末端部に位置し、さらに下流側では段丘砂礫上に岩盤が載っている露頭が見られるとのこと。
