平成 27 年度  
公益社団法人日本地すべり学会関東支部  
シンポジウム

富士山の斜面災害

# 富士山の土砂災害 一富士山大沢崩れの3大謎を解く－

# 富士山で発生する雪崩

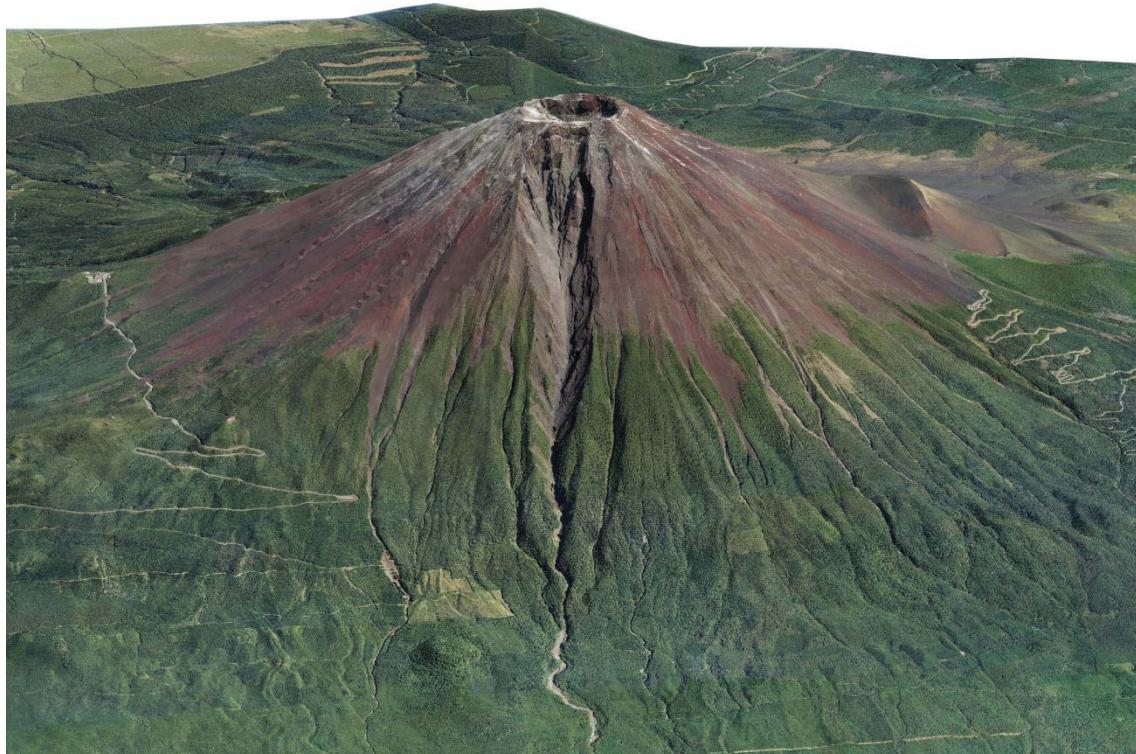
富士山の全容と大沢崩れ（国際航業撮影、3D加工）

下の写真のように美しい円錐形をした富士山の中で、唯一の傷跡となっているのが正面の大沢崩れである。ここでは、富士山の生い立ちからはじまり、大沢崩れを中心として崩れの実態や将来予測、さらに土石流の発生メカニズムや火山災害予測図（ハザードマップ）まで、富士山をめぐる話題について広く紹介する。

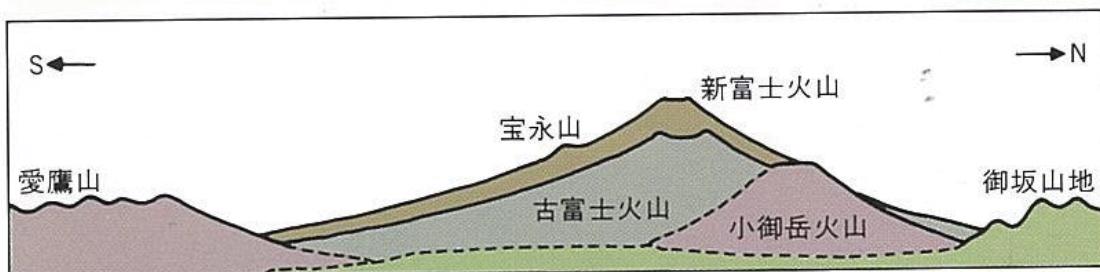
図1 津屋（1940）による富士山の構造断面図

富士火山の生い立ちに関する研究は、津屋弘達氏によって1930～1950年代に多くの論文が発表されたのち、1968年に富士山の地質図としてまとめられ出版された。この一連の研究でよく知られているのは、小御岳、古富士、新富士の3火山が、この順に重なりあって成立している（図1）という構造である（津屋、1938ほか）。

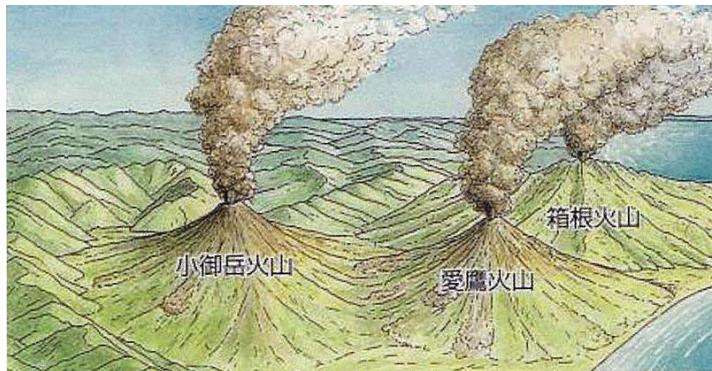
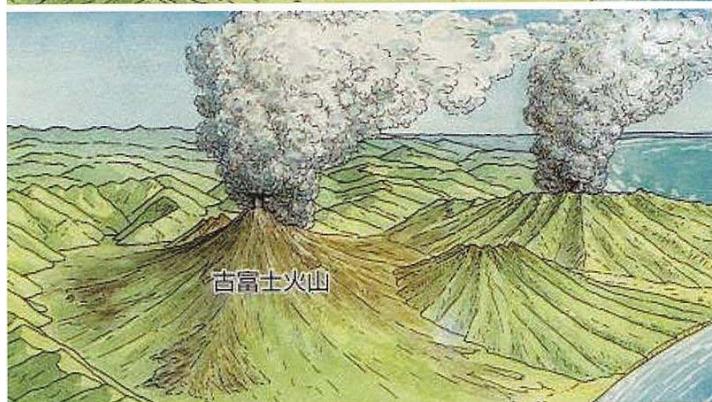
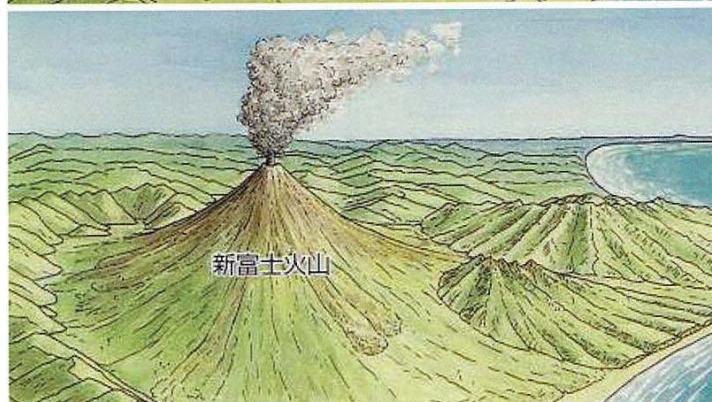
図 2 富士山のおいたち（富士砂防事務所ほか、富士火山防災ハンドブック 2000 より）

#### 小御岳火山の時代

約 10 万～20 万年前、現在の富士山よりやや北側（富士吉田登山口 5 合目の小御岳神社付近）に小御岳火山が誕生した。

#### 古富士火山の時代

約 10 万年前、小御岳火山の中腹で古富士火山が噴火を開始した。古富士火山は、爆発的な噴火を繰り返し、少なくとも 3 回の山体崩壊を発生させた。

#### 新富士火山の時代

約 1 万年前、古富士火山を覆うようにして新富士火山が成長を開始した。新富士火山は、ねばりけの小さい玄武岩質溶岩を多量に流し続け、その一部は大月市や三島市付近まで到達した。

その3火山の中で最も古い小御岳火山は、富士山北側山腹（富士スバルラインの終点付近）の小御岳神社付近にあり、新しい富士山の溶岩の斜面から突出した高まりを指している。そこには火口と思われる地形とやや深い谷が刻まれた斜面があり、溶岩の構造は新しい富士火山のそれとは違うし、岩質も玄武岩質安山岩で富士火山のそれよりやや珪長質である。これらのことから小御岳火山は、富士山に先行する火山として区別され、数十万年前に愛鷹山や箱根山と同じように活動したと考えられてきた（図2の上）。

古富士火山の活動は、火山灰の研究から10万年前に始まったとされている。その噴出物は、富士山の南西麓や北麓に分布し、おもに溶岩からなる裾野より高い台地をなす堆積物とされている。津屋（1940）は、これを供給した火山は現在の富士山の下に埋もれていると考え、また新しい溶岩噴出との間に長い時間間隙があり、かつ岩質に違いがあるとして、その火山を古富士火山と呼んだ（図2の中）。

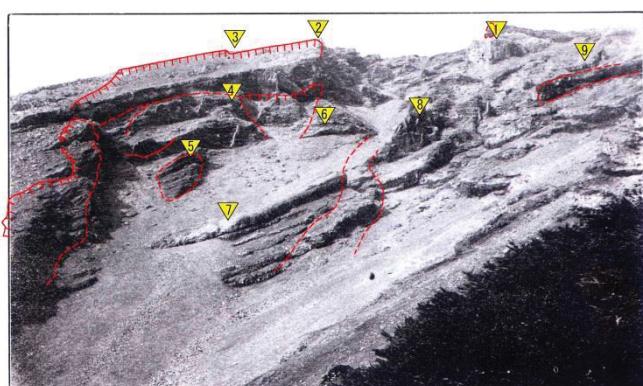
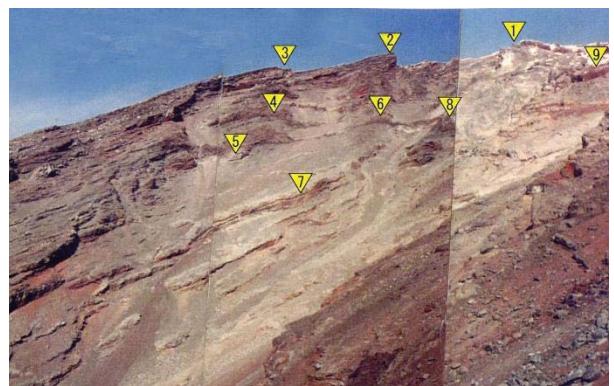
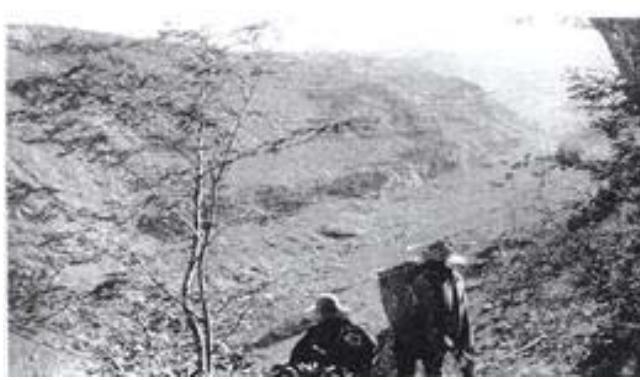
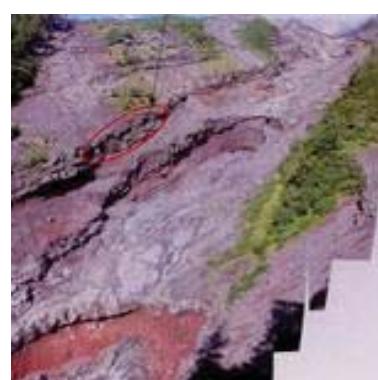
写真 1 雲切り不動岩から見た源頭部右岸と御中道の様子 (番号は同一ポイントを示す)

左の上下は明治 41 年 (1908 年) 荻澤文平撮影

右の上下は昭和 46 年 (1971 年) 中筋撮影

- 1) 富士山に八百八沢あると言われる中で、なぜ大沢だけが深くて巨大な崩壊地なのであろうか?
- 2) 100 年前までは「石の瀧」と呼ばれるほどギッシリと石で埋まっており、修験者が歩いて渡れたのに、なぜ今では空っぽになり渡れなくなってしまったのであろうか?(写真 1)
- 3) 新しい大沢扇状地の最下層には千年まえの木片が埋まっている。なぜ千年前から急に大沢の崩壊が拡大し、大量の土砂を流出させたのであろうか?

なお、写真 1 に示したように明治 41 年(1907 年)と昭和 46 年(1971 年)の比較でも、ほぼ 60 年間で最大 60m の崖の後退(崩壊)が計測された。さらに明治 41 年(1907 年)の状態を 2007 年作成の地形図(1:2500)にプロットしたところ、やはり崩壊速度は 100 年間で 100m の拡大(崖の後退)であった。以上述べた空中写真計測やさまざまな写真から推定した富士山大沢崩れのフォトモンタージュを図 7 に示す。この図から、200 年前は現在より谷幅がかなり狭かったこと、200 年後の源頭部は左岸のみ著しく拡大すること、源頭部の拡大は火口カルデラ壁まで及ばないことを読み取っていただきたい。

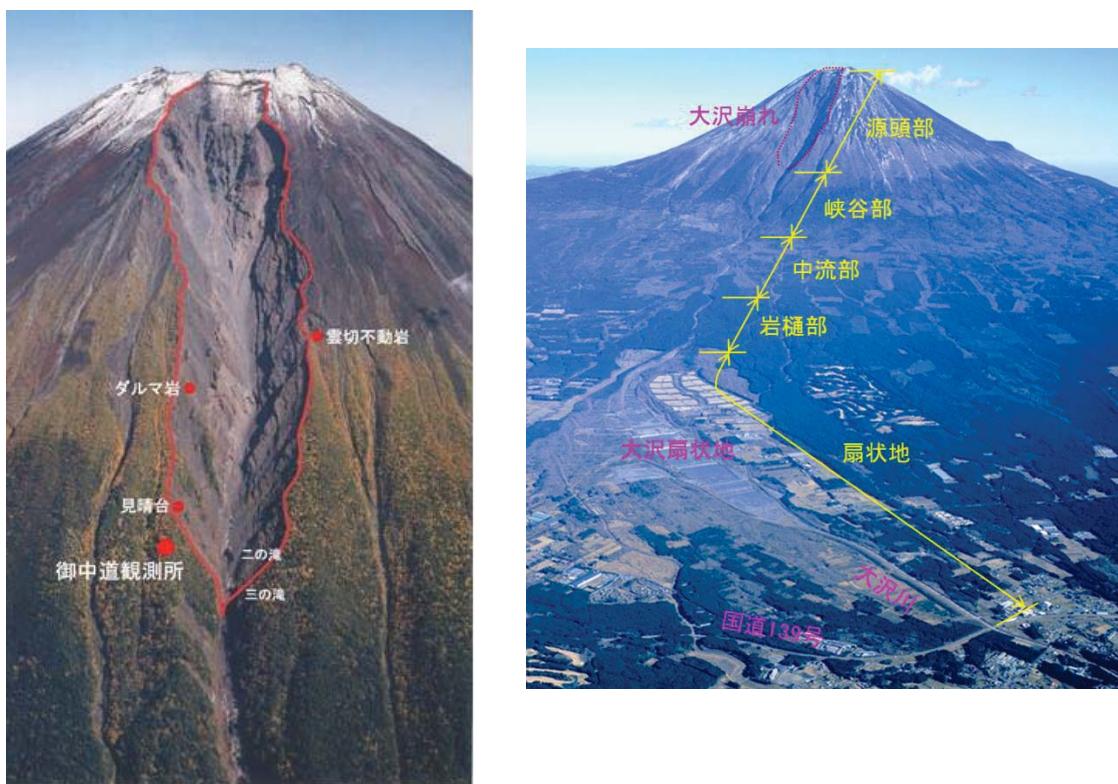
図3 富士山大沢崩れの全容（左）と大沢川の流域区分（右）

大沢崩れは、図3に示すように富士山の西側斜面に位置し、富士山頂剣ヶ峰の北付近から標高2200m付近まで延長約2.1kmにわたり、最大幅約500m、最大深約150mをもった巨大な崩壊地である。また大沢崩れは「剣ヶ峰大沢」とも言われているが、富士山には「吉田大沢」、「表大沢」など「大沢」と呼ばれる谷はいくつかあり、その中でも剣ヶ峰大沢は別格の規模を誇っている。さらに、ここから土石流として流出した膨大な土砂は、山麓に広さ約5km<sup>2</sup>の大沢扇状地を発達させている。

大沢崩れに源を発する大沢川は、縦断的にみると図3右に示すように山頂～御中道が源頭部と呼ばれる40度以上の急勾配区間であり、さらに大滝（標高1530m）までが峡谷部、上井出林道（標高1260m）までが中流部、岩桶下流端（標高900m）までが岩槻部と呼ばれている。また岩槻下流端から大沢川大橋（標高500m）までが大沢扇状地であり、扇状地末端では約2°の河床勾配で潤井川に流入している。大沢川が潤井川となる大沢川橋までの流路延長は約14kmあり、潤井川に流入した流水は富士宮市から富士市を流下し田子の浦に注ぐ。また扇状地や河川施設が整備される以前には、大沢扇状地で氾濫した洪水の一部が芝川に流入し富士川に注ぐことであった。

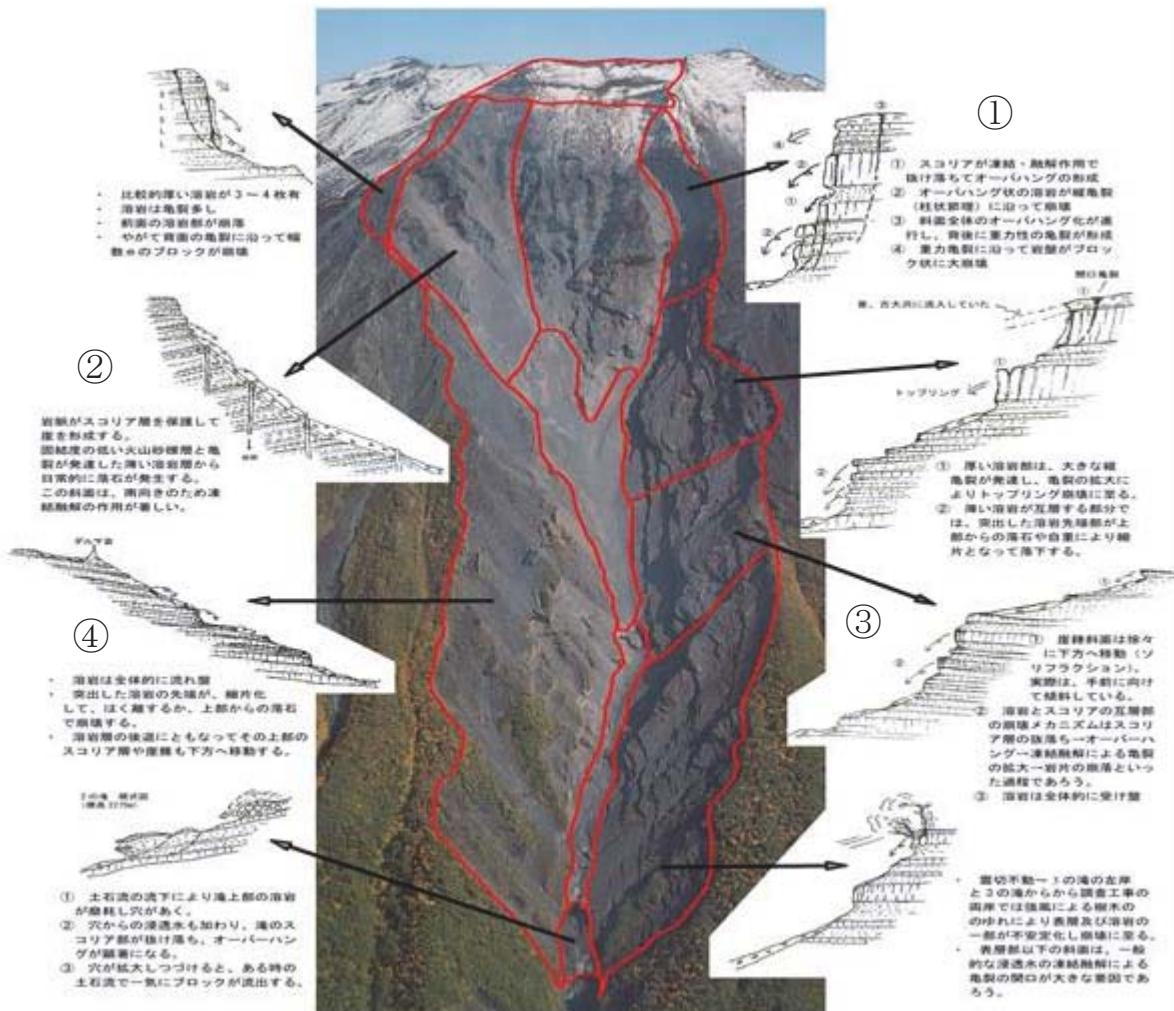
図4 現地観察による斜面形態別崩壊パターン（中筋・花岡、2003、原図）

大沢崩れの崩壊形態は、場の条件（地形・地質など）の違いで様々なパターンに分けられる。斜面形態別の代表的な断面図を図4に示し、その崩壊メカニズムを要約すると以下のようになる。

- ① 左岸上部斜面：厚い溶岩層が60mの垂直崖を形成し、崖の背後に崖に平行する亀裂があり、重力の作用で徐々に開口し、数年おきにトップリング形態で岩盤崩壊が発生する。
- ② 右岸上部斜面：十数枚の溶岩とスコリアの互層からなる。溶岩層はやや逆傾斜で板状亀裂が発達するため、凍結融解作用による岩片の崩落（浮石型落石）を主とする。
- ③ 左岸中下部斜面：北向き斜面のため右岸に比べて急斜面をなす。溶岩とスコリアの互層部は凍結融解作用でスコリアが抜け落ち、溶岩部でオーバーハングが形成され、重力で亀裂に沿って溶岩片が崩落する。典型的な岩盤崩壊形態を示す。
- ④ 右岸中下部斜面：斜面上部は南向きの緩斜面で下部が急斜面をなす。溶岩とスコリアの互層を主とし、凍結融解作用による崩壊の進行形態は左岸中下部斜面と同じである。

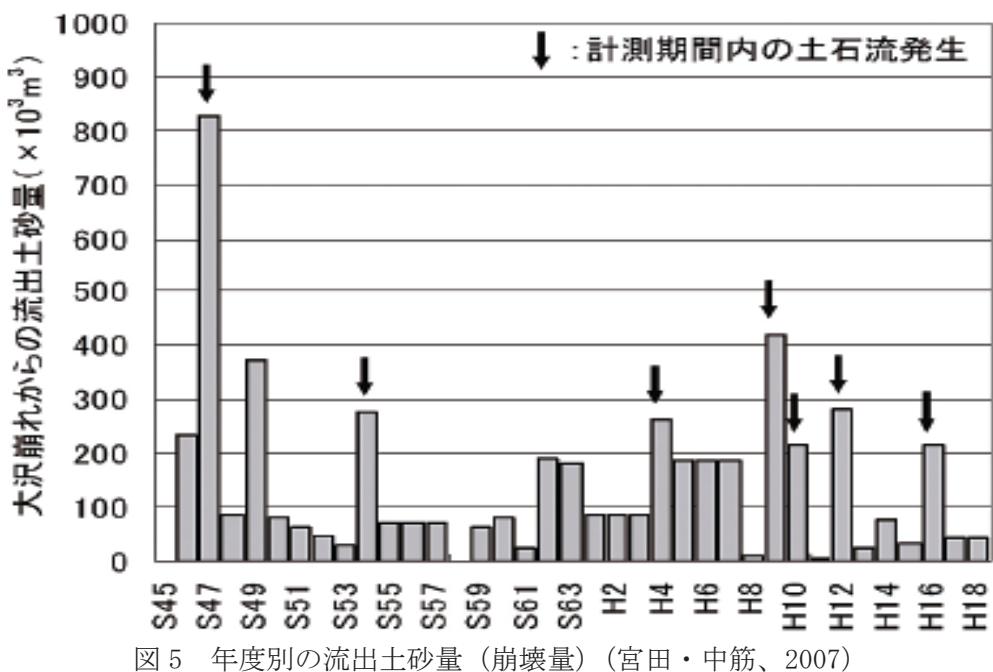
図 5 年度別の流出土砂量（崩壊量）（宮田・中筋、2007）

富士砂防事務所では、昭和 44 年ごろから毎年富士山大沢崩れの空中写真を撮影してきた。撮影された空中写真を図化機にかけることで、撮影時期ごとの地図が得られる。また撮影時期ごとの同一地点（X・Y）の標高（Z）を比較することで変動量（崩壊量）も計測できる。計測結果から毎年の大沢崩れからの流出土砂量（崩壊量）を整理すると図 5 のようになる。計測期間の最大は昭和 47 年で、5 回の土石流に伴って、1 年間に約 80 万  $m^3$  もの土砂が流出した。また、過去 36 年間（S45～H18）の崩壊地の変動量を計測した結果、標高 3400m 付近の両斜面からそれぞれ約 100～110 万  $m^3$  の崩壊量があった。また、大沢崩れ全体では、斜面からは約 384 万  $m^3$ （年平均約 11 万  $m^3$ ）が生産され、約 511 万  $m^3$ （年平均約 14 万  $m^3$ ）の土砂が大沢崩れより下流に流出した。なお、10 年前からは、空中写真に代わりレーザ計測が行われているが、ここでは空中写真計測のみのデータで検討した。

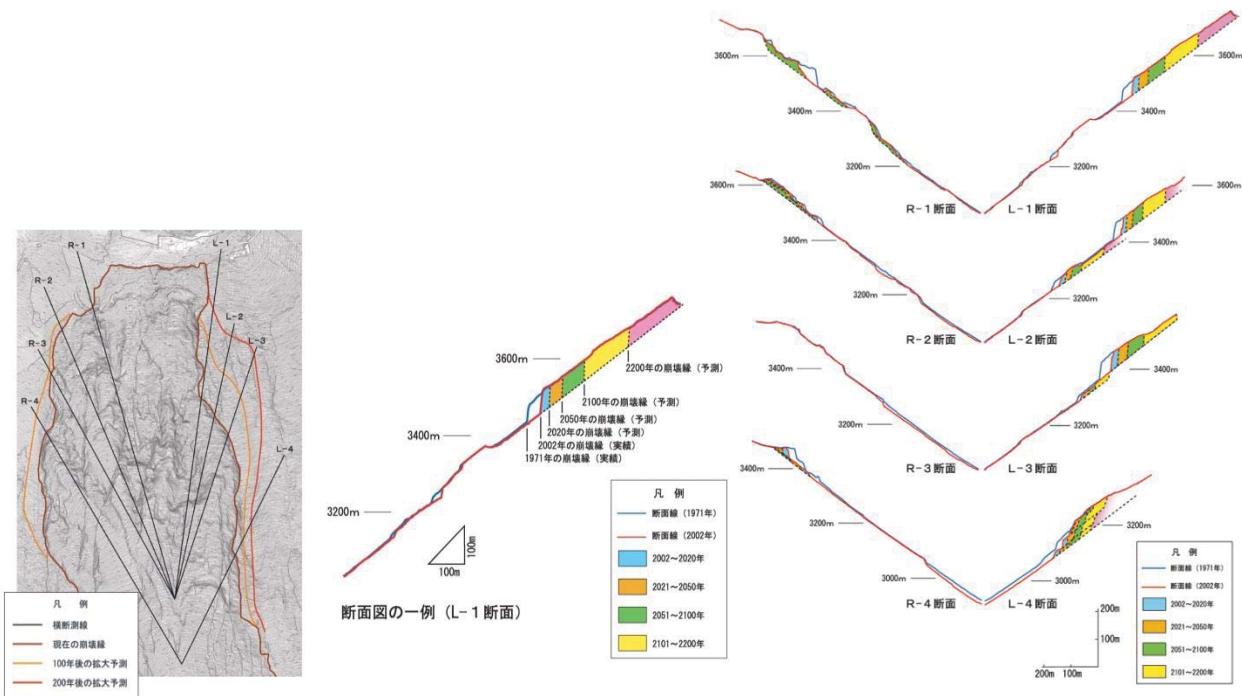
図 6 断面測線位置と崩壊拡大予測断面図(花岡ほか、2007)

図 6 のように、源頭部の最大傾斜方向に複数の断面線を設定し、昭和 46 年（1971 年）と平成 14 年（2002 年）の空中写真から空中横断測量をおこなった。この結果、図 6 に示すように、カマボコを切るような形で崖が後退していることが明らかとなり、その後退速度は、顕著な左岸の崖部で 30 年間に 30m であった。同様の手法で断面ごとの後退速度を算出し、断面毎に 50 年後・100 年後・200 年後と推定した。

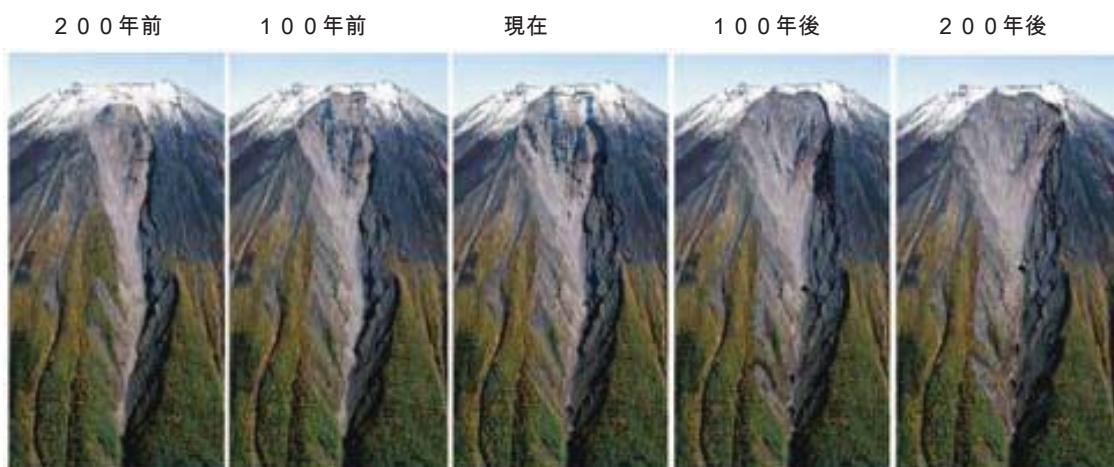
図 7 過去 200 年前から 200 年後の富士山大沢崩れの変遷(富田ほか、2004)

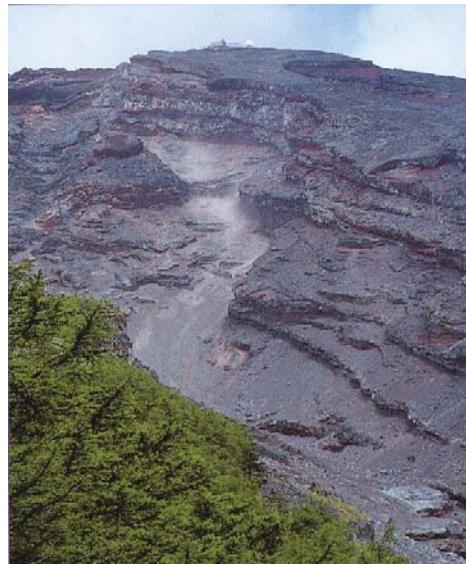
写真 2 源頭部左岸

筆者は、山頂から左岸にかけて湯船第 2 スコリア（2200 年前）を覆って流下している新しい剣ヶ峰溶岩（溶結火碎岩）が、大沢の中へ垂れ下がっているようにみえる（写真 2）ことなどから、図 8 のように古大沢の断面を推定した。現断面と古大沢の断面の差分を計算したところ、古大沢を浅めに推定（赤破線）したものが約 2800 万  $m^3$ 、深めに推定（黒破線）したものが約 2300 万  $m^3$  となった。つまり、約 1000 年間でそれだけ崩壊し、扇状地へ流出したと考えられる。この土砂量は、現成大沢扇状地（新規扇状地）の規模とそれほど矛盾していない。

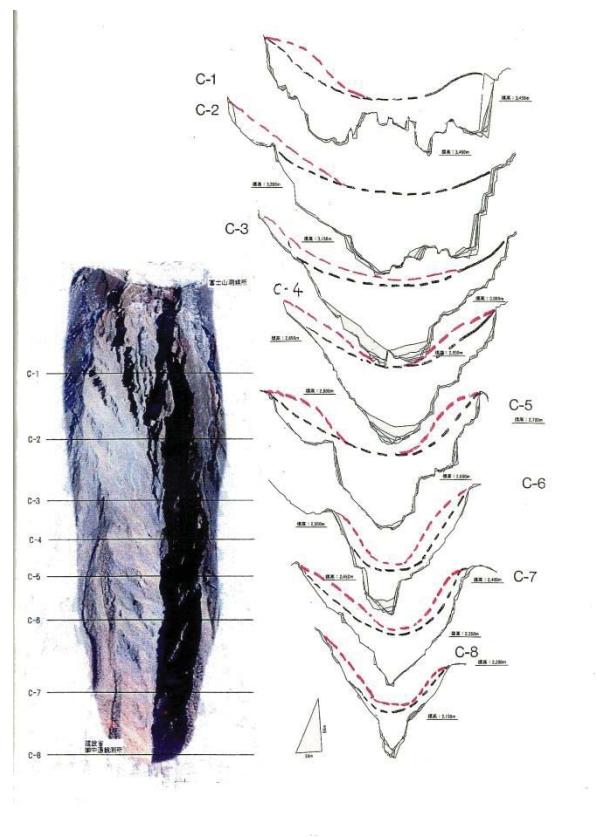
図 8 古大沢の推定断面

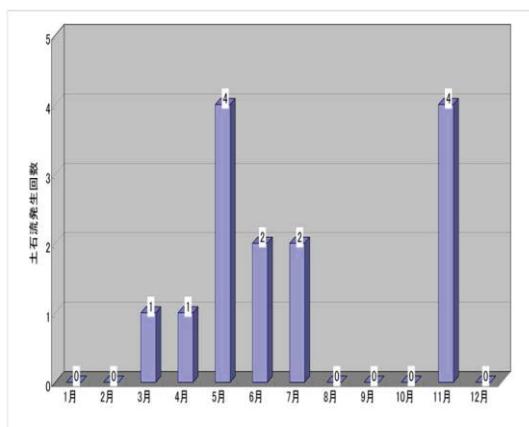
図9 月別の土石流発生回数

富士山大沢での土石流の発生時期と降雨条件には大きな特徴がある。土石流の発生時期は晩春（5～7月）と初冬（11月）に限られている（図9）。また降雨条件では、初冬及び晩春の時期においては連続雨量が150mm程度の比較的少ない雨量でも発生しやすい傾向がある一方で、夏期では400mm以上の雨量でも土石流が発生しない場合もある（図10参照）。この理由は、季節による凍土層の変化が大きく係っている。つまり、夏は凍土層の分布高度が山頂付近まで上昇するため（図11）大沢崩れ内はいくら雨が降ってもすべて溶岩内に浸透し、表流水さえも流れない。一方、5月や11月は発生源付近（図11に図示）が凍土層に覆われているため降雨は地下に浸透せず、一気に表流水として谷底に集中し、土石流を発生させるのである。また、このとき谷底にある程度の堆積物がないと単に洪水だけが流下することとなる（図12）。このような理由で、材料が大量に溜まっていた昭和47年ごろと異なり、最近では数年に一度谷底に材料が溜まった時に発生しているのである。

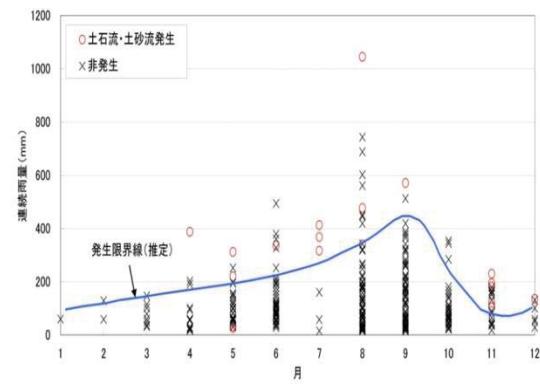
図10 土石流発生限界連続雨量

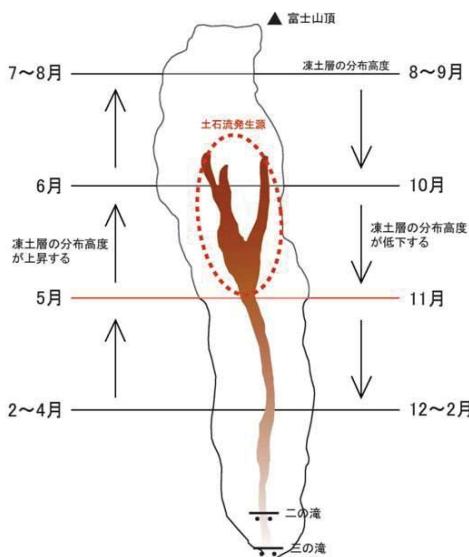
図11 季節による凍土層の移動模式図

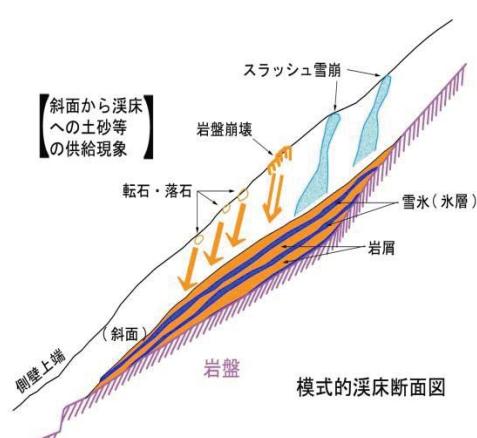
図12 土石流の発生概念図

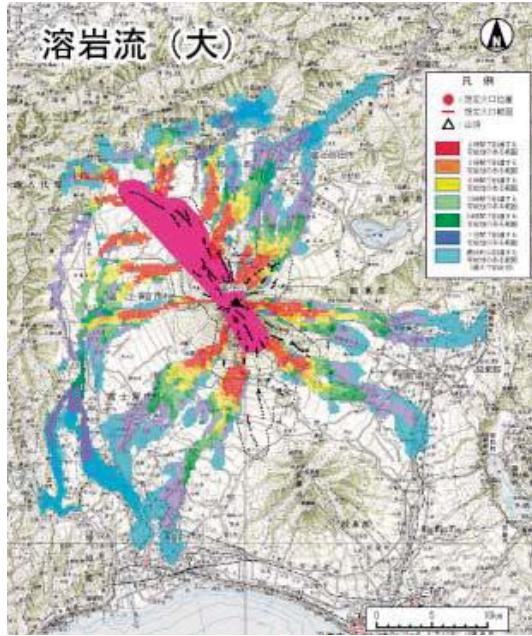
図 13

多くの火口から噴出した溶岩流のシミュレーション。大規模噴火の場合（富士山ハザードマップ検討委員会、2004）。

さらに、それぞれの規模に対応した噴火のシナリオを検討している。大規模噴火の例として検討したのは、宝永噴火と青木が原溶岩にそれぞれ相当する噴火の2例である。これらのマップの代表として大規模噴火の溶岩流（図13）と、予想される噴火のタイプや災害の様式、情報・警報などの伝達方法、避難の方法などをわかりやすく図示した一般配布用可能性マップ（図14）を示す。

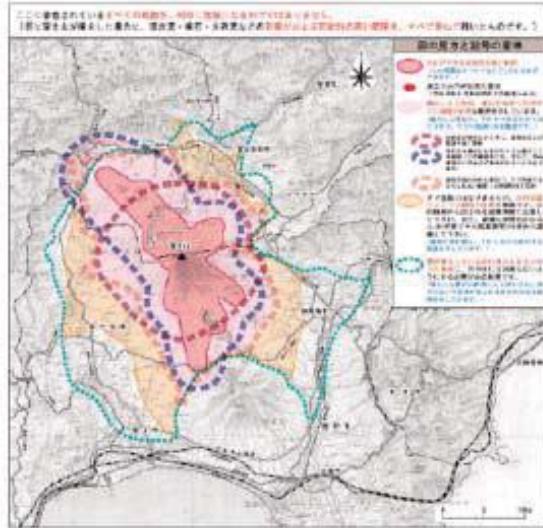
図 14

一般配布用の可能性マップ。複数の災害要因について示してある（富士山ハザードマップ検討委員会、2004）。

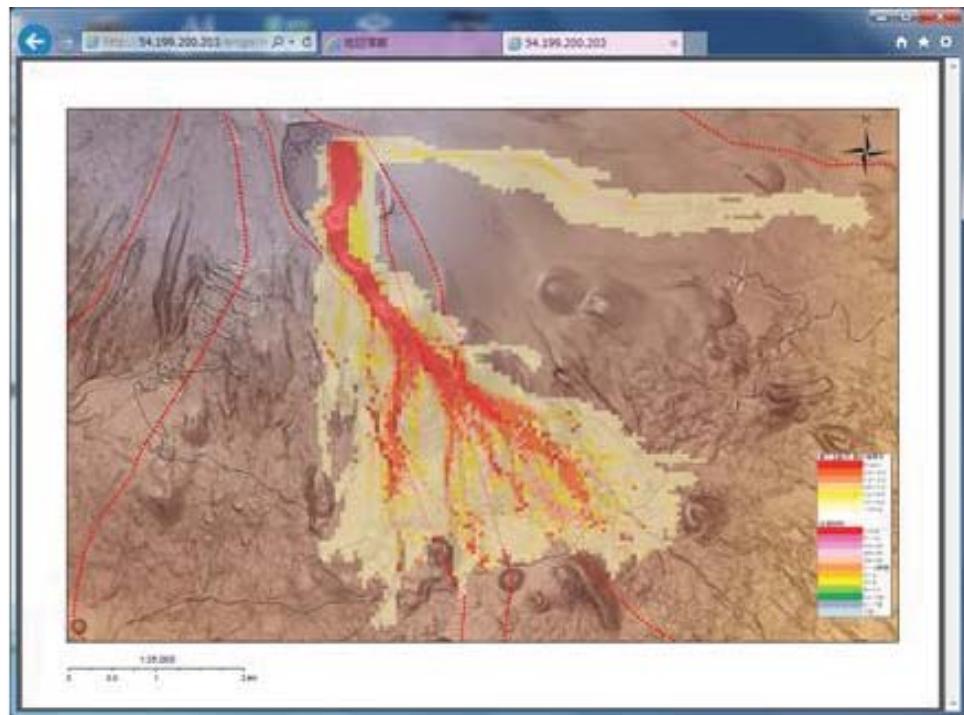
図 15 地形変化を考慮した計算結果の高速表示イメージ図

その後、レーザ地形図の作成が短時間で可能になったことやシミュレーションプログラムが進化したことをふまえて、中筋（2008）は、北海道有珠火山の事例をもとに紙媒体によるハザードマップの限界と電子媒体によるリアルタイムハザードマップの有効性を発表した。これをうけて富士山においても、噴火時の降灰による地形変化にも即時で対応可能なリアルタイムハザードマップが開発されつつある。これらのシステムは、富士山の噴火により地形変化が生じた場合において、降灰後土石流・融雪型火山泥流・火碎流・溶岩流による氾濫シミュレーション計算を速やかに行うために、地理情報システムエンジンを用いたデータ管理・操作システムからなる。火碎流計算結果のイメージ図を図15に示す。

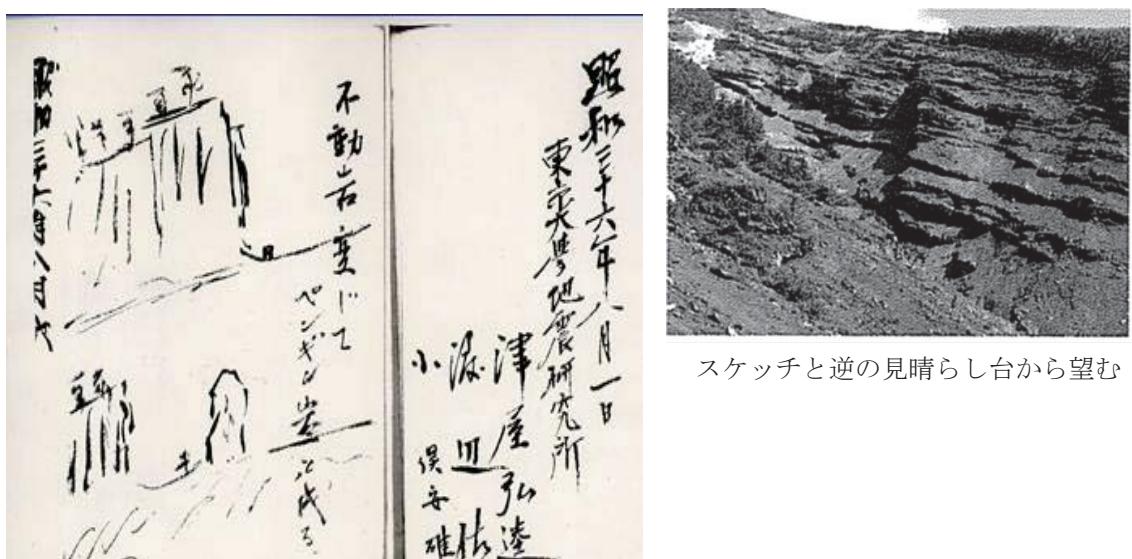
スケッチと逆の見晴らし台から望む

最後に、このスケッチは津屋弘達氏によって描かれたものであるが、この場所は雲切り不動岩と呼ばれる左岸の標高 2800m 地点である。昔は富士講と呼ばれる修験者のみの聖地であったが、私も大沢崩れの調査で十数回訪れている。この地点は現在、昭和 47 年の 5 回に及ぶ土石流で御中道が渡れなくなったため、一般の人々には目に触れる機会がなくなつた。富士山の地質図を作成した津屋弘達氏は、この場所も複数回訪れていることから、まるで修験者のように富士山を歩き回り地質調査をしていたことが伺える。

スケッチは、傾斜でわかるように雲切り不動岩を谷の反対側（山側）から見たものである。写真は右岸の見晴らし台からのものであるが、かすかに写っているペンギン岩も 47 年の大震で崩れてしまった。スケッチの崖下に表示してある不動岩の祠は、現在は 100m ほど下流に移されているが、誰の目にふれることもないであろう。

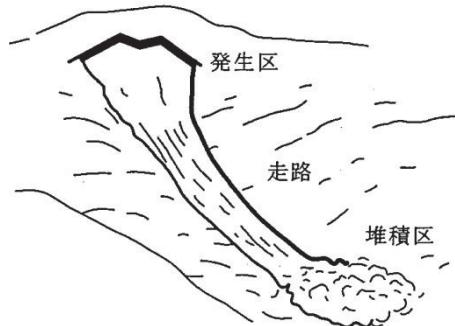
図1 雪崩の発生区・走路・堆積区

雪崩は、斜面の積雪が目に見えるほどの速度で流れる現象である（日本雪氷学会定義）。雪崩の形状は発生後の形状から①発生区、②走路、③堆積区の3つに分かれる（図1）。

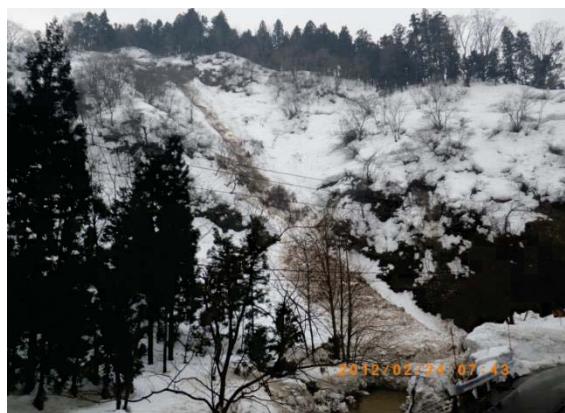
図2 面発生湿雪全層雪崩（新潟県長岡市）

たとえば、雪国で融雪期によく見られるのは、図2に示すような面発生湿雪全層雪崩である。

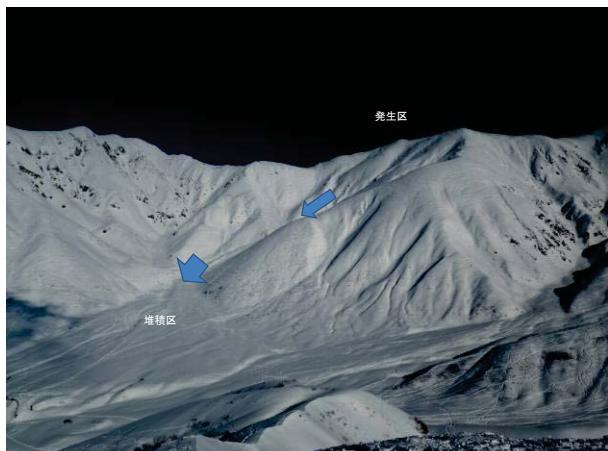
図3 面発生乾雪表層雪崩（立山真砂岳）

積雪の内部の弱層の上にさらに大量の降雪が積もって、弱層を境にその上の積雪が崩れる面発生乾雪表層雪崩である。2013年12月の富士県立山真砂岳で7名が犠牲となった雪崩は、面発生乾雪表層雪崩である（図3）。

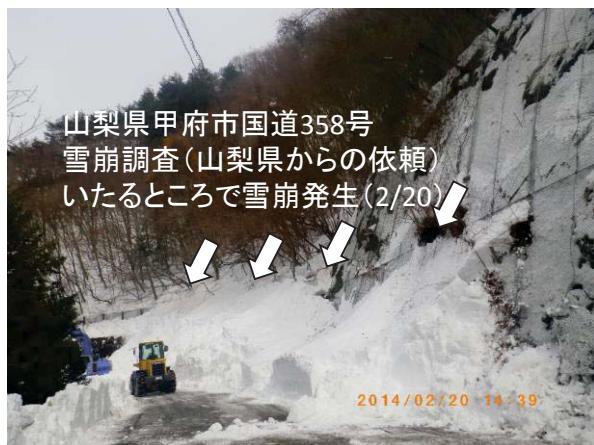
図4 山梨県管理道路での雪崩発生(2014年2月)

今回の南岸低気圧による大雪では、関東甲信越・東北地方太平洋側で多発した。山梨県内でも表層雪崩が多発し、県管理道路を山梨県の職員と応急点検を実施した。隣接した法面から雪が崩落し、埋積した例も多い。雪崩は落石防止用ネットを一部通過しているが、ポケットにはデブリが大量に堆積した状況も見られた(図4)。山間部で除雪が遅延し集落孤立が長期化したのは、大雪だけではなく、雪崩による堆積物が除雪効率を悪化させ、雪崩の危険性のため除雪作業が遅れたことも大きな原因となっているもの

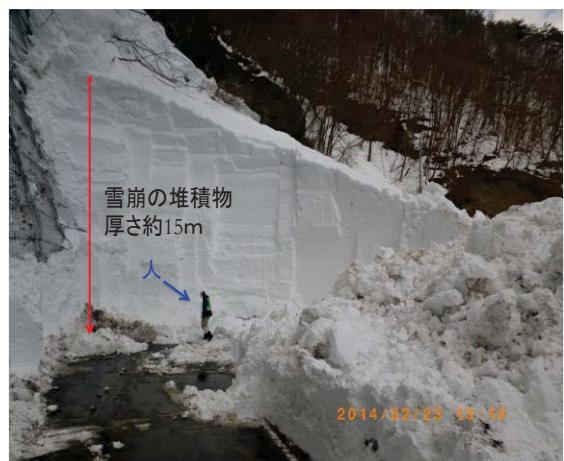
図5 南岸低気圧による雪崩のデブリ(厚さ15m、甲府市古関 2014年2月)

山梨県甲府市古関では、2月14日に4台の車両が雪崩によって埋り、4人がすぐに車から脱出し2人は救助されたが、あの2人は一晩中雪崩発生隣接箇所で救助を待った。埋まった車には15mもの雪崩デブリが堆積し(図5)、大破した車が5日後に発見された。被救助者からのヒヤリングによると「サー」という音とともに雪崩が複数回発生していたとのことである。聞き取り調査や新聞による情報では大災害に結び付く恐れのあった事例も多い。今回雪崩による人的被害は幸いにも少なかったが、少なくとも10名以上の方が雪崩遭遇直後の対応で九死に一生を得ている。山梨県内では道路に影響する雪崩が少なくとも数百か所に及んだ(図6)。

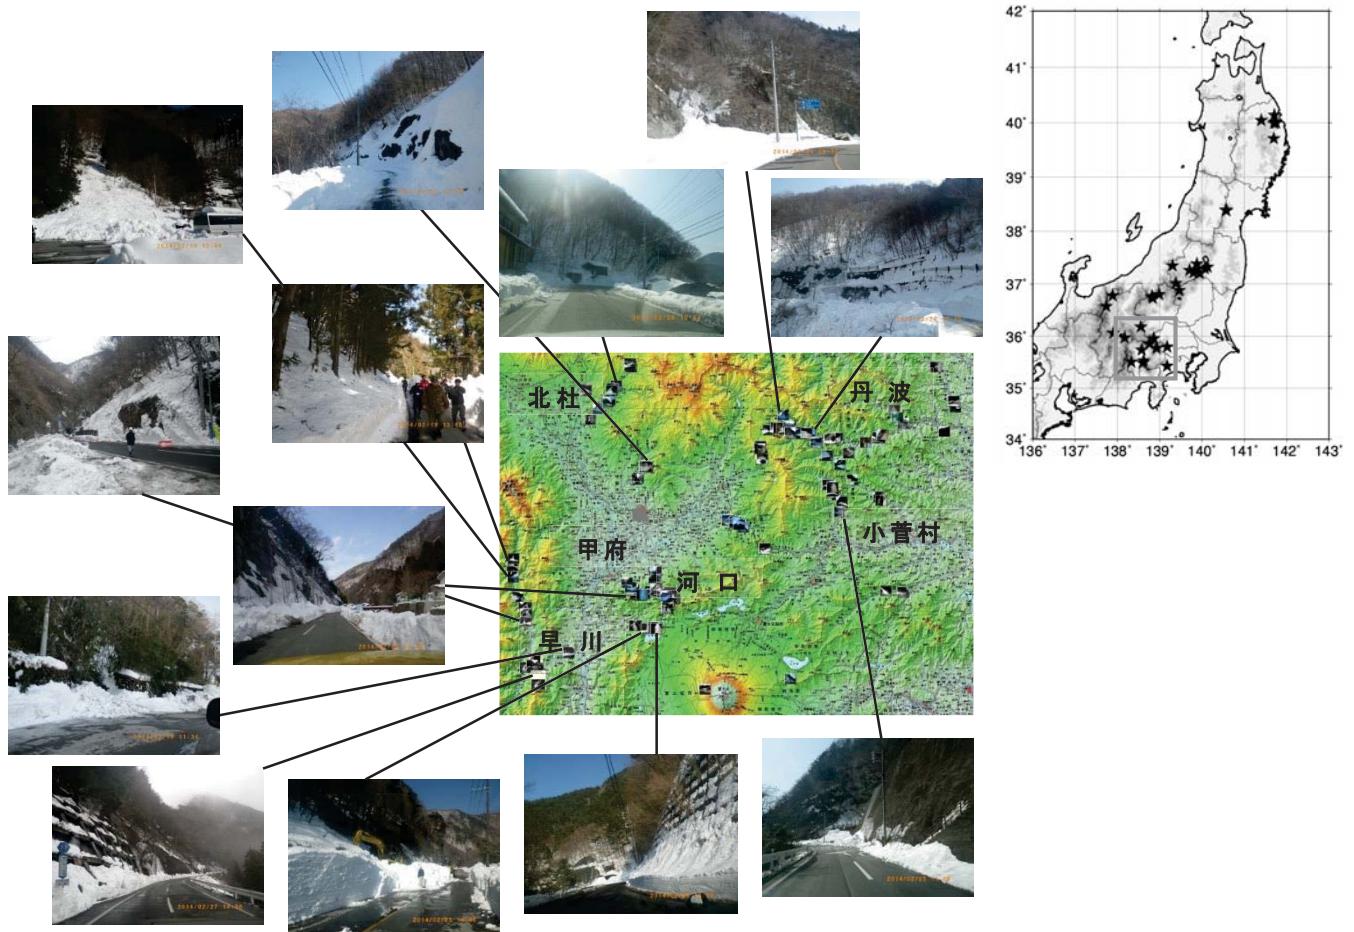
図 6 山梨県内の雪崩発生状況(2014年2月)<sup>1)</sup>

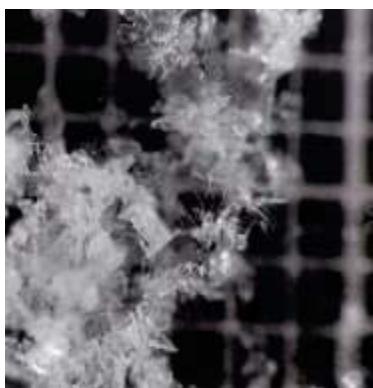
図 7 南岸低気圧による崩れやすい降雪

このように雪崩が多発したのは、南岸低気圧で降った雪が冬型で降ってくる樹枝状ではなく、鼓型、柱状のような雪結晶同士の結びつきが弱いグラニュー糖のようにさらさらとした崩れやすい降雪結晶だったことが原因だと推察される。図7は2014年4月5日に長野県諏訪市で採取した南岸低気圧による降雪結晶で、安息角は40度と測定された。

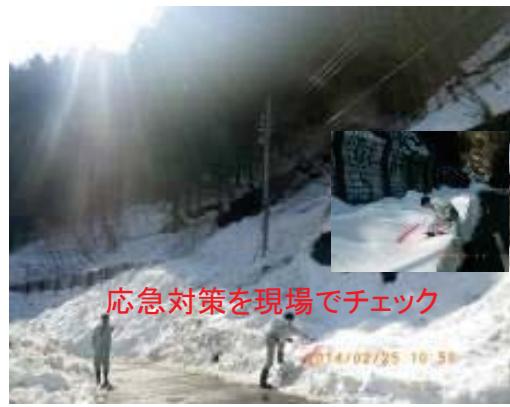
図 8 雪崩危険個所点検と応急対策  
(山梨県 2014 年 2 月)

防災科研では、山梨県内において、屋根からの落雪や全層雪崩の危険性について、地元報道機関の協力のもと、その周知を図った。大雪の危険情報は山梨県では1日中テレビのテロップとして流され、甲府市では防災無線を通じ市民に伝えられた。また、山梨県や甲府市職員と孤立集落への道路などを地上から点検し、雪崩危険箇所については雪堤等の応急対策を行った(図8)。

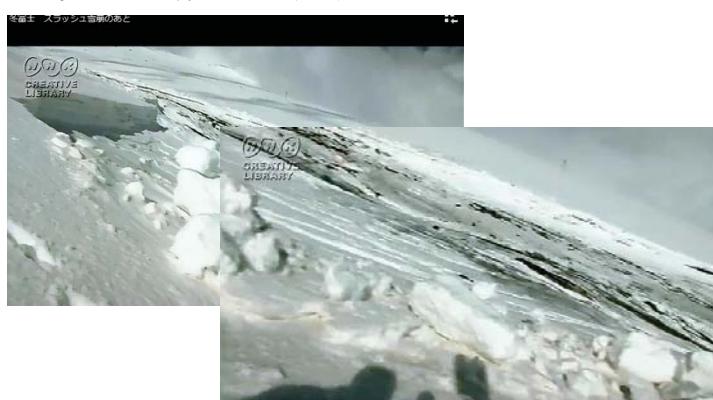
図 9 冬富士スラッシュ雪崩跡 (NHK)

また、NHK によると、スラッシュ雪崩発生後の状況で融解したスコリアと、その上に堆積していた積雪が流れているように見える.

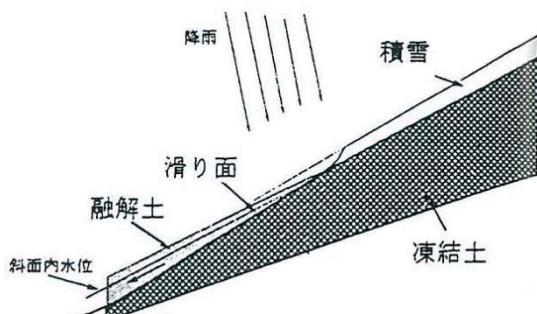
図 10 スラッシュなだれの発生機構

安間はつぎのように富士山のスラッシュ雪崩を模式的に示している<sup>2)</sup> (図 10). また、雪崩の挙<sup>3)</sup>にも詳しい解説がある.

富士山では「雪代」と呼ばれ主に春先及び初冬における積雪への降雨や融雪水により発生し、流動性に富むため渓流内の土砂を流動化させる.

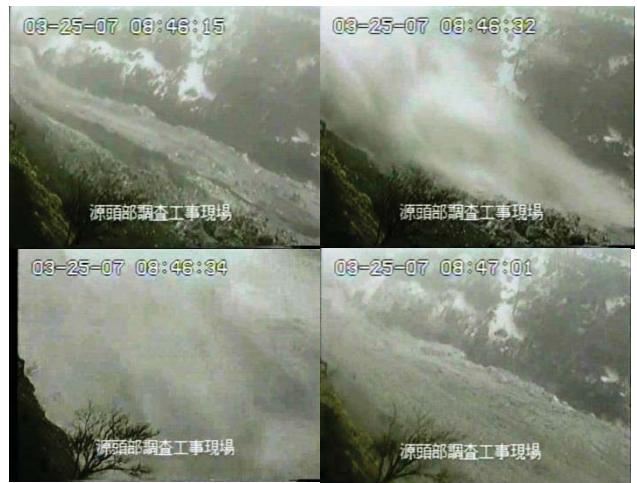
図 11 8 時 46 分に発生したスラッシュ雪崩

最近、大沢において国土交通省富士砂防事務所で撮影された、スラッシュ雪崩の流下状況からは大量の水と雪、水と土砂が 1 日に数回流れている状況が映像として記録された(図 11)<sup>4)</sup>.

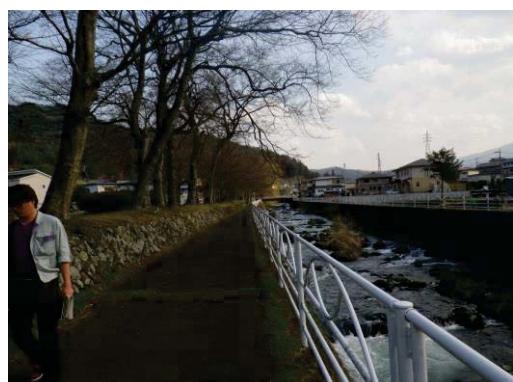
図 13 富士吉田市内の雪代対策堤防

富士吉田市では古くからの雪代災害に対して市街地を流れる川の堤防工事がなされてきた(図 13).

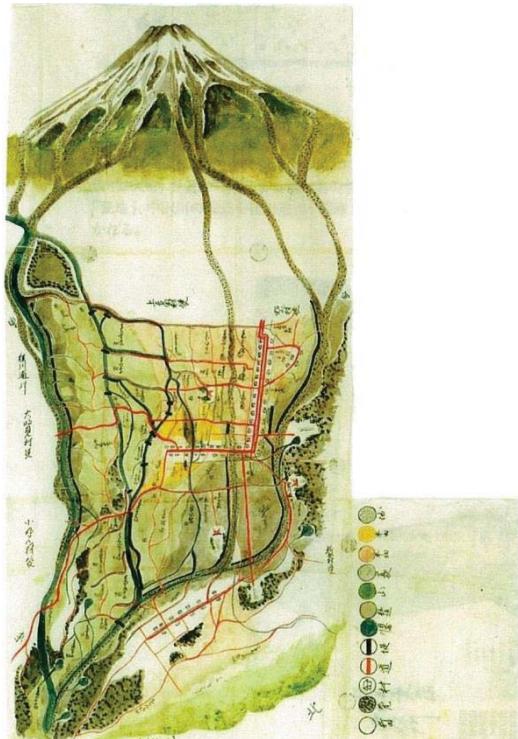
図 12 下吉田村 天保雪代災害図（「富士山雪代絵図」をもとに作成）<sup>6)</sup>

富士山では、地形・自然条件から、通常の雪崩とは異なる雪崩が発生し、多くの被害をもたらしてきた. 山岳信仰の山であるが故、雪崩の記録も古くから残っており、その歴史の長さは日本国内でも珍しい. たとえば、富士吉田市民族博物館の資料によれば天保 5 年 (1824 年) の雪代は未曾有の災害であったと公図等も残っている(図 12).

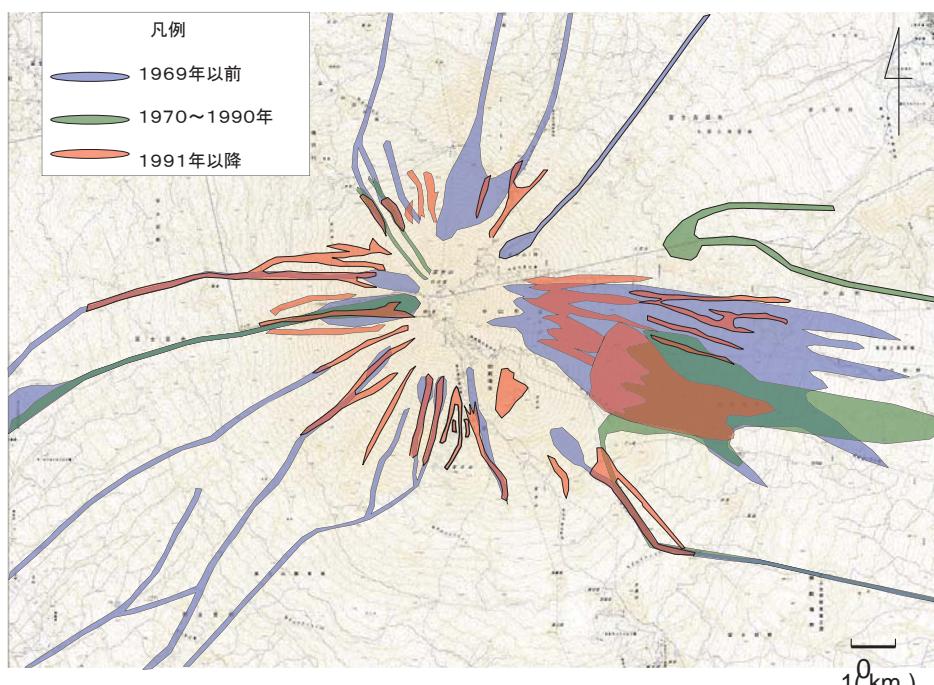
図 14 2000 年以前の富士山で発生した雪崩

2000 年以前のスラッシュ雪崩に関する文献について整理した「富士山の雪氷事象記録台帳(社)日本雪氷学会」<sup>5)</sup>と 2000 年以降に発生した雪崩を整理すると、1545 年の記録から残っており、過去 450 年で発生箇所と発生時期が判っているものは約 20 事例もある(表 2, 図 14).

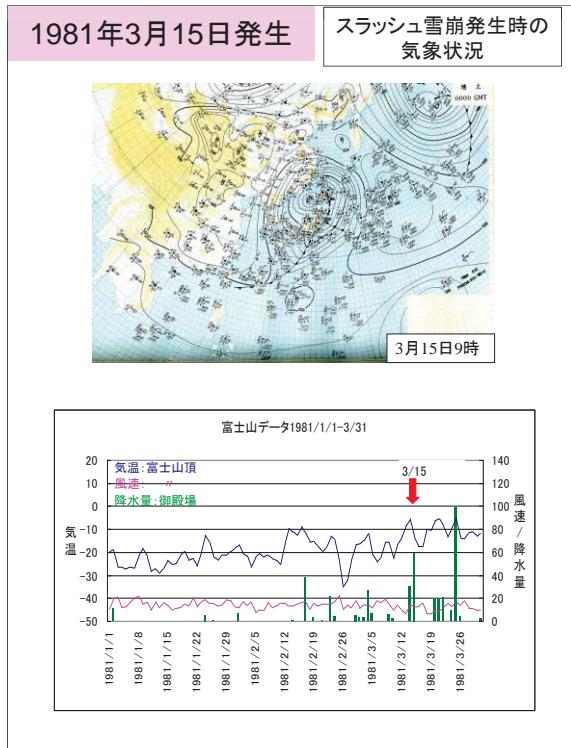
### 事例1 1981年3月15日 西, 南東, 東斜面 御殿場市営スキー場被害

①寒冷前線を伴った低気圧が富士山から北側を通過

②大量の降雨(御殿場で総雨量 50mm, 1時間最大雨量 20mm以上)

③気温上昇(富士山でマイナス数度以上)

事例1~8は、1981年以降、発生状況が分かっているスラッシュ雪崩について、気温(富士山頂), 降水量(御殿場アメダス)の変化ならびに天気図を比較したものである。スラッシュ雪崩発生の気象条件はおおよそ次の場合が多い。

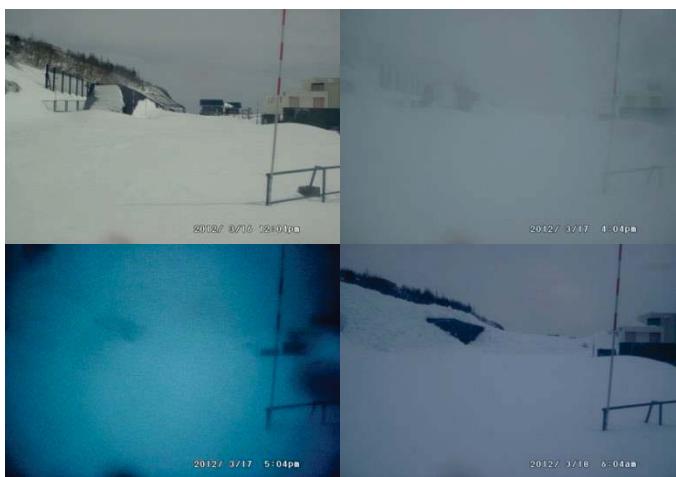
2012 年 3 月, 静岡県富士宮口, 富士山スカイライン 5 合目に設置してあった落石防護擁壁が雪崩によって被災し, 一部損傷した. 5 合目付近のインターバルカメラ撮影写真から, 防護擁壁が埋まってその上部から雪崩が溢れ出ている状況が把握された(図 15). 記録から雪崩発生の日時が 2012 年 3 月 17 日 16 時～17 時であると

図 15 2012 年 3 月 17 日発生の表層雪崩  
(富士山スカイライン 5 合目)

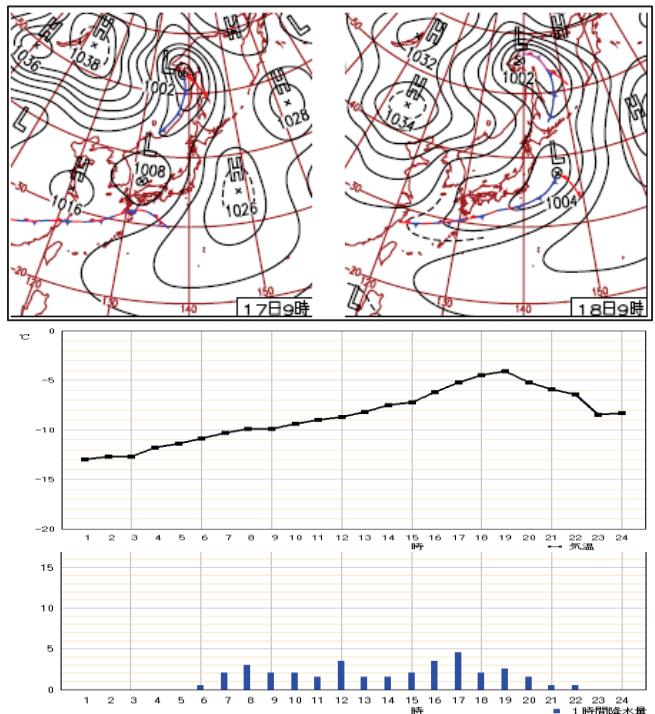
推定された. また, その時の御殿場での降水量は 30mm, 最大時間降水量 5.5mm であり, 上記の条件より少ない降水量でも発生している(図 16).

図 16 2012 年 3 月 17 日表層雪崩発生時の気象状況 (富士山スカイライン 5 合目)

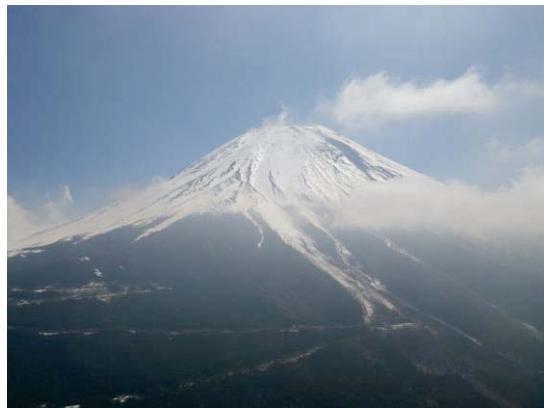
図17 2014年3月発生の表層雪崩  
富士スバルライン4合目を襲う

2014年3月は、富士スバルラインの2か所で大規模な表層雪崩が発生した。スバルライン4合目付近を襲った雪崩は、道路施設や建物を倒壊し、大量のデブリが道路に堆積した。山梨県ではその対策が検討されている(図17, 18, 19, 20, 21)。

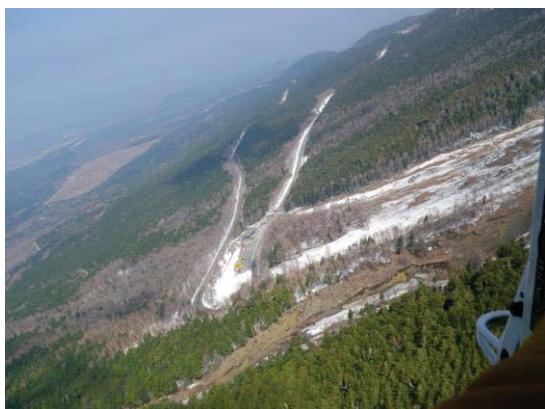
図18 2014年3月発生の表層雪崩  
富士スバルライン4合目を襲う

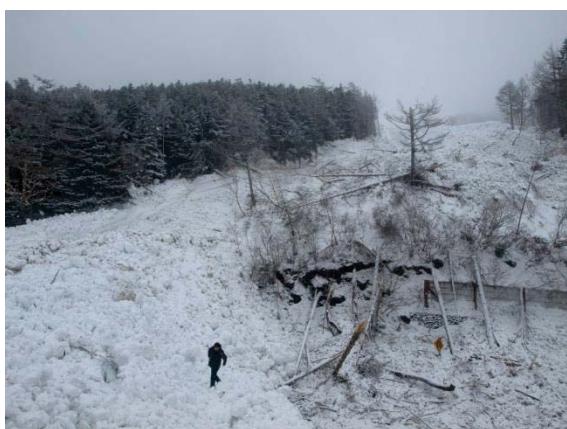
図19 スバルライン4合目付近のデブリ  
堆積状況(山梨県撮影)

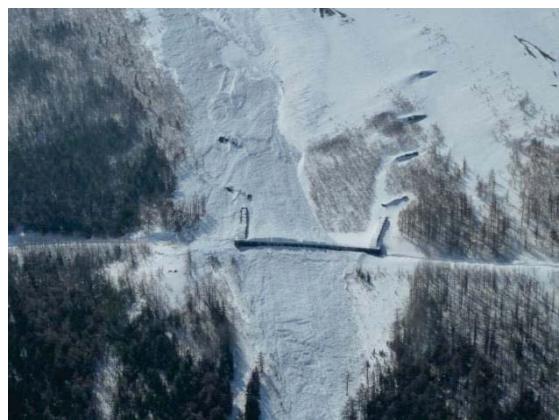
図20 2014年3月発生の表層雪崩  
青草洞門を溢れる(山梨県撮影)

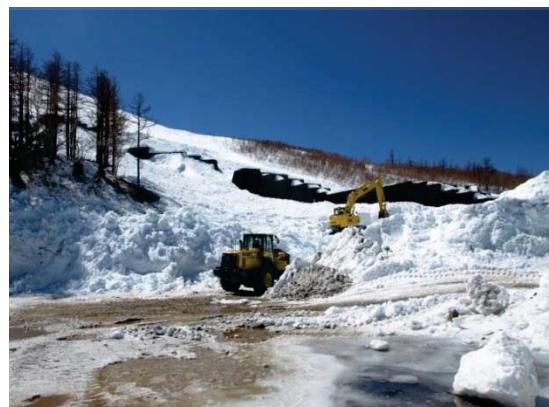
図21 2014年3月発生の表層雪崩  
青草洞門(山梨県撮影)

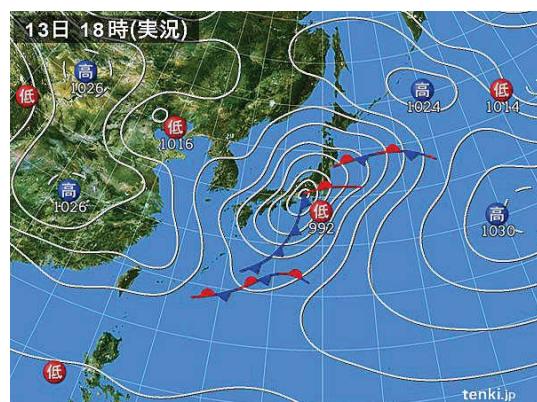
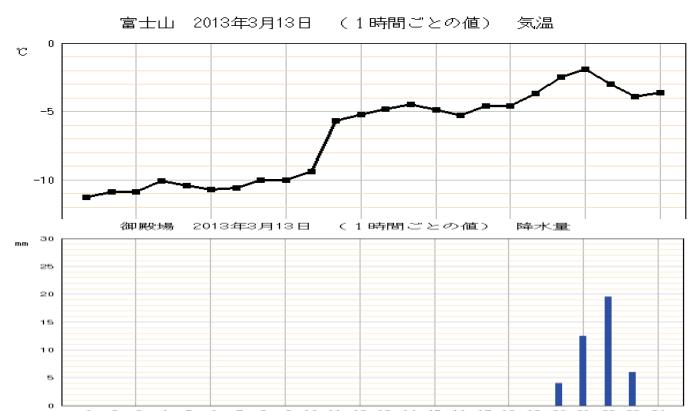
図22 2014年3月13日表層雪崩発生時の  
気象状況

雪崩は長さ 3km 程度と流下距離が長く大規模であった(図 23). また、御殿場での累計降水量は約 40mm と大きくはないが、2 月の関東甲信を中心とした大雪の際に積もっていた積雪も巻き込んで大量のデブリとなつたと推定される(図 22).

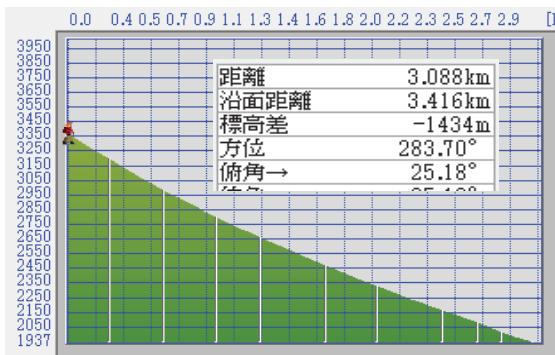
図 23 2014 年 3 月表層雪崩発生の  
流下経路と縦断図

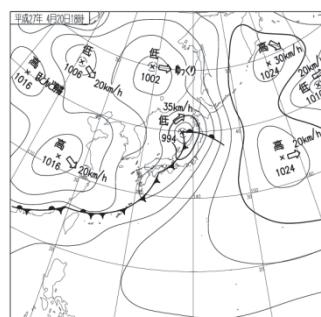
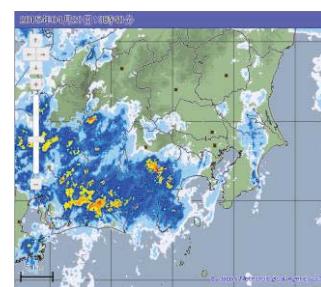
本原稿校正中、4 月 21 日 スバルライン青草洞門付近でスラッシュ雪崩発生が確認された。4 月 20 日より気象状況を注目していたが、富士山頂の気温が約 0°C、御殿場などの周辺の観測点では累計降水量が 100mm を超えていた。

2015年04月20日 富士山(フジサン)
