2012 年 ニューズレター

(社) 日本地すべり学会関東支部 平成 23 年度第 3 回現地検討会開催について

東北支部の主催で、2011 年 4 月 11 日に発生した福島県浜通りの地震に伴う地すべりおよび地表地震断層を調査した。

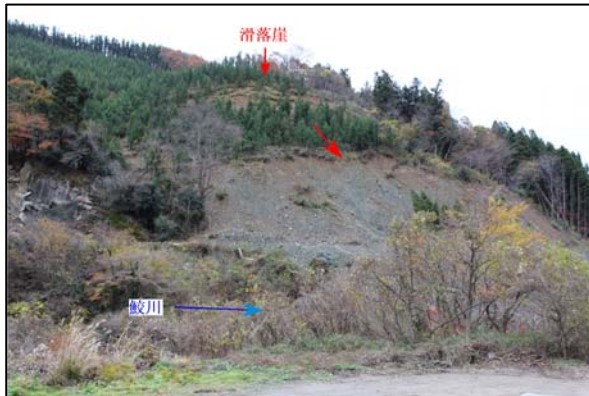
写真6 才鉢地すべりの全景

続いて調査したのは才鉢地すべりである。現地では、日本工営株式会社仙台支店様のご案内で地すべり地およびその周辺の断層地形、地表地震断層を観察した。本地すべりは鮫川の左岸側斜面で発生し、地すべりにより県道いわき石川線が大きく被災し、対岸に迂回路が建設されている（写真 6）。本地すべり地の基盤は、御斎所一竹貫変成岩類と呼ばれる古生代の変成岩で、そのほとんどが緑色片岩、泥質片岩からなる。地すべり崩土を見る限り、地すべり地の地質基盤はかなり風化、破碎されている状況である（写真 7）。

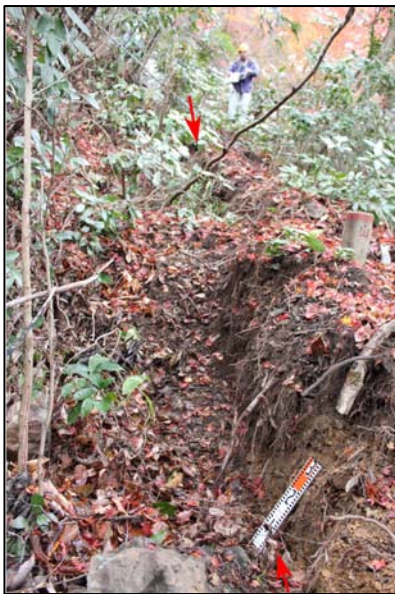
本地すべり地の北側、鮫川の左岸側斜面で地表地震断層が観察された（写真 8）。地表地震断層は、走向N10°～20°Wで西側に高角度傾斜している（写真左側）。断層による垂直方向のずれは約 70cm である。本断層は対岸の鮫川右岸側の斜面でも連続しているのが観察された。

写真8 鯨川の左岸側斜面で観察された
地表地震断層（写真左が西、下盤）

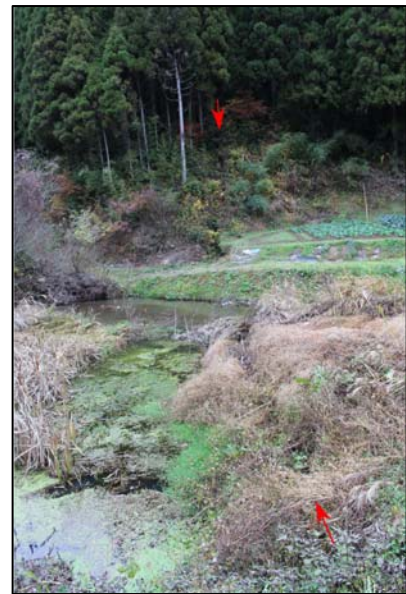
最後に、田人町黒田に現れた地表地震断層（井戸沢断層）を調査した。地表変状としては、道路の段差、小川、田んぼにおけるずれが連続的に観察された（写真 9）。地表地震断層は、北西側が落ちている正断層と推定されている。

写真9 田人町黒田の別当川を横切る
地表地震断層（写真左側が西、下盤）
