紀伊山地における四万十地すべり 論 文 集

紀伊山地における四万十地すべり

紀伊山地を中心とした四万十帯の斜面形成と安定問題

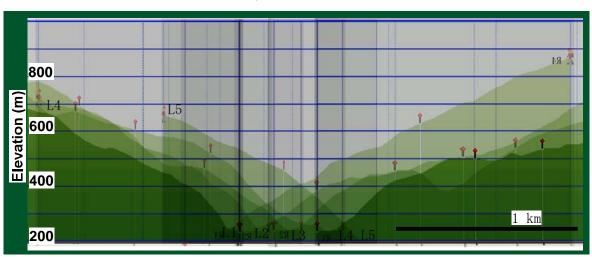
地形的にみると、これらは耳川の河床から 150m から 300m 上に発達する遷急線沿いに発生した(図 7). この遷急線は、耳川に向かって低下する尾根線沿いの断面図を複数重ねた図(図 8)にも明瞭にみてとることができる. この遷急線は、耳川沿いに断続的に 10km以上連続し、ある時期に耳川の下刻が盛んになったことを示唆している. 九州山地では 30 万から 50 万年前に隆起速度が速くなったと推定されているので、それが原因で遷急線が形成され、また、後退してきたものと考えられる.

図8 耳川に向って低下する尾根沿いの地形断面.右岸と左岸と、複数の断面を重ねている. 標高 400m から 500m に明瞭な傾斜変換点が認められる.

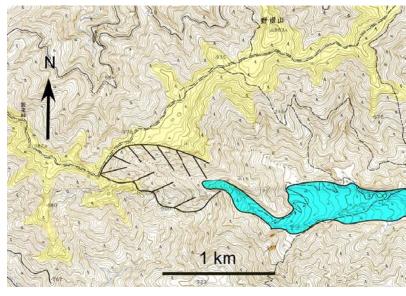
四国山地の四万十帯では、1707年の宝永地震の時にカナギ崩れが発生した。図9は、カナギ崩れ周辺の地形図であるが、山頂部が丸みを帯びた緩斜面となっていること、カナギ崩れはこれらの緩斜面の縁で発生していることが明瞭にわかる。カナギ崩れの東側の緩斜面には地層の走向方向の線状凹地が発達しており、この地形的特徴と地質調査結果から、地層が斜面下方に倒れかかるような山体変形があったことが明らかになっている。すなわち、年代はわからないが、ある時期に小起伏面が形成され、その後、それが削剥され、その削剥とともに小起伏面の周辺に自由空間が形成されるため、そこで斜面変形が発生したと考えられる。

図9 カナギ崩れ.1707年の宝永 地震によって発生した.崩 壊は山頂の小起伏領域を えぐるように発生した.

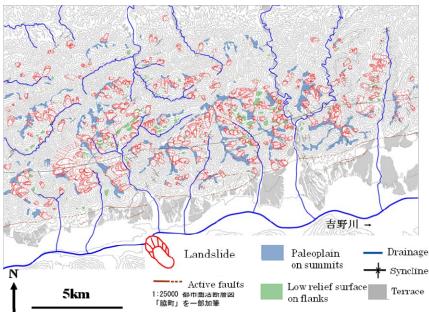
び中腹の高標高部には小起伏な面が発達し、これが地 すべりによって解体されている過程を見ることができ る (図 10). この小起伏面には片岩を含む円礫を認め ることができる. 山頂緩斜面の縁には地すべりの前兆 を示す線状凹地が確認できる場所もあり, 現在も山体 変形が徐々に進行していると考えられる. 山頂緩斜面 の他に, 山腹にも地すべり起源ではない数段の緩斜面 とその下限の傾斜変換部が認められる. これらは河川 に沿って分布し, 複数回の隆起の活発な時期と侵食復 活があったことを示している. 新たに形成された傾斜 変換線付近は、下部が侵食されると重力的に不安定と なり、そこで地すべりが発生し、その場所の傾斜変換 線は地すべりの冠頂へ後退した.地すべり地形は、山 脈の北部に比べて南部に多く, 特に向斜軸付近の流れ 盤斜面に集中している.地すべりの移動の卓越方向は, 和泉層群の地層の傾斜方向とほぼ同じであった.

図 10 阿讃山地に おける山頂と山腹 の小起伏面と地す べり地形の分布. (松本充弘原図)

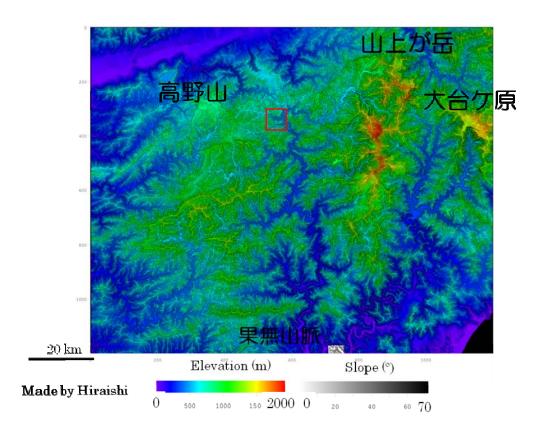
図 11 紀伊山地中央部の地形表現図 (標高図と傾斜図の重ね合わせ). 四角は中原地区.

小起伏の領域は上記のように顕著なものだけでなく、 十津川上流部に広く広がっていることが明らかになった(図 11). また、これらの小起伏の領域を十津川が 侵食している様子が明瞭にみとめられた(平石,2008).

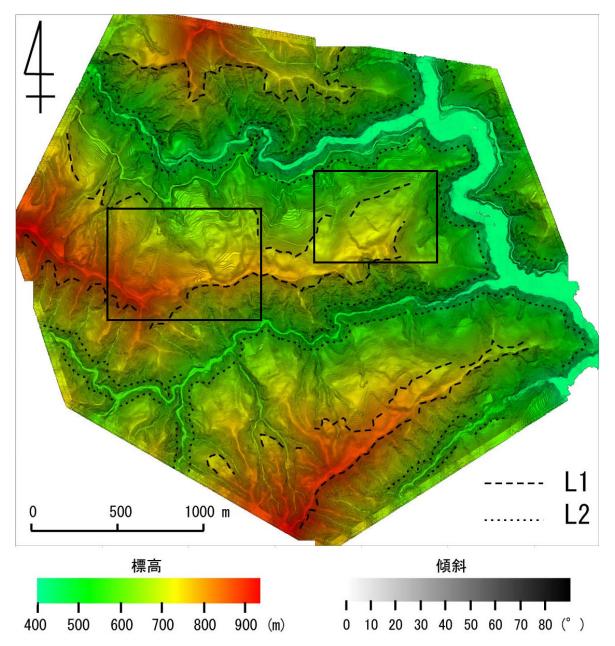
0.5m メッシュの DEM から作成した中原地区の地形表現図 (図-3) より、中原地区の北向き斜面について以下の地形的特徴がみとめられた。すなわち、谷の発達が悪い、山頂部に線状凹地が断続的に分布する、大小の馬蹄形の崖や不規則な形態の凹凸が分布する、山腹が一部斜面下方へ膨らみ出している、標高 700m 前後の山腹には、断続的で不明瞭な遷急線 L1 がみられる。斜面基部には遷急線 L2 が分布する。

前述したように、紀伊山地には小起伏領域が広がっており、これらの領域の削剥に伴って、その縁の領域の流れ盤斜面で岩盤斜面が変形している様子が明瞭に認められた。これらは、必ずしも明瞭な地すべり地形として地図上に示すことのできるものではなく、不規則な凹凸として地形に表れていた。その中の一部は、馬蹄形状の滑落崖を持ち、明瞭な地すべりに移行しつつあるものもある。さらに、中原地区では現河床から50m程度高い位置にも遷急線が認められた。

図 12 十津川上流の中原地区周辺の地形表現図(平石・千木良, 2008). 航空レーザースキャナによる 50cm メッシュの DEM (朝日航洋株式会社作成) を用いた. L1,L2 の 2 つの遷急線が, 北向き流れ盤斜面を除いて明瞭に認められる.

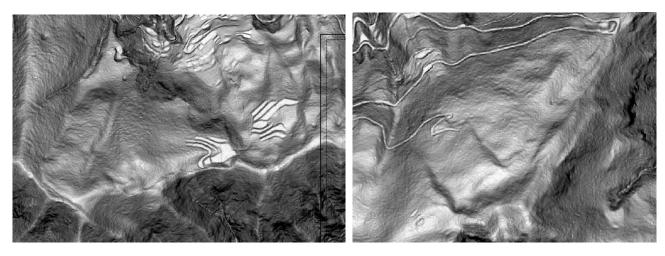
図 13 十津川上流中原地区に見られる山体変形 (陰影図). 左:図 12 の左四角枠,右:同右四角枠.

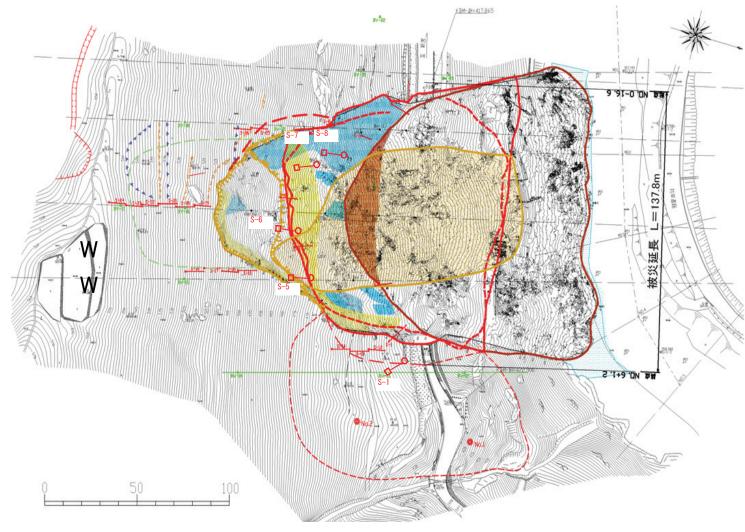
図4 観測位置図

全観測期間を通じて、S-1、5~8は極めて顕著な引張変動を示す。また台風10号襲来後の7 月末以降の期間において、変動量が加速度的に増加している様子が認められる。

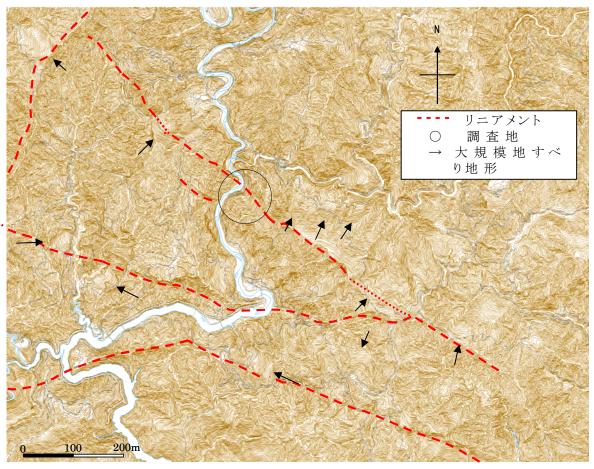
図 3.1.1 に調査地周辺におけるリニアメントと大規模地すべり分布を示す。リニアメントは、北北西から南南東方向が卓越する。リニアメントの分布は、地質帯分布、御坊一十津川断層と調和的であることから、リニアメントの成因は断層や破砕帯に起因するものと推察される。

リニアメント沿いに、大規模な地すべり地形や、大規模崩壊地形の分布が見られる。また、折立地区近傍でも、地すべり方向と平行なリニアメントが分布している。これらの断層や破砕帯に起因すると推察されるリニアメントは、地すべり発生の素因になるとともに、地すべりブロック形状を規制している可能性がある。

図 3.1.1 リニアメントと大規模地 すべり地形分布

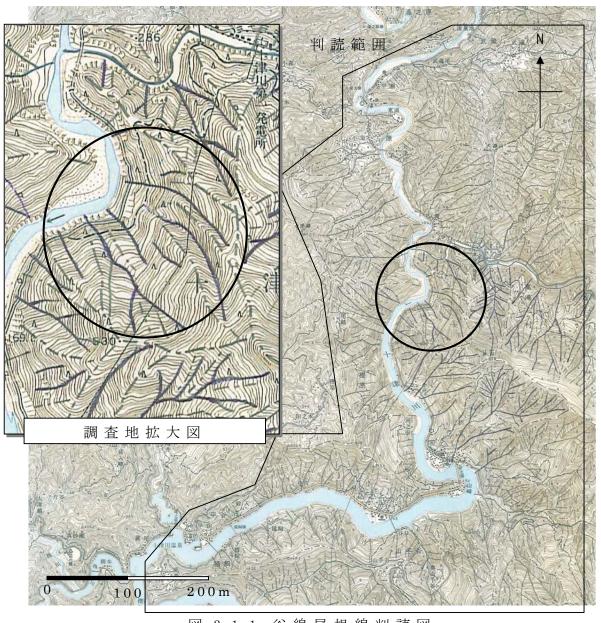
図 3.1.1 に谷線と尾根線図判読図を示す。 調査地周辺において、十津川は蛇行しながら北から南へ流下し、折立地区付近で小さく湾曲している。折立地区は十津川の攻撃斜面にあたり、大局的にみると、凹形の谷型斜面を呈する。これは十津川による活発な側方浸食を被ったためと推察される。

調査地周辺における水系模様は、大局的に見ると、樹枝状を呈している。 折立地区では、北西から南東方向の谷が卓越する。また、折立地区では、 谷地形の消失という水系異常が認められる。

図 3.1.1 谷線尾根線判読図

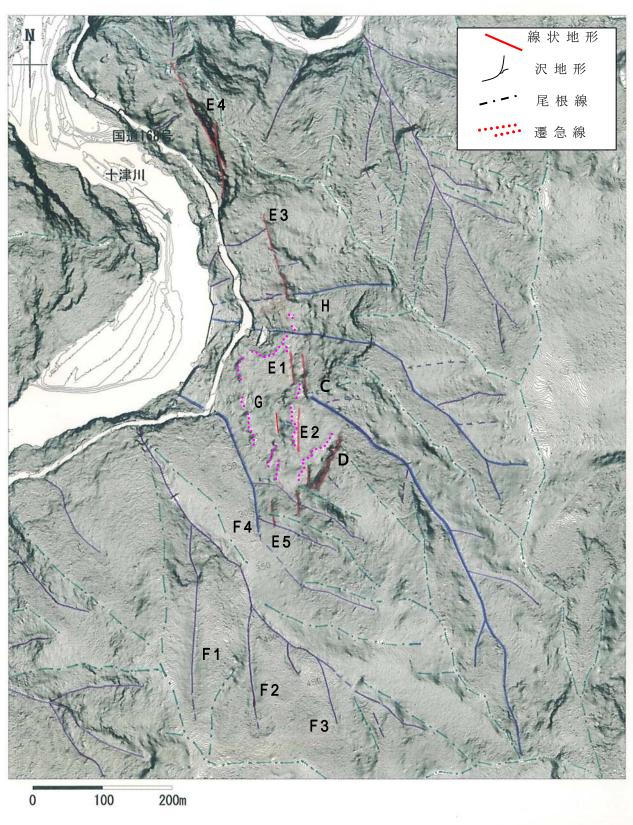
図 3.2.1 に、レーザープロファイラー地形図を用いた調査地周辺地形判読結果を示す。折立地区周辺における地形の特徴は、以下のとおりである。

地 すべり地 形 要 素	記事
沢の消失(D)	地 すべり移 動 により谷 が消 失 したことが推 定 され る。
側 部 の沢 へ連 続 する 直線上の急崖とその直 下の緩斜面(D)	直線上の急崖は、側部の沢へ連続しており、地すべりブロック頭部と推定される。
直線状の溝状地形 (E1, E2)	地すべり頭部の陥没地形と推定される。
緩斜面と急崖地形が列状に分布(G)	地すべり変動による段差地形と推定される。

図 3.2.1 折立地区周辺地形判読図 (平成 17 年 5 月 10 日計測レーザープロファイラー地形図)

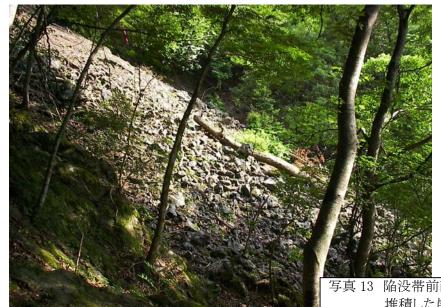
写真 13 陥没帯前面の崩壊によって 堆積した崖錐堆積物。

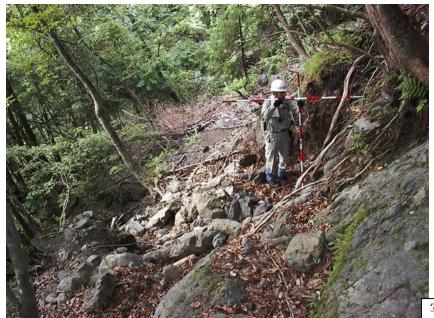
写真 14 崩壊状況

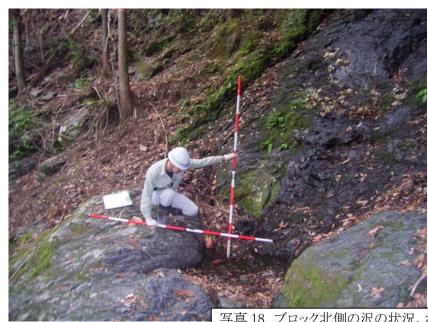
- 高低差約 10~15mの急崖地形(写真 2,3)が連続する。
- ・ 滑落崖直下には緩斜面が分布する(S-3 地盤伸縮計を設置箇所)。
- 頭部滑落崖直下に分布する緩斜面(写真 4)。
- ■ブロック頭 部付 近の陥没帯
- 陥没帯から南側に、陥没帯が分布する(写真 5,6)。陥没帯の幅は約2~3m、高低差約5mで、後述する北側の陥没帯に比較して規模は小さい。
- ■主滑落崖から沢をはさみ北側へ連続する滑落崖と陥没帯
- ・ 高低差約 10mの滑落崖の全面に、幅約 10mの陥没帯が形成されている(写真 7,8,9)。
- ・ 陥 没 帯 の谷 側 に、平 行して小 規 模 な陥 没 帯 が形 成 されている(写 真 11,12)。
- 陥没帯南側の沢地形。沢から陥没帯へ沢水が流入する(写真 10)。
 現在、沢から陥没帯へ漂流水が直接流入しないように、管渠を設置している。
- ・ 陥没帯北側背後の沢地形。沢地形は不明瞭になり、沢水は伏流する(写真 18)。

写真 18 ブロック北側の沢の状況。ポールより上部は沢となっているが、ポール位置で湧水消える。

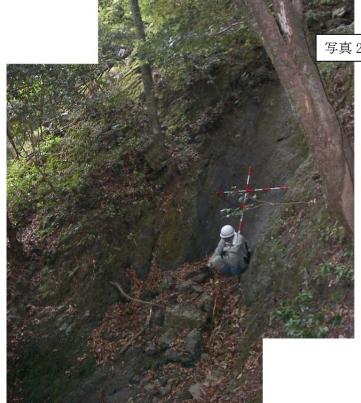
写真 25 ブロック南側の沢部渓床に緑色岩が露岩する。

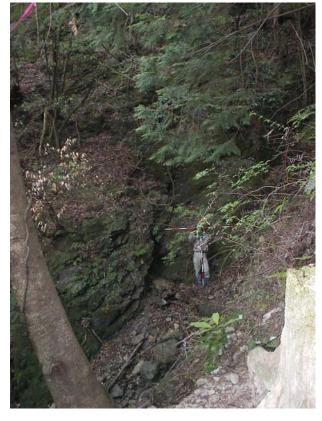
写真 26 ブロック南サイド沢部にみられる岩盤の緩み。
亀裂が開口している。

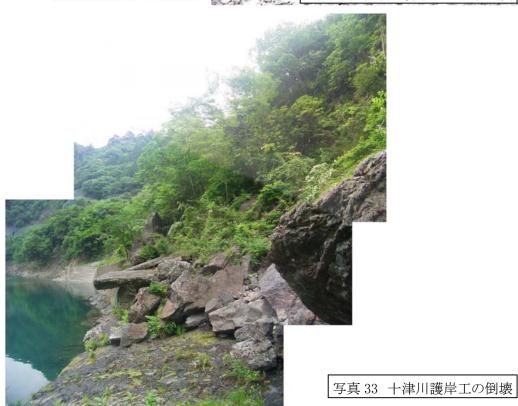
- ・ 十津川沿いの護岸工に水平亀裂が連続する(写真 32,34)。また、 護岸の倒壊が認められる(写真 33)。
- ・ 十津川は河床堆積物が厚く堆積する(十津川はV字形の深い渓谷であったが、明治22年水害で広い河原の河川へと変貌)。

写真 34 十津川護岸工の亀裂
