四万十付加体における重力斜面変形と深層崩壊に対する 衝上断層の役割 -紀伊山地熊野川上流域を例として-

荒井 紀之(京都大学防災研究所)

四万十付加体における重力斜面変形と深層崩壊に対する衝上断層の役割 -紀伊山地熊野川上流域を例として-

The role of thrust faults in gravitational slope deformation and deep-seated catastrophic landslides in the Shimanto accretionary complex

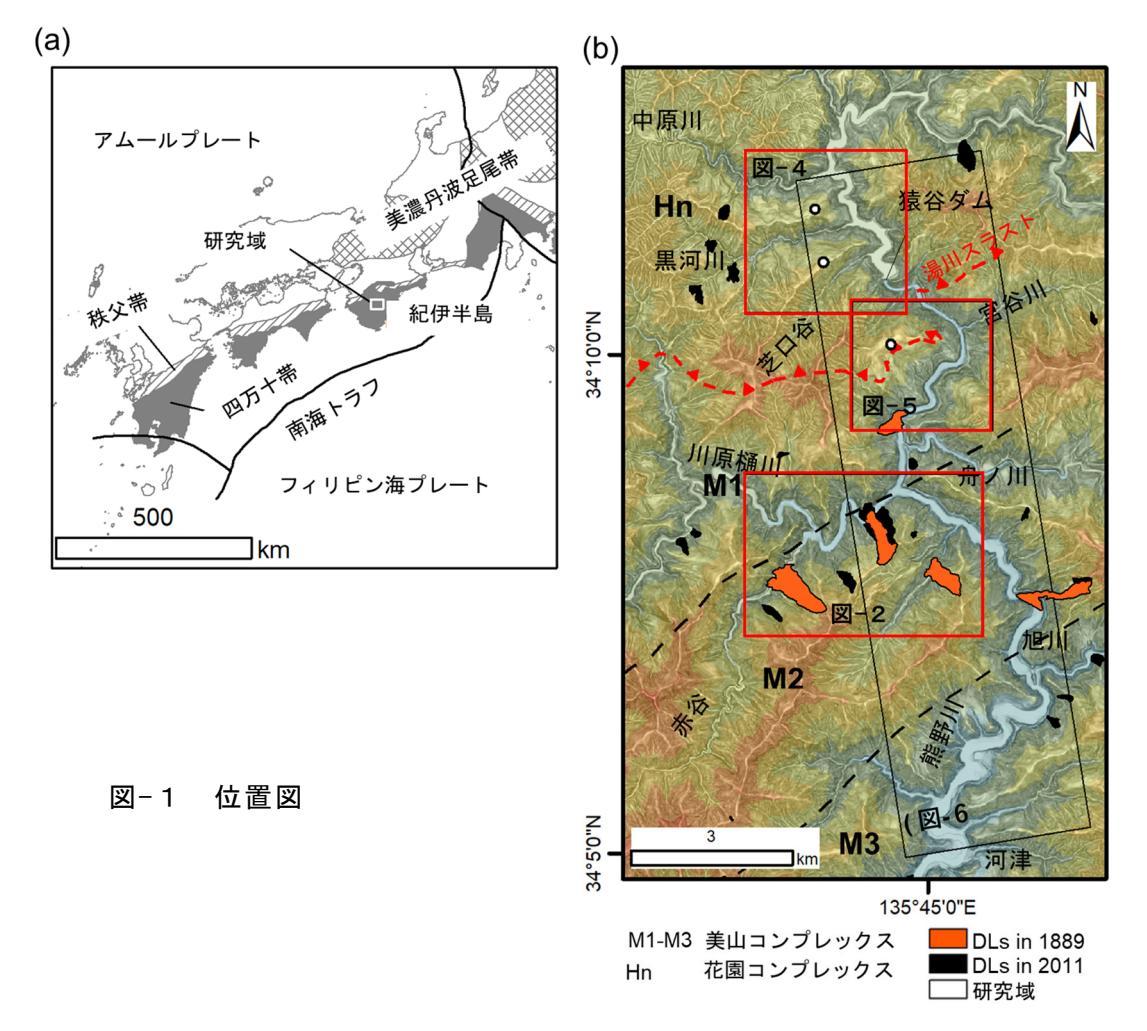
本研究の調査地域として,深層崩壊が多発してきた西南日本外帯の四万十帯に位置 する紀伊山地を対象とした.中でも,1889年十津川台風と2011年台風12号(Talas) によって深層崩壊が多発した熊野川上流域を選定した(図-1).調査地に分布する地層 は,四万十帯北帯の美山層(紀州四万十帯団体研究グループ,1986;Kumon et al.,1988), 花園層(栗本ほか,2015;栗本,1982)に属している.熊野川上流域の隣接する3地域 (赤谷,中原・黒河,飛養曽),さらに,それらを包含する広域(熊野川沿いの中原~ 河津)について調査を行った.
