地震に強い土地、弱い土地

神戸大学都市安全研究センター

教授 沖村 孝

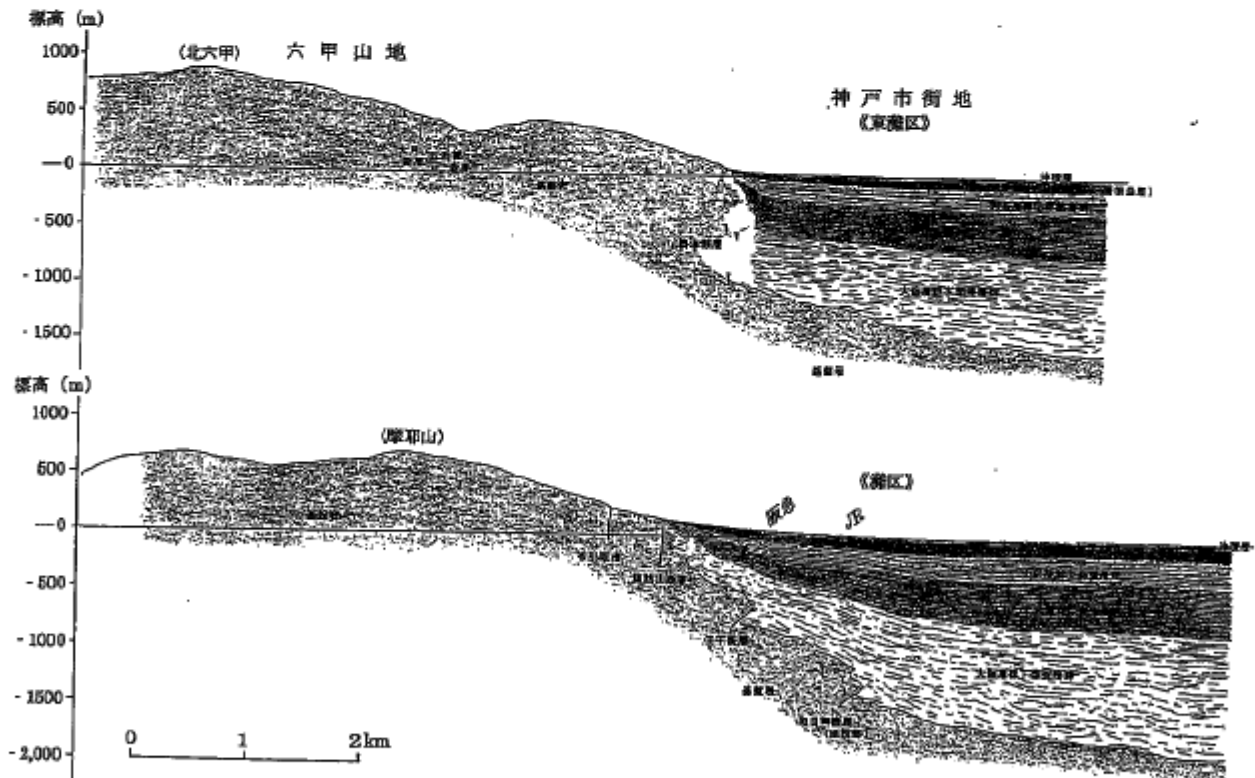
図-8 神戸市街地の深部地盤構造³⁾

兵庫県南部地震以降、神戸市街地の深部の構造を把握するために数多くの地盤調査が実施された。これらは深部ボーリングのみならず物理探査も多く実施された。このため地震以前ではほとんど分かっていなかった神戸の地盤が、地震以降は多分世界でも最も詳しく明らかにされることになった。これらの調査結果より明らかになったことは、神戸市街地の基盤である花崗岩は予想以上に深く、六甲山麓近傍で急に落ち込みその深さは 1,000～1,500m にも達することが明らかになった（図-8 参照）。地表から花崗岩までは、沖積層、段丘相当層に続いて、大阪層群厚く分布している。急に花崗岩が落ち込む原因は六甲山地を形成する逆断層に起因する。図から明らかなように神戸市街地は基盤岩が盆地のようになっており、その盆地には堆積層が厚く分布している。しかもこの花崗岩は段差を有する形状で現れている。このような形状では、図-9 に示したように、堆積層内を地表に向かって上昇する波と同時に、盆地の端から新たな回折波や表面波が発生して伝播するために、山麓からある程度離れた地点でこれらが集まるために、帯状になったという説が出されて

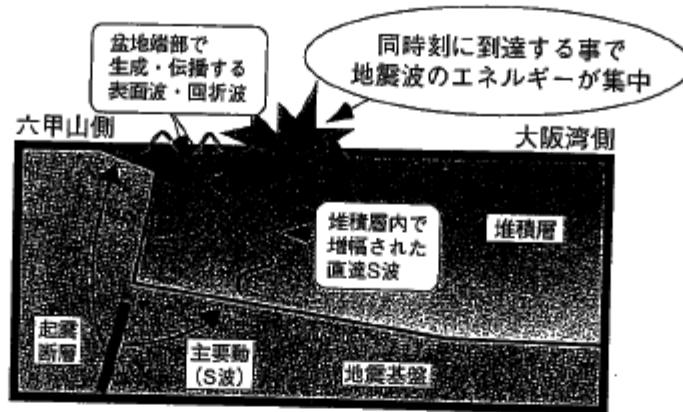
図-9 震災の帯メカニズム概念図⁴⁾

いる。二次元断面で簡単な計算を行ってみると、集中するプロセスは別としても、結果は山麓から離れた場所で、加速度や速度が大きくなる傾向が現れる。これらの結果より、今回の地震で建築構造物の被害分布が帯状になった一因としては、今回新たに明らかになった神戸の深部地盤構造の影響があるものと考えられる。しかし、これ以外に、建築構造物が直接指示されている地表近くの地盤特性や、建築構造物そのものの耐震特性の影響を受けていることも事実である。
