## 2000年新島近海地震による斜面崩壊

伊藤雄二（東京都大島支庁）・伊藤克己（株式会社 キタック）

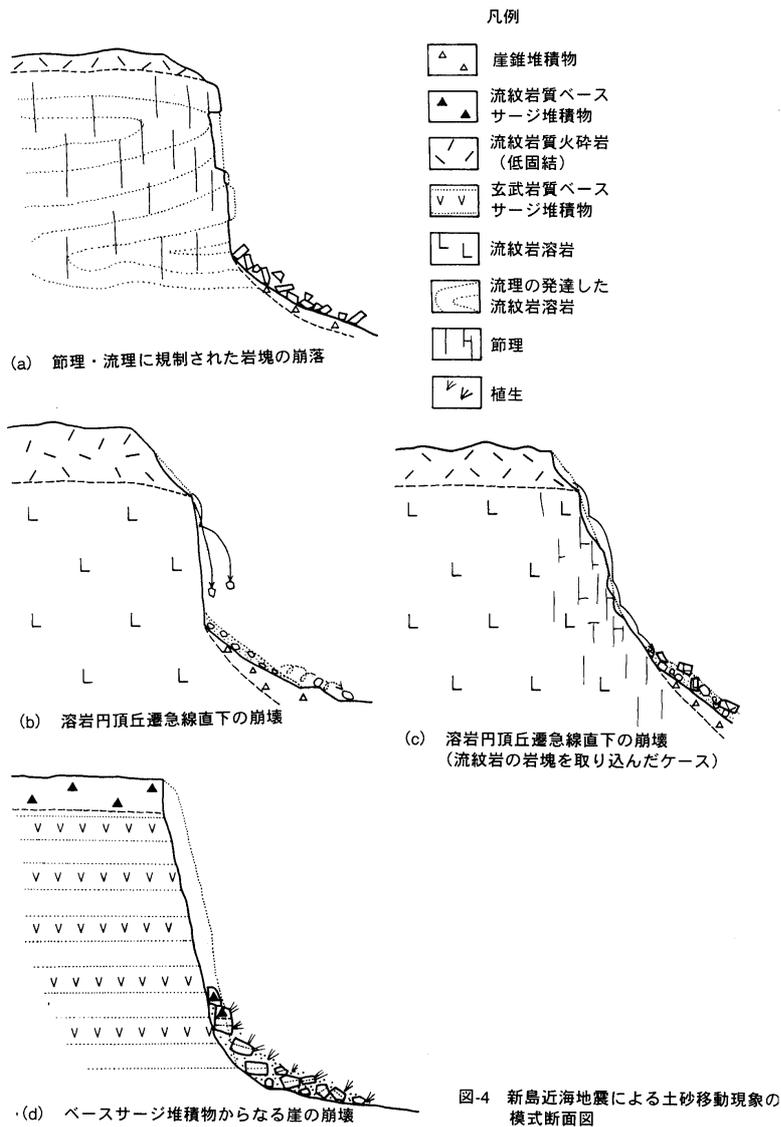
今回の地震に起因する新島北部における斜面崩壊は主に、海岸にそった急崖に発生している（図-3）。崩壊はいくつかのパターンに分類することが可能である（図 4）。ここではそれらのうち代表的な3つのパターンを紹介する。

## 2.1 節理・流理に規制された岩塊の崩落 (図-4(a))

流紋岩溶岩円頂丘は、しばしば流理や節理が発達し、それに沿って割れやすくなっている。溶岩円頂丘の山腹の不安定な露岩部の各所から比較的新鮮な流紋岩の岩塊が剥離・崩落した(写真-2, 写真-3)。崩落岩塊の長径は、一般に3 m以下であるが、新島山の西斜面では9 mに達する巨大なものも認められた(写真-4)。

## 2.2 溶岩円頂丘遷急線直下の崩壊（図-4(b)、(c)）

溶岩円頂丘の山頂平坦面直下には流紋岩質の火砕岩が分布しているところが多く、ほとんど膠結しておらず、未固結の礫質土である。これらが分布する溶岩円頂丘直下の急崖で浅いすべりが発生し、流動（一部崩落）しながら下方に達した（写真-5、写真-6）。流動あるいは転動・躍動した物質は、走路の植生だけでなく、新鮮な流紋岩の岩盤斜面表層部の岩塊をも取り込みながら下方に達した個所もある（図-4(c)、写真-7）。巻き込まれた岩塊の存在した岩盤斜面には流理や節理が発達している場合が多い。崖上部で崩壊が多く発生した原因は、このような地質的要因だけでなく、地形的に地震波が増幅されやすいことも関連している。
