2004年新潟県中越地震による斜面災害の第二次現地調査報告

(社)日本地すべり学会・応用地質学会合同調査団

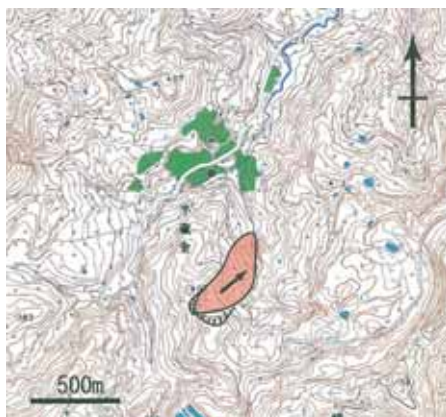
図-2 入道沢地すべり位置図

新潟県中越地震においては主に砂岩泥岩互層地域において大規模な地すべりが発生し、泥岩地域での発生は相対的には少なかった。栃尾市半蔵金の集落南方約 700m で発生した地すべり（入道沢地すべり、図-2）は、泥岩地域における大規模地すべりとして、また震源から離れた（約 10km）地すべりのひとつとして注目される。

入道沢地すべりは、荒谷層泥岩中に発生した地すべりであり、その規模は幅 150～200m、長さ約 450m、移動量は数十mに達する（写真-1）。地すべりブロック内の泥岩の構造は NE-SW 走向、南東に約 30° 傾斜しており、これは本地域の一般的な荒谷層の構造と一致している。左側方の滑落崖には、白色の凝灰岩層が露出しており、この地すべりがこの凝灰岩層にすべり面をもって発生したことがわかる。地すべり前の地形をみると、今回の地震で移動した範囲がもともと地すべり地形であり、本地すべりは地震による再活動ととらえることができる。

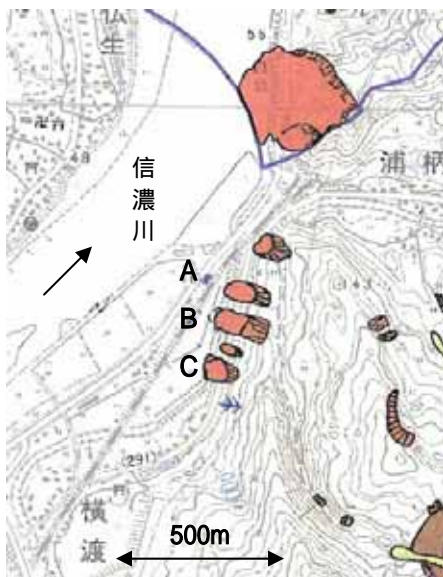
図-3 岩盤すべり発生位置

国道 291 号の吹付法面(一部吹付法砕工)施工箇所において、西向き of 顕著な岩盤すべり(崩壊)が、少なくとも 4 箇所発生し、国道を通行止めにした。このうち、今回観察した南寄りの 3 つのすべりを便宜上、北側より順番に岩盤すべり A・B・C と呼ぶこととする(図-3 参照)。岩盤すべり A・B の規模は、幅約 40～60m、長さ約 80～100m、層厚 4～6m であり、これは斜面の全長に相当する。これらの移動岩塊は、傾斜角約 22 度の層理面を滑動し、大小の岩塊に壊れながらほとんど全てが斜面下方に滑落したため、平滑なすべり面が剥き出しの状態を観察される。一方、岩盤すべり C は、斜面末端の幅 40m、長さ 50m、層厚 5m 程度の規模であったが、明らかに旧地すべり地形の再活動であった。

当地域周辺には褶曲構造と砂岩泥岩互層を反映したケスタ地形が発達している。今回の岩盤すべり斜面も比高 30～40m の非対称性丘陵のほぼ平滑な西向き斜面に当たり、東側斜面は 60 度程度の急斜面をなしている。岩盤すべり A・B のすべり面は、凝灰岩なる薄層が担っており、この両者間の滑動した塊状の砂質泥岩では同様の挟み層は見られなかった。

以上からすると、岩盤すべりの素因は流れ盤の地質構造とややルーズな凝灰岩の薄層を夾在していたことにあり、直接の誘因は地震動であるが、信濃川による側方侵食や道路切土による斜面末端部の欠損も特異な岩盤崩落現象を促進した要因となっている。

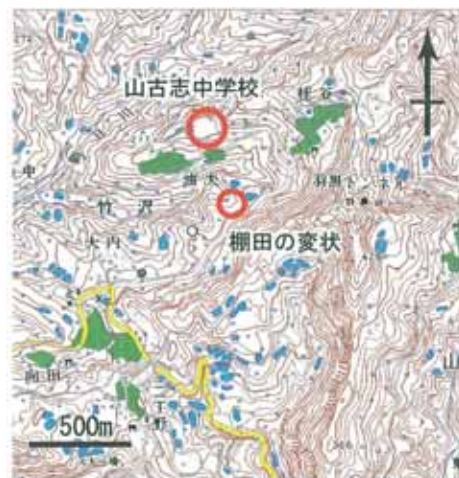
図-5 観察箇所位置図(国土地理院数値地図25000「小平尾」より)

降雪前は平成16年12月6日に、融雪後は平成17年5月23日に調査をおこなった。写真-10と写真-11は役場付近の棚田(図-5)の亀裂と変状状況であるが、融雪後の変状は積雪前と大きな変化がないことがわかる。また、背後(
