最近の地すべり・土石流災害調査報告会

2008年8月中国甘肃省舟曲県で発生した土石流災害調査報告

2010.8.13 に四川省で発生した特大土石流の特徴

平成 20 年 7 月 16 日広島県庄原市土砂災害調査

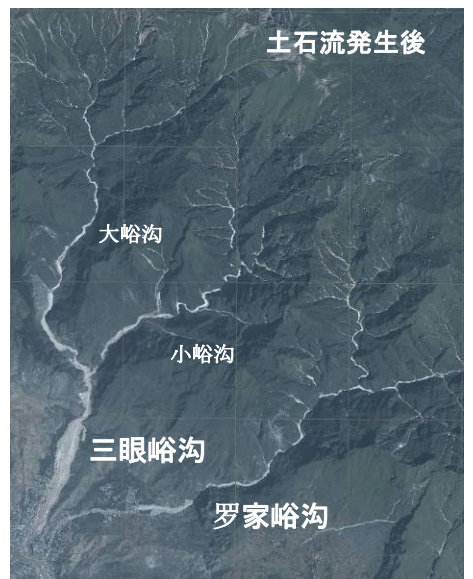
写真-1 衛星画像

罗家峪沟の流域面積は16.60km²、流域最大標高は3794m、最低標高は1330m、標高差は2464m、本溪の長さは9.7km、本溪の溪床勾配は23.9%に達する。2つの流域図を写真-1に示す。2つの流域の上流の支溪は樹枝状で発達している。

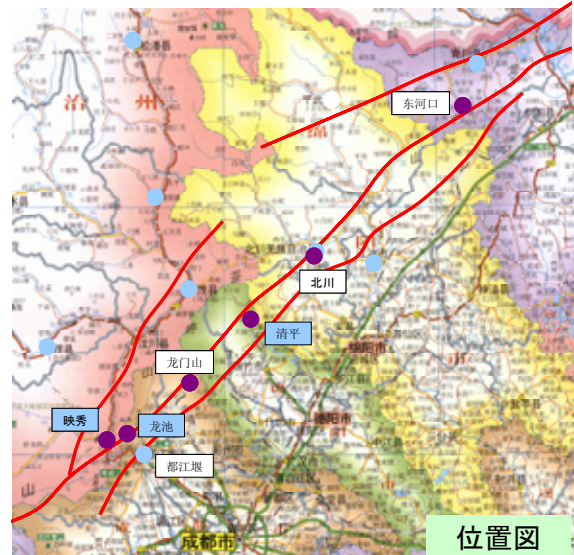
図-1 四川省 8.13 特大土石流災害箇所位置図

2010年8月12日～15日、四川省を襲った豪雨により、汶川地震の災害地区である绵竹市清平乡、汶川县映秀镇、都江堰市龙池镇で特大の土石流災害が発生した（関係部局ではこの災害を「四川省“8.13”特大土石流災害」と命名）。8.13特大土石流災害において、事前避難が功を奏し、奇跡的に犠牲者が出なかった。成都理工大学の許教授が作成したレポートをもとに四川省“8.13”特大土石流災害の特徴について述べる。
