現場： 江戸川右岸 関宿橋上流 @ 埼玉県 幸手市 西関宿

現場： 福川水門（利根川支川 福川の合流点） @ 埼玉県 行田市（利根大堰の上流 3km）

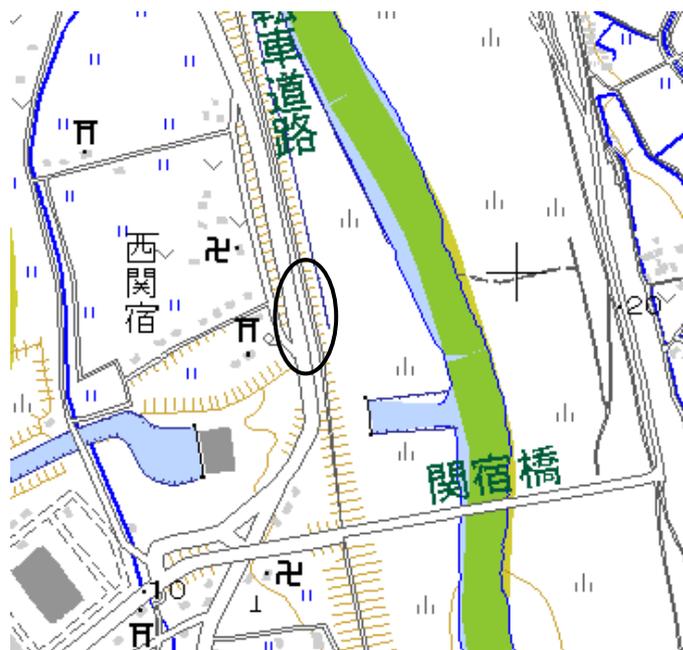
概要： [3/13 安田先生のレポートの Follow-up](#). 堤内側でのり面が滑動, 末端部が隆起. 中腹に腹付け?された道路 (県道 42 号) の中央線を境にして法肩側が大きく滑動した。

緊急復旧工事が実施されていた (3/16 午後)。堆積土砂の撤去とのり面の切り直し (暫定) は完了しつつある模様。堤防のり面の切土面から堤防内材料の状況を確認した。小段より上の切土面の最上部には腐食土混じりの表土があるが、それより深より最下段の切土面の中間深くらいまではローム系? 最下層には比較的粒径の揃った細砂層 (のり尻から約 1m くらいの厚さ) が存在することが確認された (境界は明瞭でないが, 明らかに“砂だけ”で構成される地層が存在する)。押し出し土砂が堆積していたと思われる付近では砂が噴出もしくは流れたような痕跡あり。若干の地下水滲み出しのため当該部分は含水率高い (一部水溜り)。安田先生の推察通り, 液状化により脚部が強度消失したのが原因か。

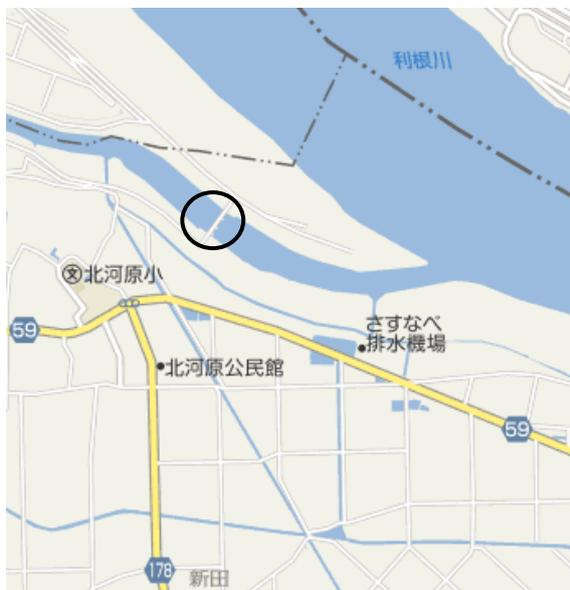
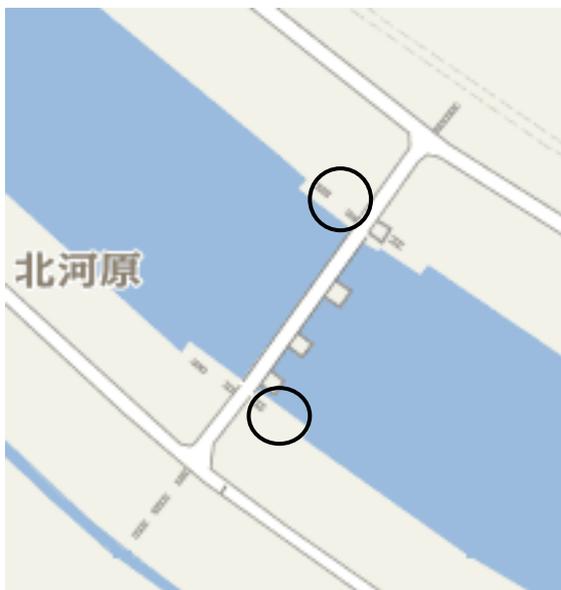
概要： 水門に接する河岸のコンクリートブロック護岸が2箇所（一方が幅約5m, もう一方は幅約15m 程度?）崩落した。3/16の時点で緊急復旧されているので、崩壊状況は直接見えない。水門の隣接部分が損傷したのは、水門部分と護岸部分の振動モード（位相）が大きく異なったため、接合部分にひずみが集中したためと考えられる。水門を挟んで対角に位置する2箇所だったのもこのような系全体の振動現象の結果ではないかと想像される。

(被害のあった2箇所が水門を挟んで対角位置)
