現場： 北関東道の走行状況（2011.3.24 朝）@ 群馬県東部～茨城県にかけての被害分布

現場： 市街地の液状化（JR 水戸駅周辺） @ 茨城県水戸市

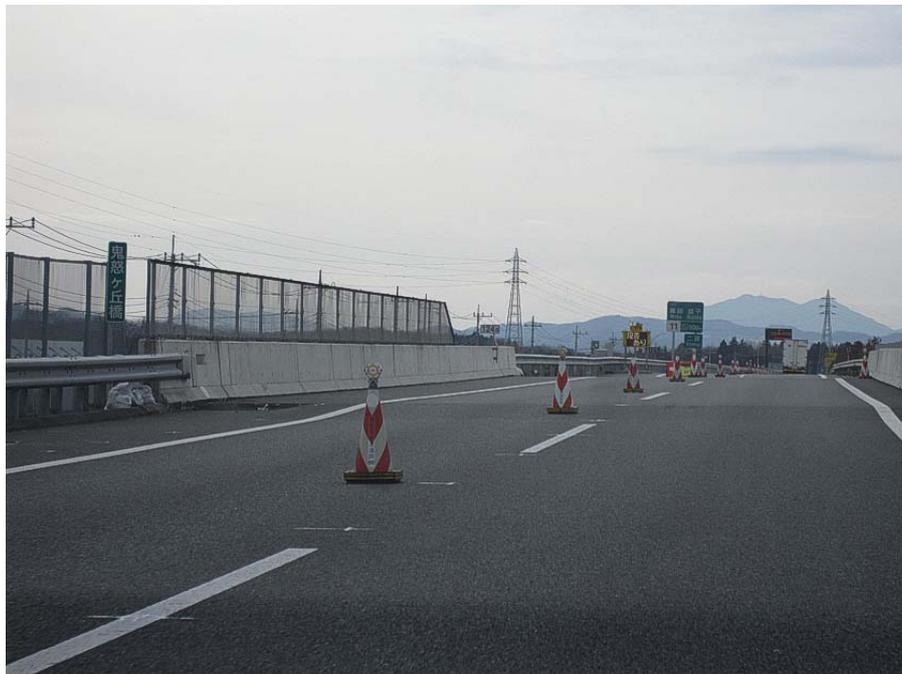
概要： 全通したばかりの北関東自動車道を群馬県内の太田桐生 IC から茨城方面（友部 JCT 経由して常磐道水戸 IC）へ走行して路面の通行状況を確認した。群馬県から栃木県中部（宇都宮付近）までの変状はほとんどない。鬼怒川にかかる橋梁を越えた付近 124k あたりから段差が漸続的に見られ（カルバートや橋台部の数十か所）、片側（左側）規制がされていた。特に、小貝川・太政山トンネル付近 135k まで（真岡市の南部）が変状多い。そこから先、友部 IC あたりまではそれ以西の区間より変状箇所はやや少ない。友部 IC を過ぎて 162k 付近から再びだいが多くなる。友部 JCT 付近から水戸までは緊急工事が随所に見られた。※いずれ NEXCO さんに Report を公表していただけることを期待。

栃木県中部を調査した時、屋根瓦被害、各種の土砂災害は鬼怒川以東（真岡、益子、烏山など）で特に多い印象を持っていたが、それと符合する状況であった。
