台風12号による土砂災害と その対応について

独立行政法人土木研究所
土砂管理研究グループ
小山内 信智

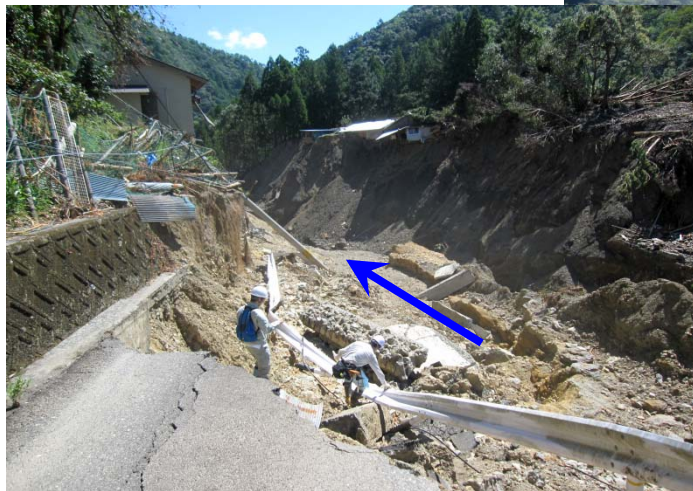
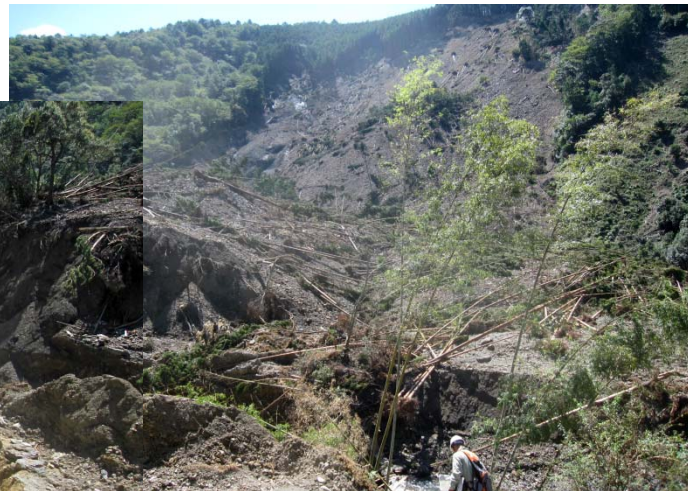
和歌山県田辺市本宮町三越(みこし)地区

一部河道閉塞している状況

9月4日8時30分頃崩壊発生

熊野川右支川三越川を閉塞

元は地続きであった左岸側の集落を貫く形で現河道を形成

全壊家屋5戸 (和歌山県調べ)

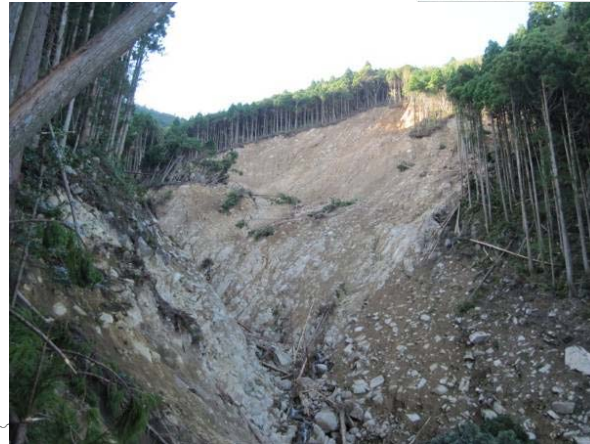
金山谷川崩壊地の状況

金山谷川では、大規模な崩壊が発生し、その崩壊土砂が土石流へと発達し、流下した。

金山谷川と那智川の合流点では、直径2~3m、最大で直径4m程度の巨礫が川道幅の半分程度を閉塞しており、また、合流点直上流の源道橋の桁下まで土砂が堆積していた。

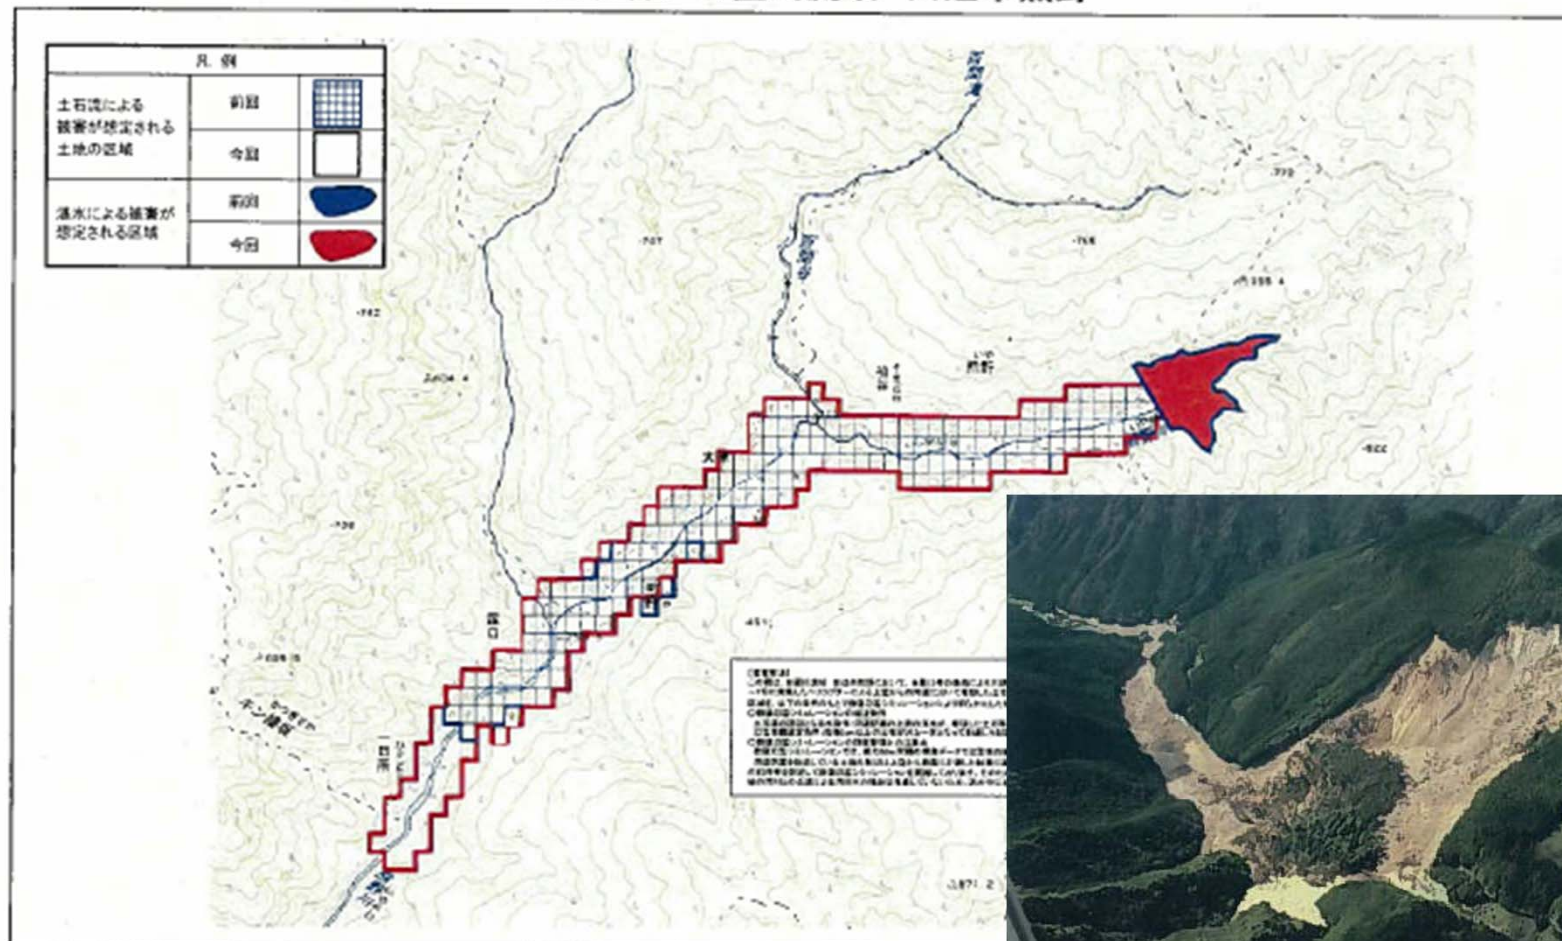
熊野 緊急調査結果

河道閉塞による湛水が発生原因とする土石流等による被害が想定される土地の区域

区域名：日置川流域 田辺市熊野
