2011台風12号による三重県紀宝町周辺の土砂災害

土屋 智(静岡大学農学部)
林 拙郎(三重大学名誉教授)
岡野直次・白高久芳((株)ランドテクト)
情野 隆・池島 剛((株)日本工営名古屋支店)

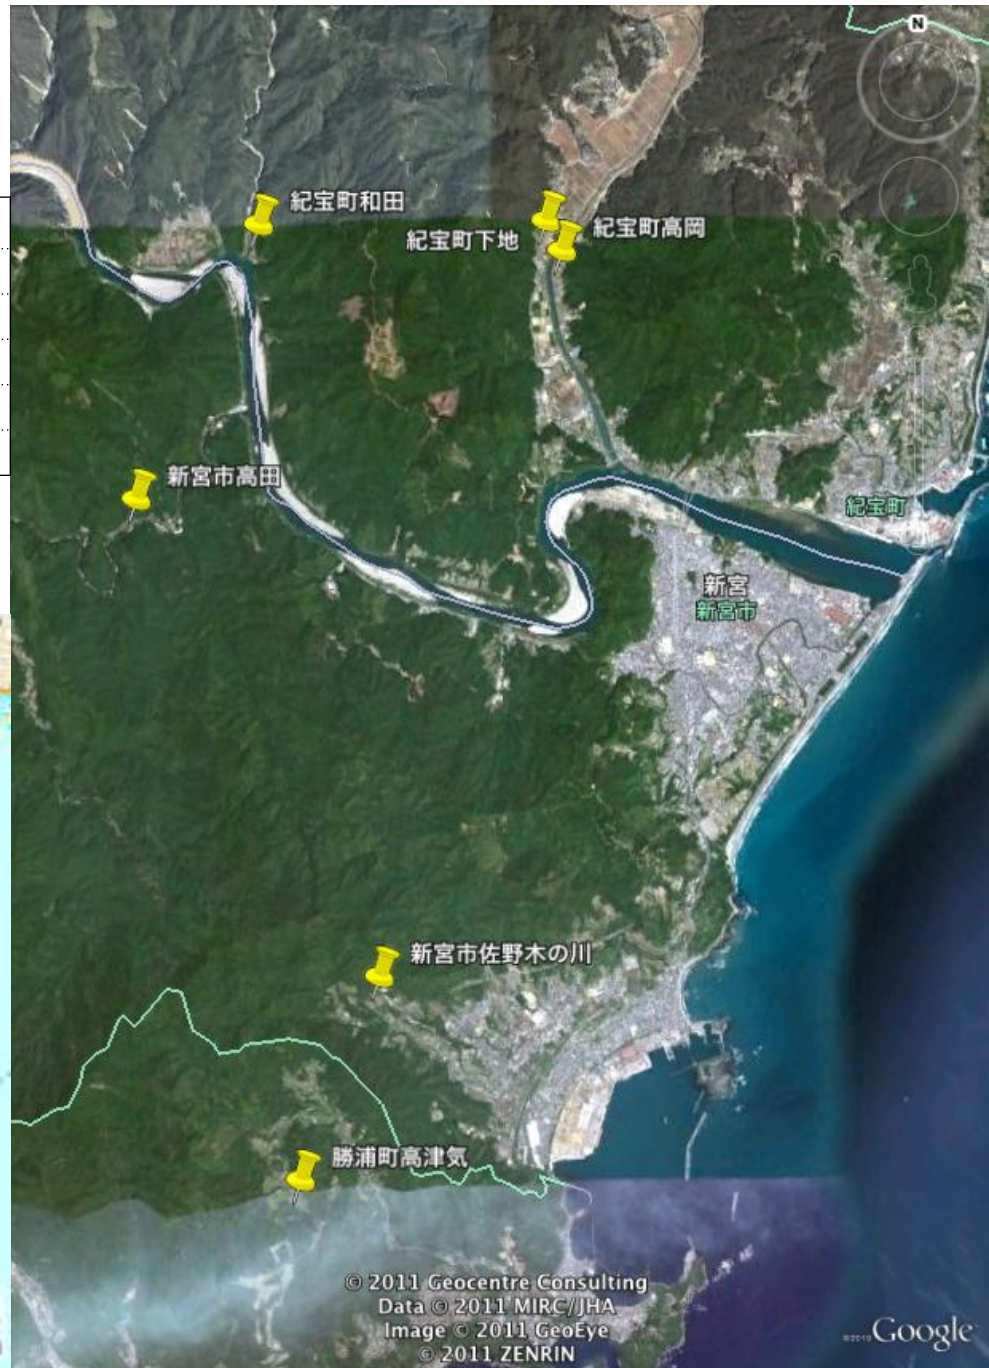
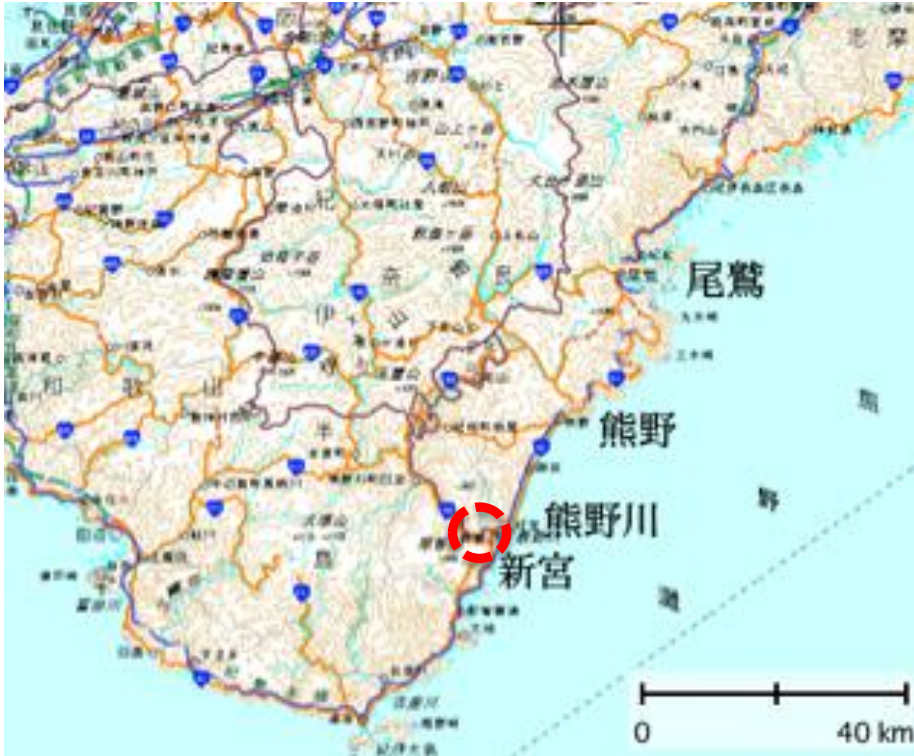
調査位置

9月10日	三重県紀宝町高岡	輪中堤の一部決壊
	三重県紀宝町下地	二次堆積物の移動／土石流
	三重県紀宝町和田	溪流で発生した土石流／源頭に崩壊
9月11日	紀伊勝浦町高津気	二次堆積物の移動／土石流
	新宮市佐野木の川上流	崩壊起因の土砂流下／土石流？
	新宮市高田	洪水にともなう家屋流失

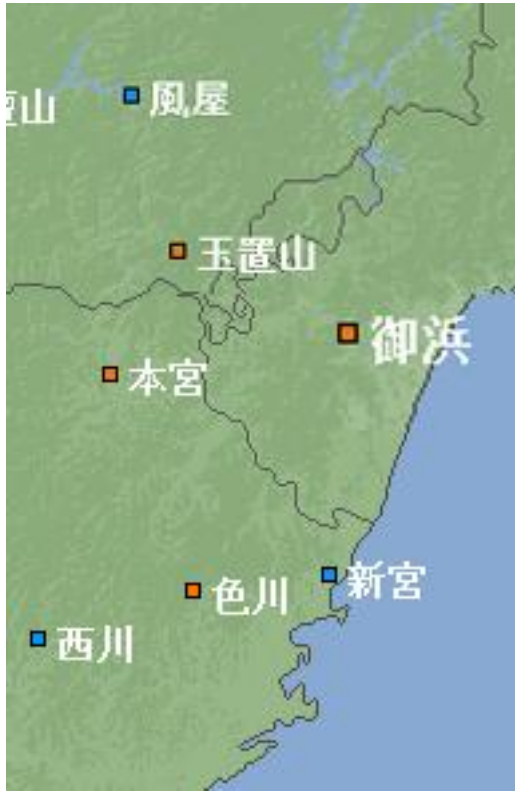
気象概要

9月2日~4日まで600~800mmの前期降雨量があった。
9月4日2時から4時にかけての豪雨があり、土砂災害を招いた。

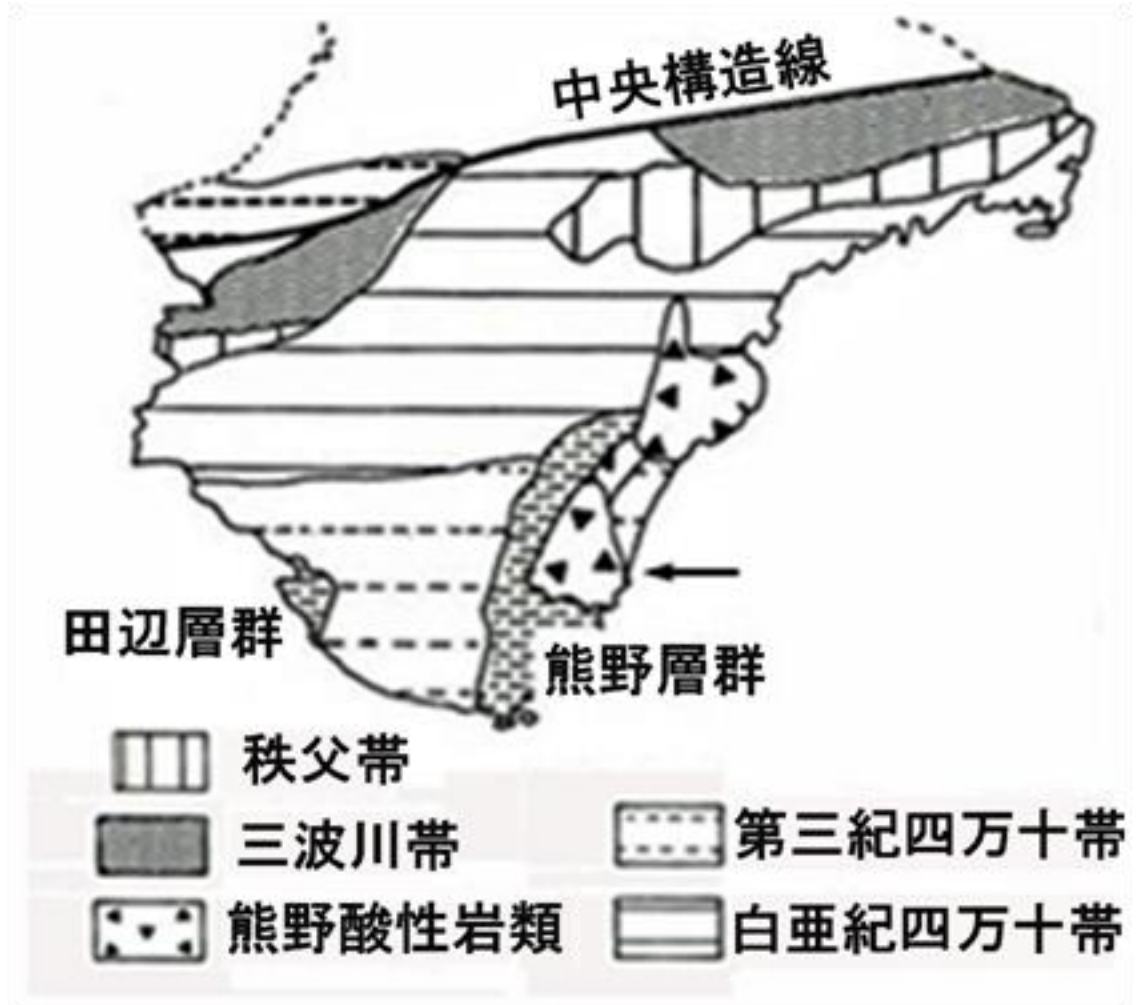
図-1 紀伊半島南部の地質(堀内(2011)を一部改変)

熊野酸性岩類は、熊野層群が隆起した後、1,400万年ほど前に貫入した火成岩で、多くは花崗斑岩となる。那智勝浦から尾鷲にかけて分布する。

調査地、紀宝町は図中矢印付近であり、南側熊野酸性岩類と第三紀四万十帯との境界付近にあたる。南側熊野酸性岩類の南端に那智勝浦がある。
