2026 年度（公社）日本地すべり学会 群馬大会

# 県民講演会

# 能登半島地震で発生した地震と豪雨 による土砂災害

## 群馬県における土砂災害

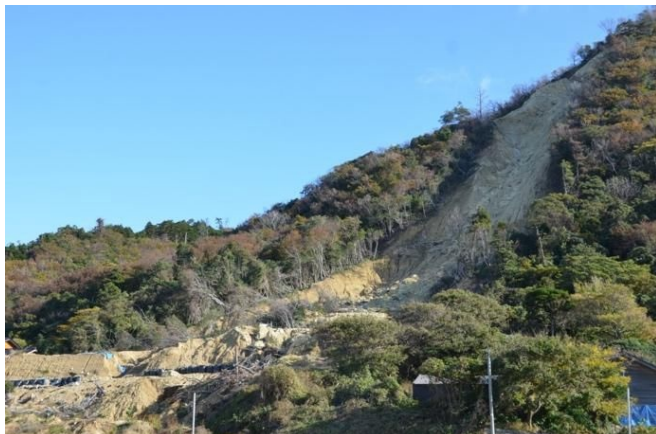
仁江集落背後の崩壊（左（東）側の崩壊）  
（地震時に発生・豪雨時では大きな変状は確認されていない）

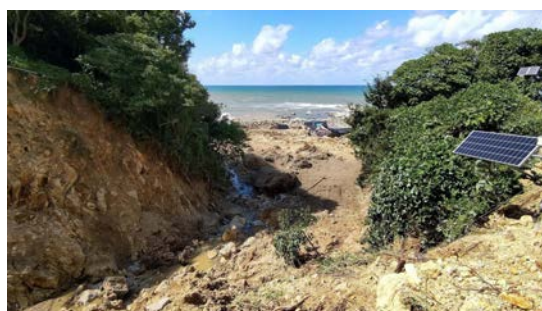
治山堰堤が施工されていた箇所（豪雨後）

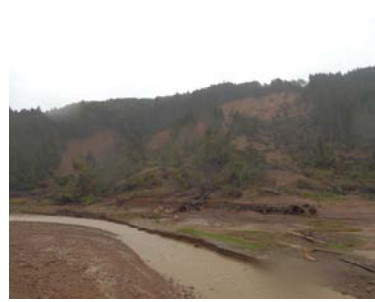
金蔵川の氾濫状況（豪雨後）

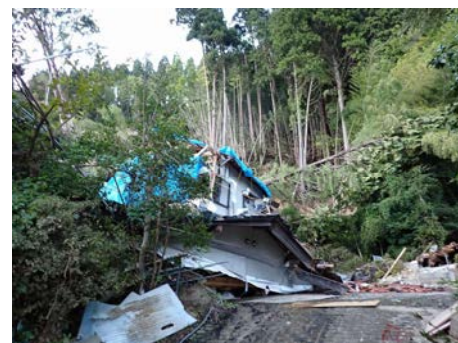
豪雨の崩壊による被災家屋
