平成 30 年 7 月豪雨災害における愛媛県今治市伯方・大島地域および宇和島市吉田地域に
おける斜面災害の調査速報

第 1 版 2018.7.15

京都大学防災研究所 斜面災害研究センター附属徳島地すべり観測所
山崎 新太郎

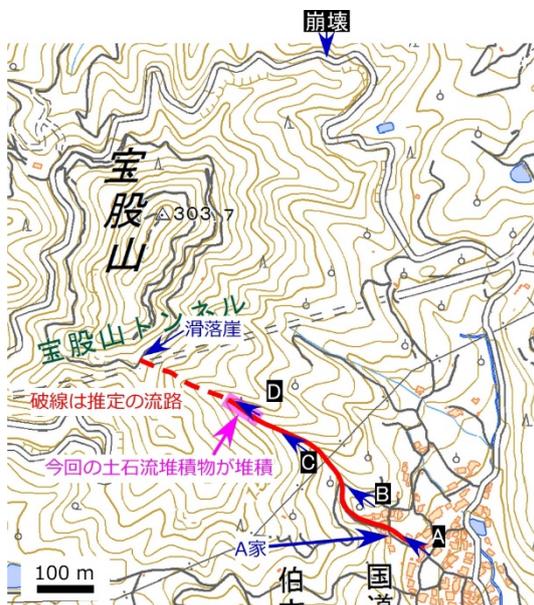
第4図 伯方町有津の災害を発生させた溪流の地形と第5図および文中の説明地点

溪流の出口には民家があり、家屋の倒壊が認められる。直径 1 m を超える岩塊が倒壊家屋の周辺にはわずかに観察できたが、岩塊の数は少なく、今回流下したものかどうかはわから

なかった。この倒壊・流失家屋からその下方にかけては薄く砂が堆積しているが、厚い岩屑・土砂の堆積は認められない。

筆者の調査中、A 写真撮影地点の A 家の住人より、発生状況を聞くことができた。それによると発生したのは7日午前7時ごろ、2回の「かなり早い流れ」を目撃したそうである。1度目よりも2度目の方が大きかったそうである。地点 A の写真中にあるように民家と民家の間には石積みとコンクリート製の擁壁があり、擁壁間の幅は約 3 m である。周辺への土砂の付着状態から、「流れ」はこの擁壁の間をその大部分が通過していると思われる。さらにこの流れは擁壁には大きな損傷を与えていない。以上の事実から、民家を襲った現象は「洪水流」であったと推定される。

ここでは溪流が急になる地点である。A 家の住人によると、溪流の上流では石垣が組まれて農作物の栽培がされていたそうで、農作物は失われていたが、特にこの下方部の石垣はほとんど損傷を受けていなかった。さらに土石の堆積はこの地点においてもほぼ無い。以上から、ここでも大きな侵食を伴わない、洪水流が通過したと考えられる。

ここでは風化した崩積土を侵食した痕跡が認められる。侵食された堆積物は、溪床に接する底部を除いて、巨角礫等をほとんど含まない崩積土であると思われる。また、その堆積物中には井戸の跡も認められたことから、今回の災害以前からあったものである。今回の災害ではこの崩積土を侵食して流下したものと思われ、この土砂は洪水流に混入したものである。

この地点は、地形図上では緩斜面になっているところであり、災害以前の崩積土の上に上流からの堆積物や、谷側方からの崩壊物質が堆積していた。ここより上流は踏査できていないが、この緩斜面上ではほぼ上流から土石流となった崩壊堆積物は停止したものと思われる。崩壊堆積物には植物を含んでいるものの細粒の土砂などの割合が多く、大礫以上の大きさの角礫等は少ない。崩壊源の崩壊物質も細粒の物質であった可能性がある。

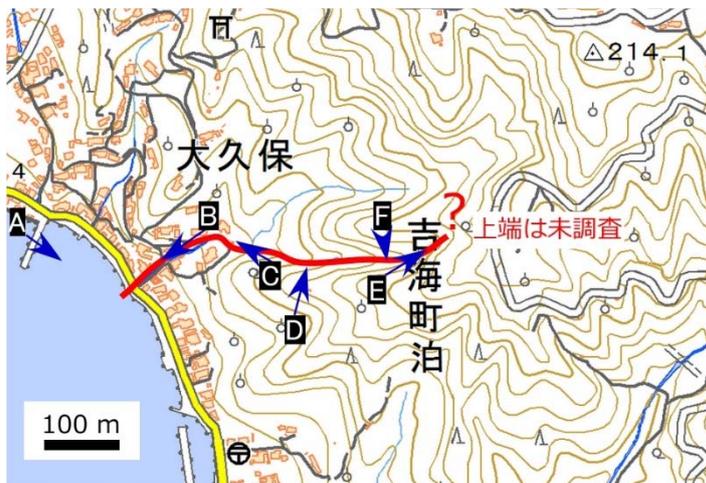
第 7 図 吉海町泊の災害を発生させた溪流の地形と第 8 図および文中の説明地点

建物及び木々により隠れてはいるが、この箇所から災害の発生した溪流の下方部の傾斜が推定できる。民家は溪流の出口付近のみが破壊されており、その建物の一部は海に押し流された。しかし、土石が建物を埋没するような状況では無く、海岸沿いの民家の被害は1階に留まっている。

これらの地点は、溪流の出口付近で民家や構造物が複数破壊された箇所である。いずれも溪床には最大直径 2 m に達する花崗岩類の岩塊が複数認められる。さらに、地点 B では、侵食によって、コンクリートと石組みからなる擁壁が大きな分離を伴って損傷しており、地点 C では特に溪流右岸の攻撃斜面の地形が大きく侵食している。有津と比較して、傾斜が緩いにも関わらず、流れとしての威力は大きかったものと思われる。

溪床に平行なシーティング節理が発達しており、その幅は数 cm から 1 m 程度である。この地点より溪流上流部に渡ってシーティング節理が認められる。

前述したシーティング節理に沿って、分離しかけた花崗岩類の数メートル岩塊が複数認められる。またその一部には断面が垂円形の花崗岩類の岩塊があった。その表面には細かな凹凸もあり、円磨されたものではなく、球状風化の生成物であるコアストーンと思われる。

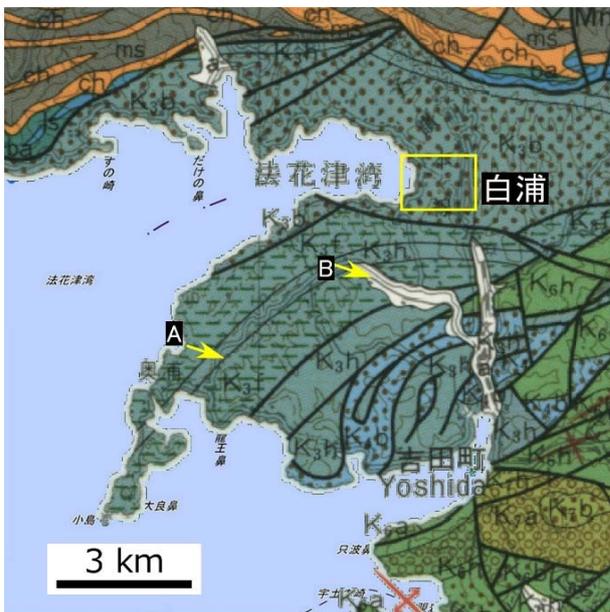
第9図 本報告で取り扱う崩壊箇所と地質(1:200,000地質図幅,宇和島(地質図Navi))

愛媛県内において今回の豪雨により最多数の斜面崩壊が発生したのが宇和島市吉田地域である。地質は四万十帯に属する砂岩または泥岩、およびそれらの互層からなる(第9図)。発生した崩壊のそのほとんどは表層1メートルよりも浅い場所にすべり面を持つ表層崩壊であり、主に柑橘類の果樹園において発生していた。一方で、果樹園以外の植生の箇所では急斜面においてもほとんど崩壊は発生していない(第10図)。

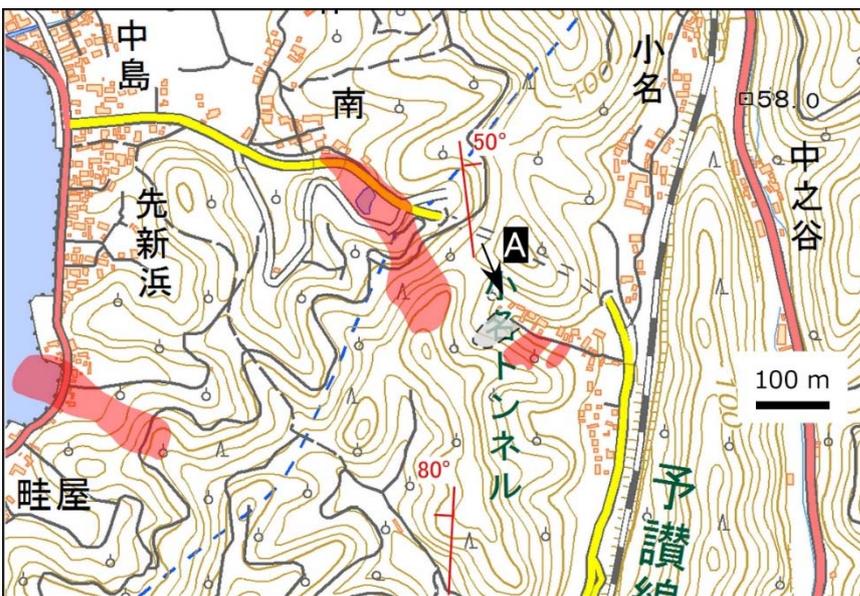
第14図 吉田町白浦地区の地形図および「南」，「白浦」の深層崩壊の位置，第13図の撮影方向と位置(A)．図中には一部地層の走行傾斜も記載

その数は少ないものの、深部の地質構造内にすべり面を持つ深層崩壊も発生していた。しかし、深層崩壊は、その崩壊面積の大小に関わらず、吉田町白浦地区の狭い範囲（第 12 図）に集中して発生していた。この白浦地区は、表層崩壊の発生密度に関しては、吉田地域内のそれ以外の地域と一見してそれほど大きく違うようには見えない。また、白浦地区の一部では過去の深層崩壊の痕跡も認められた（第 13 図）。この地域には、深層崩壊を発生させやすかった何らかの地質的な特異性があった可能性がある。筆者は、第 14 図に記載の、「畦屋」と「南」の 2 つの深層崩壊について簡単な踏査を行った。
