# 日本地すべり学会 四国地域災害調査・宇和島関係現地調査(A班)

日程;H30.9.10~11

場所:愛媛県宇和島市吉田町

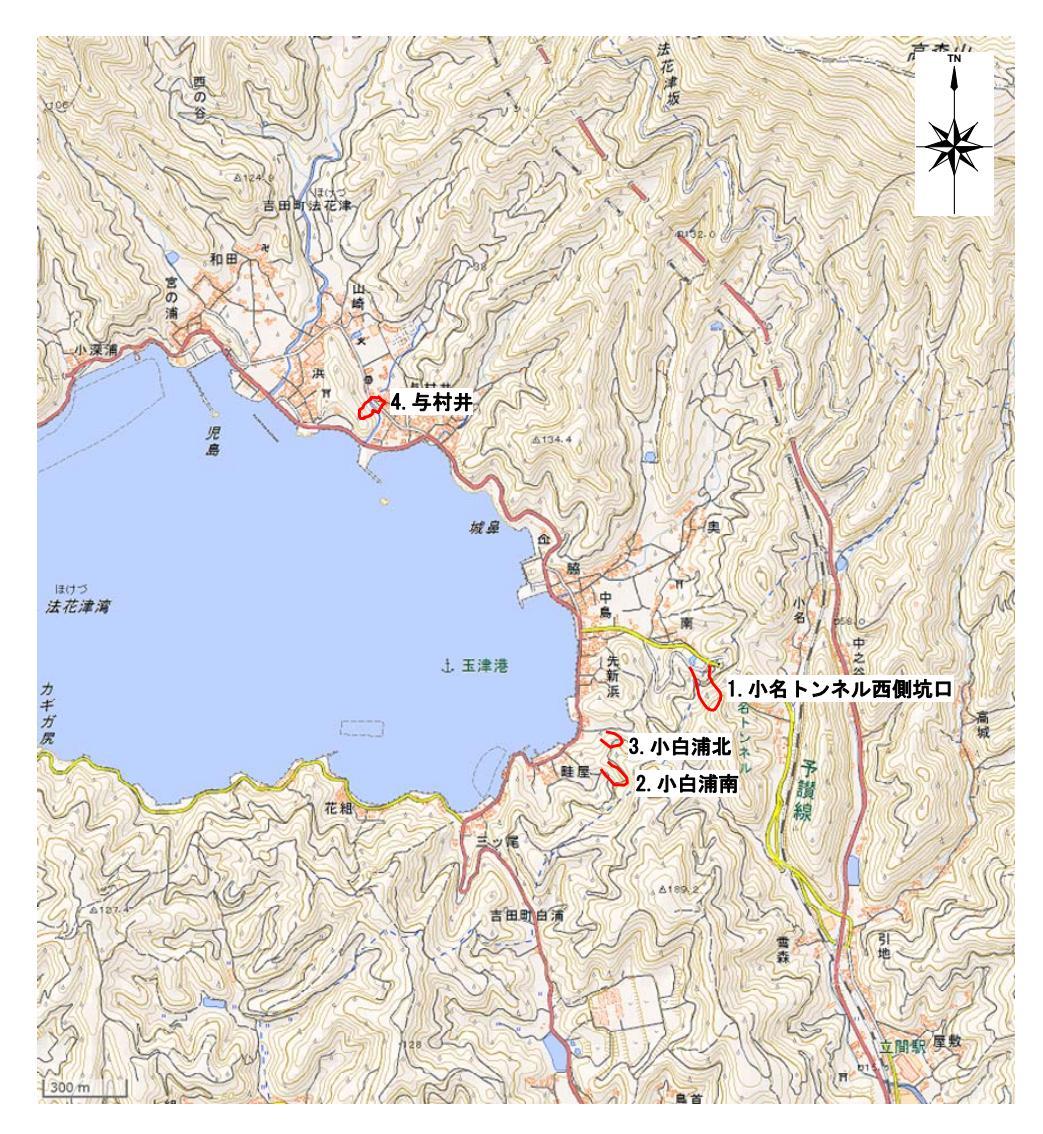
図-1 調査対象とした4か所の斜面の位置(国土地理院地図に加筆)

調査対象としたのは(図-1)愛媛県宇和島市吉田町の法花津湾周辺に位置する標高 10~ 110m、傾斜 35~40°の4か所の斜面である。「小名トンネル西側坑口」は比高約 100mの北 向き斜面、「小白浦南・北」は比高約 50mの北西向き斜面、「与村井」は比高約 30mの北東 向き斜面である。各斜面ともミカン畑として農地利用されている。

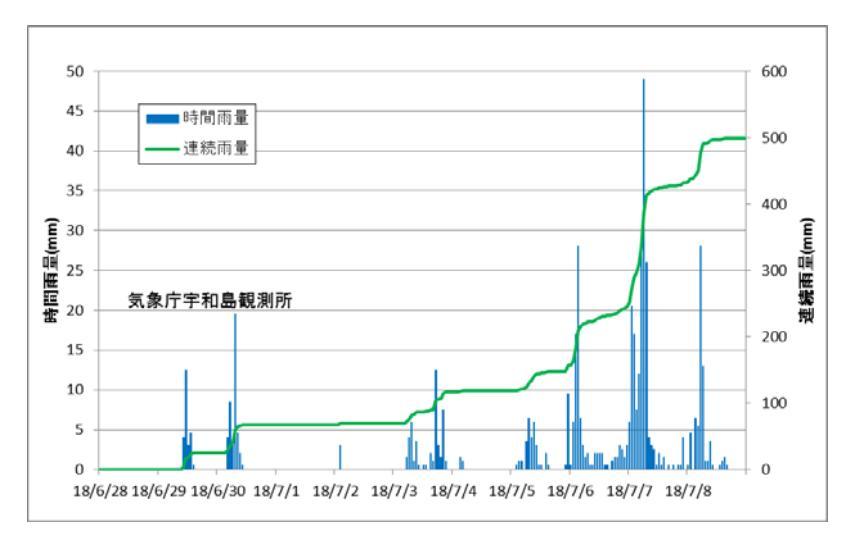
図-2 調査地の降雨状況(6/28~7/8、宇和島)

平成 30 年 7 月豪雨は、6 月 28 日以降の梅雨前線の停滞と台風 7 号による湿った空気の 供給で発生し、西日本を中心に広い範囲で記録的な豪雨となった<sup>3)</sup>。気象庁宇和島観測所 の観測データによると、雨は6月 29 日の降り始めから7月8日までの総雨量が500mm、最 大日雨量は7月7日の186.5mm、最大時間雨量は同日6:00~7:00 の 49mm であり、1 週間に わたって断続的な降雨があった(図-2)<sup>4)</sup>。

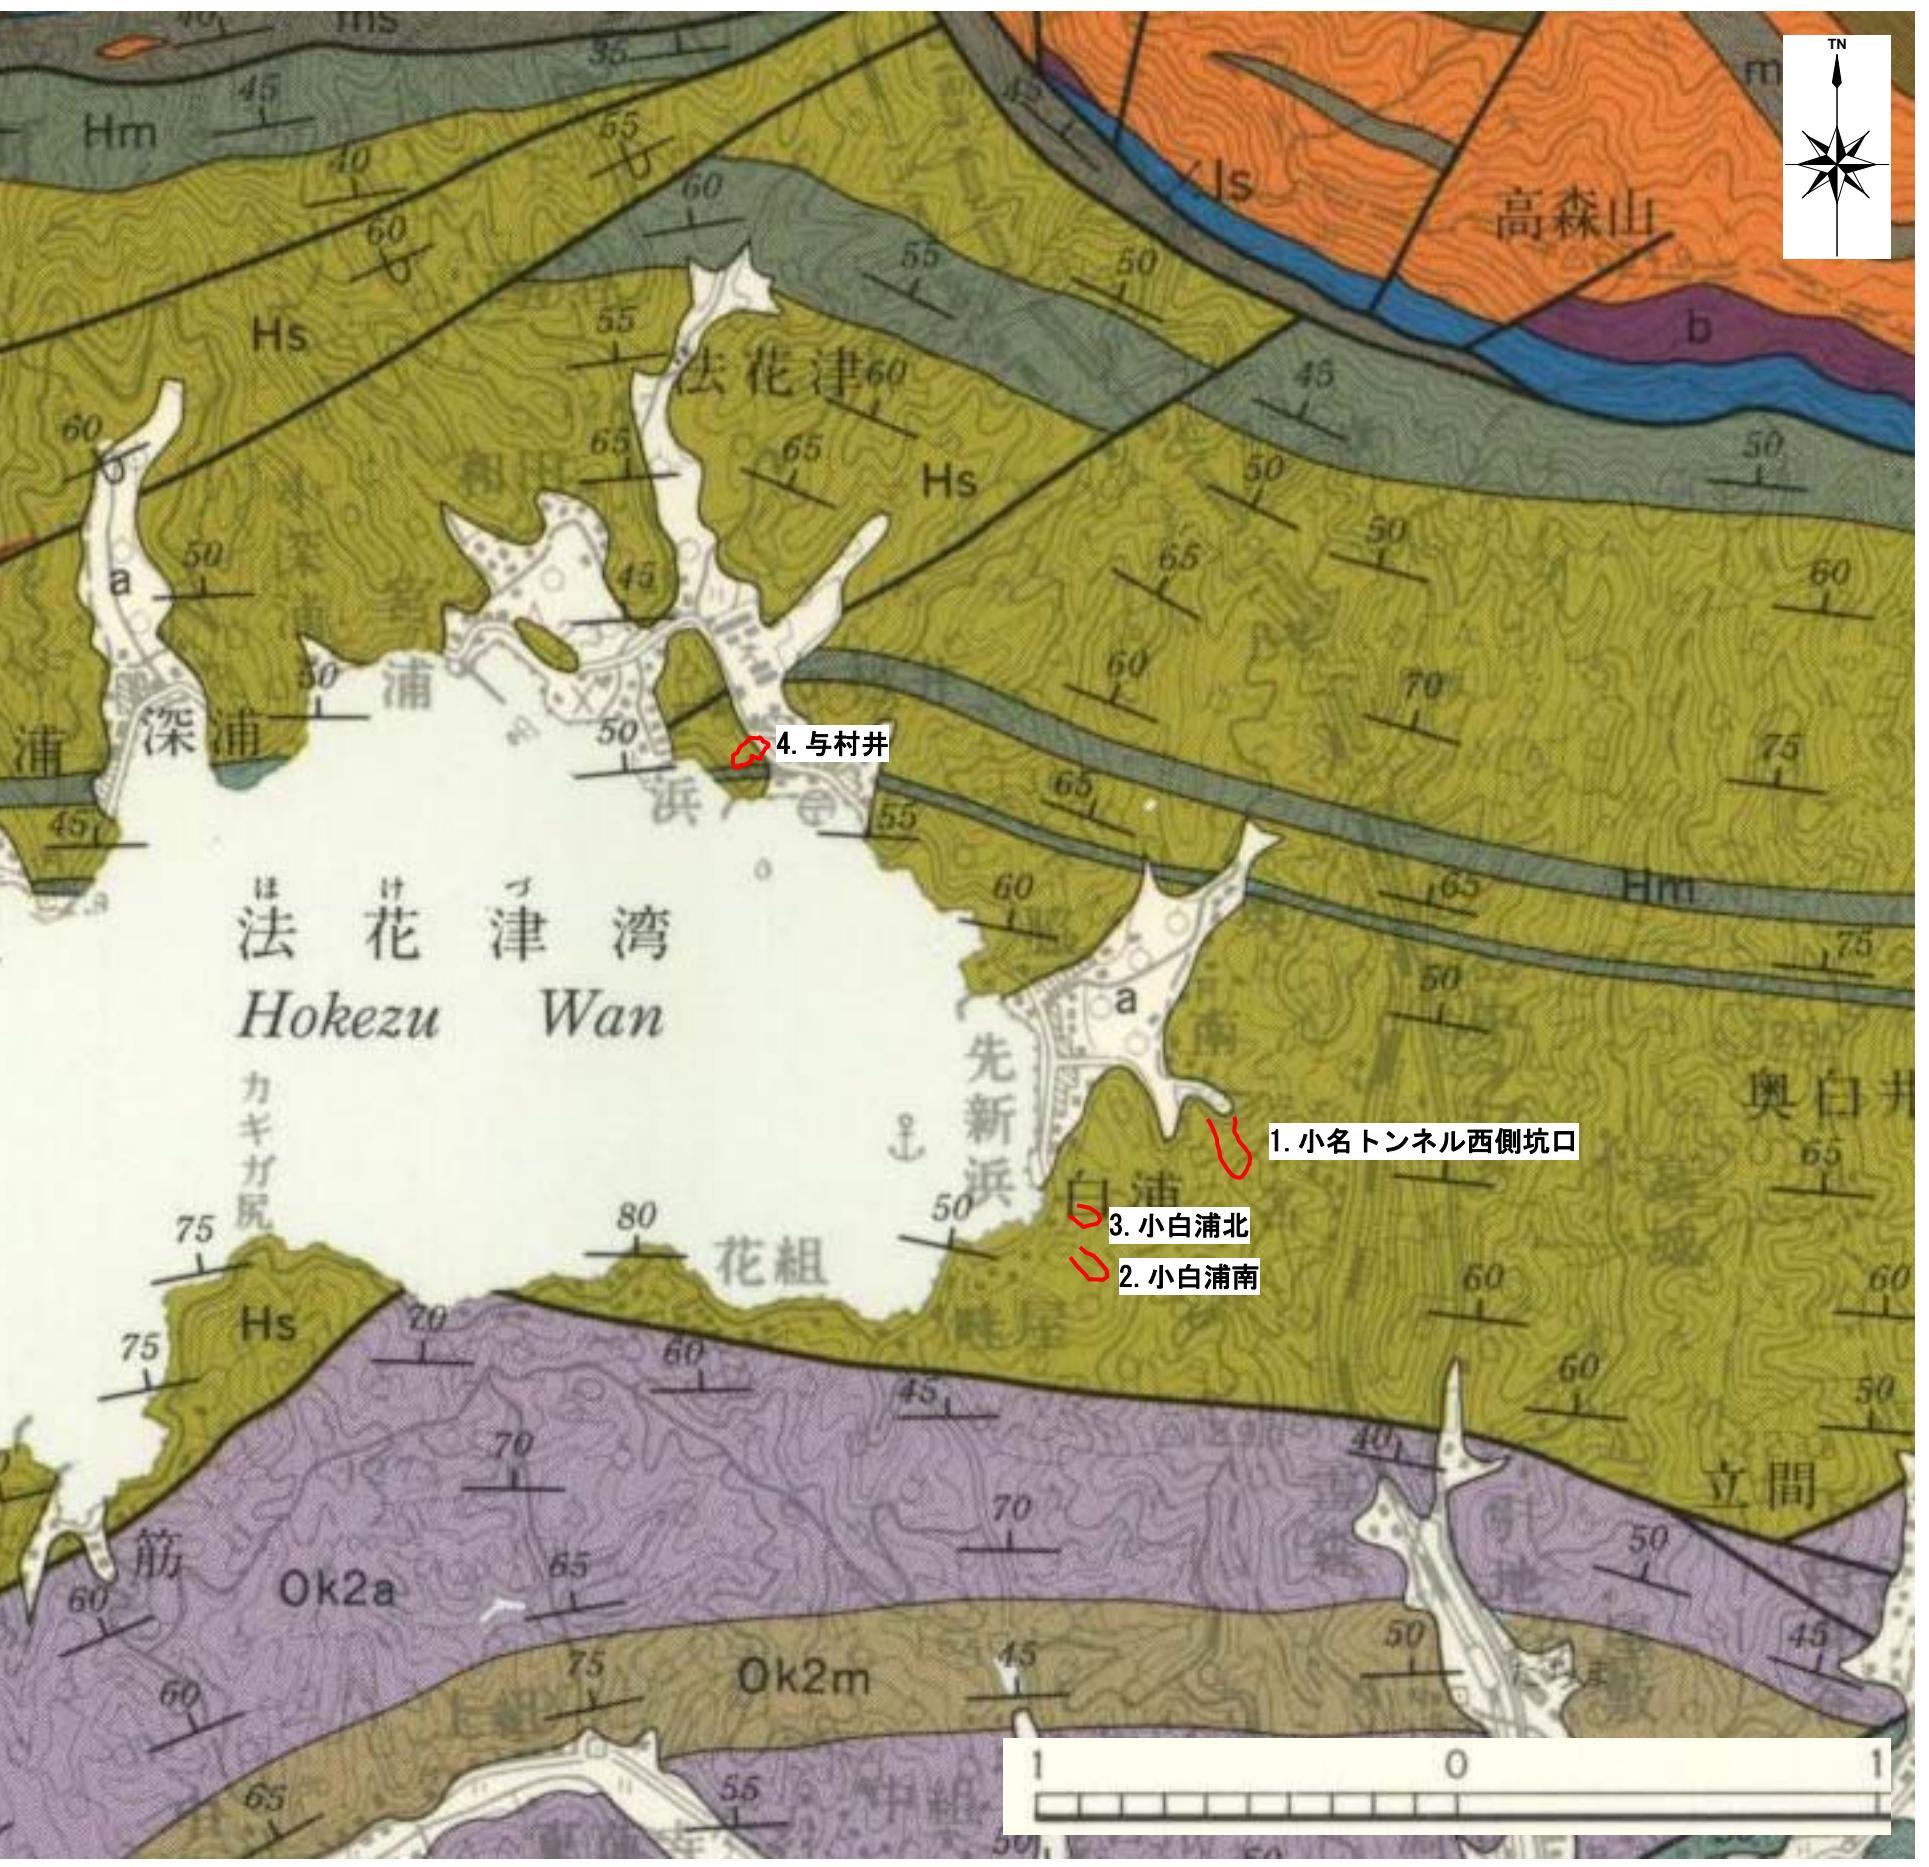
図.4 広域地質図

調査地の地質は中生代白亜紀の四万十帯法花津層の砂岩や頁岩・砂岩互層から構成され、 地質構造は西北西-東南東走向の北落ち 50~60°の傾斜とされる<sup>1)</sup>。また、各調査地とも 地すべり地形としては判読されていない<sup>2)</sup>。

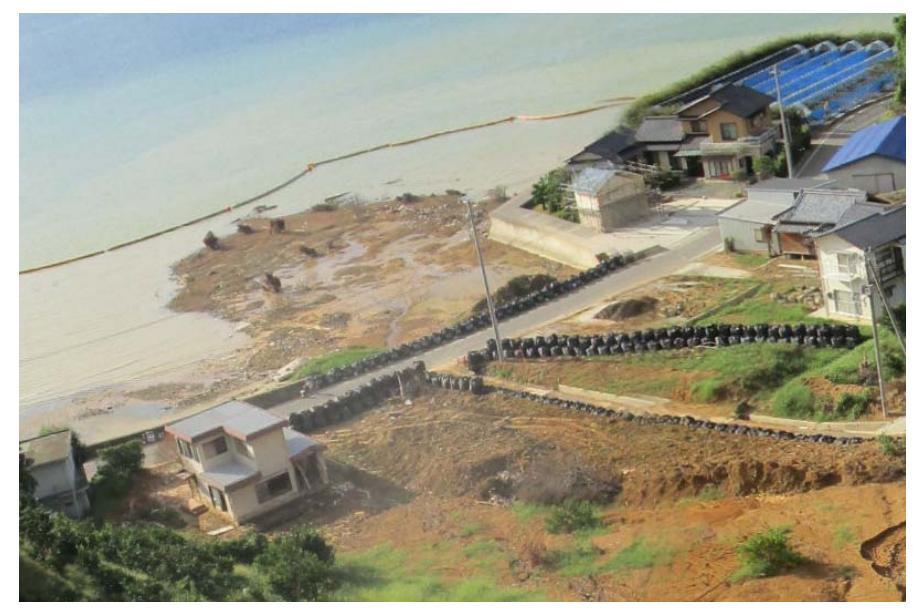
この崩壊地は 3m 程度の半円形に近い滑落崖と、それより下方へ 3~4m と予想される崩積 土からなる堆積地形、被災した道路沿いの地区は排土され、元の地形は不明で、末端は海 中に押し出して停止している(写真-4)。海中に押し出した地形は先端に向け凸型の円弧を 描き、堆積物の表面には樹木の佇立が認められる。この部分の形状からは上部から滑走し て押し出したと推定されるが、道路沿いの排土によって、上部に残存する崩積土の地形と の関係は不明である。

P10 小白浦北地区を上部から海岸方向を望む。海に達した崩壊土砂 のみかんの木が立っている。

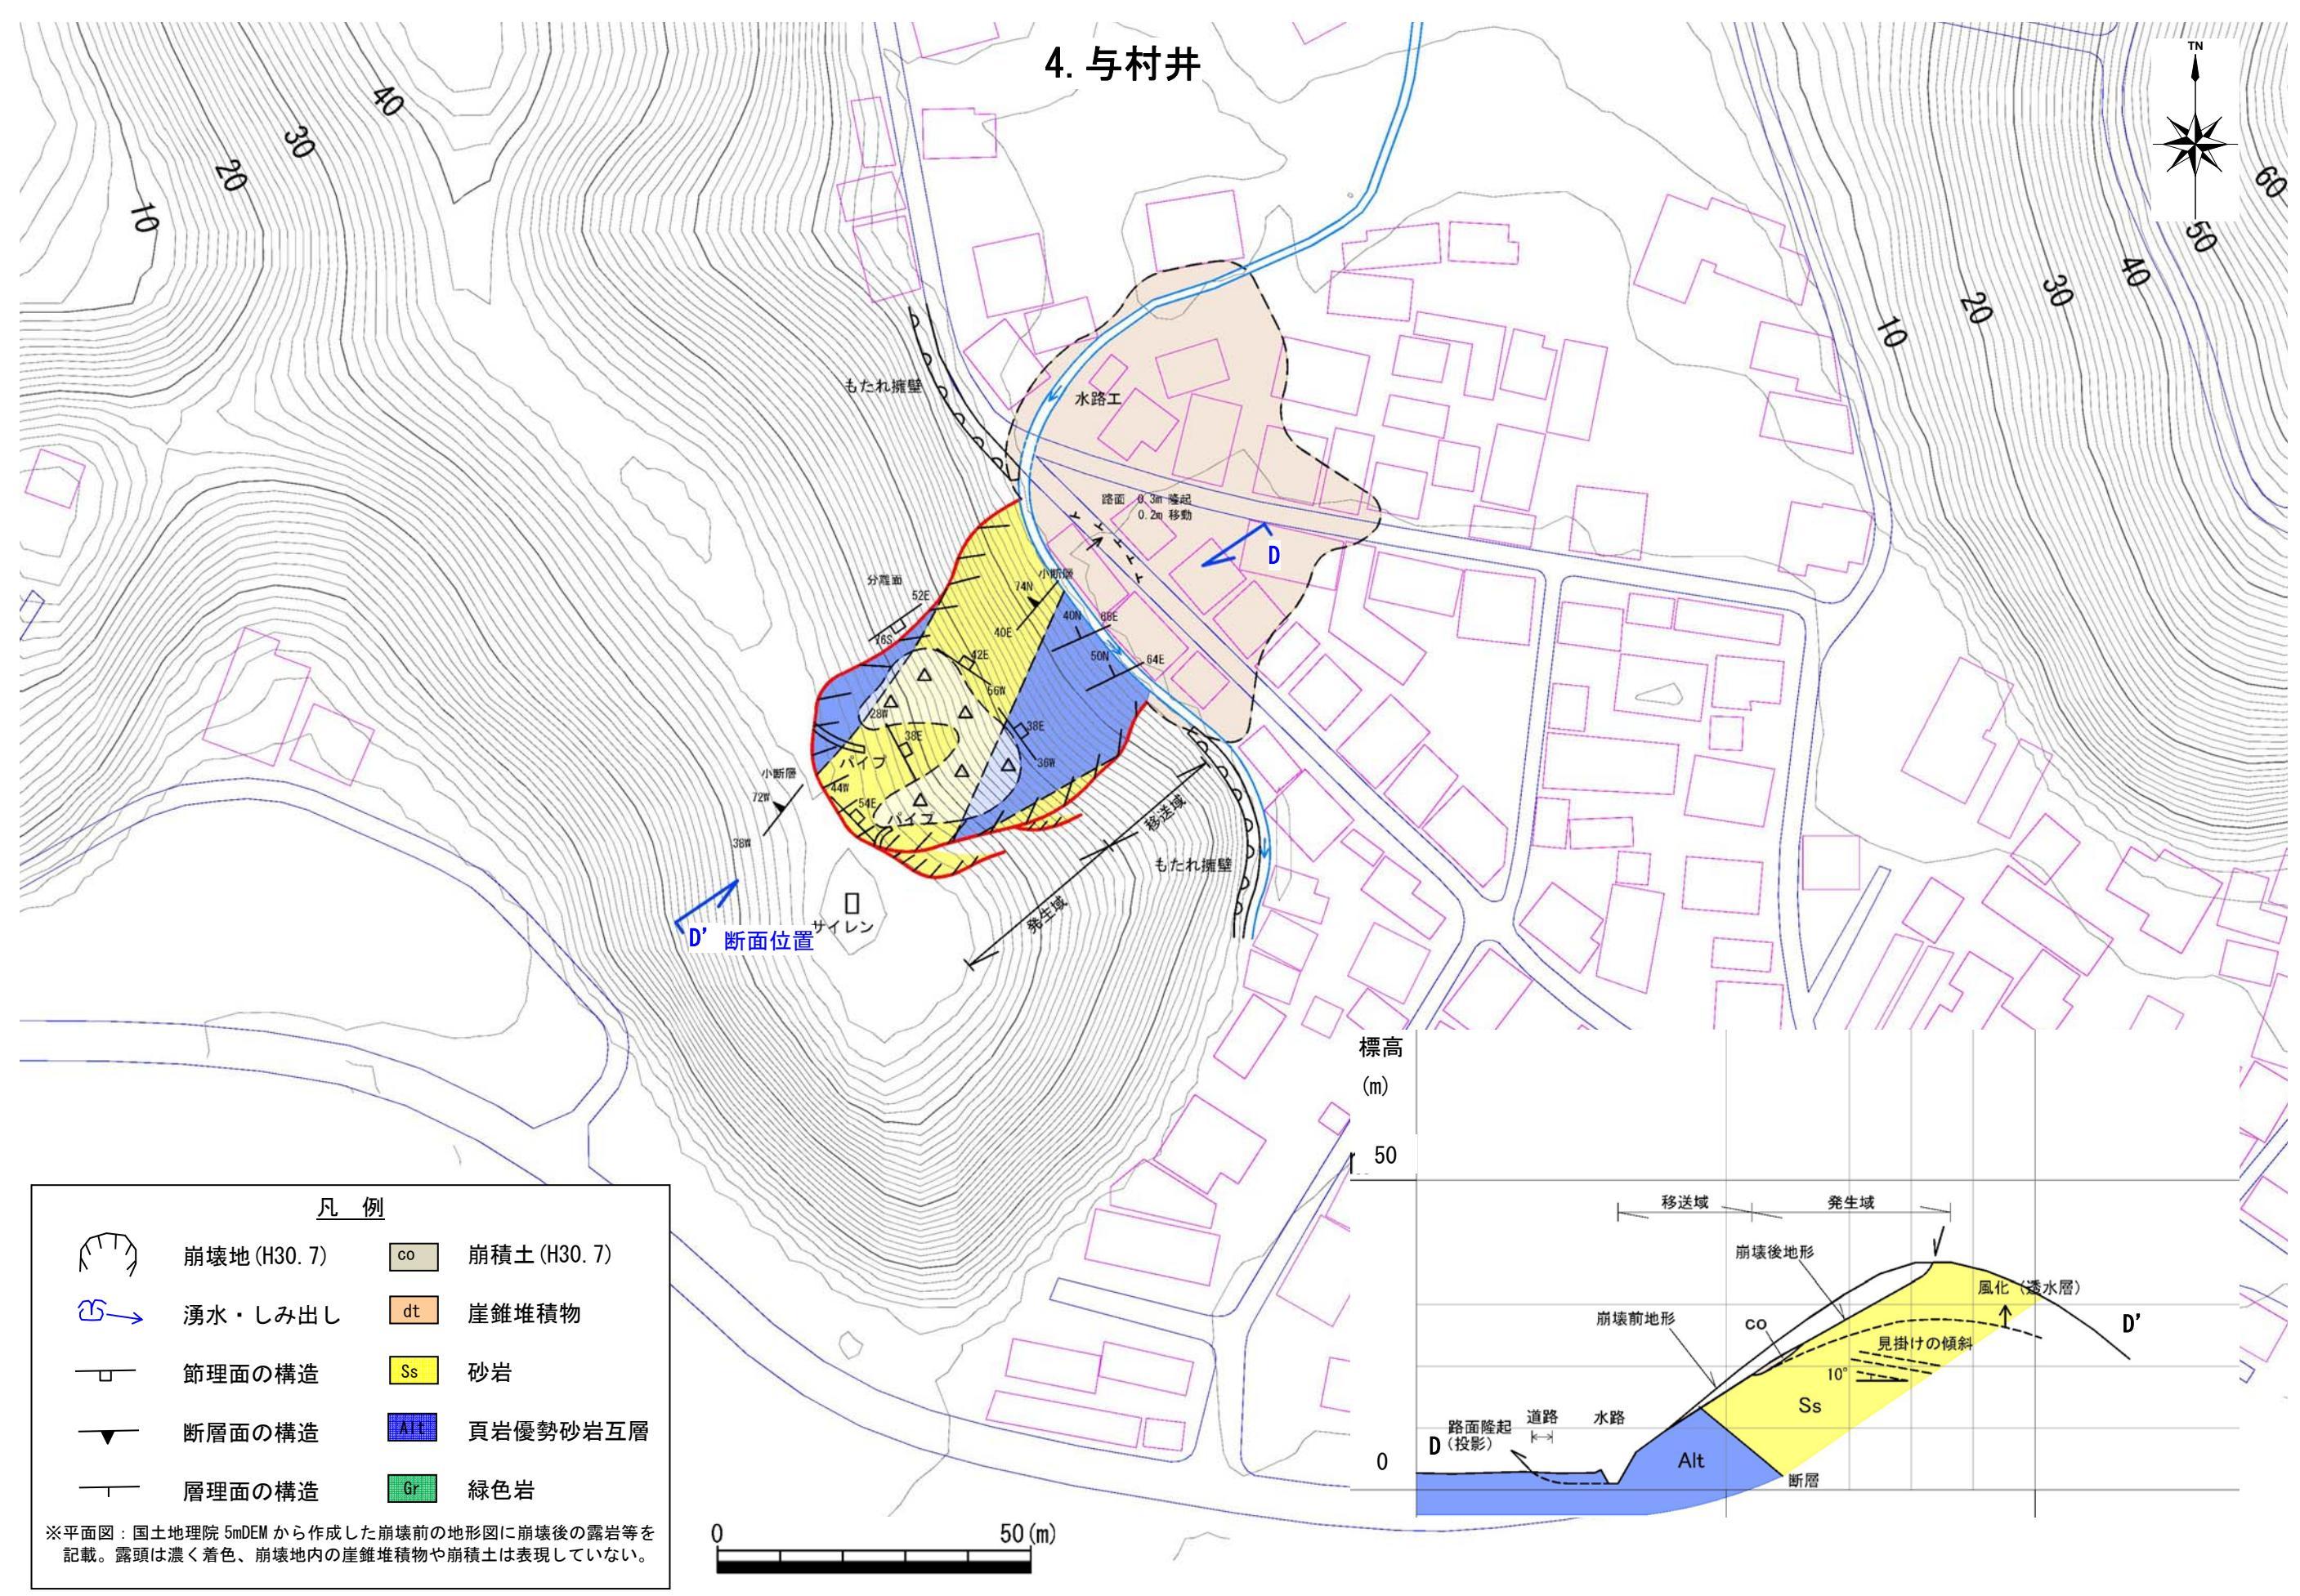
図.10 与村井 平面図・断面図 S=1:1,000

この崩壊地は稜線から脚部の道路に至るまで破壊滑落している。滑落崖の比高は 2~3m で、側方崖はこの高度より低くなりながら下端まで続き、下端脚部は道路拡幅による 2m 程度の切土した崖になり、若干斜面の不安定化があったと推定される。この切土の上端の 傾斜変換部に断続的に連続した節理面の破断が崩壊の主因と推測できる。いわば岩層すべ りに類似する滑落によった崩積土は道路を超え、住宅地に突入して災害を引き起こしたも のと考えられる。

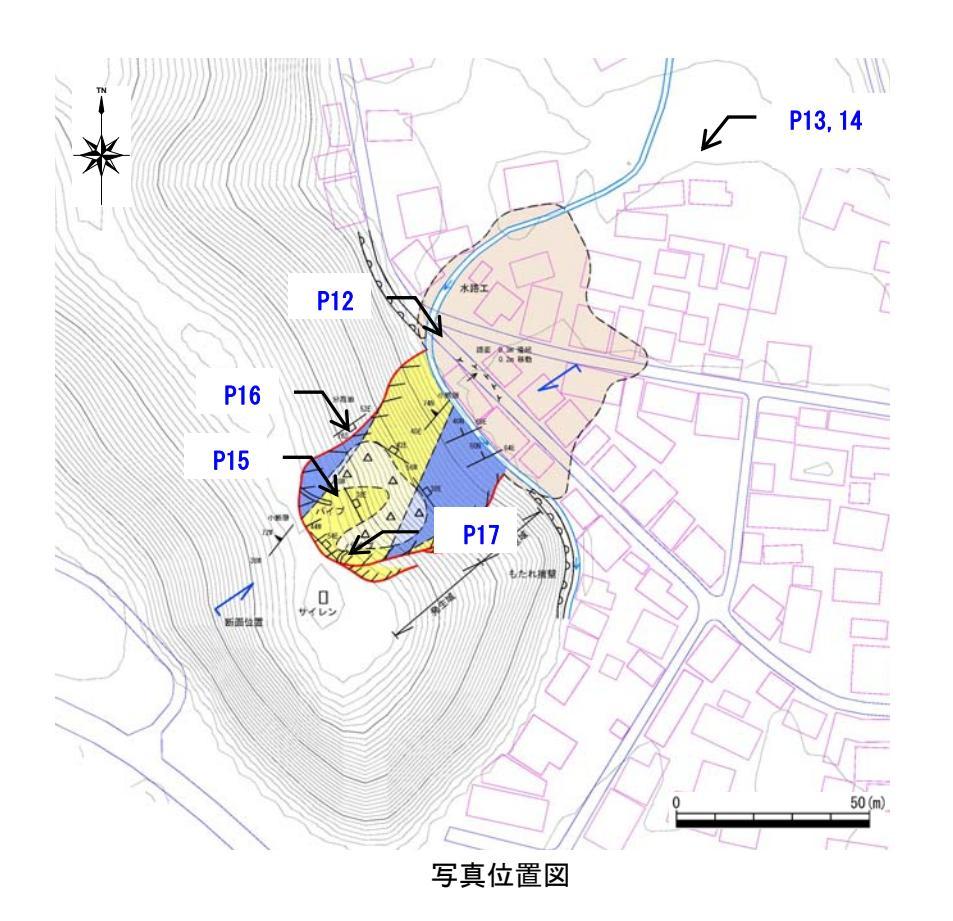
崩壊土砂は斜面下方の沖積面に約 60m の範囲まで流出しており、道路面には最大高さ 0.3m 程度の線状の隆起帯(顕著な隆起部の幅は平均 0.2m 程度)が確認される(写真-6)。路 面の隆起は、崩壊土砂が斜面と道路の間の水路に達して道路を含む地盤が受働破壊(スラス トアップ)したと考えられる。顕著な隆起部の崩土移動直交方向の延長は 10m 以上に及び、 若干の水平変位成分も見られた。

P12 道路面には高さ 0.3m 程度で幅 0.2m 程度の隆起が確認される

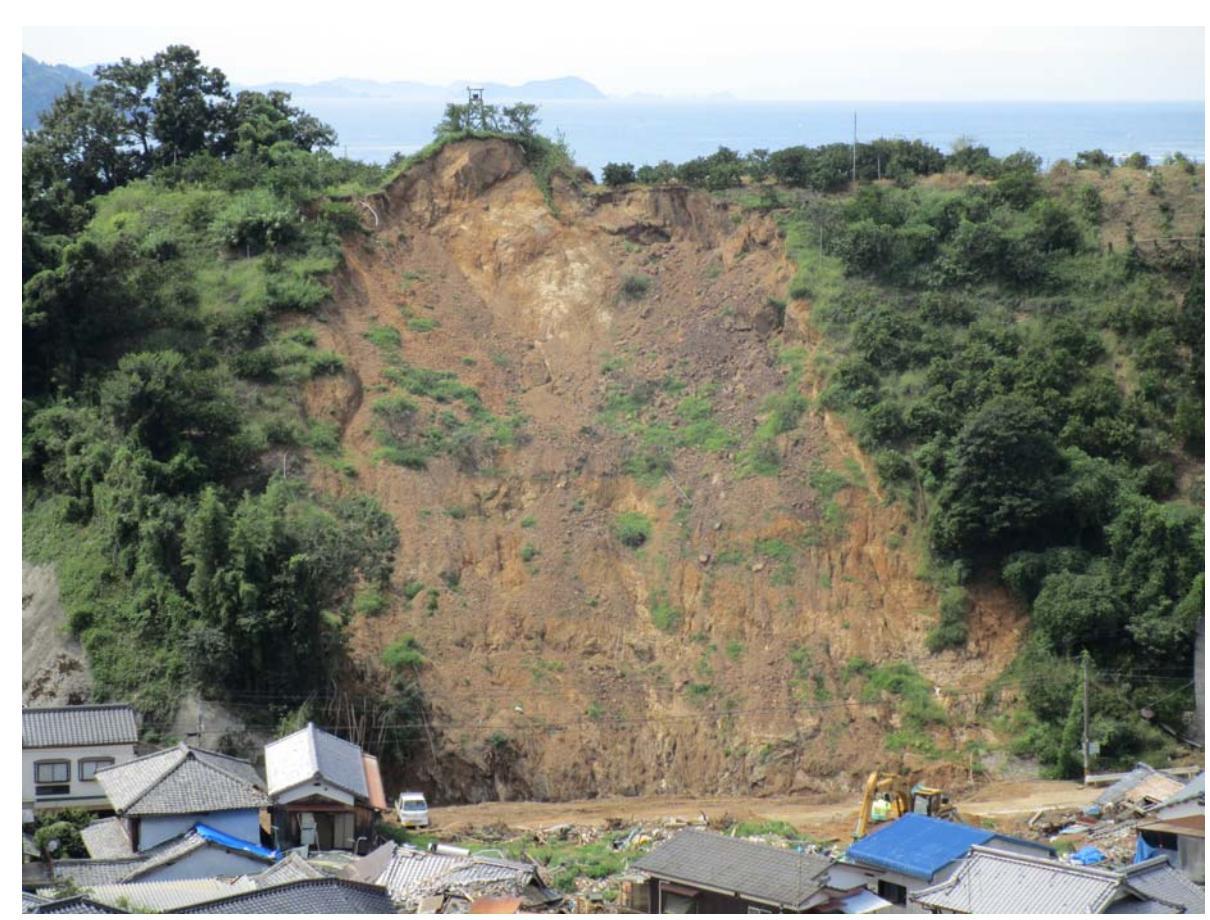
P13 与村井地区の全景

崩壊発生域(写真-5)は幅 40m、長さ 35m、崩壊前の傾斜は 34°、滑落崖は尾根まで達し ており比高は最大約 3m、推定崩壊深度は最大 5m 程度と予想される。
