# 日本地すべり学会 能登半島災害調査団 第3次調査団報告

令和7年1月

能登半島地震災害調査団事務局

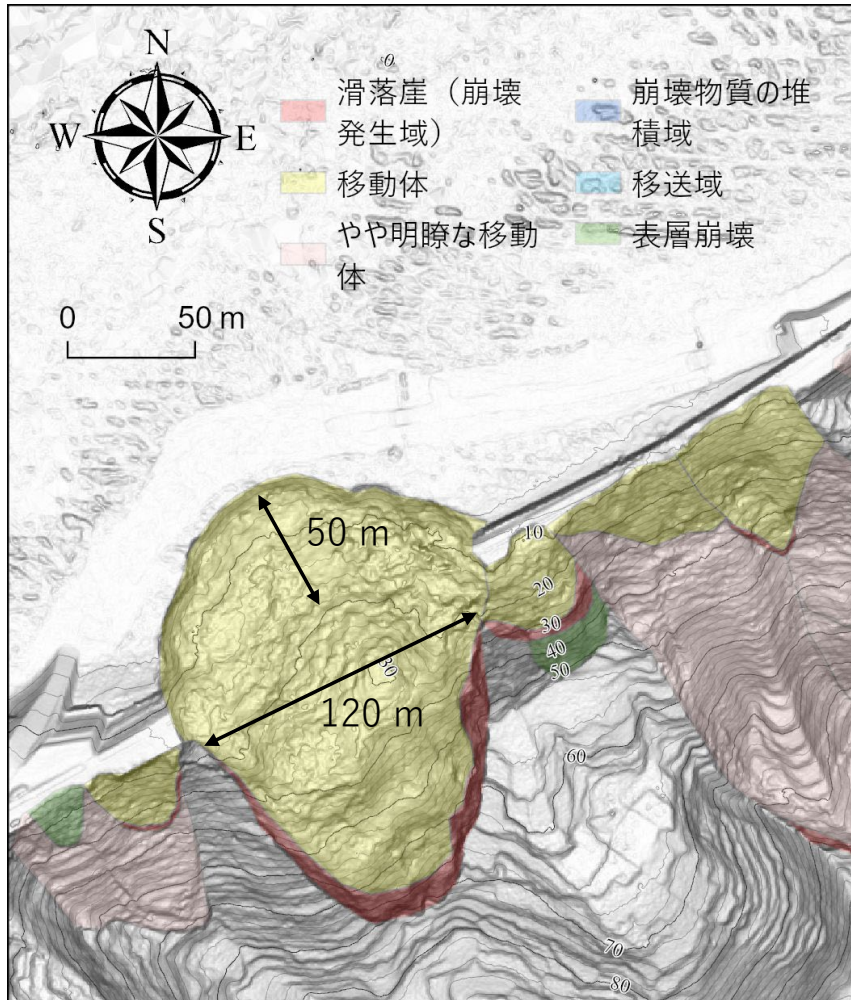
図 5.2.1 名舟地区の令和6年能登半島地震後の地形判読図（インベントリ部会作成図に加筆）

現在道路部は、地震後に海側に隆起した個所に盛土して、仮設道路を建設している。

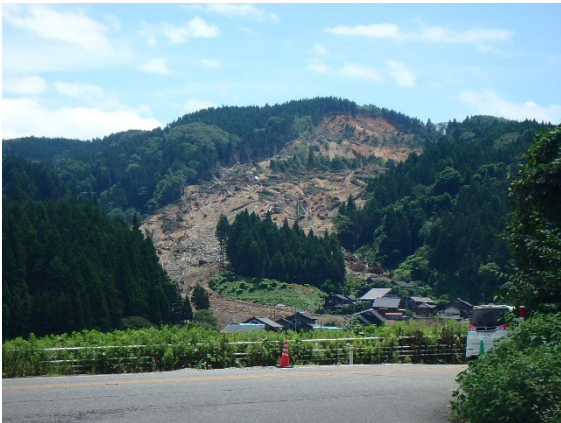
写真 5.3.1 市ノ瀬地区全景  
（第2次調査時（7月）撮影）

直線状の西側側方崖においては流れ盤構造が確認されることから、流れ盤構造に規制された地すべりと考えられる。

地震後の豪雨等により、更に地すべり土塊の活動・流失が進んだことにより、基盤岩（第三紀中新世のシルト・泥岩）及びすべり面が露出している状況が認められた。基盤岩の露出箇所では、すべり土塊と基盤岩のはっきりとした風化、透水性の相違が認められ、基盤岩には、削痕（概ね南北方向）が確認された。

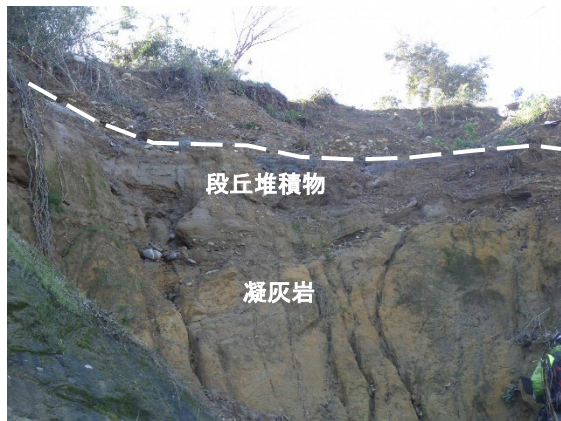
写真 5.3.8 斜面内の凝灰岩、段丘堆積物の露頭

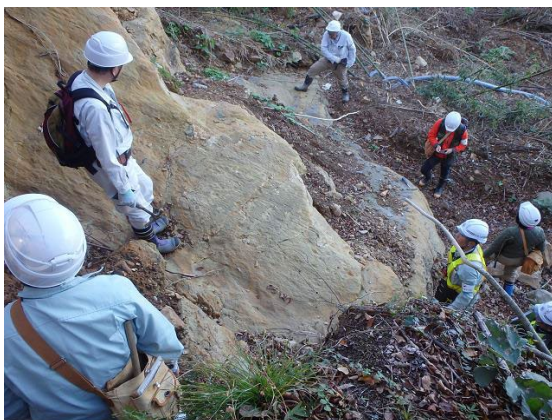
写真 5.3.9 斜面内の凝灰岩の露頭

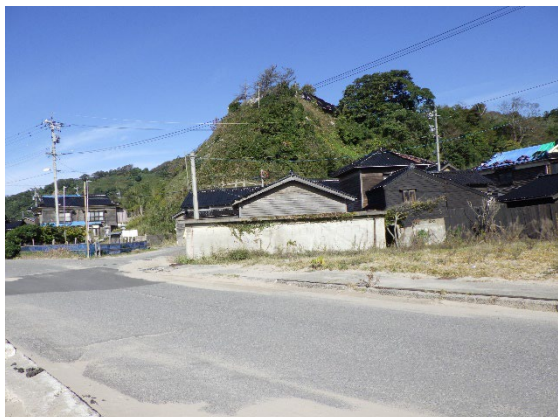
地すべり防止区域「鹿磯地区」内において地震に伴い発生した地すべりであり、多数の亀裂や既設アンカー工の過緊張、引き抜けが確認されている地区である。

地すべりによる変状は特に末端部が顕著であり、擁壁周辺の亀裂や傾倒が確認された。

また、引き抜けたアンカー工の背面では、地山の押し出しを示唆する現象が確認された。

写真 5.3.15 鹿磯地区全景

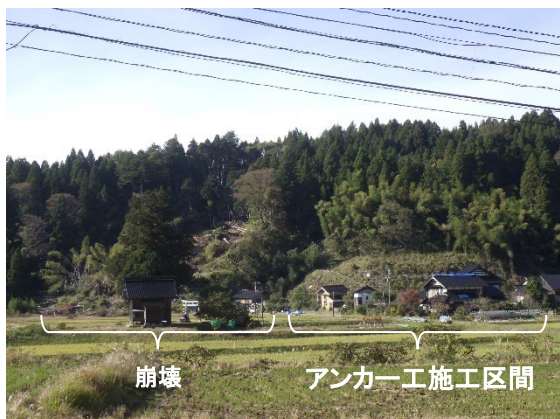
地すべり防止区域「地原地区」内において地震に伴い発生した地すべりであり、多数の亀裂やアンカー工が施工されていない区間の崩壊が発生している地区である。

崩壊地内は、攪乱した土砂が残存しており、崩壊頭部においては、直線状の滑落崖が確認された。

また、崩壊、既設アンカー工施工化斜面の背後の尾根部において断続的に亀裂が発生している状況が確認された。

写真 5.3.19 地原地区全景
