# 日本地すべり学会 能登半島災害調査団 第4次調査団報告

令和7年7月

能登半島地震災害調査団事務局

#### 5.1.1 国道 249 号 大谷トンネル

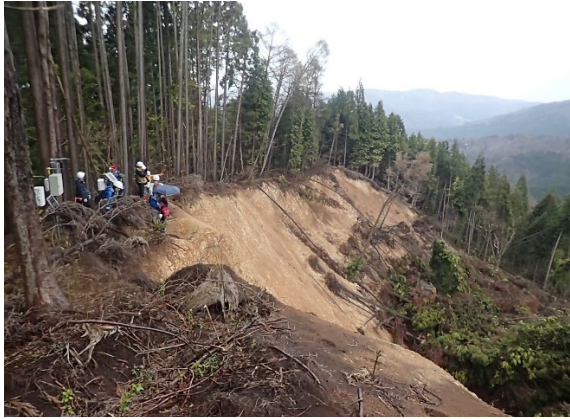
その後、天笠山山頂に連なる ENE～WSW 方向の稜線沿いを観察した。稜線部では、2024 年 1 月の地震時に発生したさまざまな亀裂が確認されたほか、流れ盤側にあたる稜線の北西斜面では地すべり性の地盤変動が各所で見られた。これに対し、稜線の南東斜面は受け盤側にあたり、ここでは 2024 年 1 月の地震によって深さ 10m を超える大規模な地すべり性崩壊が 2 か所で確認されている（写真 5.2.5；写真 5.2.6；図 5.2.2、図 5.2.3）。地震前の CS 立体図によれば、これらの崩壊はいずれも弧状の急斜面に囲まれた緩斜面から発生し、移動物質は風化した珪質シルト岩に由来する角礫層が主体である。写真 5.2.5 の地すべりは、既存の地すべり源頭部が北西方向に拡大する形で発生している。また、写真 5.2.6 の地すべりでは、既存の地すべり地の北東部と南西部の 2 か所で滑落崖が稜線側に拡大して発生したと推察された。

このように、上田長地区では、地震後の豪雨による土砂流出や大規模な表層崩壊の発生が確認されており、現在も地震前と比べて災害リスクが高い状態が続いていると考えられる。また、写真 5.2.6 に示された地すべりの滑落崖では、風化した珪質シルト岩に由来する角礫層が 10～20m もの厚さで堆積していることが観察された。地形断面上では、すべり面の深さが 20m を超えることが推察され（図 5.2.3）、この厚い角礫層が地すべり発生の重要な素因となったと考えられる。今後は、地すべりの移動メカニズムとあわせて、この角礫層の成因や分布実態を明らかにすることも重要な課題であると考えられる。

写真 5.2.6 天笠山東斜面で発生した拡大性の地すべり性崩壊（位置は図 5.2.2 の③）

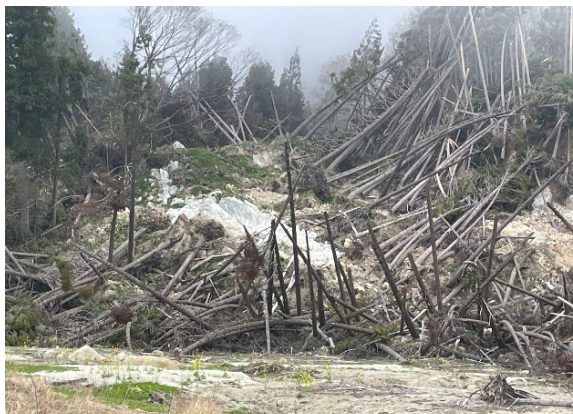
斜面の下部では、白色の凝灰岩が厚さ数メートル規模で露出していた。（写真 5.2.10～写真 5.2.13、写真位置は図 5.2.4 に表示）。A-3 ブロックの末端付近には岩塊塊状の凝灰岩が確認された（写真 5.2.10）。また、A-4 ブロックの末端付近に接する地山（写真 5.2.11）や B ブロックの末端（写真 5.2.12）にも白色の凝灰岩が分布していた。このことから、地すべりの底部付近に白色凝灰岩層が連続して厚く分布していると考えられる。しかし、ボーリングコア写真を確認したところ、該当する凝灰岩層は確認できなかった。既往研究では、この凝灰岩が大久保地すべりのすべり面の可能性が指摘されている（例えば、松澤他、2025）。A-3 ブロック内の BV-A2 孔

写真 5.2.12 B ブロックの末端の白色凝灰岩層（2025 年 4 月 20 日；横山修撮影）

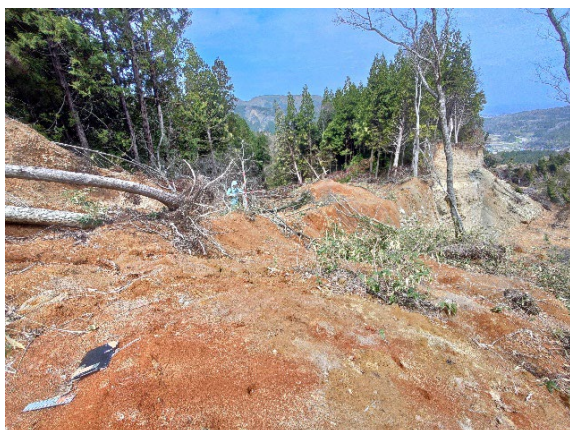
写真 5.3.3 二次滑落崖上方の状況  
西側には沢地形が分布し、地震時に土砂が流出した痕跡が認められる。

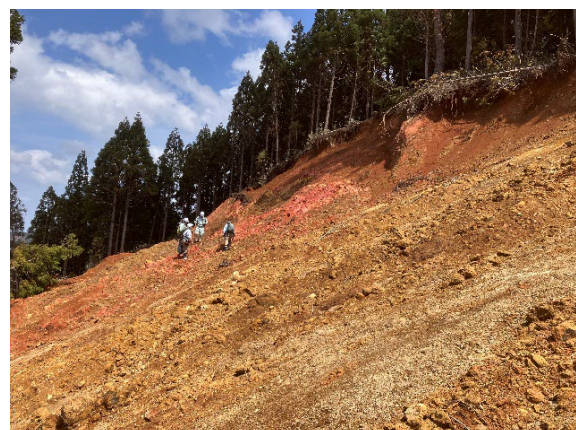
地すべり頭部滑落崖は粘性土状に風化した赤色の軽石凝灰岩が確認される（写真 5.3.4）。地すべり内には地表水の流下により第三紀中新世のシルト・泥岩からなるすべり面が露出している部分があり、流れ盤構造、すべり土塊と基盤岩の風化境界、基盤岩の削痕（概ね南北方向）が確認される。西側側方崖に着目すると（写真 5.3.5）、地すべり地形分布図で抽出されていたブロックはその上方と比較して風化が著しい。

写真 5.3.4 地すべり頭部付近の状況  
滑落崖の一部には粘性土状に風化した赤色の軽石凝灰岩が分布する。

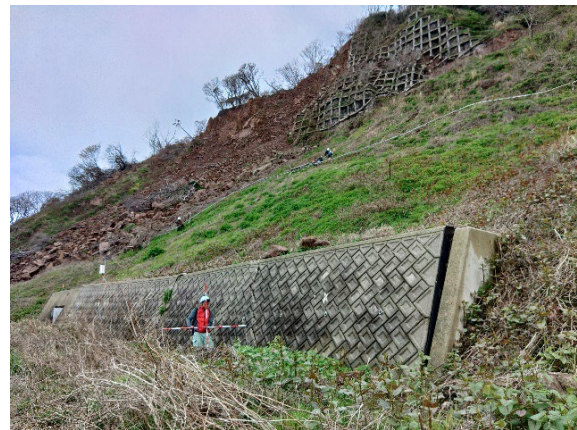
写真 5.3.14 ブロック積擁壁変状  
排水トンネル坑口土留め擁壁は押し出し変形が認められる。

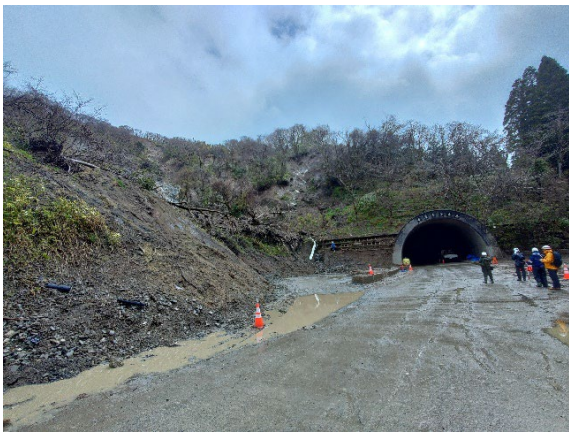
調査対象は中屋トンネル北側坑口を出てすぐの東側斜面である。地震により小規模な地すべりブロック、尾根部のクラックが発生し、2024 年 9 月 21 日豪雨に伴い土砂化して中屋トンネル内に流入したものと想定される。崩壊面の露頭は砂岩、泥岩、礫岩の互層からなり、ばらつきはあるが、1m 程度の風化部が移動したものと想定される。確認された層理面の走向・傾斜は  $N50^{\circ}E/40^{\circ}N$  となっている（写真 5.3.22）。さらに北側斜面では、流れ盤構造の地すべりが複数確認された（写真 5.3.23、5.3.24）。

写真 5.3.19 中屋トンネル北側坑口  
9.21 豪雨により大量の土砂が流入した。

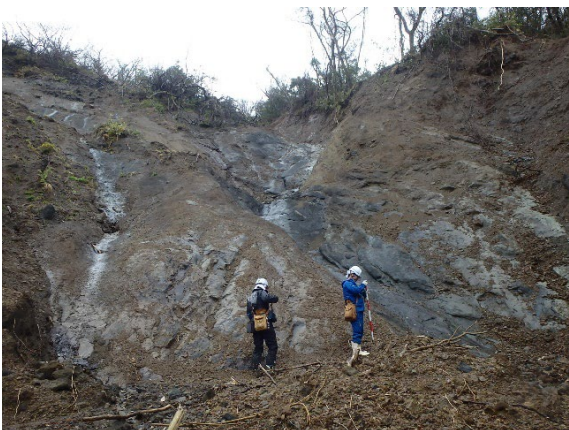
写真 5.3.21 崩壊斜面状況  
層理面すべりが発生している。

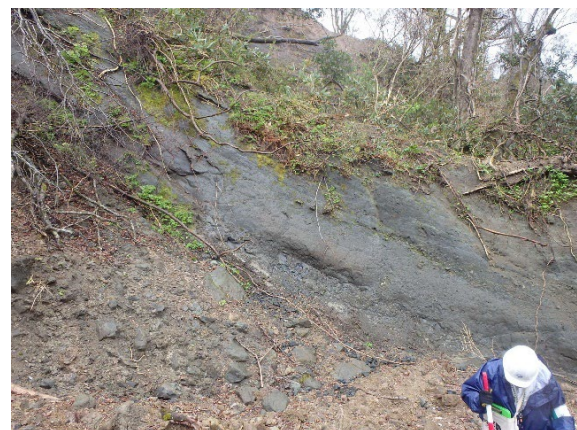
写真 5.3.22 側部露頭状況  
シルト岩～礫岩の流れ盤構造が確認できる。層理面走向・傾斜  $N50^{\circ}E/40^{\circ}N$

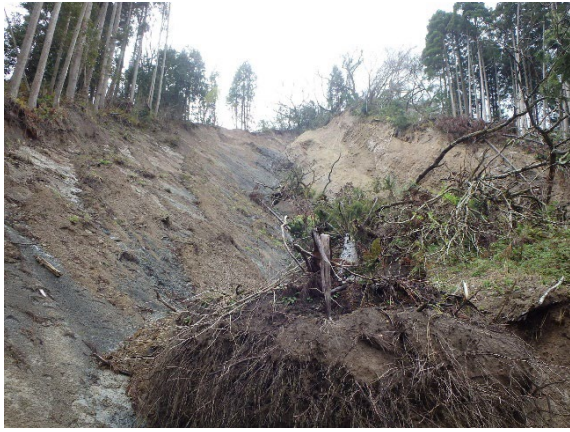
写真 5.3.23 周辺斜面の状況  
層理面すべり（写真左側）が発生し、落ち残り土塊（写真右側）が確認できる。
