## 2011 年 3 月 11 日 東北地方太平洋沖地震

### 当学会員による斜面災害調査【第 1 報】

平成 23 年 3 月 14 日  
(社) 日本地すべり学会

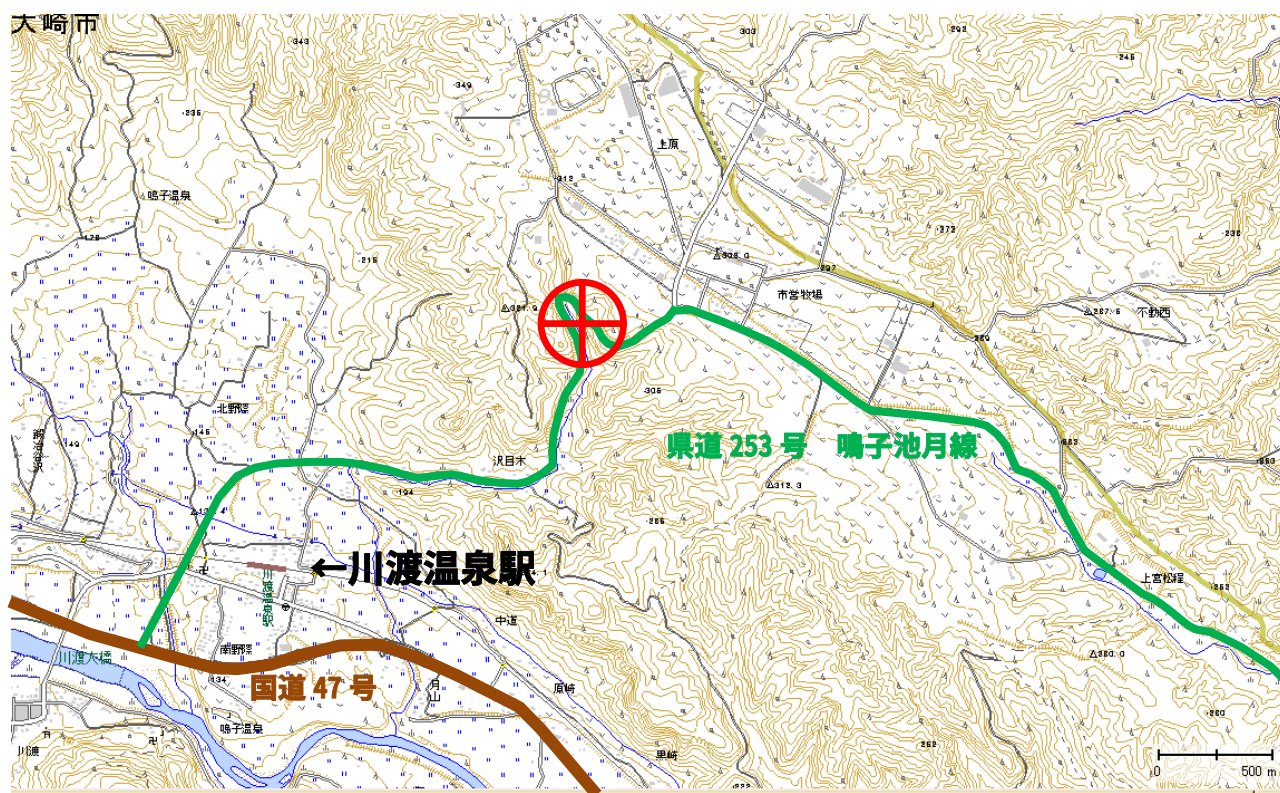
図 3 鳴子池月線変状箇所の位置（2 万 5 千分の 1 地形図幅「川渡」）

**宮城県道 (一) 鳴子池月線**：国道 47 号から約 2km 地点で崩壊が発生しており、通行止め（位置は図 3 参照）。勾配 1:0.5 のモルタル吹付け斜面で高さ 30m、幅 10m、厚さ 3m 程度の規模である（写真 3）。崩壊箇所手前ではアスファルト打ち継ぎ目が開口している（写真 5）。

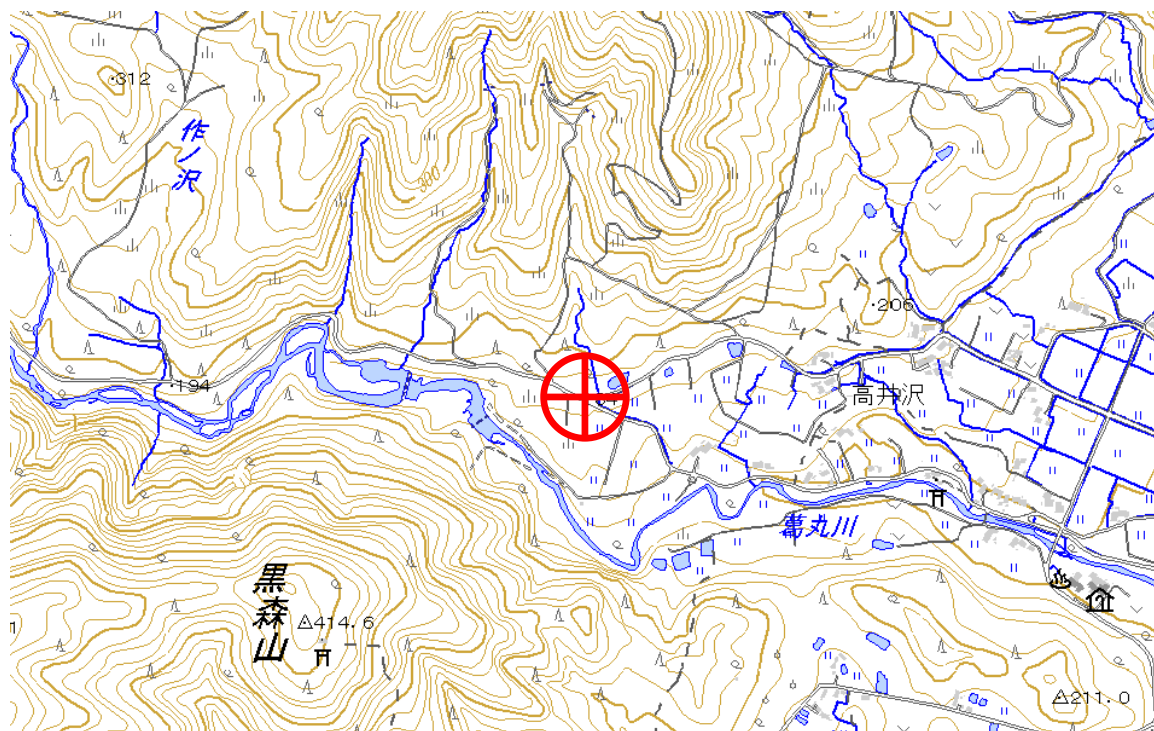
図4 葛丸川変状箇所の位置（2万5千分の1地形図幅「花巻温泉」）

スケールとしてダムアップしている河川幅は約 5m, 崩落高さ 20～30m, 崩落幅 10～20m。地層は軽石質凝灰岩と黒色頁岩（おそらく第三系）の境界付近, 地層傾斜は 70～90°。斜面傾斜はほぼ垂直。
