「地震災害を考える」

演題「地震と地すべり・地盤災害」

長岡技術科学大学工学部准教授 豊田 浩史 氏

地震と地すべり・地盤災害

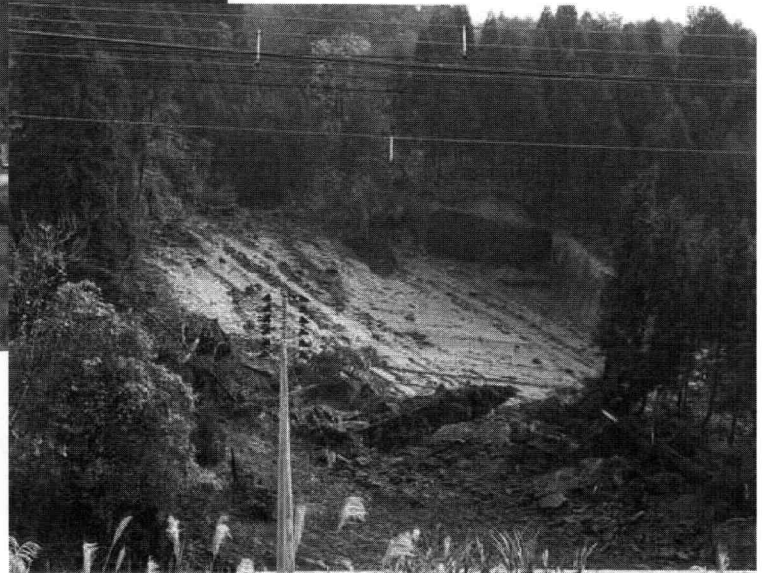
旧国道ごと崩落
(妙見)

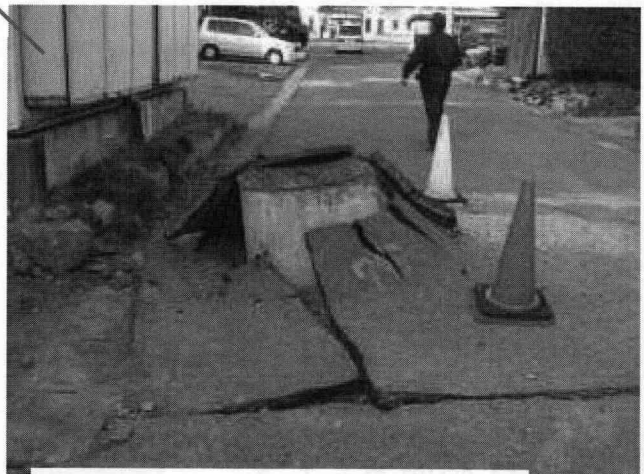
マンホールの浮き上がり

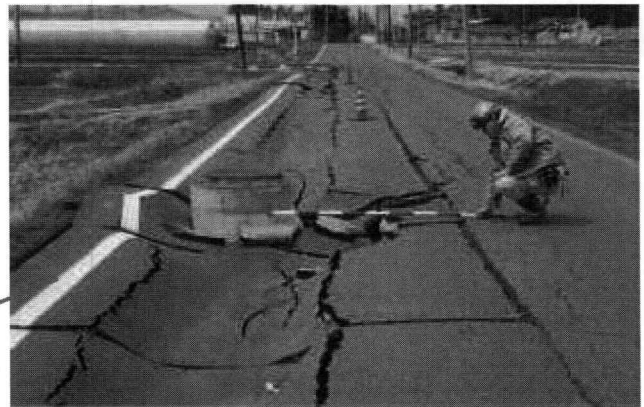
マンホールの浮き上がりと道路陥没

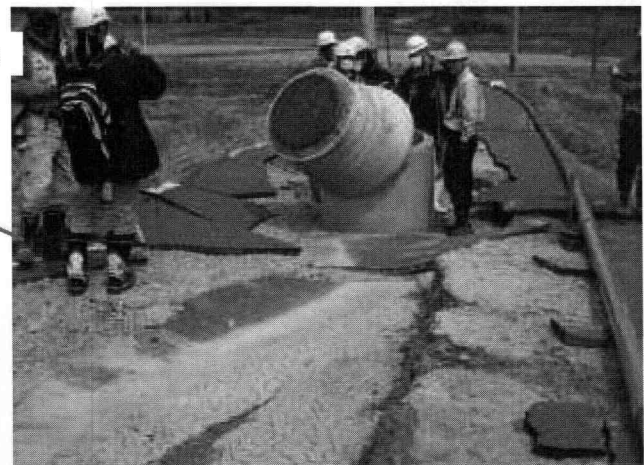
埋設深が深いものは浮き上がり大

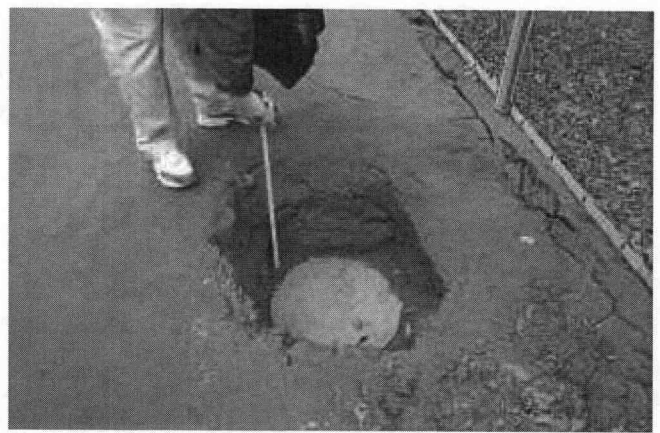
新木場

40cm以上堆積, この道路に顕著なマンホールの浮き出しは見られない
