公益社団法人 日本地すべり学会関西支部
現 地 討 論 会

深層崩壊と河道閉塞 論 文 集

紀伊山地および西南日本外帯の深層崩壊

平成23年9月台風12号により発生した 大規模土砂災害の対策について

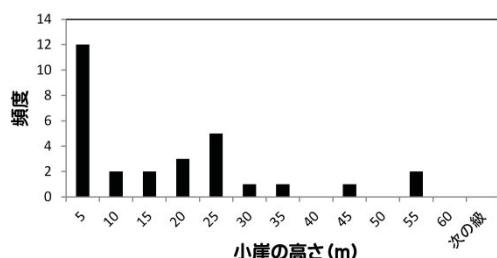
図 - 1 深層崩壊に先立って認められた小崖高さの分布

国土交通省近畿地方整備局によって平成 21 年度に実施された熊野川上流部の流域の詳細 DEM データを画像化して観察した結果、合計 39 個の深層崩壊の発生前の地形を把握することができた。その結果、いずれも重力変形した斜面に発生しており、最も多く認められた地形は小規模な崖—小崖—である。これらは、赤谷の崩壊の例のように、斜面上方に凸を向けた U 字形あるいは V 字形で、少なくともそれよりも下方斜面の上限を区切るような程度に連続的なものである。39 個の深層崩壊のうち 26 個 (66%) がこのタイプであった。図-1 に示すように、比高 5m 以下のものが多い。また、斜面傾斜方向の線に沿って、小崖の長さと斜面全体の長さを計測し、その両者の比を計算した結果を表したのが図-2 である。小崖比が 4% 以下の崩壊が 38% と多かった。

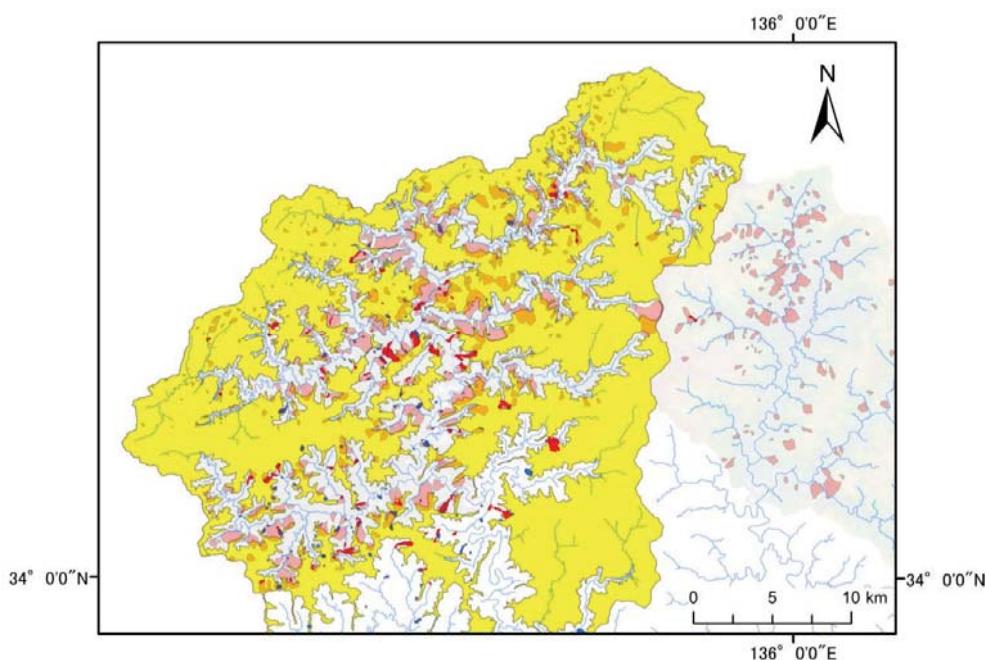
紀伊山地には、高標高部に古地形面が広がっており、それを新たに熊野川などの河川が侵食していること、そして、この侵食によって斜面が不安定化して重力変形していることが明らかになってきている(平石、千木良、2011、平石、千木良、松四、2013)。古地形面、詳細DEMから判読した重力変形斜面、2011年台風12号による深層崩壊、および1889年十津川災害時の深層崩壊の分布を図-3に示す。これから読み取れるように、重力斜面変形が古地形面の縁に集中していること、そして、深層崩壊が重力変形斜面に生じていることがわかる。

図-3 熊野川上流部の古地形面(黄)、重力変形斜面(桃)、深層崩壊(赤:台風12号時、青:十津川災害時)の分布。十津川災害時の崩壊は、明治44年測量の5万分の1地形図の崩土地形による。北山川沿いは地形区分を行っていない。千木良(2013)

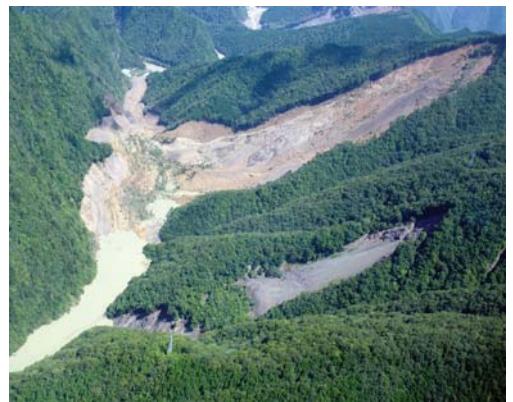
近畿地方整備局では平成 23 年台風 12 号による河道閉塞箇所の対応として、平成 23 年 9 月 6 日から土砂災害防止法に基づく緊急調査に着手し、その後、各種の調査・観測の実施、監視や警戒体制の整備を行ってきた。その中、各河道閉塞箇所について、その規模の大きさ、対策工事に要される技術力等の観点から、奈良・和歌山両県から要請を受け、平成 23 年 9 月 16 日に奈良県五條市赤谷地区（写真-1）、和歌山県田辺市熊野地区の河道閉塞箇所が直轄砂防事業で緊急工事を実施することとなった。また、同年 9 月 30 日には奈良県野迫川村北股地区、同年 10 月 8 日には奈良県十津川村長殿地区および栗平地区でも同様の対応を行うこととなり、その結果、緊急調査を行った全ての箇所において、直轄砂防事業により緊急工事を実施することとなった。

写真-1 被災直後の赤谷地区

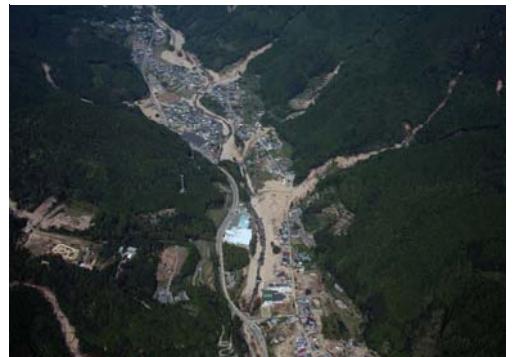
また、甚大な土石流災害が発生した和歌山県那智勝浦町の那智川流域（写真-2）が平成 23 年 10 月 31 日に、河道閉塞は残存しないが、大規模な深層崩壊斜面が残っている奈良県五條市の清水（宇井）地区（写真-3）、奈良県天川村の坪内地区、和歌山県田辺市の三越地区が同年 12 月 15 日に直轄砂防事業で緊急工事を実施することとなった。

写真-2 被災直後の那智川流域

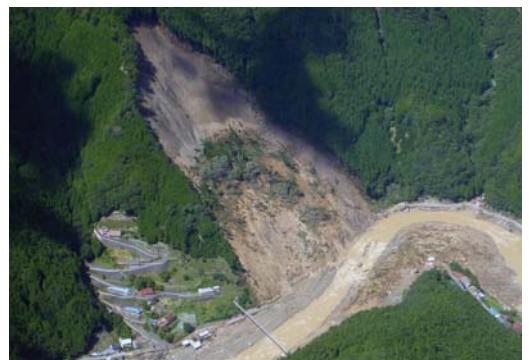
写真-3 被災直後の清水（宇井）地区

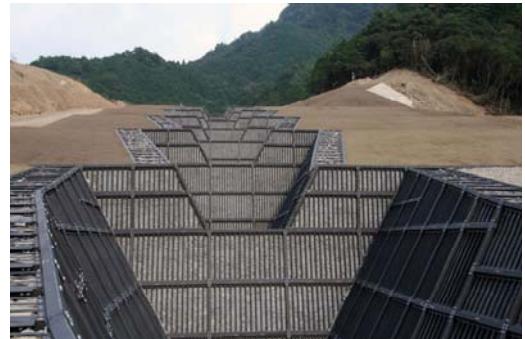
写真-4 鋼製枠を用いた構造（熊野地区）

5箇所の河道閉塞箇所（赤谷、長殿、栗平、北股、熊野の各地区）では、湛水池（熊野、北股地区では湛水池は埋め立てを行い残存しない）や上部の渓流からの流水による河道閉塞部の越流侵食を防止するため、仮排水路工の整備を行った。仮排水路工は2年超過確率規模の降雨により生じる洪水を対象に、また熊野地区では流域面積が小規模なため、当初から100年超過確率規模により本格的な対策として、鋼製枠による排水路の整備を行った（写真-4）。各地区の仮排水路工の構造は、次期出水期までに完成可能という前提のもと、玉石など現地で入手できる材料や工事用道路の状態に制約を受ける搬入可能な資機材の状況など、各地区的現場条件により異なることから、赤谷地区はカゴマット構造、長殿地区は布製型枠を用いた構造（写真-5）、栗平地区はソイルセメントで改良した上にモルタル吹き付け構造、北股地区では大型土嚢構造となっている。河道閉塞箇所の緊急工事は、出水期までに完成することを目標に各箇所で整備を進めた結果、平成24年6月中旬には全箇所でほぼ対策が完了した。

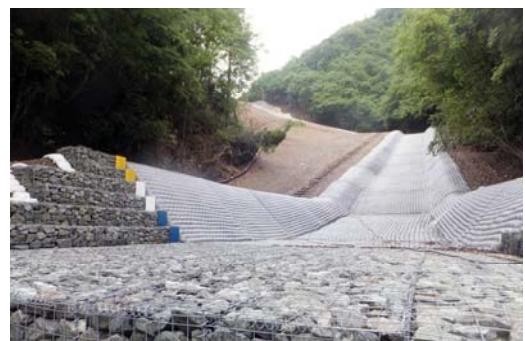
写真-5 布製型枠を用いた構造（長殿地区）

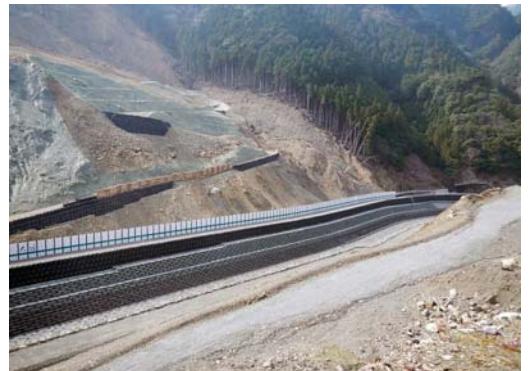
写真-6 応急護岸が完成した清水（宇井）地区

深層崩壊斜面対策箇所〔清水（宇井），坪内，三越の各地区〕においては，不安定土塊の排土を行うとともに，5年超過確率規模の洪水が流下できるよう，河道堆積土砂の掘削による河道拡幅や斜面脚部の応急護岸の設置を行った。応急護岸は，大型土嚢や強化繊維ネットを用いて施工し，坪内や三越は平成24年6月中旬，最大の斜面規模を有する清水（宇井）地区においては，平成24年10月末に応急護岸の設置が完了した（写真

-6）。特に清水（宇井）地区においては，330mの応急護岸が完成したことを受け，崩土堆積部の再移動の観測結果による斜面の安定性も確認した上で，平成24年11月1日に五條市が，平成23年台風12号の災害発生後から同地区に発令していた避難勧告を解除した。排土工も含めた緊急工事は，3箇所ともに平成25年3月末には全て終了した。

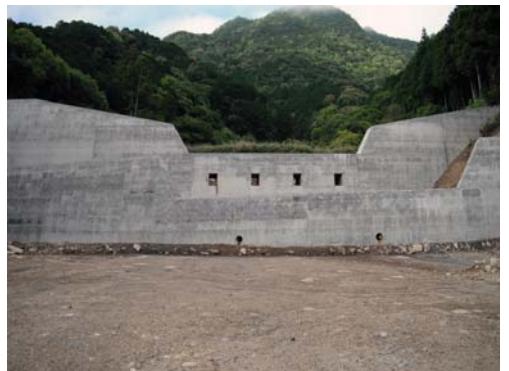
写真-7 砂防堰堤の状況（平野川）

那智川においては，土石流の再発の危険性が高い7溪流において，各溪流ともに最下流の砂防堰堤（特に大規模な土石流が発生した金山谷では2基の砂防堰堤）から整備を進める方針のもと，合計8基の砂防堰堤の工事に着手した。平成25年3月末までに各溪流ともに砂防堰堤の本堤（一部は副堤，垂直壁まで）をほぼ完成させることができた（写真-7）。

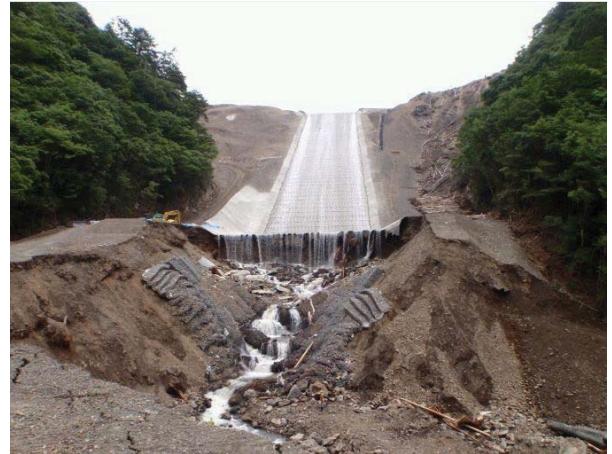
写真-9 台風4号による栗平地区の被災

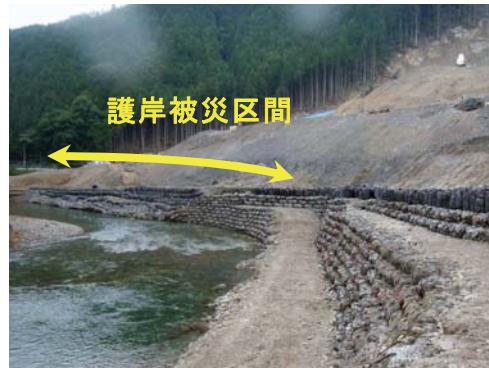
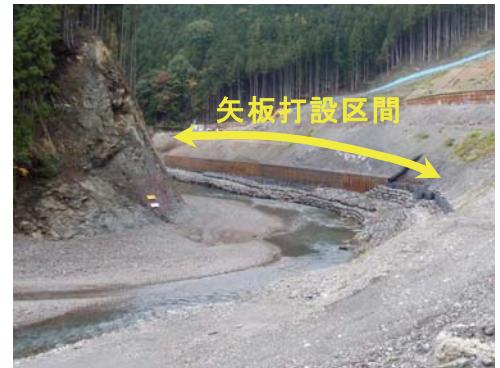
写真-10 台風4号による坪内地区の被災状況および矢板打設による復旧

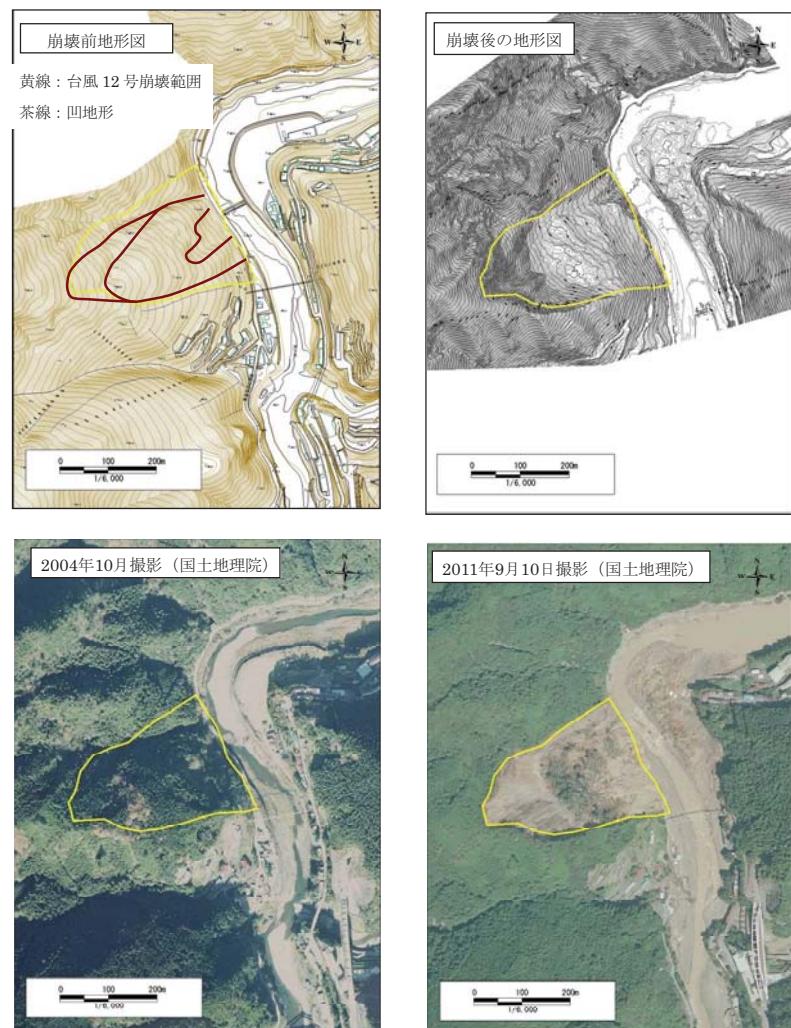
図-11 清水（宇井）地区崩壊前後地形比較

清水（宇井）地区は、奈良県五條市大塔町清水地区の熊野川右岸に位置する。崩壊した斜面は東向き斜面で、水衝部となっている（図-11）。崩壊前は全体として尾根地形であるが、今回崩壊した滑落崖付近と斜面下方には凹地形があり、尾根全体が地すべり地形と判読される。

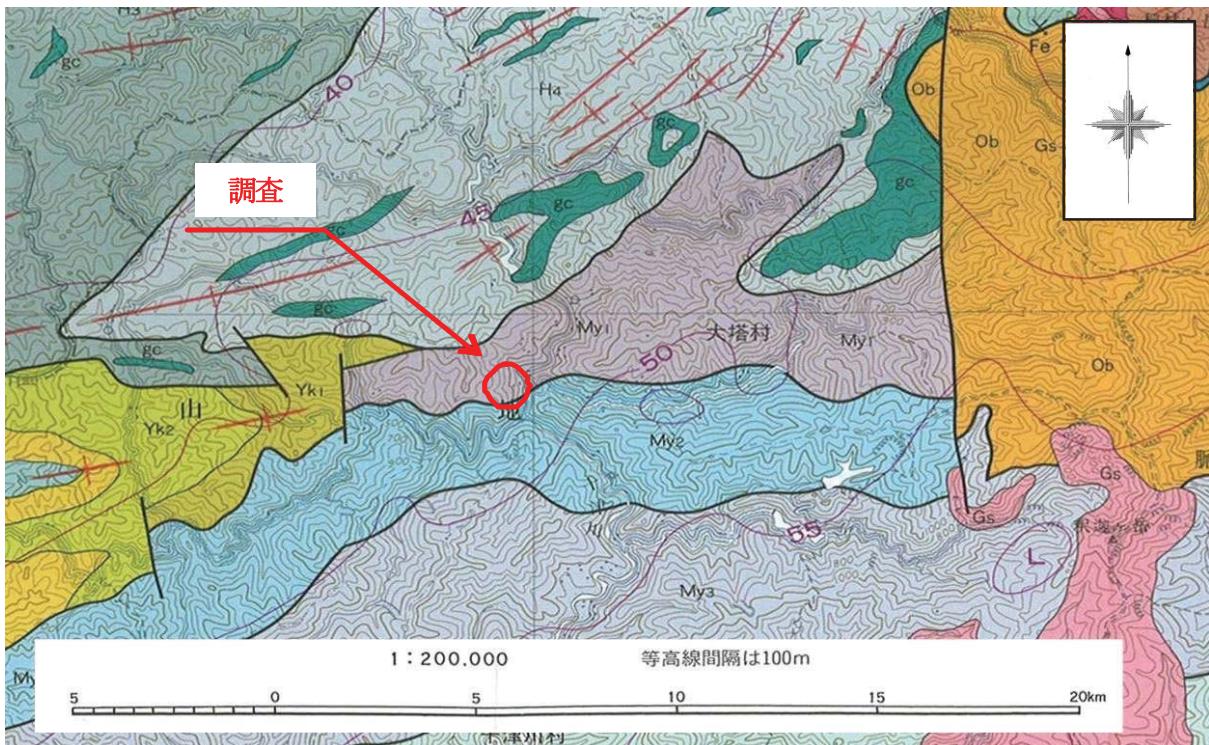
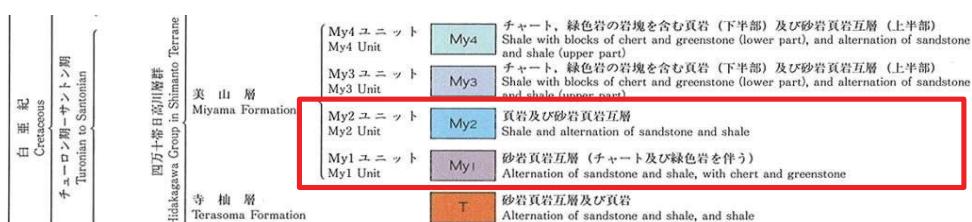
図-12 清水（宇井）地区地質図

岩互層 (my2, my3 チャートおよび緑色岩を伴う) からなる。地層の方向は北東－南西方向および東西方向が多く、北へ 30～50° 傾斜が卓越している。全体に微褶曲やスランプ構造、破断面が発達しており、風化すると角礫状となり、脆い地質と言える。

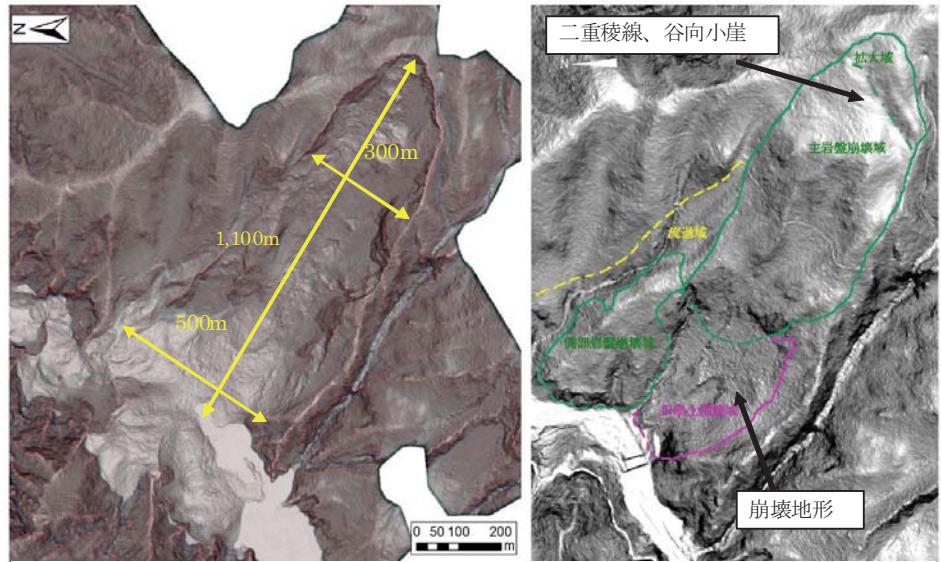
図-16 赤谷地区崩壊発生前後の地形変化

赤谷地区は、奈良県五條市大塔町の熊野川右支川河原樋川の右支川赤谷川右岸に位置する。平成 23 年 9 月台風 12 号による崩壊前の航空レーザー測量結果を見ると、崩壊する前の斜面上部尾根には、二重稜線や谷向きの小崖が見られ、地すべり地形を呈している（図-16）。

赤谷地区の崩壊（図-16）は、斜面上部の稜線付近から発生しており、崩壊規模は、幅460m、斜面長 1,100m、標高差 600m、崩壊土量は約 940 万 m³程度と推測される。崩壊土砂は対岸に乗り上げた後、高さ 67m、横断方向の延長 250m、縦断方向の延長 610m の河道閉塞を形成した。

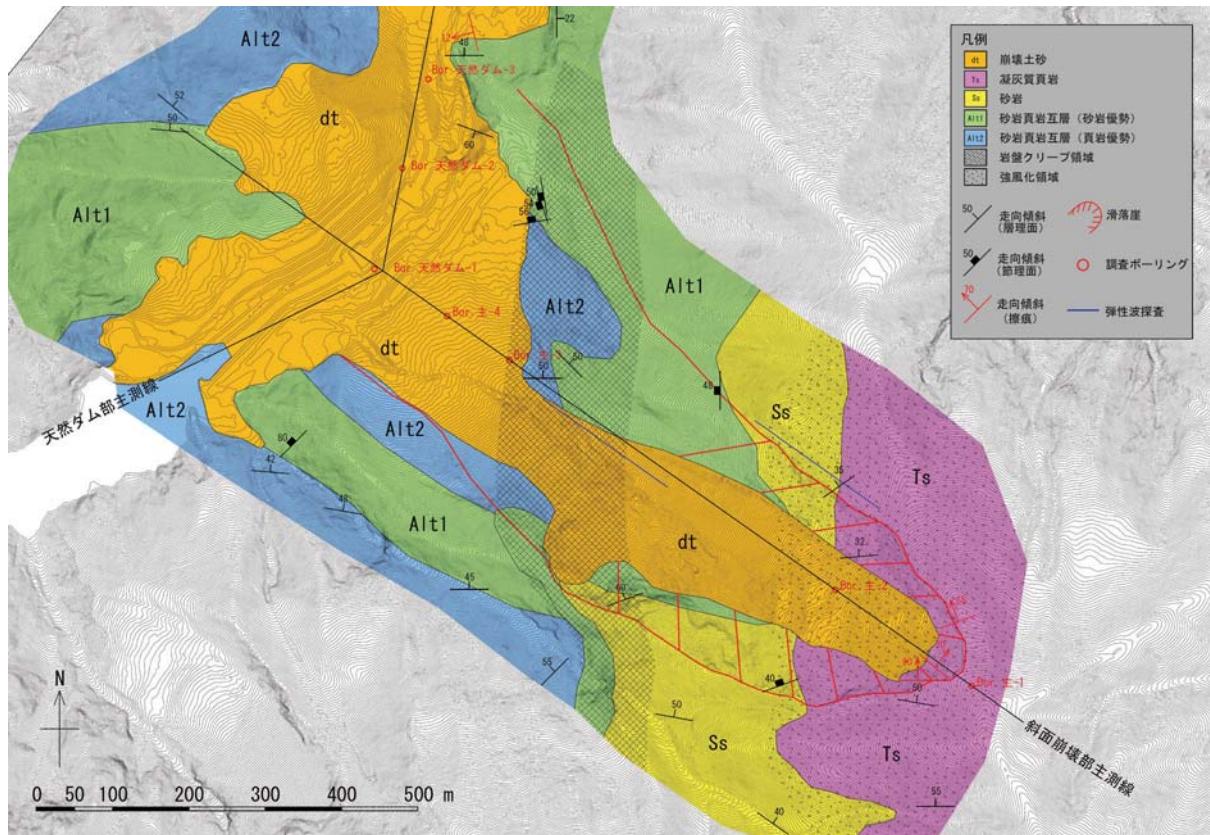
図-17 赤谷地区地質図

が分布する。my2 ユニットは頁岩および砂岩頁岩互層から成り、my3 ユニットはチャート及び緑色岩を含む頁岩と砂岩頁岩互層から成る。地層の走向は北東－南西方向および東西方向が多く、30～50° 北傾斜で斜面に対して流盤となっている（図-17）。崩壊地内の地質（図-18）は、下位から砂岩や凝灰岩を狭在する頁岩優勢層、その上位に砂岩頁岩互層、砂岩優勢層が分布する。冠頭部付近では、凝灰質頁岩とチャートが分布する。地層の走向は、左側壁と渓岸部では、東西方向～西北西－東南東方向の走向で 40～60° 北傾斜が多いが、冠頭部では北東－南西方向で北傾斜が多い。

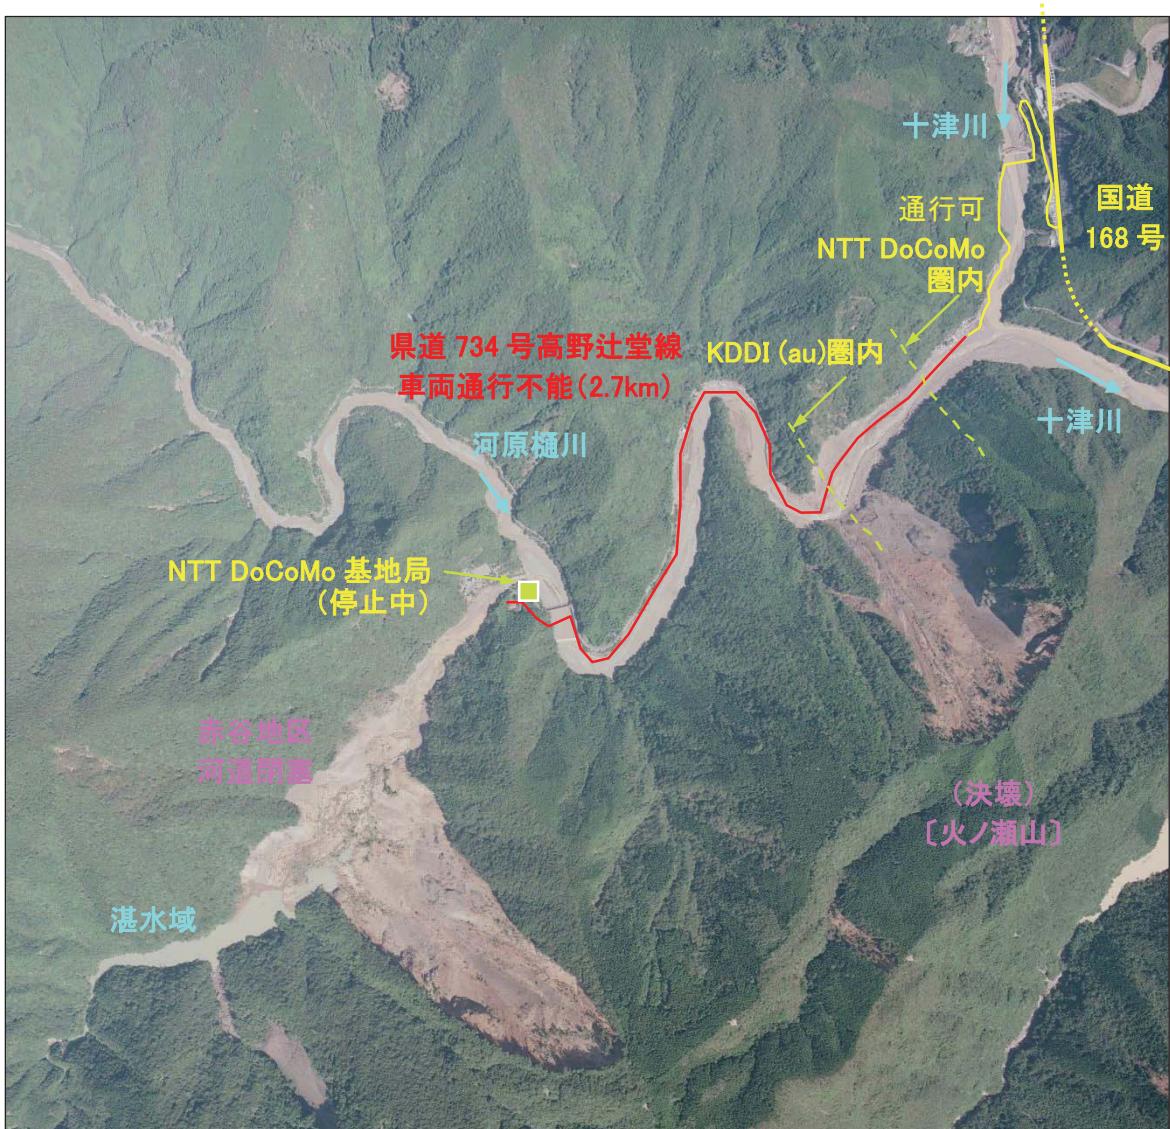
図 3.1.1 赤谷地区 河道閉塞発生直後の状況

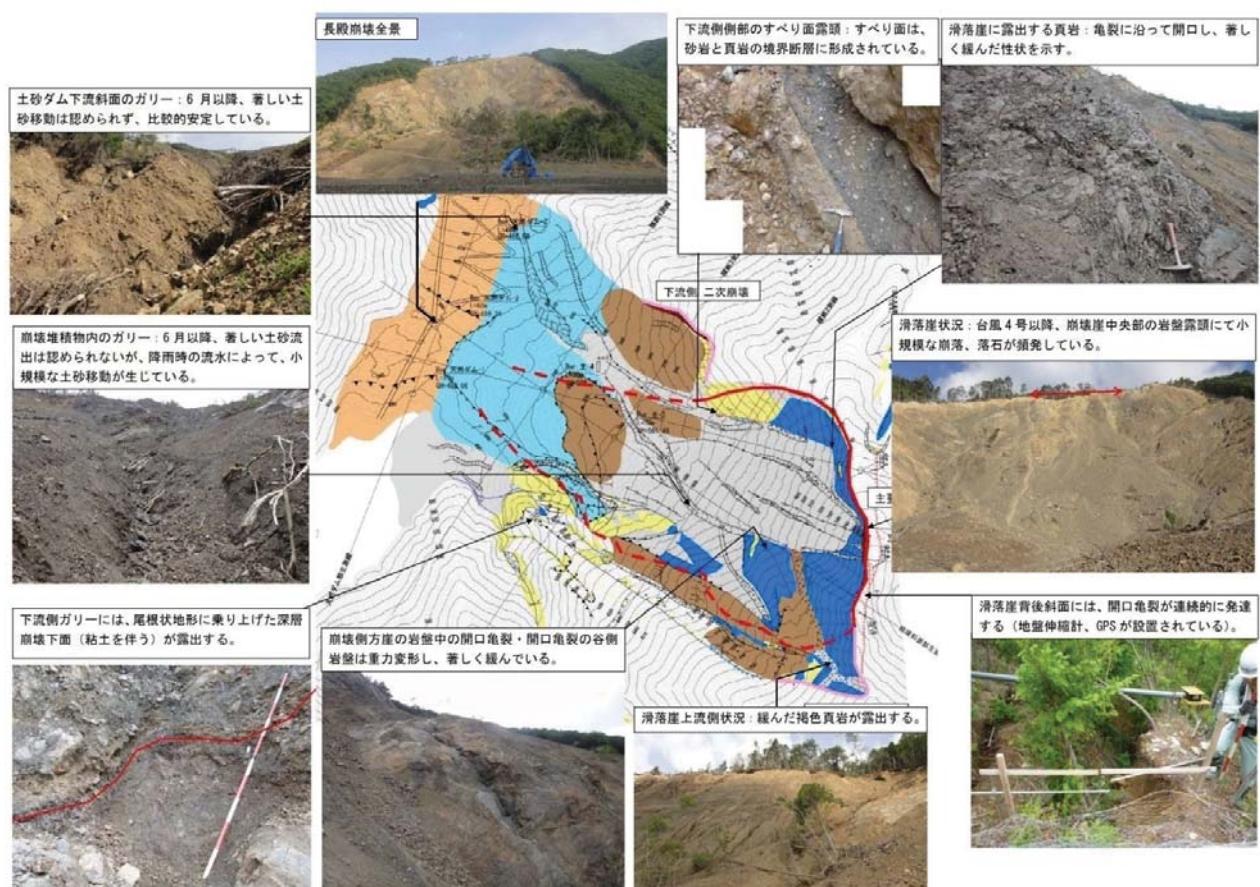
図 4.2.3 長殿地区の現地状況写真

現地状況写真を下図に示す。現地踏査結果、深層崩壊発生前後のLPデータを元にした標高差分図、後述する調査ボーリング結果から、深層崩壊範囲と規模を推定した。図4.2.4に深層崩壊発生前後の標高差分平面図を、図4.2.5に深層崩壊発生範囲平面図を、表4.2.1に深層崩壊規模を示す。

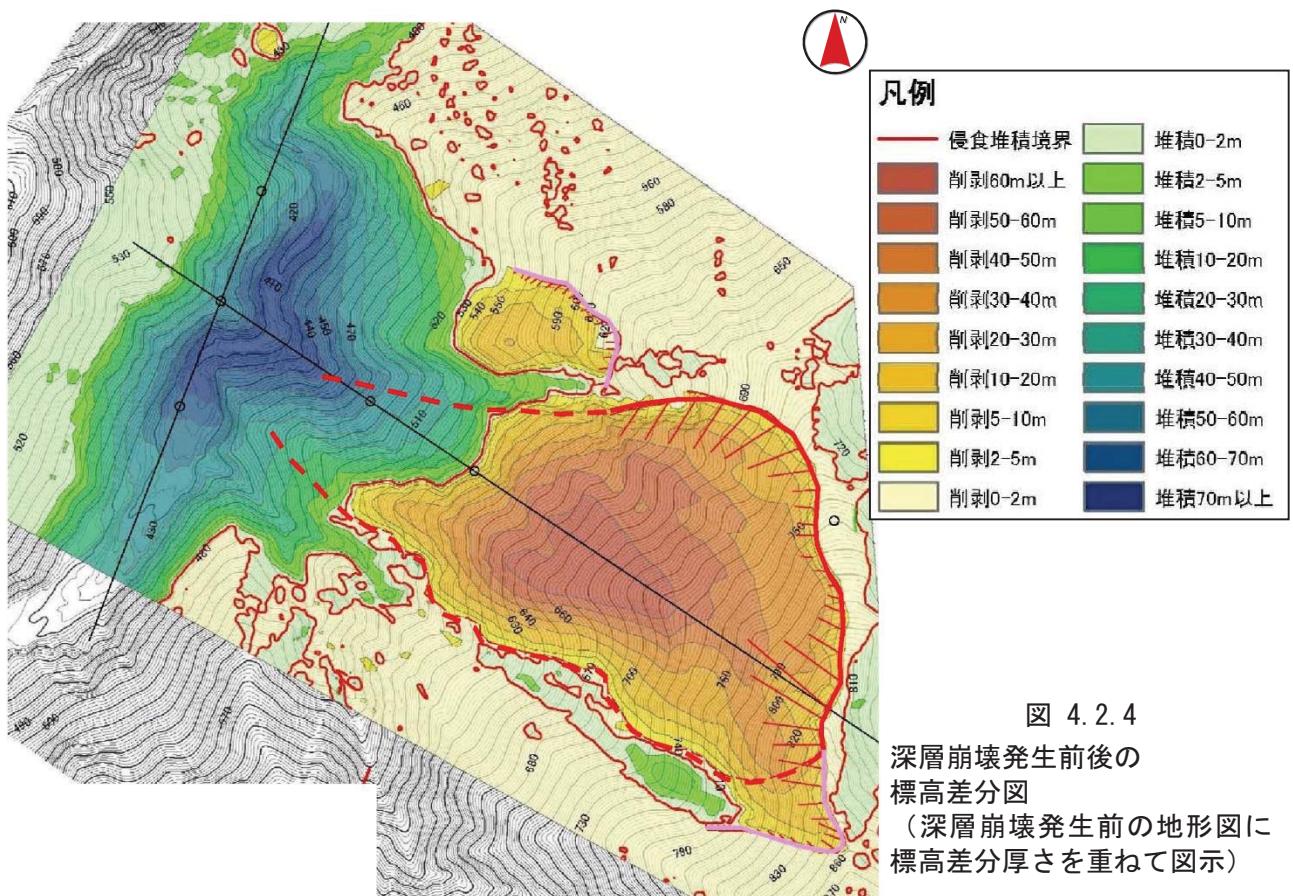
図 4.2.4

深層崩壊発生前後の
標高差分図

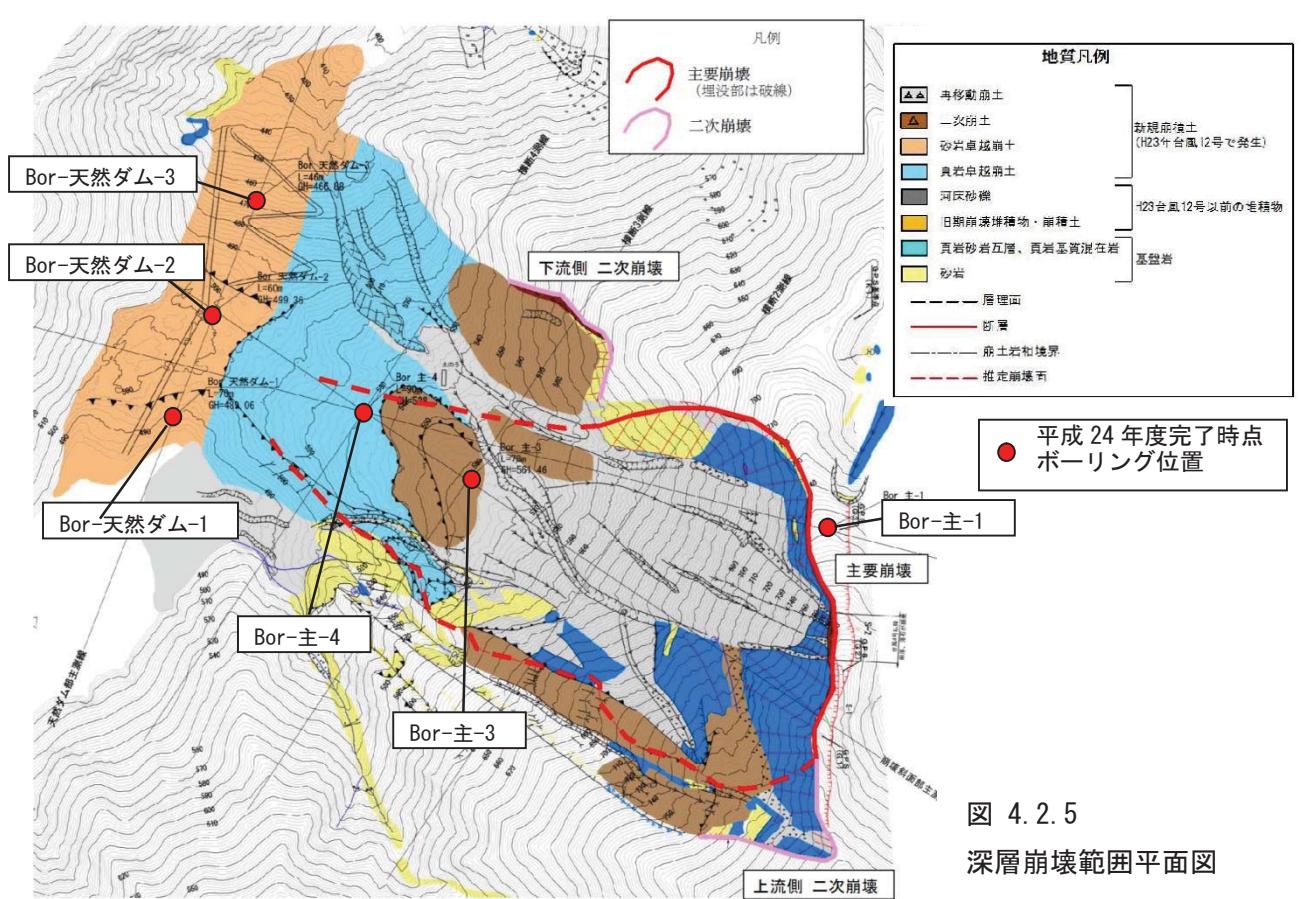
図 4.2.5

長殿地区 崩壊		幅 W (m)	奥行 L (m)	深さ D (m)	推定体積 V (m ³)	崩壊深さ根拠	体積算出方法
主要崩壊		250	500	60	5000000	滑落崖の崩壊深 調査ボーリング	$V=W*L*D*2/3$
二次崩壊	下流側 二次崩壊	100	50	10	30000	滑落崖の崩壊深	$V=W*L*D*2/3$
	上流側 二次崩壊	120	100	30	240000	滑落崖の崩壊深	$V=W*L*D*2/3$
		崩壊体積 合計		5270000

深層崩壊範囲平面図

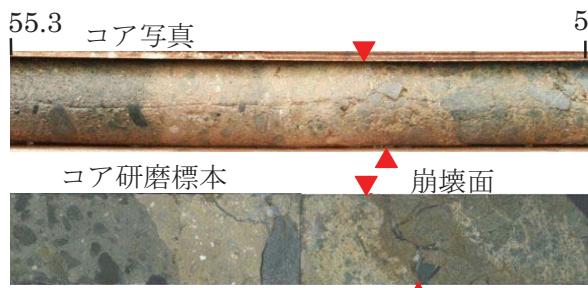
- ・主要崩積土: 主要崩土の山側表層は破碎度が低いが(Cr1~2)、崩壊面に向かって破碎度が増大し、崩壊面付近はCr3~4が分布する。崩壊面直上の崩土は基質支持の無構造な礫混じり粘土から構成される(写真4.2.1)。崩積土末端Bor-主-4の崩壊面上のCr3~4区間は深度53.1~68.8m(崩壊面深度)に分布し、厚さ15mに達する。河道閉塞部の対岸地山に近い部分の崩土は、岩塊状～角礫状を呈し空隙に富み、搅乱された性状を示す。
- ・崩壊面より下位の岩盤: 崩土末端Bor-主-4では崩壊面深度から下位14mまで、崩積土上部Bor-主-3では崩壊面深度から下位27m以上にわたって、崩壊面より下位の岩盤に破碎構造(Cr1~2)が認められた。
- ・背後尾根部: 尾根部Bor-主-1では深度50.7mまで破碎構造(Cr1~2)が認められた。深度44.9~48.0mにはCr2~3の区間が含まれるが、この区間は岩片～角礫を主体としており、岩組織が残存する(写真4.2.2,写真4.2.3)

写真 4.2.1 崩土上部 Bor-主-3 崩壊面付近の破碎構造 (Cr3~4)

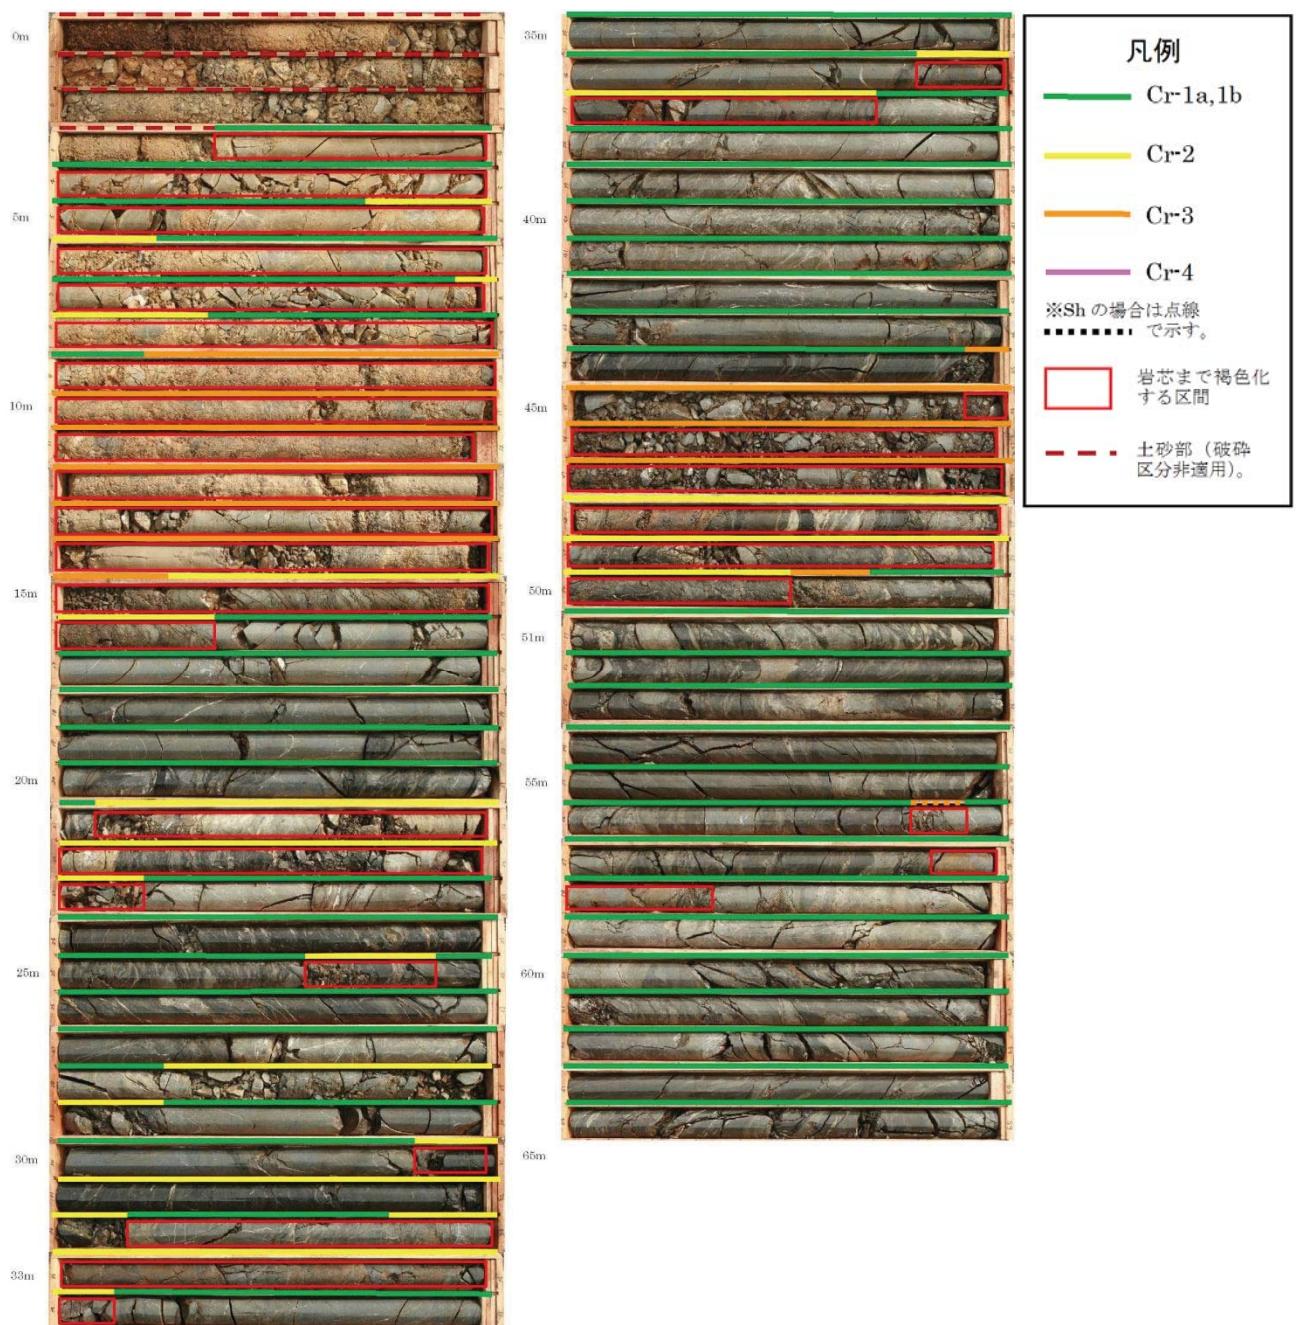
写真 4.2.3 背後尾根部 Bor-主-1 コア写真

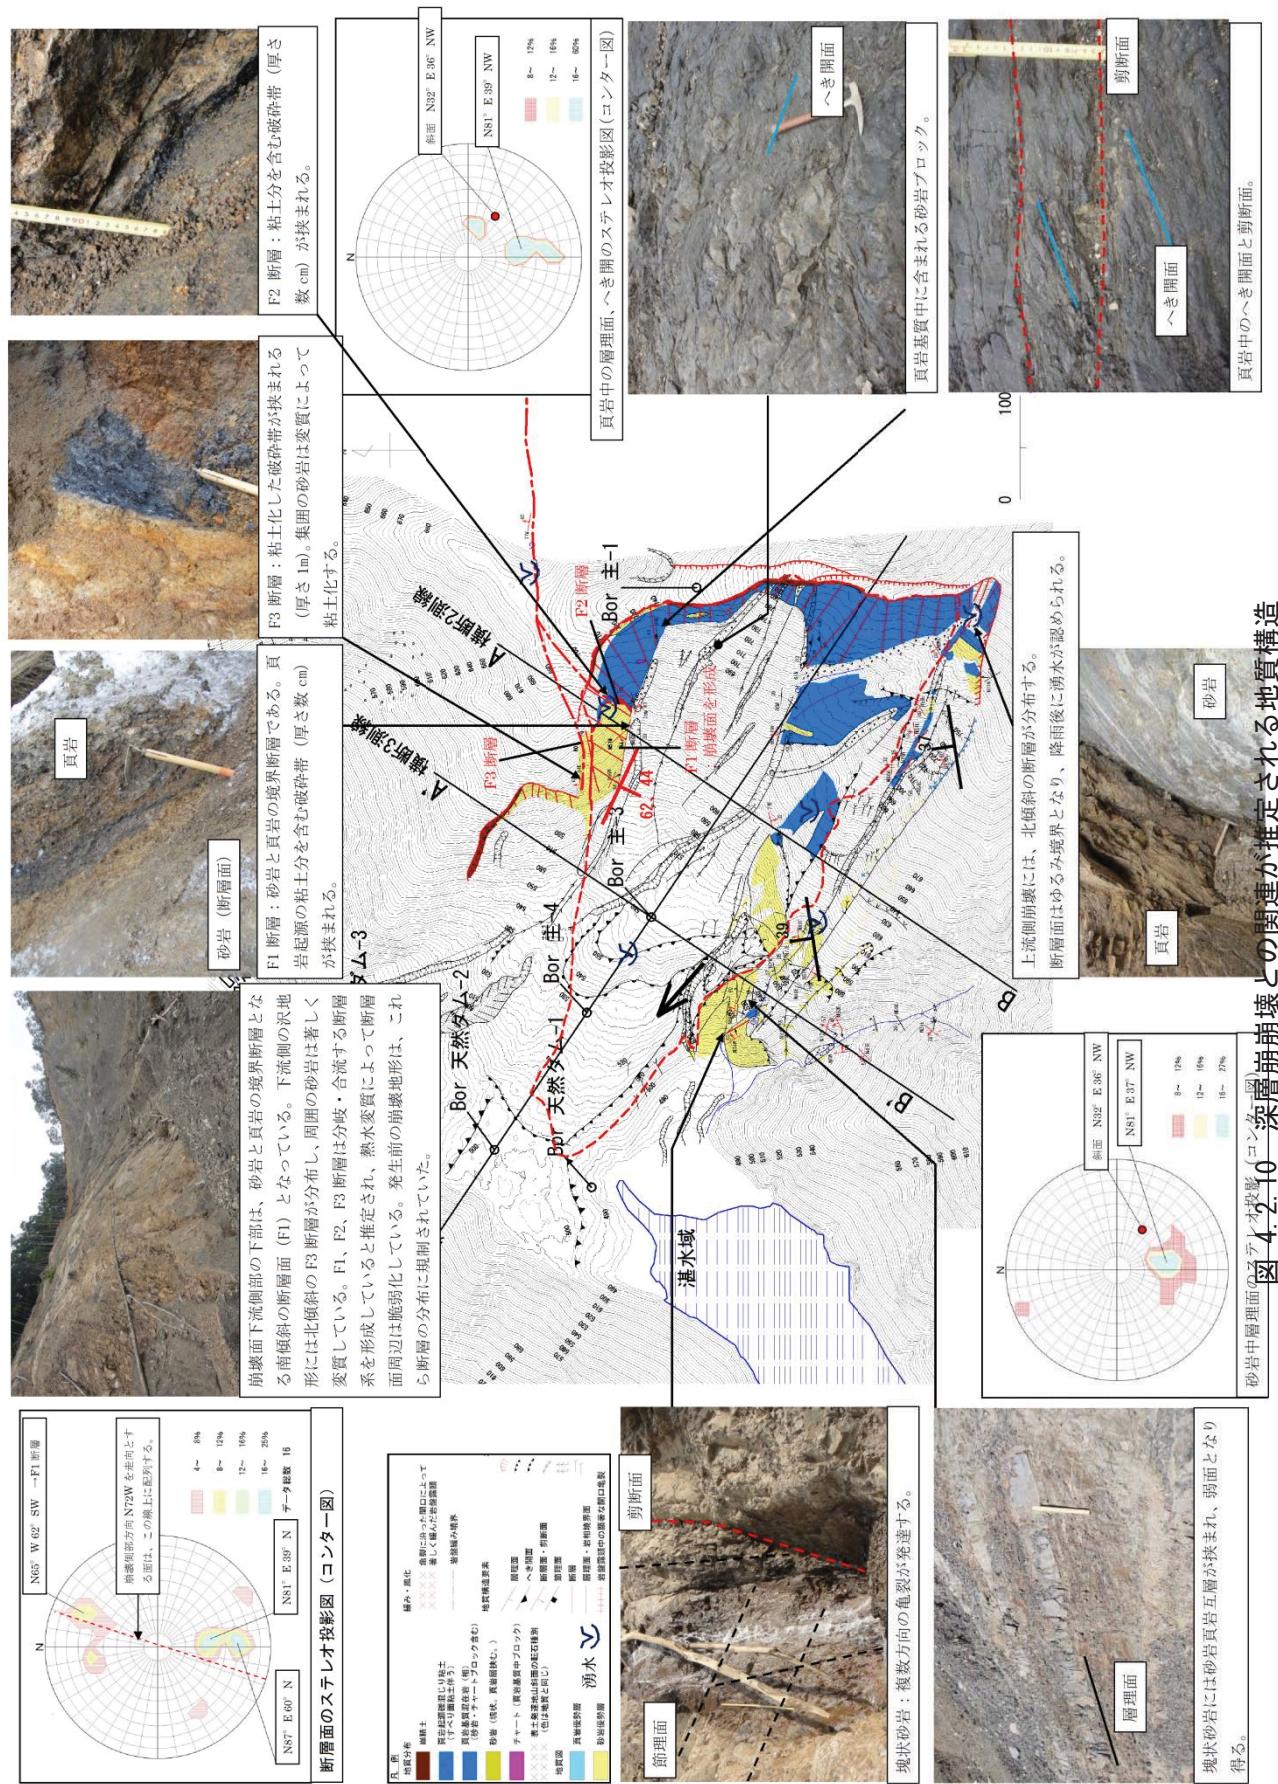
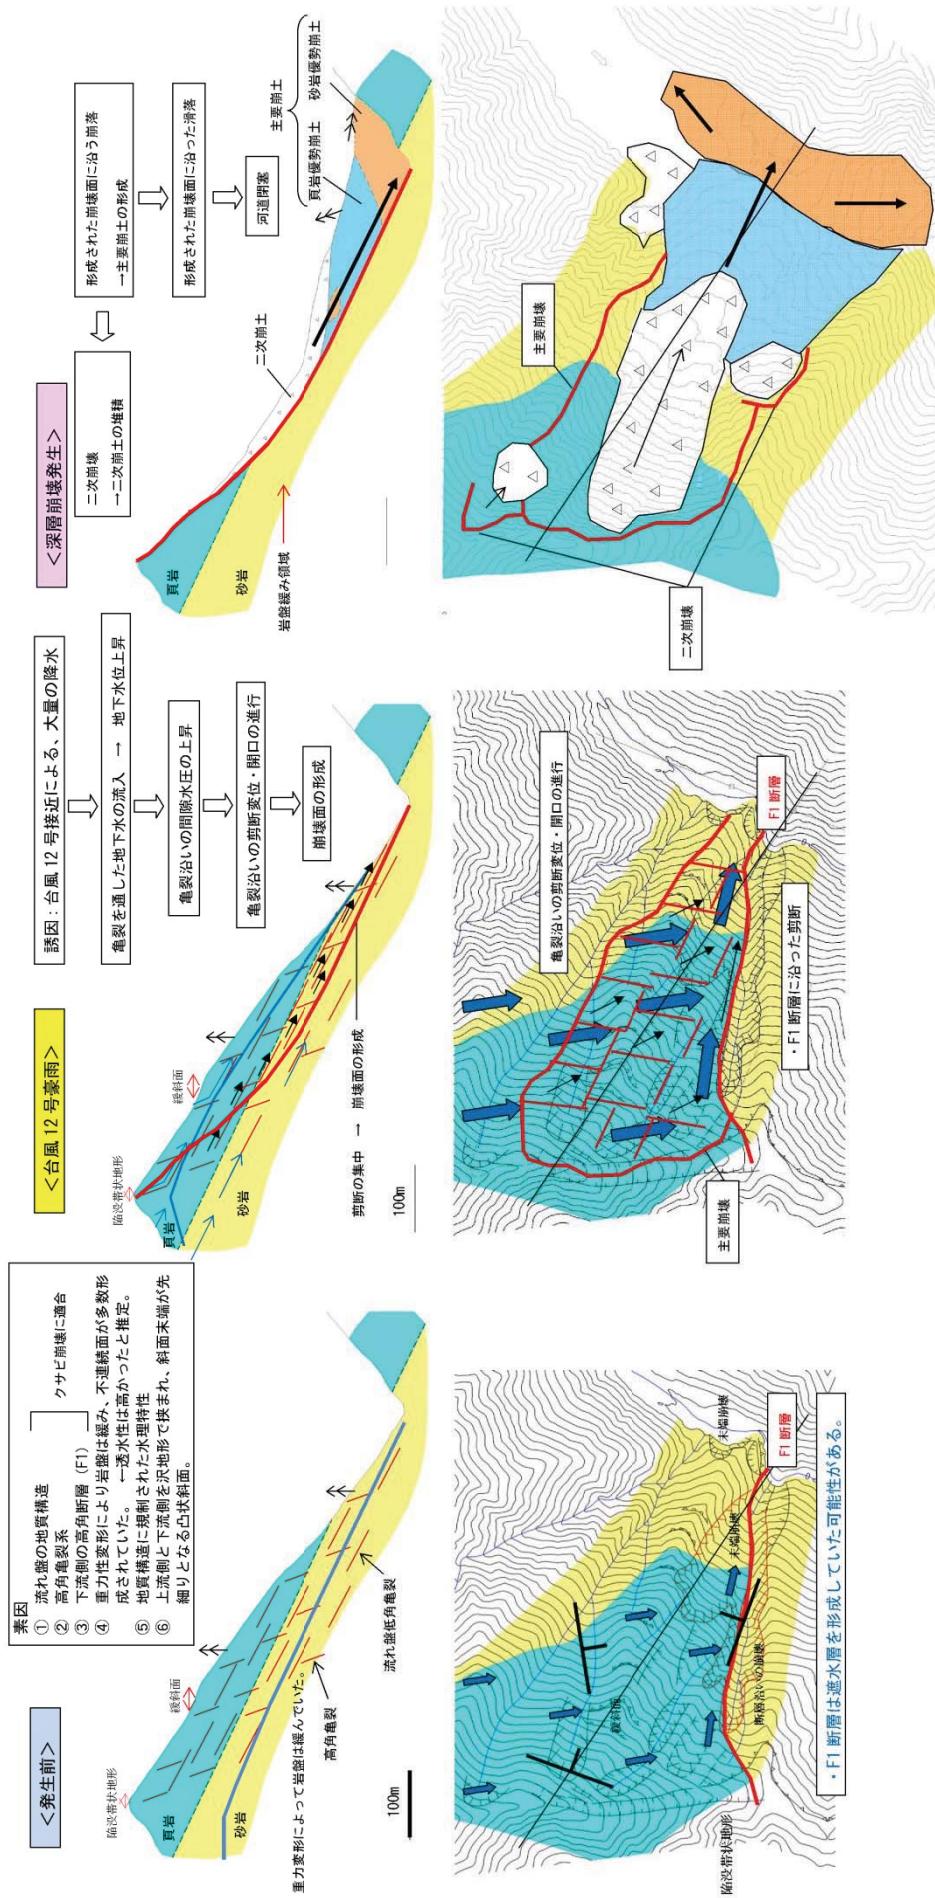
図 4.2.11 深層崩壊発生メカニズム推定模式図

深層崩壊発生前斜面にはすべり面としては未発達であったものの、重力性変形に伴い基盤岩と破碎された岩盤との境界付近は不連続部が徐々に形成されており、台風 12 号豪雨時にはそれらに過大な間隙水圧が作用することにより、せん断強度が低下し、深層崩壊に至った可能性が考えられる。

- ① 深層崩壊発生前斜面には、重力性変形に伴い基盤岩と破碎された岩盤との境界付近は不連続部が形成されており、台風 12 号豪雨時にはそれらに過大な間隙水圧が作用することにより、せん断強度が低下し、深層崩壊に至った可能性が考えられる。
 - ② また、深層崩壊発生斜面の形状を見ると、平面形状は逆三角形型を呈しているとともに、断面形状は相対的に末端付近の層厚が薄い、くさび状を呈している。これらの斜面形状は、斜面末端付近に応力が集中しやすい形状といえる。このため、増水した長殿谷の溪岸侵食や、斜面末端崩壊の拡大の進行が、斜面全体の不安定化を助長した可能性が推察される。

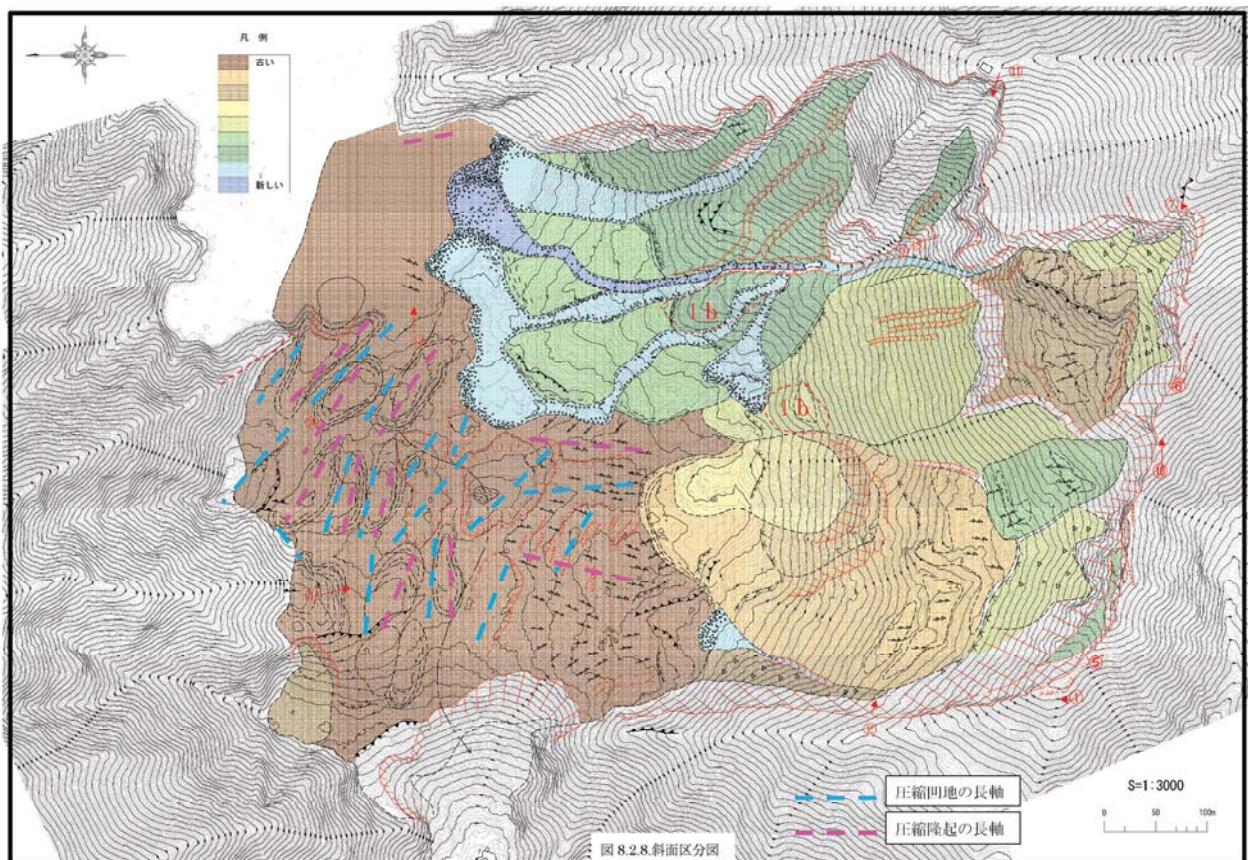
図 4.3.2 斜面区分図

凡例	状 態
1	圧縮による隆起・と凹地が顕著。中央にもとの地山形態が残る。深層崩壊の主たる堆積物
2	北側の急斜面は地表はほとんど裸地で崖錐状、上部は地溝と地壘が顕著
3	2 の東側が 2 次的に崩落したもの。表面は崖錐状だが一部旧地表を残し立木がある
4	2 の崩壊土砂の遷急線付近が 2 次的に崩壊したもの。一部、土石流ロープ（1 b 1）あり
5	滑落崖の 2 次的崩壊により形成。崖錐の形態を示す。
6	滑落崖の 2 次的崩壊により形成。崖錐の形態を示す。
7	滑落崖の 2 次的崩壊により形成。崖錐の形態だが一部、土石流ロープ（1 b 2）あり
8	崩壊後に発生した土石流堆積物。7 を覆う
9	最新の土石流堆積物。

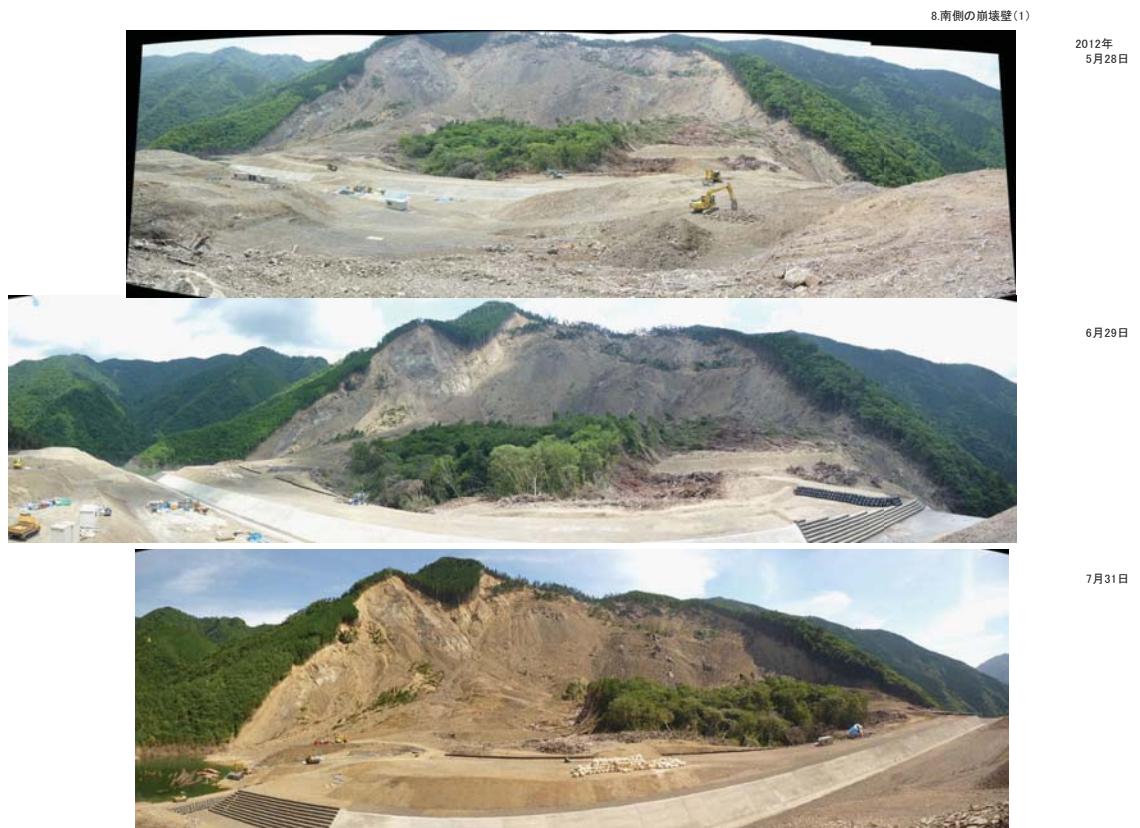
写真 4.3.2 栗平地区全景写真

斜面傾斜は非対称で、相対的に南向き斜面が急傾斜で、北向き斜面が緩傾斜になっている。斜面長は700mと長く、比高も490m（高標高980m、低標高部490m）と大きい。逆向き小崖列、地溝・地壘状地形、多重山稜が認められる。背後に谷地形が深層崩壊発生斜面を囲むように分布する。斜面には、遷急線・遷緩線が複数分布する。他の流域より谷密度が少ない。斜面末端に崩壊地が分布する。上流側斜面には馬蹄形の滑落崖を持つ明瞭な地すべり地形が認められる。

以上の地形的特徴から、栗平地区は重力変形が進行した斜面であったといえる。

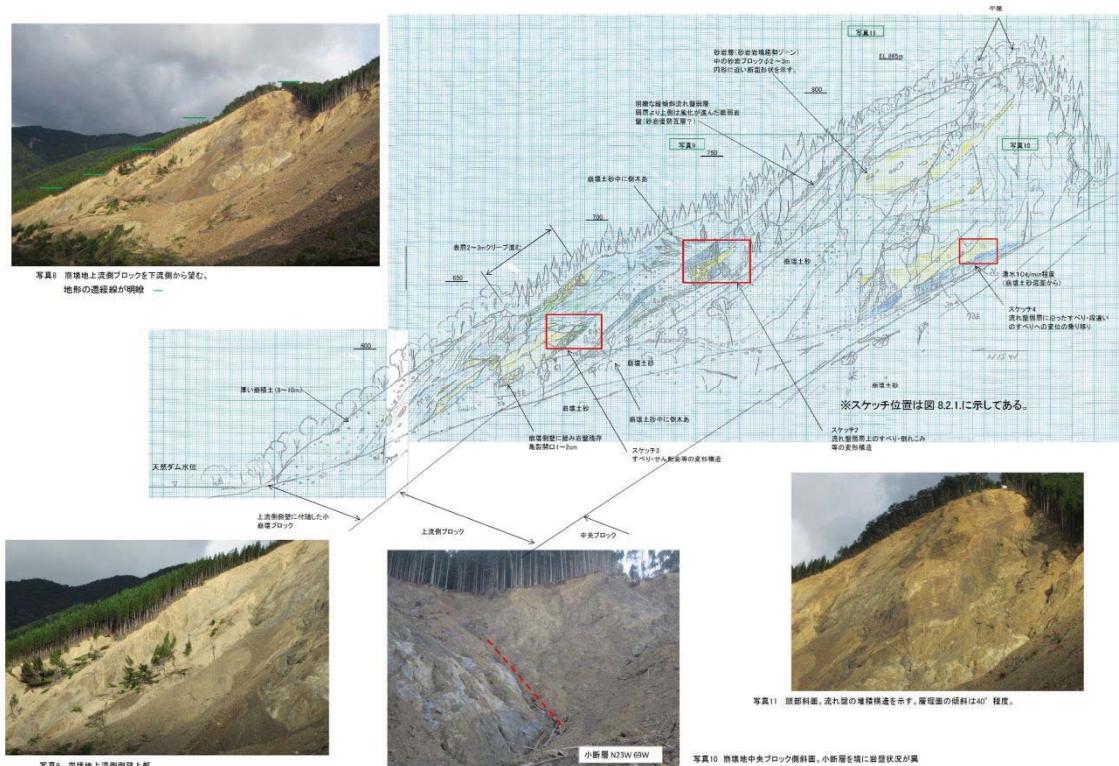
図 4.3.8 スケッチ1地点

崩壊地周辺の基盤岩の地質は、砂岩、頁岩及びその互層からなる。崩壊部の地質構造は北落ちで流れ盤構造を示している。崩壊東の側壁において詳細な露頭観察を実施した結果、岩盤の変形構造(トップリング、キンクバンド、亀裂の開口と緩み)が確認され、その破碎部を地表へ追跡すると地形の遷緩線とほぼ一致している。

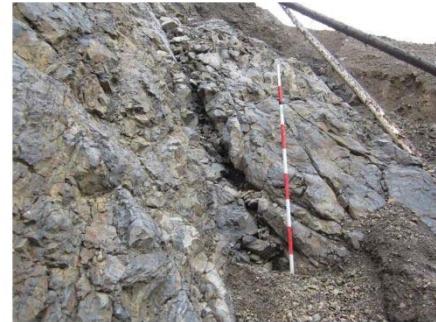
写真17. スケッチ箇所3全景

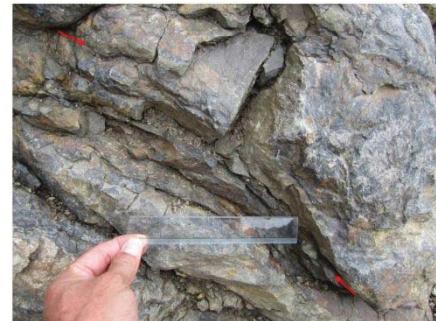
写真 18. 開口亀裂上部 1~2mm開口 開口亀裂沿いに頁岩薄層が挟在。

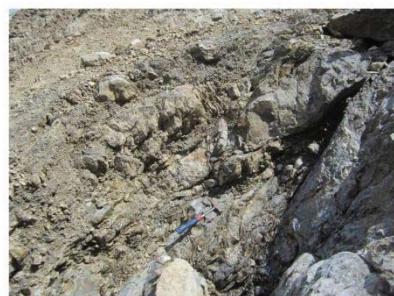
写真 20. スケッチ箇所 4 全景

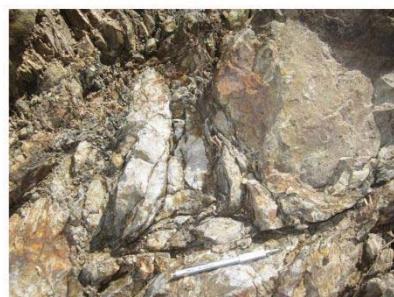
写真 21. 流れ盤せん断面とその上位の高角度亀裂。
高角度亀裂は流れ盤せん断面の下位には連続し
る。

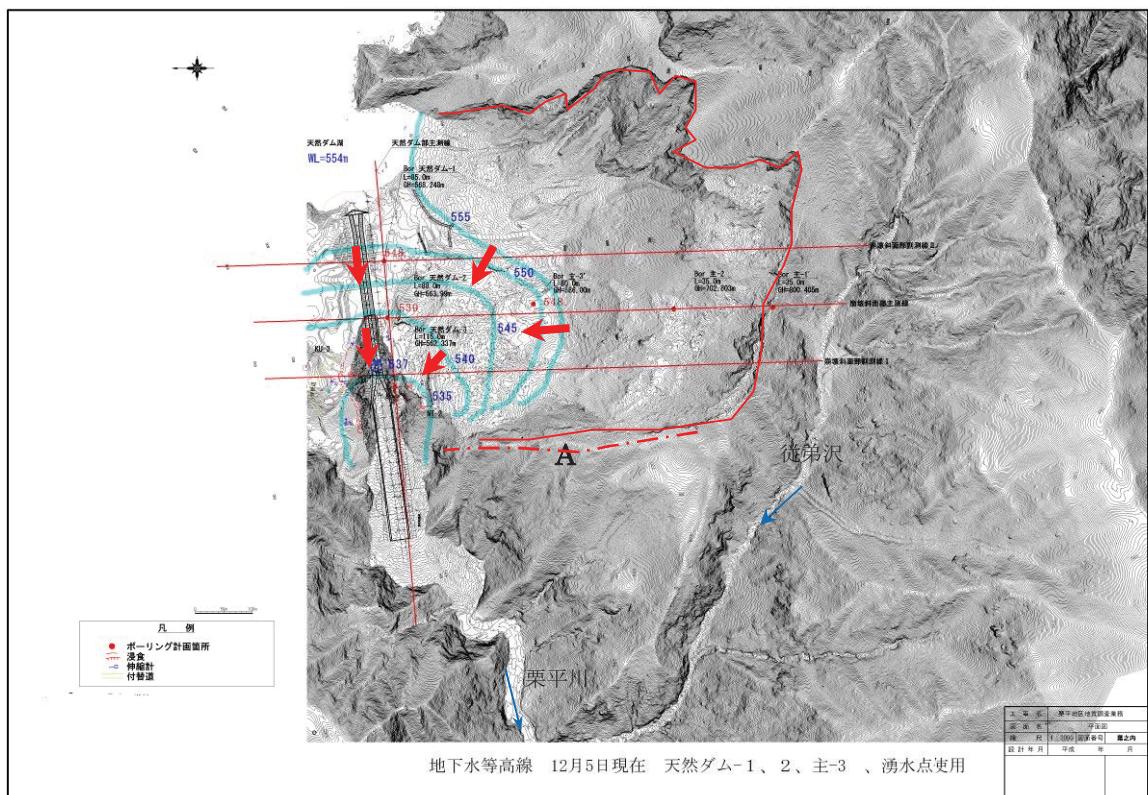
図 4.3.12 地下水等高線図 (等高線間隔は 5m)

深層崩壊土砂内の地下水の分布を把握するため、地下水等高線を作成した。観測日は 2013 年 12 月 5 日で、データはボーリング孔 3 孔、湧水点である。天然ダム湛水地から下流に向かい水位が低下している。尾根 A を構成する基盤岩は地下水をブロックし、深層崩壊移動土塊内部に地下水包蔵域が形成されていると推定される。地下水の流下方向はガリー方向に集中する形態を示す。地下水は、天然ダム湛水地を供給源とする経路と、深層崩壊移動土塊背後の基盤岩の地下水を供給源とする経路の大きく二つの経路から供給されていると推定される。
