公益社団法人 日本地すべり学会関西支部
現 地 討 論 会

深層崩壊と河道閉塞 論 文 集

紀伊山地および西南日本外帯の深層崩壊

平成23年9月台風12号により発生した 大規模土砂災害の対策について

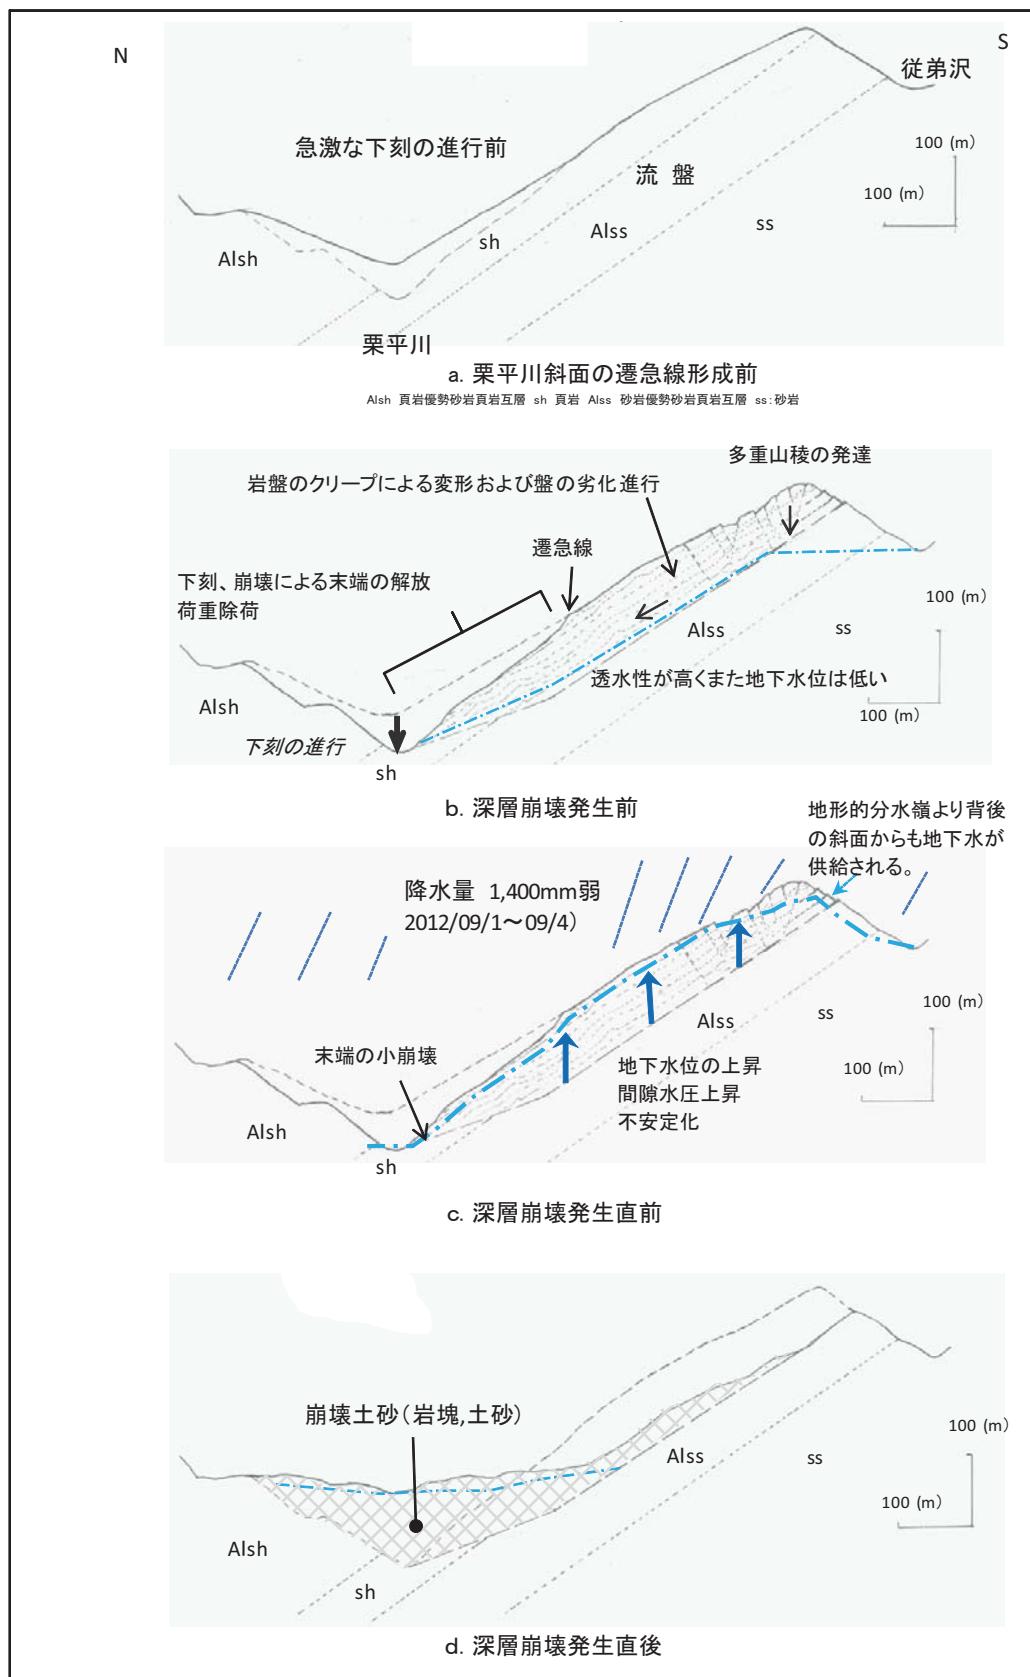
図 4.3.14 栗平地区 深層崩壊発生機構模式図

北向きの崩壊斜面において、北に傾斜するこのような同斜構造は、斜面に対して流れ盤となり、斜面が不安定化する素因となっている。この地質構造は崩壊地の東西両側壁、とくに東側側壁において明白に確認することができる。図8.2.1-3のスケッチ図に崩壊地東側側壁でみられる流れ盤構造の状況を示す。

崩壊地周辺の基盤岩の地質は、砂岩、頁岩及びその互層からなる。崩壊部の地質構造は北落ちで流れ盤構造を示している。崩壊東の側壁において詳細な露頭観察を実施した結果、岩盤の変形構造(トップリング、キンクバンド、亀裂の開口と緩み)が確認され、その破碎部を地表へ追跡すると地形の遷緩線とほぼ一致している。
