公益社団法人 日本地すべり学会関西支部
現 地 討 論 会

激甚災害対応の教訓と課題 —平成 25 年 7 月島根・山口の災害事例— 論 文 集

平成 25 年島根県豪雨災害における治山事業による災害復旧について

地方自治体の災害対応

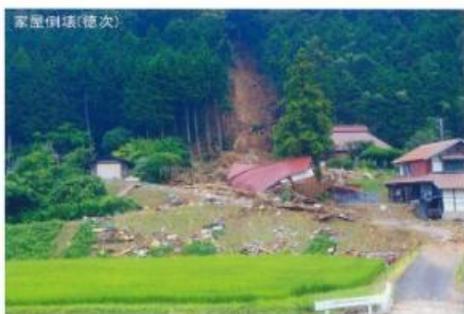
家屋倒壊(穂次)

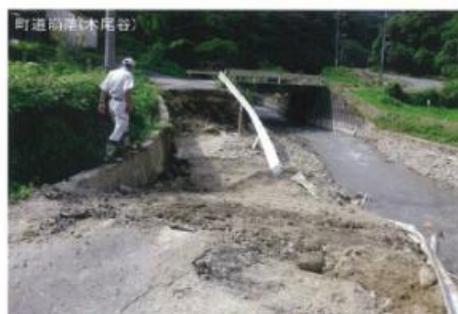
町道崩壊(木尾谷)

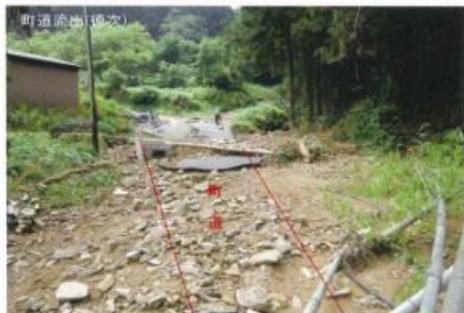
町道流出(穂次)

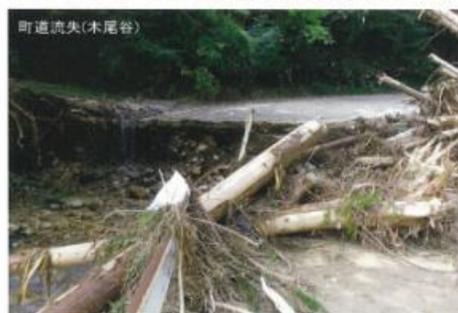
町道流失(木尾谷)

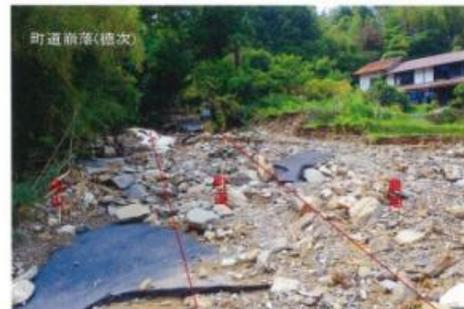
町道崩落(穂次)

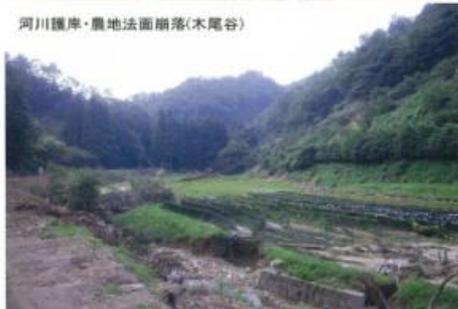
河川護岸・農地法面崩落(木尾谷)

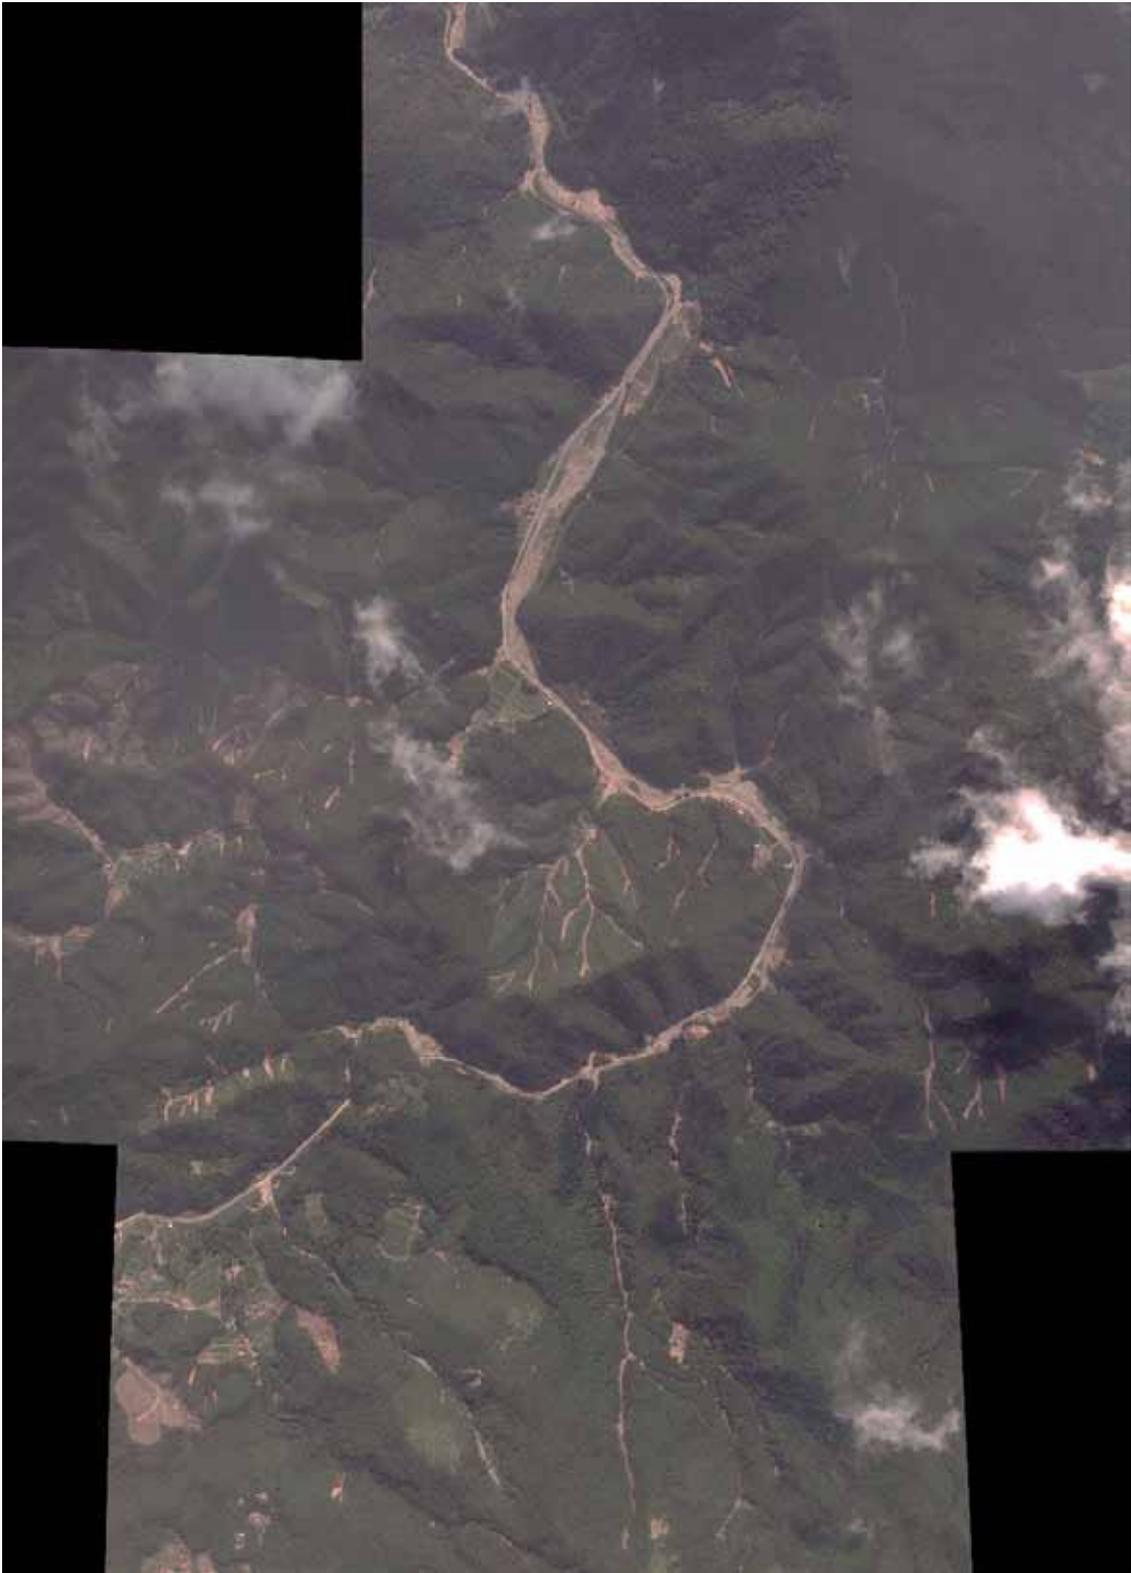
写真 1.1 被災直後の航測写真

写真 1.1 に被災直後の平成 25 年 8 月 7 日に国土地理院で撮影された航測写真を示す。写真 1.1 からは、谷筋に沿って土色が確認でき、長いものでは延長 2km 程度にわたり土石流が流下したと思われる。

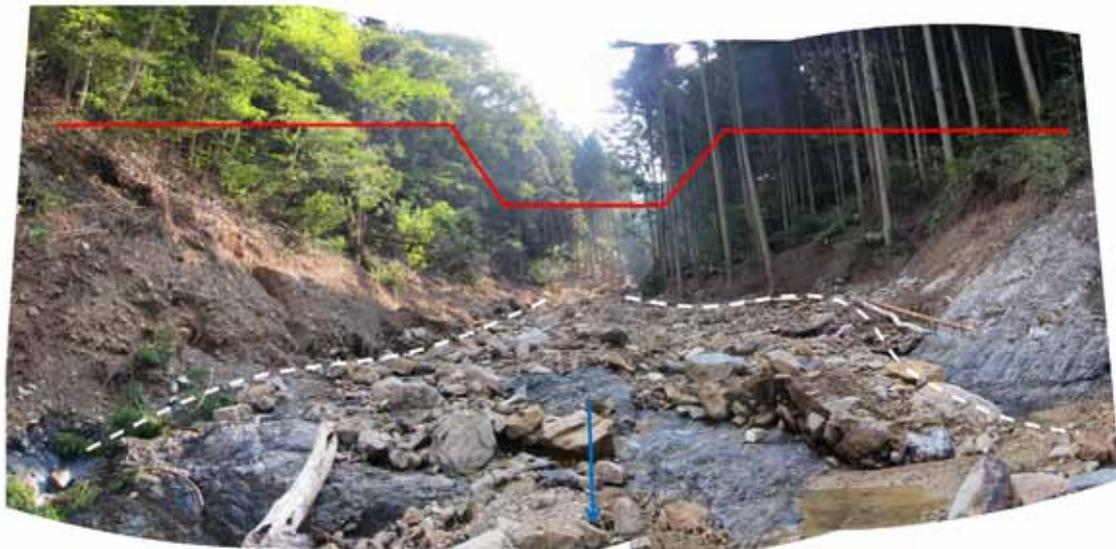
写真 7.1 堰堤設置位置のイメージ

土石流により、溪流は溪岸浸食を受ける。溪岸浸食は、経年的に進行し山腹崩壊に至り、その崩壊土砂は将来的に第 2 の土石流となる。このような溪岸浸食を防止するには、溪床を安定化する必要がある。現場は、溪流の延長が長く、山腹も広範囲であるため、堰堤を設置する計画とした。堰堤は、その背後に崩壊土砂をためる事で溪流を緩勾配化(安定化)し、溪岸の安定化を図るものである。

土石流被害を受けやすい地形ではあるが、トンネル位置の変更などの抜本的な改善は、費用面から難しい。このため、溪流を保全する工法を採用した。

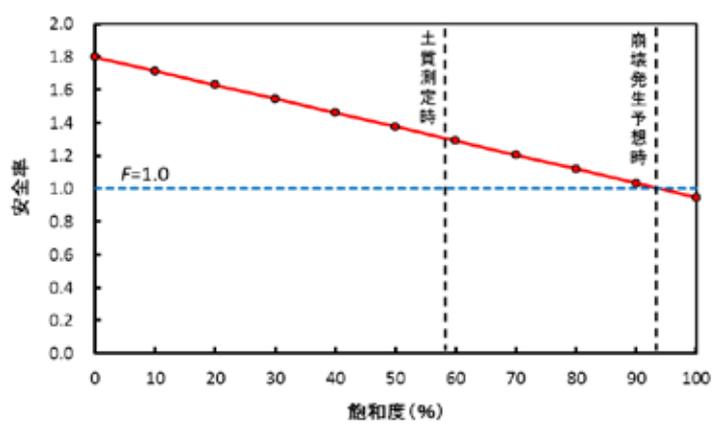
図30 山口・島根豪雨災害における飽和度の変化に対する安全率

以上の計算は初期飽和度が59.4%のものであるが、長雨の後などで飽和度が59.4%より高い場合を基準に崩壊発生危険雨量を計算すれば、低い値になり、乾燥していて飽和度が低い時点を基準にすれば、崩壊発生危険雨量は大きく算定される。従って、梅雨期や台風期には正確を期するため対象となる斜面の飽和度をたびたび測定し、それをもとに崩壊発生危険雨量を常に設定し直しておく必要がある。

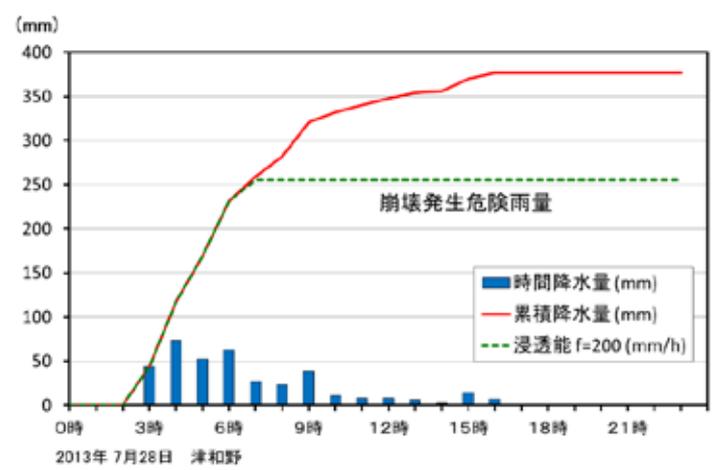
図31 山口・島根豪雨災害における浸透量を考慮した崩壊発生時間の予測

これをもとに、 $1m \times \cos 38.6^\circ \times 2.0m$ (2.0mは土層厚)の土体中における水分量を計算すると、 $0.199m^3$ となり、これを単位面積の面における水高に直すと、 $255.0mm$ となる。すなわちここで対象とした斜面に $R=255.0mm$ の雨水が浸透すると崩壊が発生するということになり、これが発生危険雨量になる(図31)。

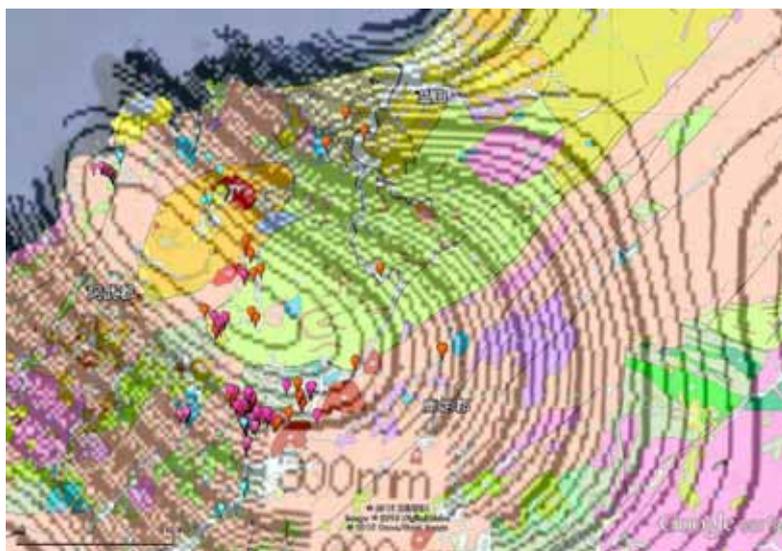
図 33 平成 25 年 7 月島根・山口豪雨災害時島根県内で発生した土砂災害分布

図 33 は平成 25 年 7 月の豪雨災害時発生した土砂災害の分布を示す。地質図を表示しているとともに、激甚災害時の累積雨量等値線も表示されている。ほとんどの土砂災害が累積降雨量が 350 mm を超えているところで発生していることが読み取れる。そして、地質の境界部分で多発しているようにも見える。津和野周辺の地質は、主に流紋岩質凝灰岩でできた急峻な地形で、普段の降雨であまり土砂災害が発生しないものの、350 mm を超える激甚集中降雨が発生する場合、土砂災害が発生することが今回の教訓の一つでもある。

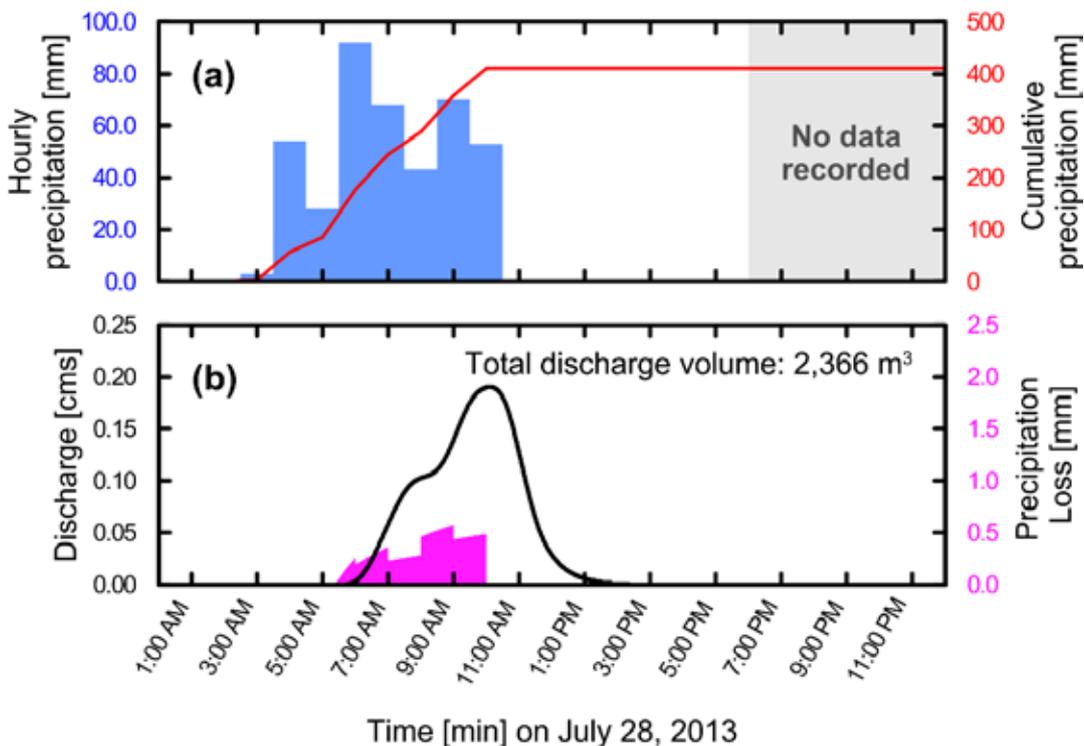
図 35 水文図 (a) 時間降雨量と累積降雨量。日降雨量は 411 mm である。(b) SCS-CN 法と HEC-HMS 法を使って解析した流出量(cms)と損失量(mm)。

水文解析の結果は図 35 に示している。流出量と損失量はそれぞれ $2,366$ と $7,698 \text{ m}^3$ であり、ピーク流出量は 0.190 (cms)である。
