# 防災施設の維持管理と長寿命化のめざすもの

# 高速道路の防災施設の老朽化対策

## 橋梁分野における長寿命化計画と維持管理について

# 地すべり防止施設の長寿命化について

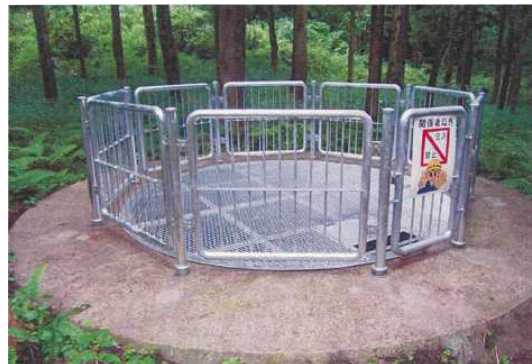
損傷状況: 集水井天蓋の腐食及び立入防護柵の破損。  
 補修内容: 天蓋の交換及び耐雪型防護柵への交換。  
 原因: 積雪等による経年劣化  
 当初施工年度: 昭和47年、昭和49年  
 劣化確認年度: ー  
 施工後経過年: ー  
 補修年度: 平成24年

○耐雪型防護柵に交換

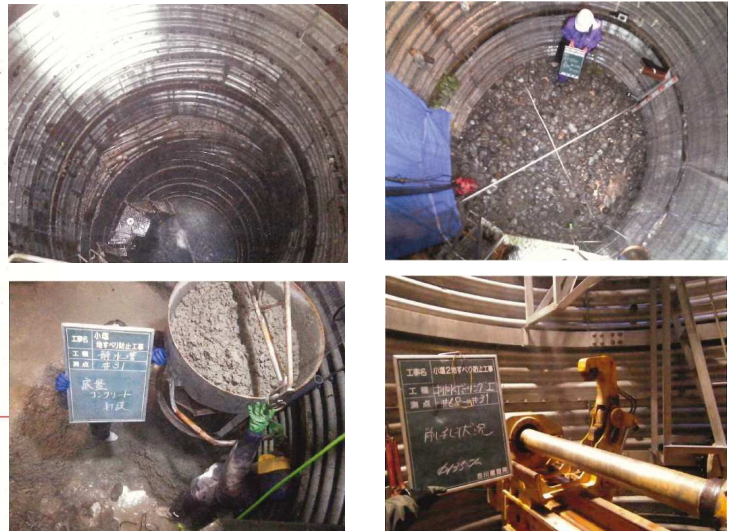
損傷状況: 集水井が中段(地上部より15.5m位置)にて屈曲を生じ、切断破壊の危険が確認された。また、排水ボーリング機能も停止状況となった。

補修内容: 集水井破壊防止(詰石による井内強化)、排水ボーリングの再設置を実施。

○詰石、静水層再設置、排水ボーリングの再設置

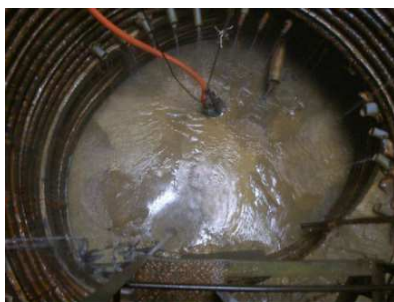
損傷状況: 集水井及び排水管がせん断され、集水井内に湛水した。

○集水井内の湛水、排水ボーリングの機能停止

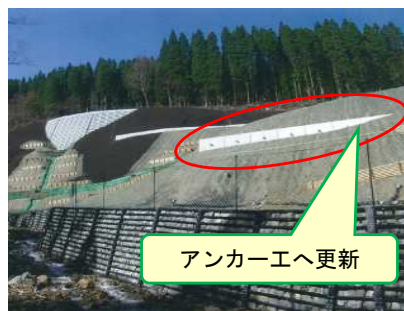
損傷状況：活発化した梅雨前線の影響で、新たな地すべりが発生し、集水井の変位、杭工の一部が露見・変位するなど損傷した。  
 補修内容：H12、13年度既設の杭工が変位していることから、鋼管杭頭部の処理を行うとともに、原形復旧が困難なため、地すべり対策としてアンカー工を設置。  
 原因：地すべり活動（梅雨前線による豪雨）  
 当初施工年度：平成12,13年  
 劣化確認年度：平成23年  
 施工後経過年：10,11年  
 補修年度：平成24年

○アンカー工へ更新、杭工の頭部処理

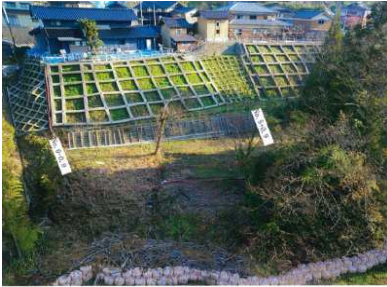
損傷状況: 既設のアンカー工で当初設置時よりさらに深い深度で発生した地すべり活動に起因して部分的にアンカーの浮き上がりが発生した。

○アンカーの浮き上がりが発生

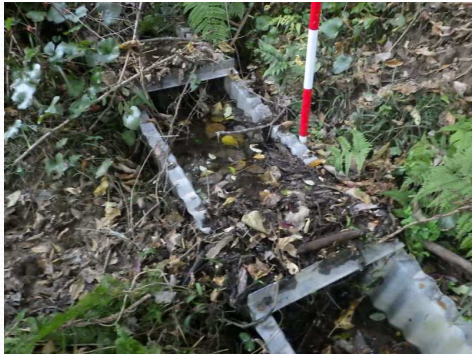
枯葉・土砂堆積（水路工）

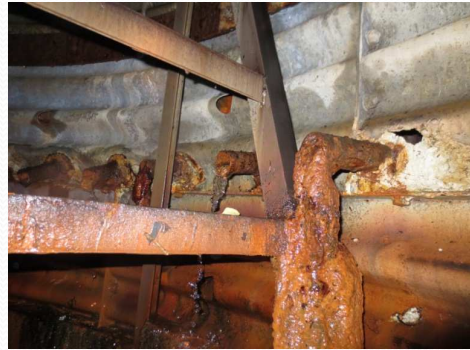
集水管目詰まり（鉄バクテリア）

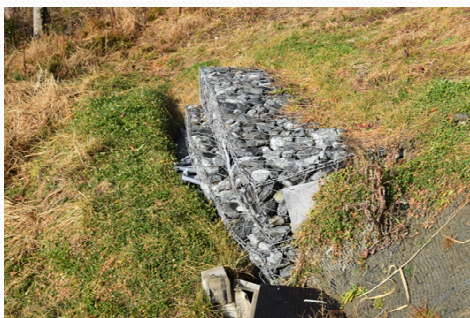
水抜きボーリング

- 外力（地すべり滑動）による変形・破損

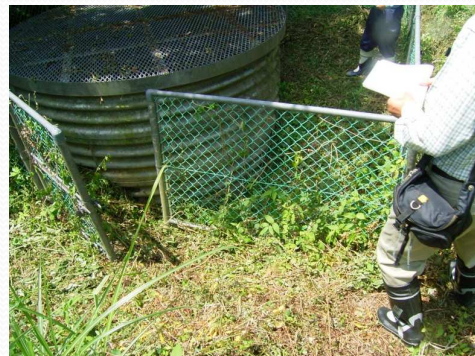
井筒の傾倒（沈下）

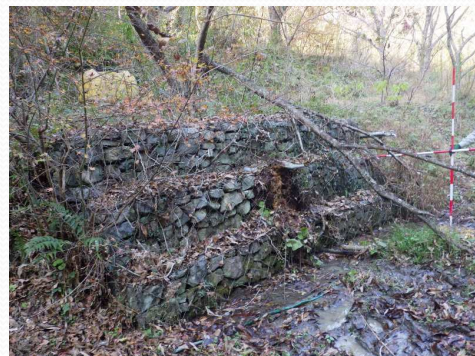
流末処理未施工
