# 倉敷市真備町の小田川とその支流の水害（速報 v.1）

2018年7月31日 国土問題研究会 奥西一夫

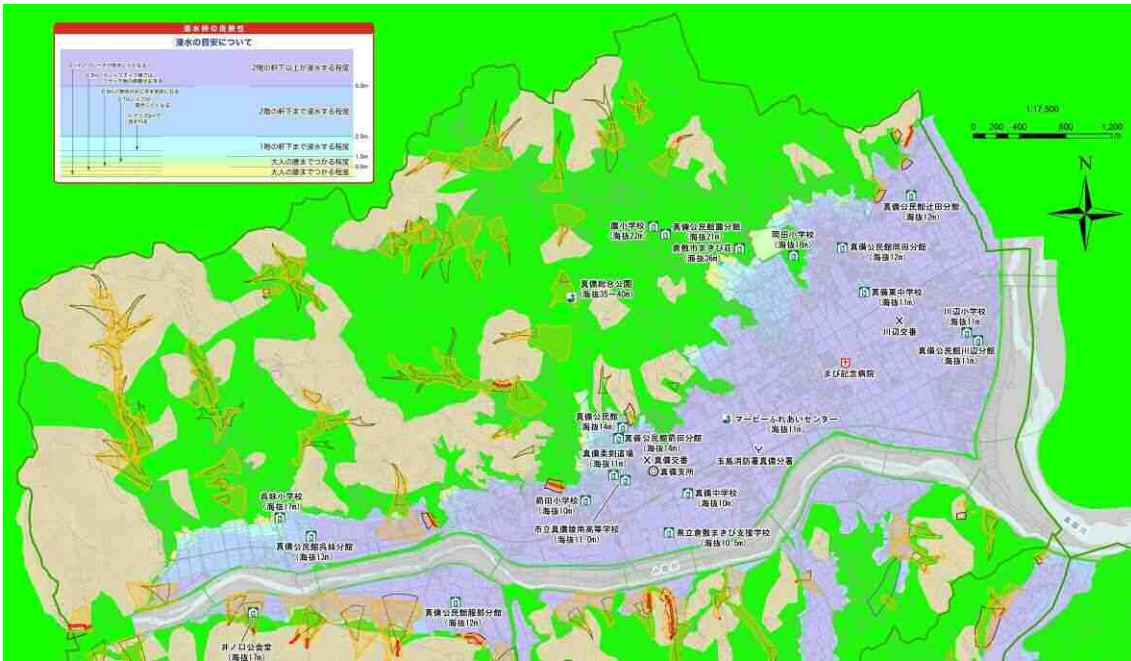
図-2 真備町の小田川左岸区域のハザードマップ（浸水のない区域を緑色に塗色）

倉敷市のホームページに掲載されている洪水・土砂災害ハザードマップから、本地域を抜粋したものを図－2に示す。但し、オリジナルのハザードマップで浸水が想定されていない、透明色の部分を緑色に塗色している。そして濃い緑色の線は行政境界である。もとより、災害のハザードは1枚の地図で表現できるような単純なものではない。例えば堤防が溢水するのか破堤するのかによってハザードは大きく異なるし、溢水、破堤がどこで起こるかによっても変わる。通常は考えうるほぼ最大規模の水害を考えてハザードを評価し、地図に示されているが、住民にとって不都合なのは、時間軸が示されていないことである。もちろん、何年何月何日に水害が起きるといような形でハザードを示すことは不可能であるが、起こり得る浸水深とその確率（超過確率）の関係が示される必要がある。また、浸水深だけでなく、氾濫流の流速も住民にとって必須である。この点、倉敷市のハザードマップは小田川で100年に1回程度の洪水が起きた時に、複数の決壊地点を想定して（想定されている決壊の態様は不明）浸水深を計算し、それを重ね合わせた浸水区域と浸水深を示していて、最大級の水害を想定したものになっているが、上記の問題は残されたままである。本地域のように、低地部分のすべてが小田川やその支流の堤防よりも低い場合、決

壊地点が多少変わっても、低地が湖のようになるわけであるから、湛水面が水平になった状態に近い浸水深になるであろうことは容易に想像される。このハザードマップには避難場所に指定されている公的施設の地盤高が示されているので、これと浸水深の段彩を比較すると、丘陵地の谷部を除けば、湛水面は海拔 17m 弱に想定されていることが分かる。

ソフト的な防災対策としては、上述の土地利用の最適化が第一課題である。ハザードマップ（図-2）に書き込まれている避難所が、水害ハザードが高い場所に設定されているのは、手っ取り早く既設の公共建物を避難所に指定するという、やむを得ない事情はあるにせよ、あまりにもイージーな設定であると言わねばならない。それではとて、水害危険度の低い地区背後の丘陵地、山地に設定すると、今度は多くの住民にとって避難に時間がかかるという問題が発生する。この問題の抜本的解決のためには、地域防災計画を含めた地域計画そのものを抜本的に再検討する必要がある<sup>1)</sup>。

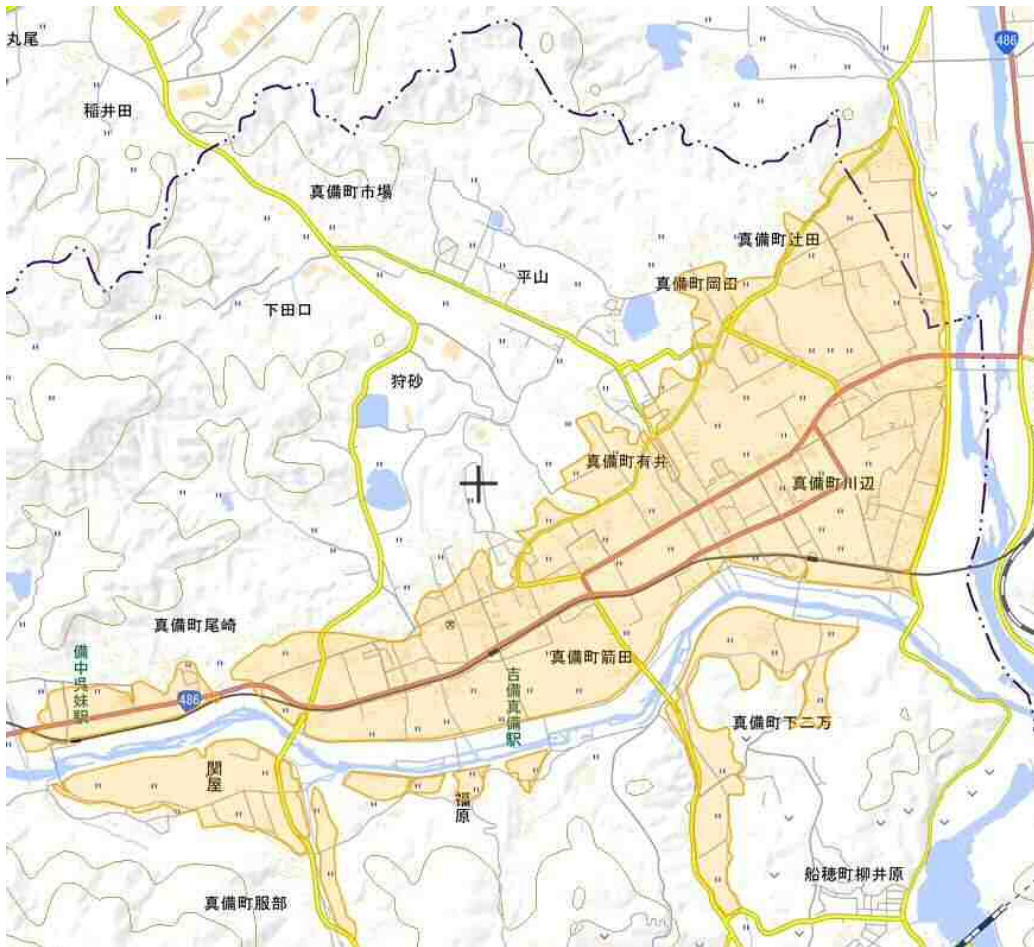
図-3 国土地理院による2018年7月7日現在の浸水範囲（着色部分）

これに対して、国土地理院が航測映像等に基づいて推定した 2018 年 7 月 7 日現在の浸水範囲を図-3 に示す（出典は [https://maps.gsi.go.jp/#15/34.638681/133.683786/&base=std&ls=std%7C201807H3007gouu\\_kurashiki\\_0707suiteishinsuihani&disp=11&lcd=201807H3007gouu\\_kurashiki\\_0707suiteishinsuihani&vs=c0j0h0k0l0u0t0z0r0s0f0&d=vl&reliefdata=0G000000](https://maps.gsi.go.jp/#15/34.638681/133.683786/&base=std&ls=std%7C201807H3007gouu_kurashiki_0707suiteishinsuihani&disp=11&lcd=201807H3007gouu_kurashiki_0707suiteishinsuihani&vs=c0j0h0k0l0u0t0z0r0s0f0&d=vl&reliefdata=0G000000)）。図-2 と図-3 を比較すると、極めて似通っていることが分かる（湛水面はほぼ水平と考えられるので、水深を比較する必要はあまりない）。実はこれは大変困ったことである。なぜならば今般の水害の直前の水害リスクは、ハザードの通りであって、事前防災によってリスクを減らすことができなかつたことが証明されるからである。さらに、ハザードマップでは氾濫流の流速が示されておらず、止水状態が示唆されるに留まっているが、今般の水害では破堤に起因する大流速の氾濫流が家屋を破壊し、住民の避難を困難にした。これは物理的、社会的な災害拡大要因が働いたことを示すものである。

調査地点5では小田川左岸の破堤により、図－3で見られるように、他の浸水区域から離れた浸水区域が生じた。また、前述のように、内山谷川に架かる国道486号線の橋で溢水が起きている。国道橋の欄干にのこるごみは、内山谷川が小田川からの背水を受けて逆流し、下流側から溢水したことを示している（写真－9）。

調査地点6は小田川右岸であるが、真谷川左岸の破堤により、図-3でも見られるように、広い範囲が浸水した。浸水状況を写真-10に示すが、真谷川とほぼ平行に走る道路がもぐり堰のような役割を果たしたらしく、土砂堆積はこの道路の手前に限られ、道路の向こう側の水田は、現地調査時点では、まだ湛水しているものの、被害は少なかったように見える。その背後の民家群は浸水していない。

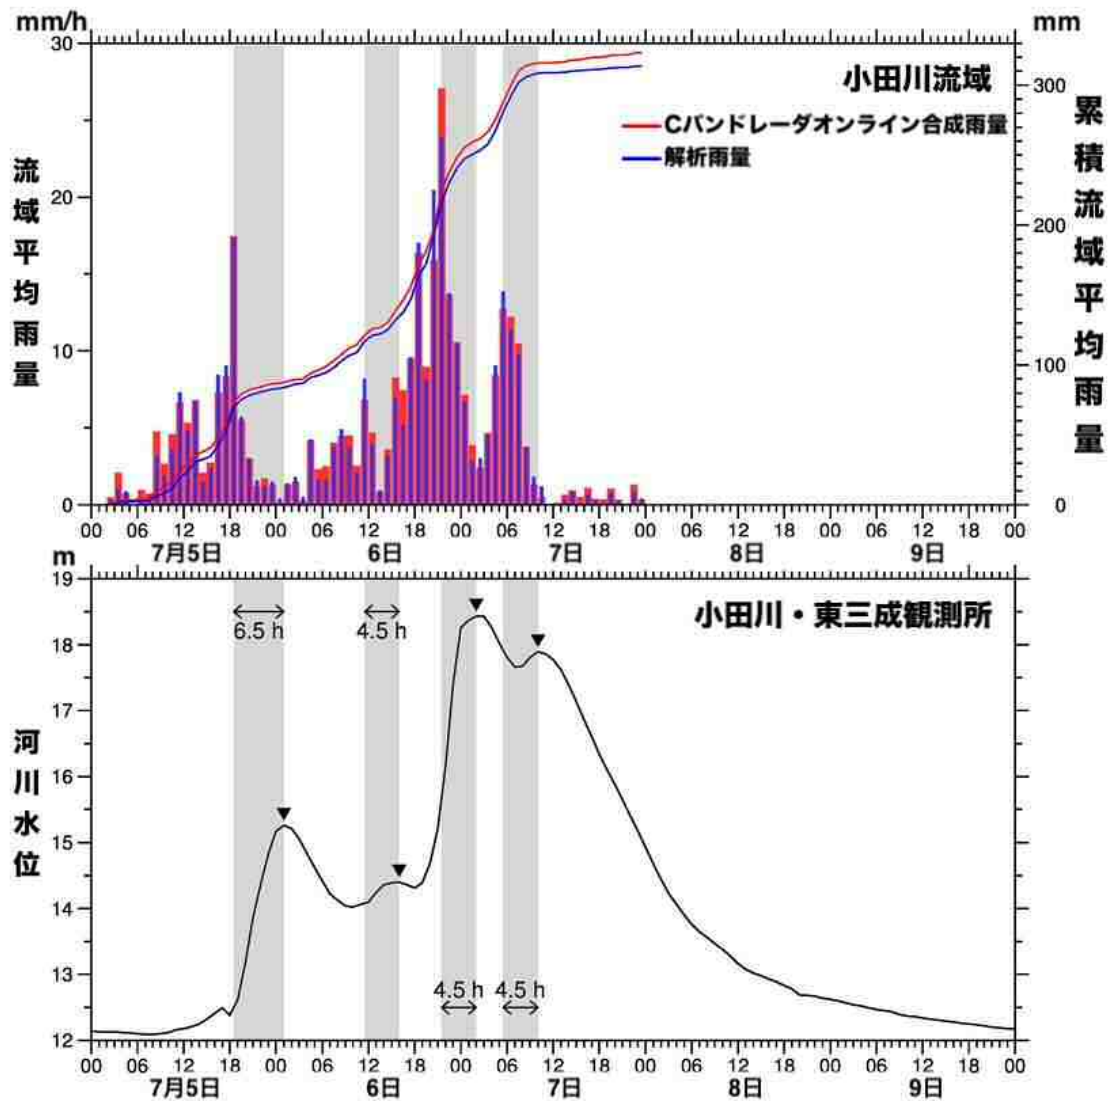
図-4 小田川流域の平均雨量と小田川水位

なるので、絶対値の比較はできないが、東三成観測所の水位が7月7日の2時過ぎにピークを記録してから7時ころまでは低下傾向となっているのに対し、船津地点の高梁川水位は7月7日の2時～4時になだらかなピークを示している。このことから、小田川の高梁川に近い真備町の区間では、高梁川の背水の影響を受けて、7月7日の2時以降も高い水位になったと考えられる。写真－1に筆者が図－1の地点1から撮影した小田川の河道を示すが、画面右半分には破堤に伴って生じたと思われる大きい流速を示唆する灌木の倒伏が見られるが、その他の部分では高水敷の植生に変状がなく、最高水位の頃の小田川の流速が極めて小さかったことが示唆される。
