# 広島豪雨災害現地調査結果

2018年7月27日から31日

調査個所：東広島市黒瀬町（広島国際大学付近）  
呉市安浦、安芸区矢野東、熊野町川角地区

千木良、荒井、益子（防災研）、平田（電中研）  
加藤、岸本（日本応用地質学会）

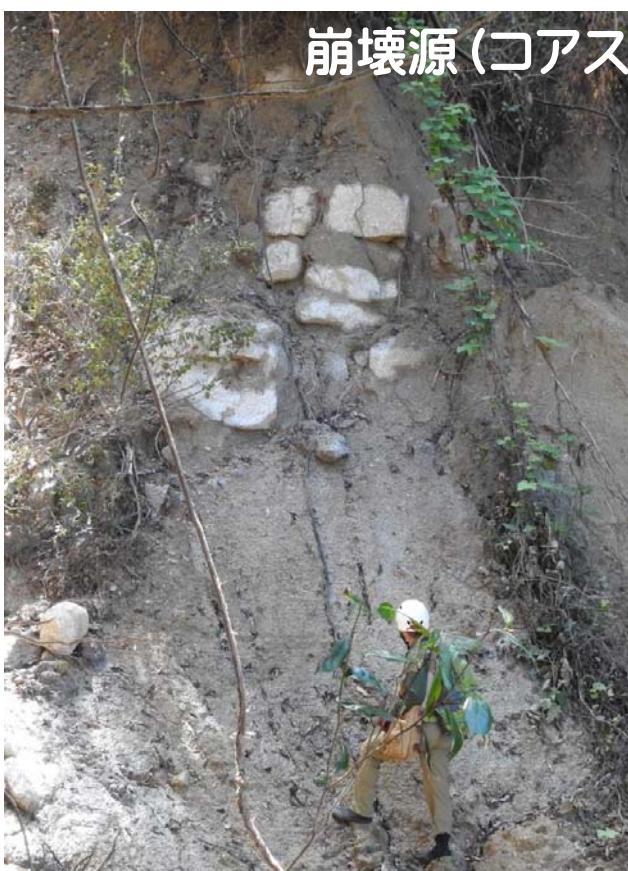
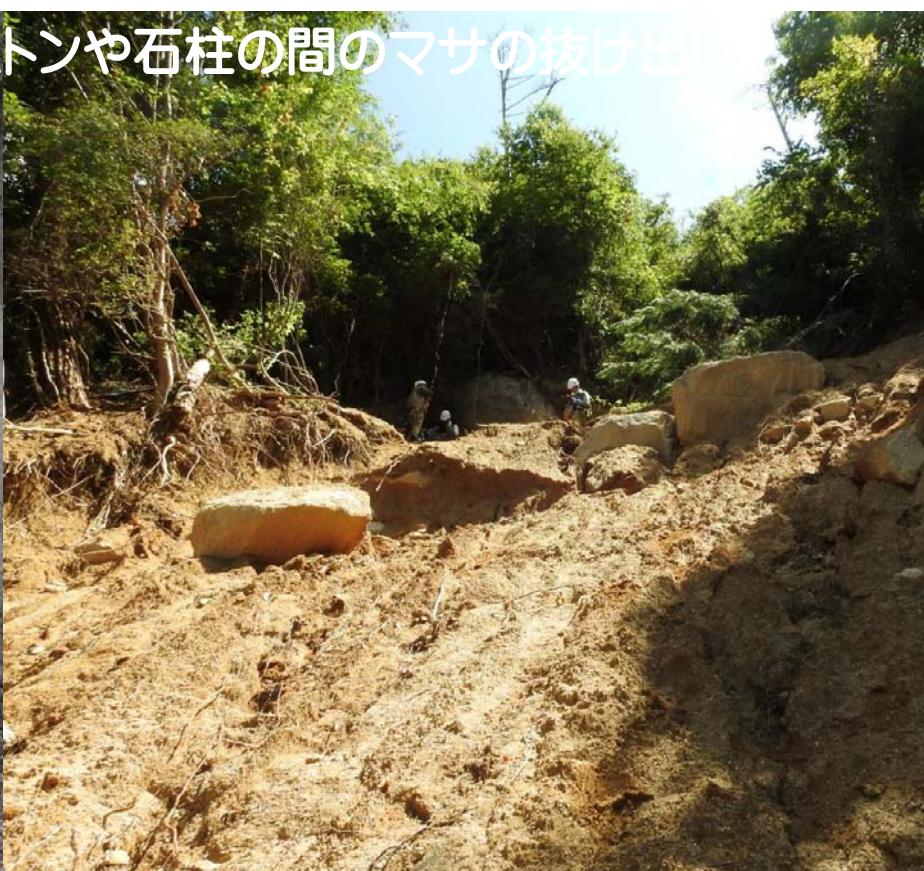
- ・ 広島花崗岩には一般的にコアストンは発達しないが、今回被害の甚大であった**熊野町川角地区**と**安芸区矢野東**では、コアストンあるいは石柱の大岩塊が土石流に含まれており、それが被害を拡大していた。
- ・ 石柱は柱状節理に囲まれたもので、風化してコアストンとマサになる。
- ・ 熊野町川角地区では、崩壊土石にコアストンとともに、大石柱が含まれており、崩壊源近くでは、これらの間にマサが生じていることが認められた。このことから、コアストンや石柱の間のマサが洗い流されるような形で失われ、これらが不安定化して崩落したものと考えられる。
- ・ 安芸区矢野東地区でも、崩壊源には、マサを含むコアストンが露出しており、同様の現象であったことが推定される。

崩壊源(コアストンや石柱の間のマサの抜け出

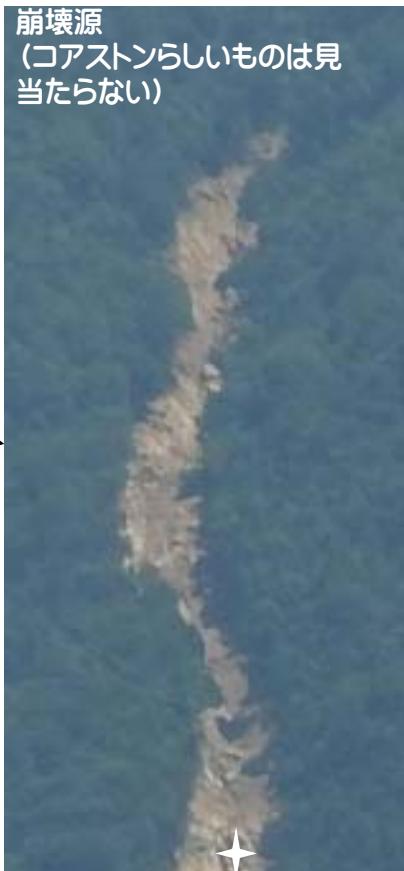
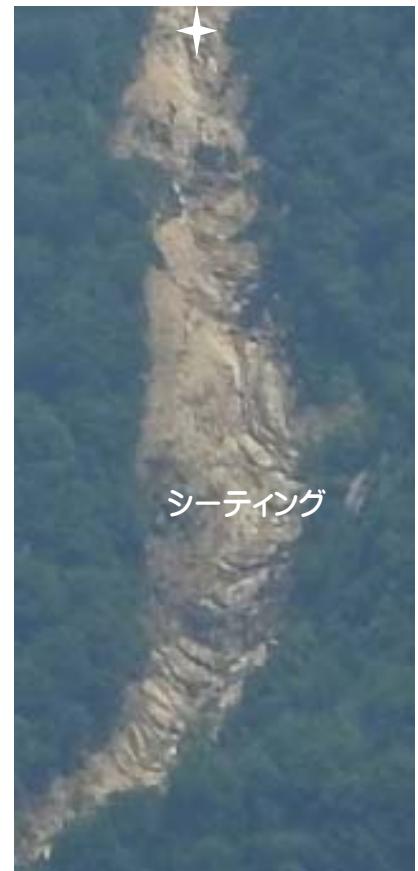
崩壊源  
(コアストンらしいものは見  
当たらない)
