公益社団法人日本地すべり学会関東支部  
令和元年度シンポジウム

「最近発生した地すべり災害の実態と対策」

概要集

期日：令和元年(2019年) 5月10日

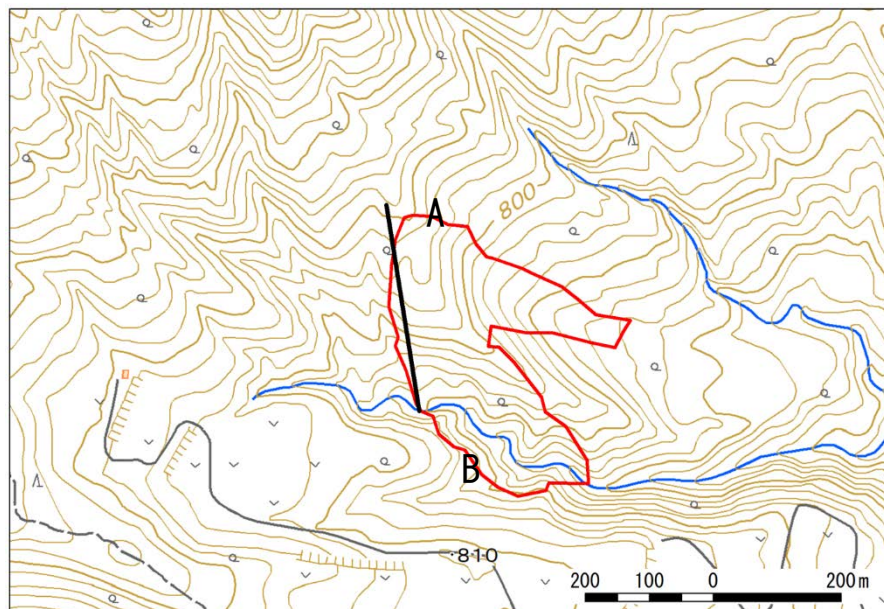
2017 年の 5 月 17 日に長野県飯山市井出川上流で地すべり災害が発生した（図 1）。地すべりから発生した土砂は、沢に沿って東方に土石流となって流下し、市道が被災するとともに、飯山線が一時運転見合わせた他、10 世帯に避難指示が出るなどの影響が出た。また、南方に押し出した地すべりブロックは、比較的深いすべり面を持つもので（図 3）東方に流下する谷をせき止めて土砂ダムを形成した（図 2）。土砂ダムの決壊による二次災害が懸念されたため、長野県では土砂ダムを監視するとともに、地すべりの発生メカニズムと現況に関する調査を行った。筆者らは発災時からこの災害に注目して、治山対策検討会を通じて対策について議論を行ってきた。この地すべりの発生メカニズムについては現段階でも不明の点はあるが、発生機構や前兆現象の存在など、いくつかの興味深い事実も明らかになっており、今後のこの地域の防災対策を考えるうえで有益な情報も含まれている。以下では、長野県の調査結果を基に、主としてこの地すべり災害の発生メカニズムの特徴について紹介したい。

今回発生した地すべりは井出川最上流部左岸の小尾根上で発生した（図 1）。発生した土砂の一部はそれまであった地すべり地形の中を東側に流下したため、一見、東側に多量の土砂移動があったかのように見えるが（図 2）、地すべり活動としては井出川最上流部に押し出した地すべりが主要な現象である。この南方に押し出した地すべりブロックは 50m 内外の深さのすべり面を持つもので、東流する井出川最上流部をせき止めて土砂ダムを形成した（写真 5、6）。幸い土砂ダムの深度は比較的小さく流路工による安定化が進められている。

図1 2017年に発生した地すべりの位置  
国土地理院の2万5千分の1地形図を使用．

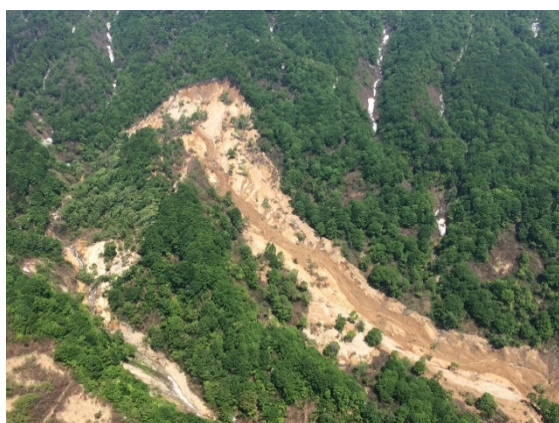
写真 1 地すべりの空撮写真  
（長野県撮影）

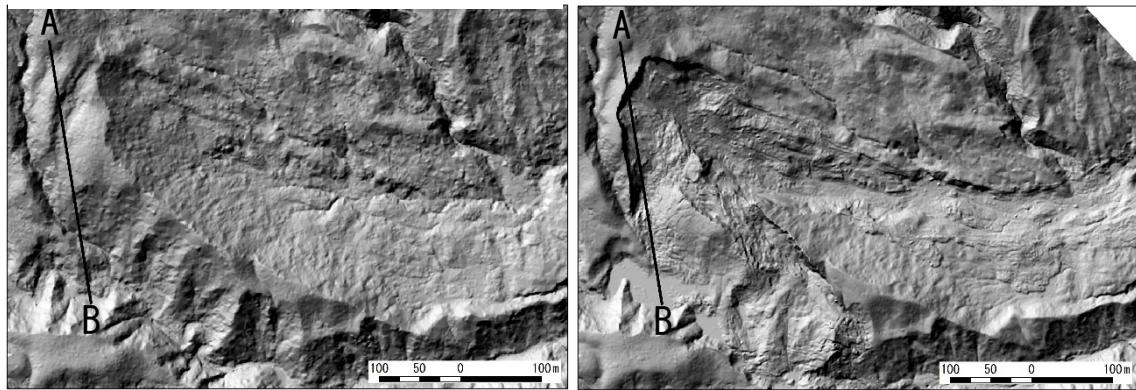
図4 災害前後に計測された航空レーザー測量による地形陰影図の比較

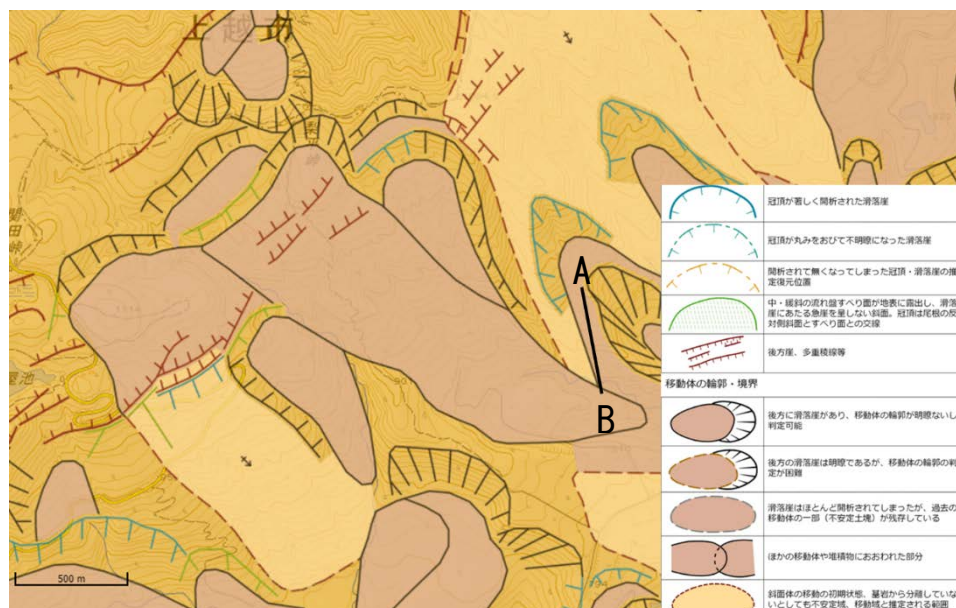
また、防災科学技術研究所の地すべり地形分布図によると、今回発生した地すべりは、南東方向に押し出した古い地すべり地形のブロックの右岸側部に位置することから、古い地すべり地形の一部の再活動と解釈される。災害前の地形陰影図を見ると、今回発生した地す

今回の地すべりが発生した山地は、広域的には新潟・長野県境を西南西～東北東に貫く開田山地の南麓に位置する。柳沢他（2001）によると開田山地には西南西～東北東方向に走る開田峠・黒倉山断層群が分布しており正断層性の地盤変動が推定されている。ただし、近年の研究によると、開田山地の主稜部の断層状地形の多くは重力性断層と考えられている（図5）。八木・井口（2017）によると開田山地では鮮新統最上部の堆積岩の上に火山岩や火砕岩が卓越する地層が堆積してキャップロック構造が形成されて荷重が増大したために流れ盤側となる長野側に多数の重力性断層が発生したと考えられている。これに起因する直線的な凹地形も多数見られ、一部で茶屋池のような湖沼を形成している。一方、受け盤構造となる開田山地の北西側では光ヶ原崩壊堆積物に代表される山体崩壊に起因する堆積物が分布している（柳沢他，2001）。

図5 地すべり地形分布図（防災科学技術研究所による）

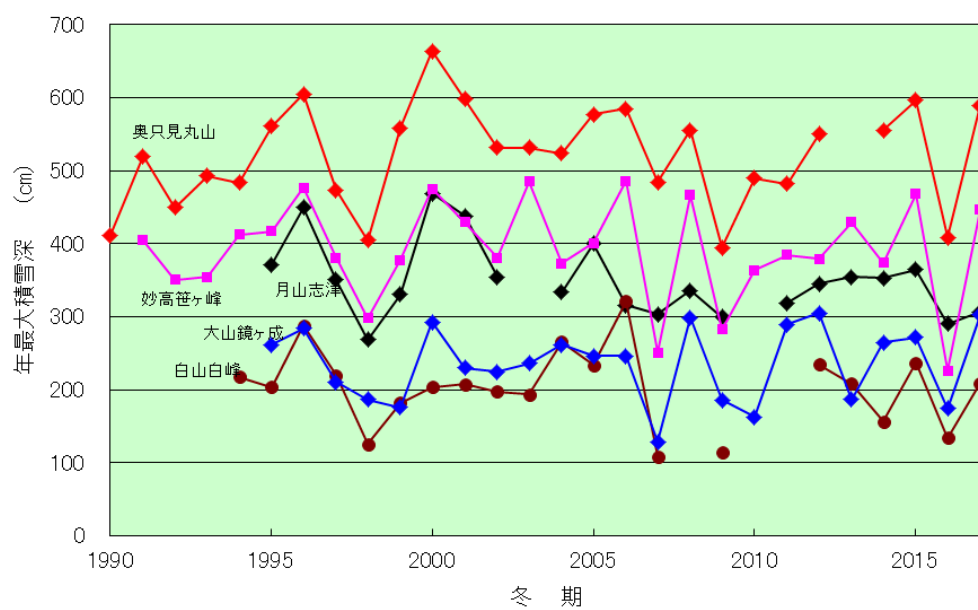
今回の地すべりが発生した 2017 年は近年としては比較的多量の積雪があった年であり、近隣の妙高笹ヶ岳では約 4.5m の最大積雪深を記録している（図 6）。災害発生が融雪最盛期の 5 月であったことから、多雪年で多量の融雪水がもたらされたことが地すべりの誘因になっている可能性は高い。ただし、2017 年を超える積雪深が 2000 年以降 4 回記録されていることから、2017 年は多雪年ではあったが、記録的な積雪があった年とまでは言えない。

図6 1990年以降の年最大積雪深の経年変化（防災科学技術研究所による）

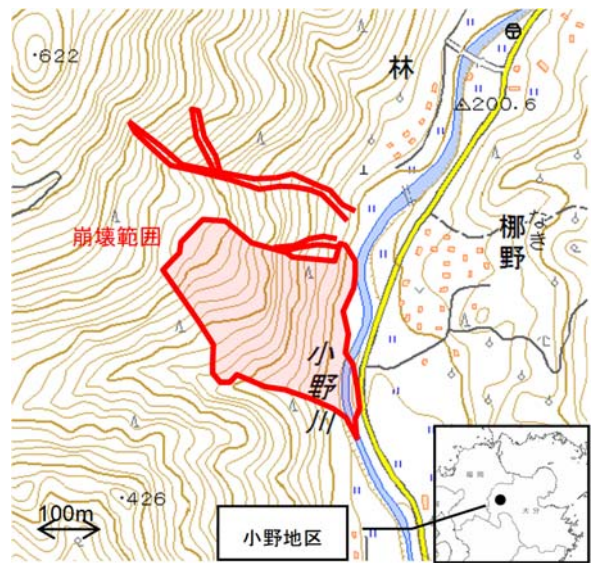
図-1 位置図（国土地理院地図に加筆）

当該地は大分県の西部に位置する日田市小野にあり、一級水系筑後川水系花月川の支流の小野川右岸に位置する（図-1）。崩壊の規模は、斜面長約 300m、

幅約 200m、標高差約 200m であり、崩壊地は上方斜面と下方斜面の 2 つの範囲に区分され、上方斜面は地すべりによる変動、下方斜面は表層崩壊による変動と考えられる。崩壊した土砂により小野川の河道が閉塞され、閉塞箇所の上流では湛水及びそれに伴う家屋浸水が生じた。降り始めからの雨量時系列変

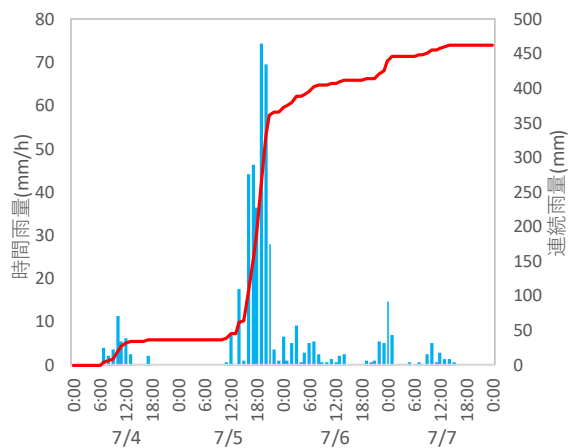
化図（アメダス日田観測所）を図-2 に示す。7 月 5 日 18 時～19 時に最大時間雨量 74.5mm を記録しているが、大規模な斜面崩壊はピークから 15 時間程度経過した 6 日 10 時頃に発生した。なお、被災箇所から約 1km に位置する上宮山雨量観測所（大分県）のデータでは、連続雨量 583mm（7 月 5 日 7 時～7 月 6 日 10 時）、最大時間雨量 83mm（7 月 5 日 18 時～19 時）を記録した。

図-2 雨量時系列変化図（アメダス日田）

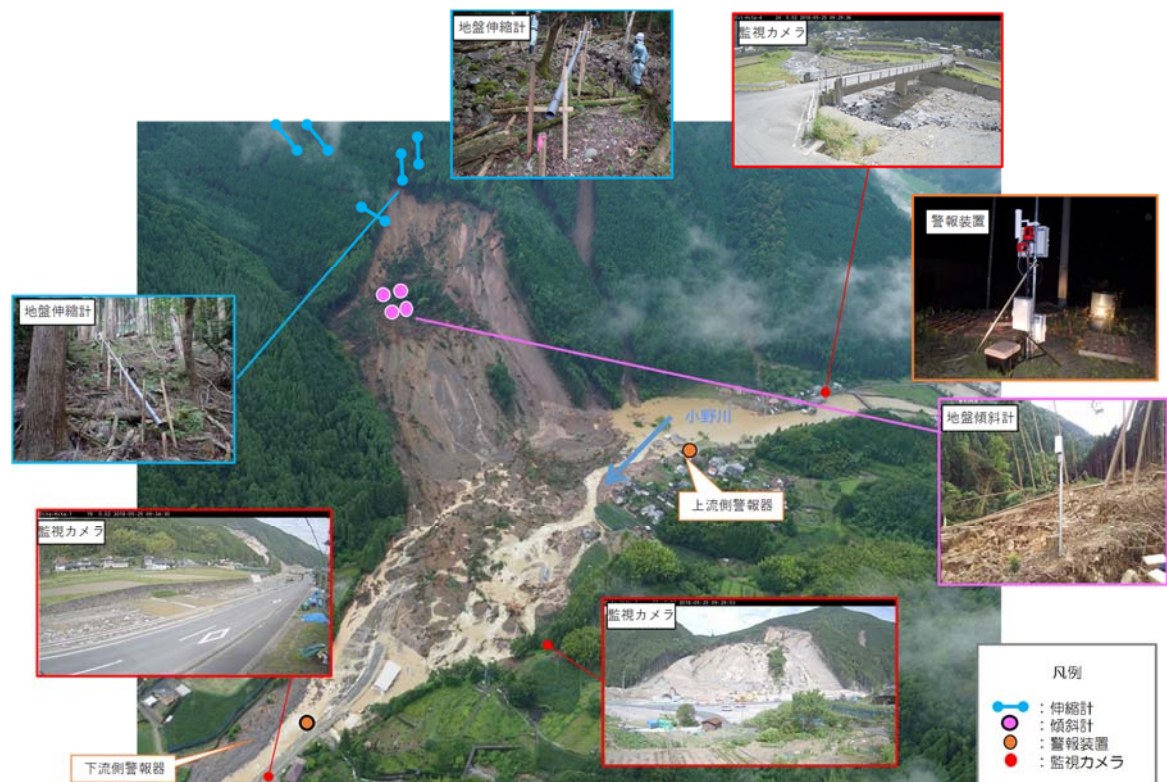
図-3 小野地区の監視・観測体制

測体制を構築するとともに、崩壊斜面の背後斜面と中腹部に残存する土塊に対して、応急横ボーリング工を実施した。

- ・湛水域、崩壊斜面、下流の様子を監視するカメラの設置
- ・崩壊斜面上部とその背後斜面において亀裂の進行を把握するための地盤伸縮計の設置
- ・中腹に残存する土塊の変動状況を監視するための地盤傾斜計の設置
- ・集落への出入りを規制するための警報装置の設置

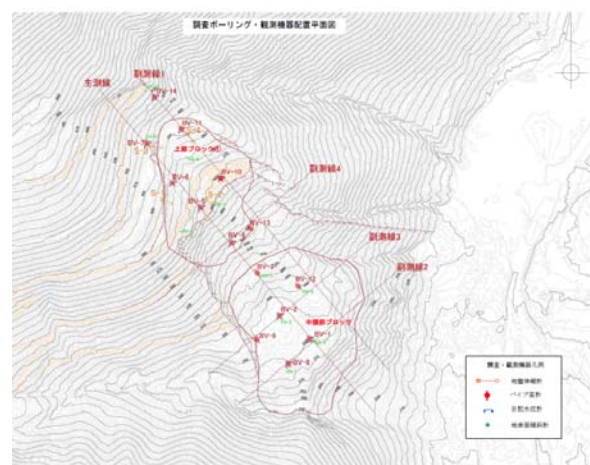
崩壊後の斜面における地すべりブロックは、標高320m付近を末端、標高400m付近を頭部とする上部ブロック（幅約150m、長さ約170m）と、標高250m付近を末端、標高305m付近を頭部とする中腹部ブロック（幅約170m、長さ約200m）に区分され、両ブロックは斜面の上下に分離して存在している（図-4、図-5）。

図-4 調査ボーリング・観測機器配置平面図

調査観測結果をふまえ、上部ブロックに集水井工とアンカー工、中腹部ブロックに集水井工を計画し、現在工事が大分県により進められている（写真-5）。

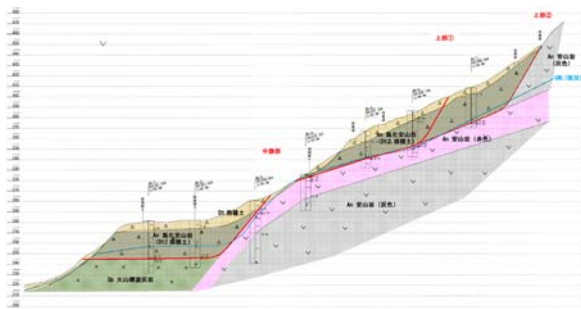
33mである。すべり面は地表面とほぼ平行な $20^{\circ} \sim 30^{\circ}$ 前後の勾配を有している。移動土塊下位の基盤岩は赤色安山岩であり、灰色安山岩との境界付近は全般に風化脆弱化し軟質となっている。ブロック末端の崩壊地崖面にはこの赤色安山岩の露頭が見られるが、赤色安山岩中にも流れ盤構造の弱面がみられ、上流側の尾根部付近にはやや不安定な土塊が残存している可能性がある。

図-5 主側線断面図（崩壊後斜面）

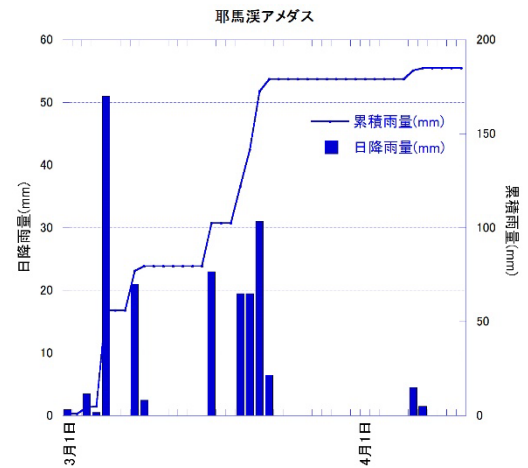
災害の発生場所は、中津市耶馬溪町金吉地区であり、発生日時は、消防庁第 17 報 [4/24]によれば平成 30 年 4 月 11 日午前 3 時 48 分頃とされている。崩壊の発生規模は幅約 160m、長さ（水平距離：堆積域含む）約 220m、最大深度約 35m であり、移動土塊量は約 13 万 m<sup>3</sup>と推定された。この崩壊による直接的被害は死者 6 人、人家全壊 4 棟であった。また、災害発生直前 2 週間の雨量は合計 6mm であり、前月 3 月は日雨量 50mm を超えた日が 1 回、20～30mm 程度の降雨が 5 回発生した（3 月の降水量 179mm：アメダス耶馬溪、当該地域の 3 月の平均降水量の 124%）であった（図-1）。

図-1 災害発生前の降雨（3月1日～4月11日）

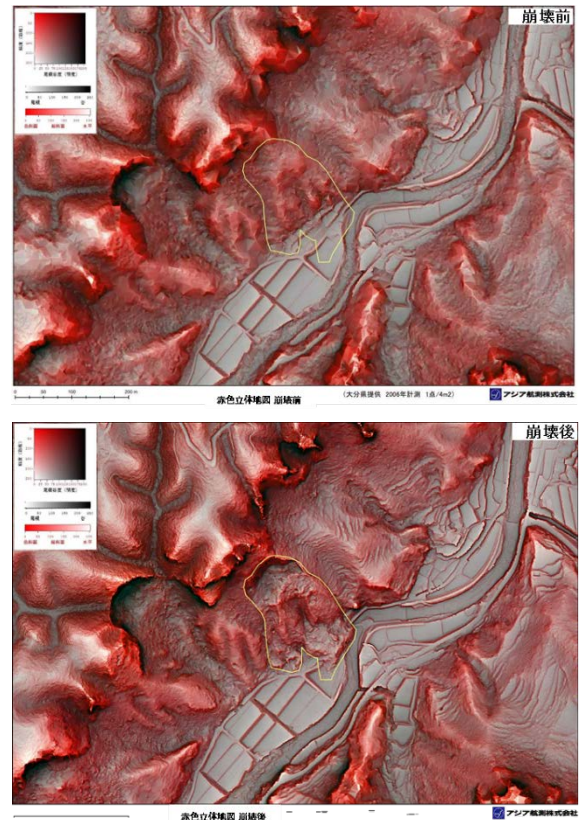
図-2 災害発生前（大分県提供 2006 年計測 1 点／4m<sup>2</sup>）と直後（4 点／1m<sup>2</sup>）の周辺地形

部：急崖、中部：緩斜面、下部：急斜面の3つに区分される。このような地形は、周辺に多く認められる。下部の急斜面は谷地形となっており、常時湧水が観察され無降雨時でも枯渇することがなく、豊富な地下水があることを示している（図-2）。

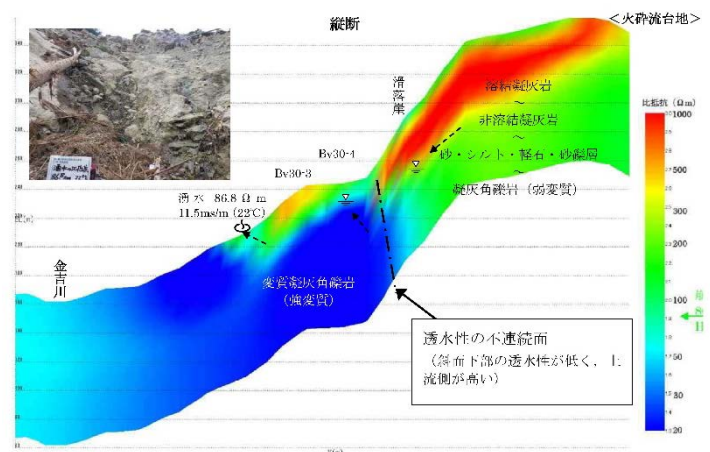
A ブロックは基岩の変質凝灰角礫岩を、数千年前の大規模崩壊による崩積土等が覆っており、今回はこの崩積土等が移動したものである（図-4）。

図-4 電気探査による地下水の分布の推定

崩壊の原因は、大きくは地下水と土質の影響が考えられる。電気探査等の結果より地下水については、上方斜面から崩壊地に地下水が集まりやすい傾向があり、斜面内の地下水位が高い状態で推移しており、斜面は長期にわたり地下水の作用を受けていたと考えられる。土質については、豊富な地下水により変質凝灰角礫岩の上面で風化が進み、スメクタイト含有量が増加するにつれて土質強度が長期にわたり徐々に低下したことが考えられる（図-5）。
