# 令和元年台風第 19 号による斜面災害に関する 論文集

公益社団法人日本地すべり学会関東支部

# 群馬県の山地災害の概要

## 神奈川県内の山地災害の分布・対応状況

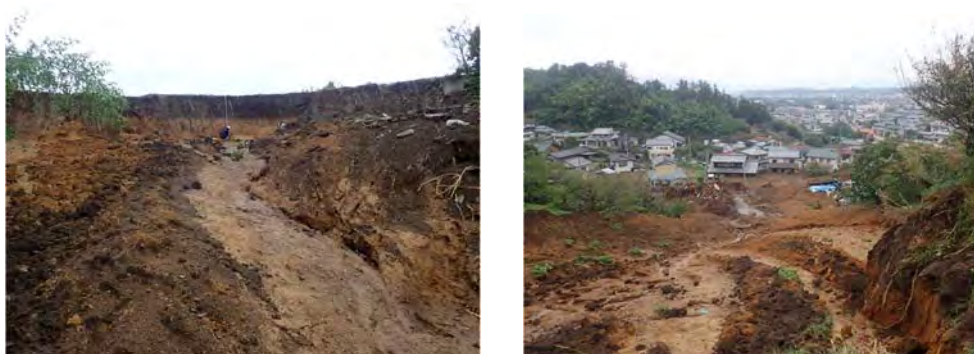
写真2 現場の状況写真.

(注) 特に断りのない限り、見上げて左側の斜面を対象にした記述である。

傾斜角  $20^{\circ}$  程度の緩い傾斜の斜面の表層付近、地表面勾配とほぼ並行に（流れ盤様に）地層が堆積していたと思われる（崩壊面とその面上の残留物質の観察より）。

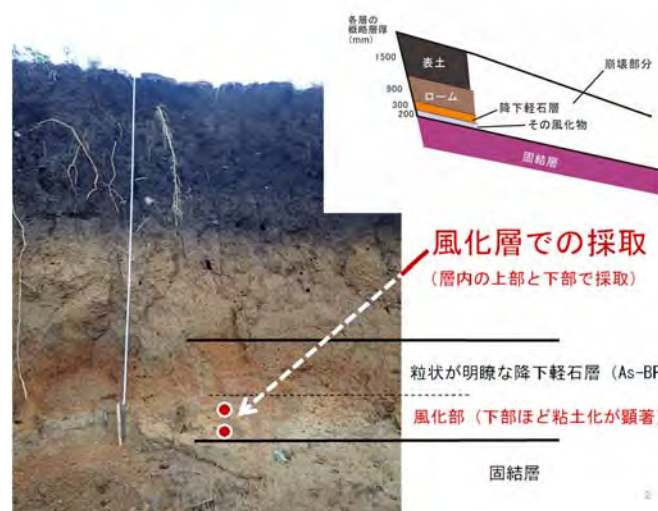
図 5 試料を採取した部位：赤点 2 つ（見上げて左の斜面）。

軽石の未風化層の下位に挟在する白色の風化層内で採取した。より上部（未風化層に近い側）と下部（未風化層から遠い側）でそれぞれ採取した。

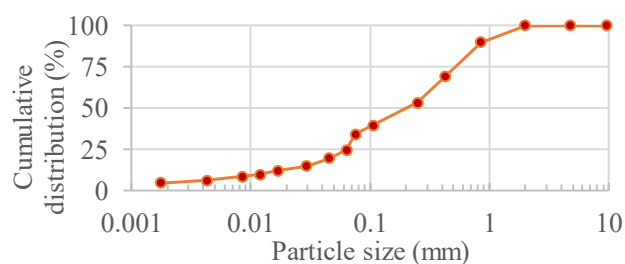
図 6 風化軽石層（その上部）の粒度分布。

「指で軽く押しただけで貫入できる」という触覚に反して、粒度構成としては砂の粒径帯に入る粒子の割合が多い。軽石の破片が粒子として検出されている影響がある。

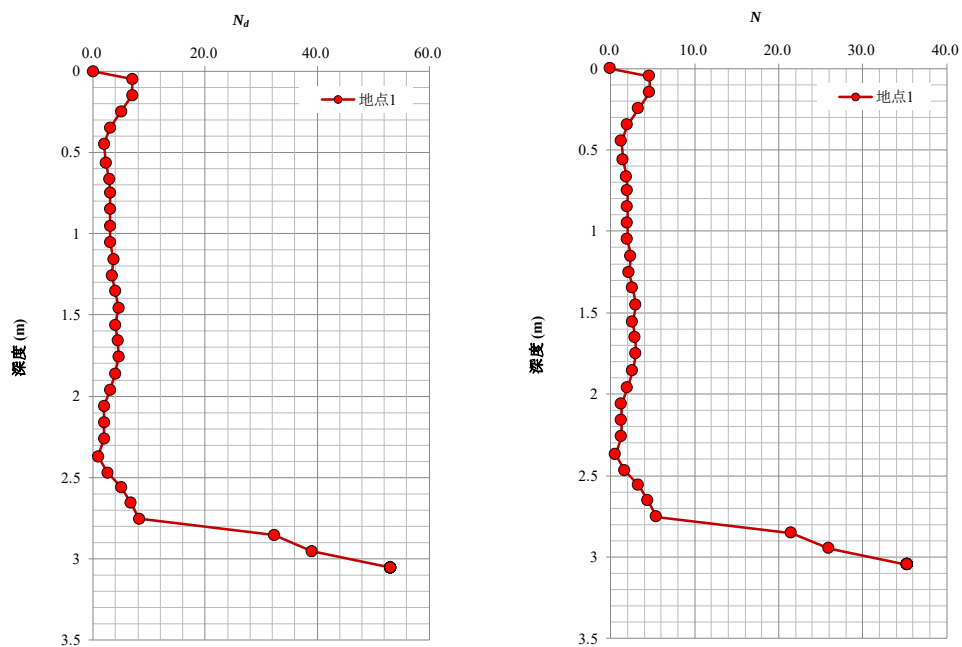
図 7 動的コーン貫入試験の結果（左： $N_d$  値，右： $N=N_d/1.5$  で換算したもの）。

GL-2m～-2.5m あたりが軽石の未風化部と風化部に相当すると想像される。

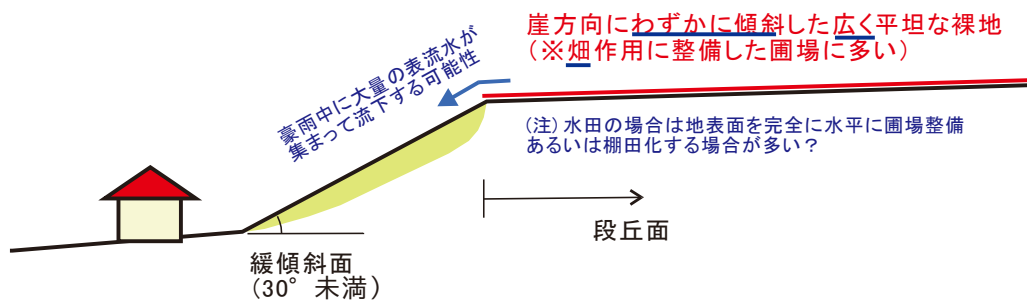
図10 表流水の集水性の観点から今回の斜面と類似した特徴を有する箇所の抽出。

今回のような極端に大量な降雨の際、通常の地下水浸透による水圧上昇のみならず、表流水の影響が無視できない。広い段丘（畑などの裸地）の肩に隣接する緩斜面を地形解析からスクリーニングすることならば比較的容易にできるかもしれない。

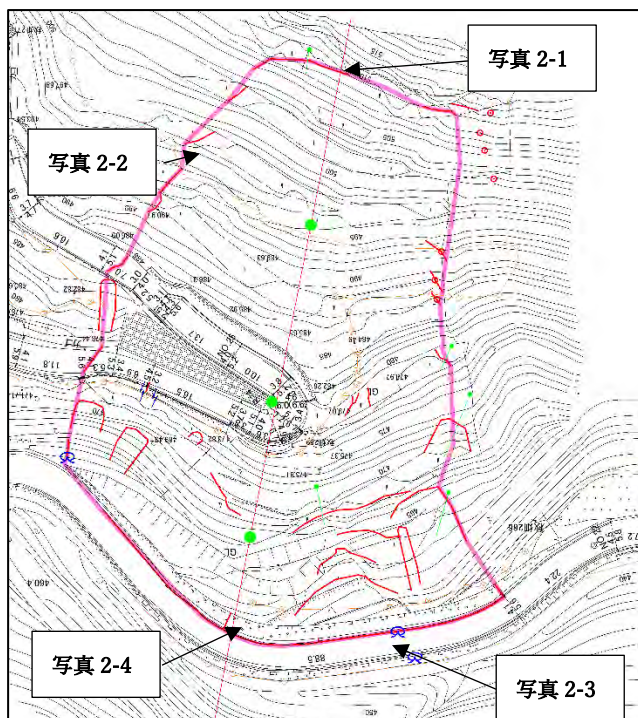
図-3：秋畑富岡線(藤田峠)平面図

一般県道秋畑富岡線の藤田峠の甘楽町側の斜面で、幅約 80m 奥行き約 100m の範囲で地すべりが発生している(図-3)。基盤地質は三波川結晶片岩類である。

地すべり頭部には段差を伴う引張亀裂が明瞭に観察される(写真 2-1)。地すべりの上半部では、雁行状の段差を伴う亀裂が断続的に形成されている(写真 2-2)。一方、地すべりの下半部の斜面では、側方亀裂は不明瞭であるが、斜面内に斜面崩壊が頻発している。地すべりの末端では、県道脇のブロック積擁壁及び道路路面の変状が顕著である(写真 2-3、4)。末端部斜面からは、常時湧水が確認されている。応急対策として大型土嚢が設置されている(写真 2-5)。

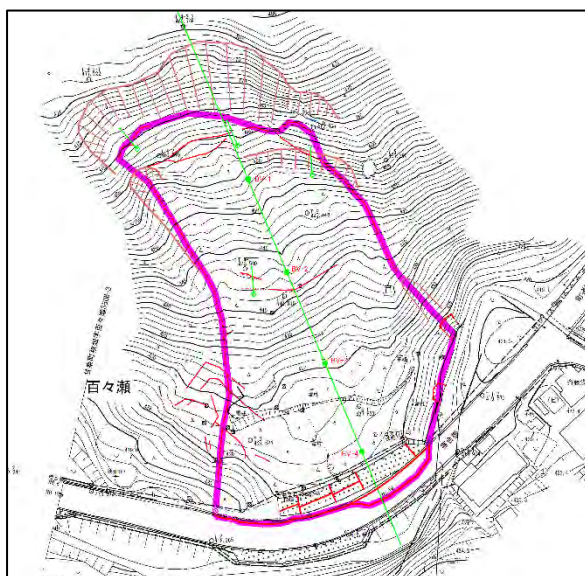
図-4：秋畑富岡線(寄合橋)平面図

一般県道秋畑富岡線の寄合橋付近で、幅約 90 m 奥行き約 120m の範囲で地すべりが発生している(図-4)。基盤地質は三波川結晶片岩類である。

県道脇の擁壁に座屈破壊が認められ、擁壁下方の道路路面の隆起が発生している。地すべり頭部には、引張亀裂が断続的に発生している。

地すべりの側部には断続的に亀裂が確認される。

地すべり範囲の上半部斜面の樹木は山側に傾倒しており、側方亀裂に沿って特に顕著である。

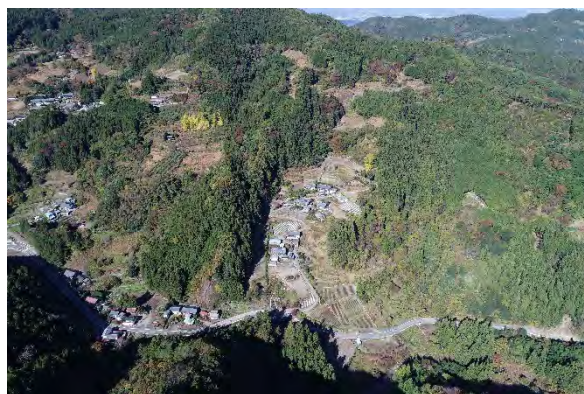
写真 4-2：河振地区全景写真

主要地方道富岡神流線の河振地区において、幅約 35m奥行き約 65mの範囲で地すべりが発生し、県道及び甘楽町道が被災した(写真 4-1)。県道は約 2m川側に移動している。基盤地質は御荷鉾緑色岩類である。頭部及び側部には明瞭な段差を伴う亀裂が連続している。末端部では、一級河川雄川との兼用護岸が破壊している(図-5)。当該箇所は、農林水産省所管の地すべり防止区域「河振地区」の末端斜面に相当する(写真 4-2)。

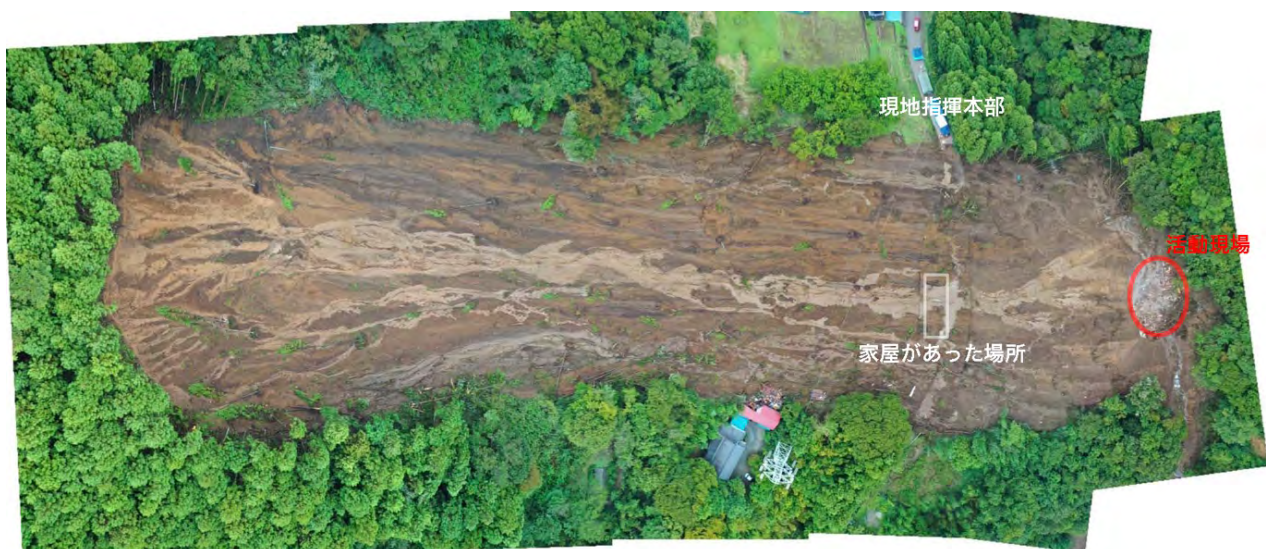
図4 災害発生場所周辺のモザイク写真(10月15日撮影)

図4は10月15日にドローンで撮影した現場の状況である(7枚の写真を貼り合わせたもの)。写真左の斜面上部で崩壊が発生し、写真右の道路の脇にあった住家、倉庫及び車庫を流し、写真右端の谷間に流出し堆積した。家屋で2名の住民が土砂に巻き込まれた。

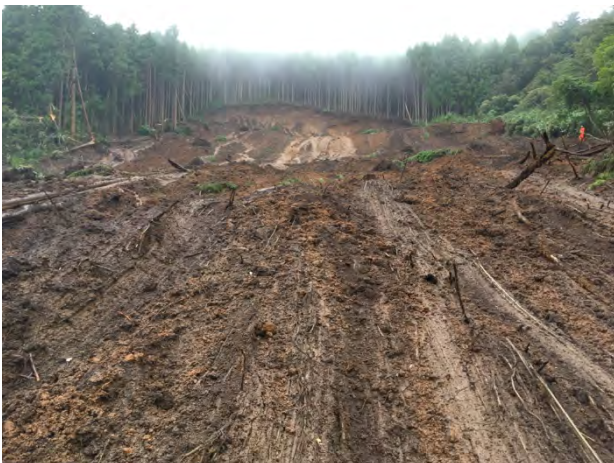
図6 道路の少し上から源頭部方向（10月14日14時頃）

図5は源頭部の10月14日12時ごろの状況であるが、地下水は流出しきっており、後背斜面にも亀裂等は見られなかった。図6は流走域（道路付近）から源頭部方向の10月14日14時ごろの状況である。元々の地表の根茎が見えており、このあたりでは浸食はほとんど無かったと評価できる。

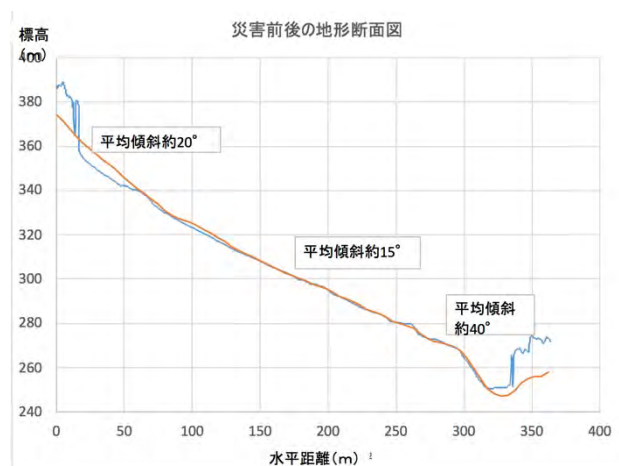
図9 地理院地図と SfM（10月15日）による災害前後の断面図

ドローンによる空撮画像に基づく SfM と地理院地図のデータから作成した災害前後の断面を図9に示す。

一般に土砂災害では、建物のあった位置の状況を確認した上で、家屋や自動車などが堆積している場所から搜索に着手する。この災害では、沢の下流の偵察によれば、図7の堆積域よりも下流には家屋ガレキが見つからなかったことから、搜索対象は図7の堆積域とされた（近隣の応援消防隊を得た後に下流を再搜索したところ、数カ所で人工物を認めたが、少量であったことから、検索のみ行われた。）住民の方によれば、溪流の堰堤の深さは7mあったとのことであり、土砂は深いところではその程度と見積もられた。また、消防研が実施したドローン画像からのSfMと地理院地図の標高差から、深いところで5m程度と見積もられた。

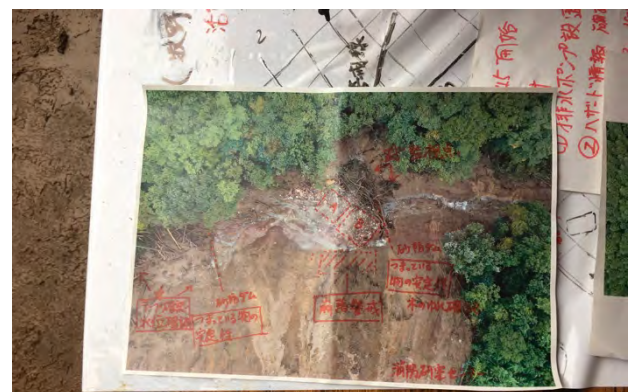
図12 監視対象等の配置図（現地指揮本部）

筆者らが到着時には既にこれらの安全管理体制が整っていたが、全体を調査し、また、溪流の上流への遡行も行い、表1のように評価を行った。この結果に基づき、監視員の増設（上流の湛水の水位）と監視対象の重点化（溪岸の崩壊：図11）が行われた。現地ではドローン画像を印刷したものの上に手書きで示した（図12）。

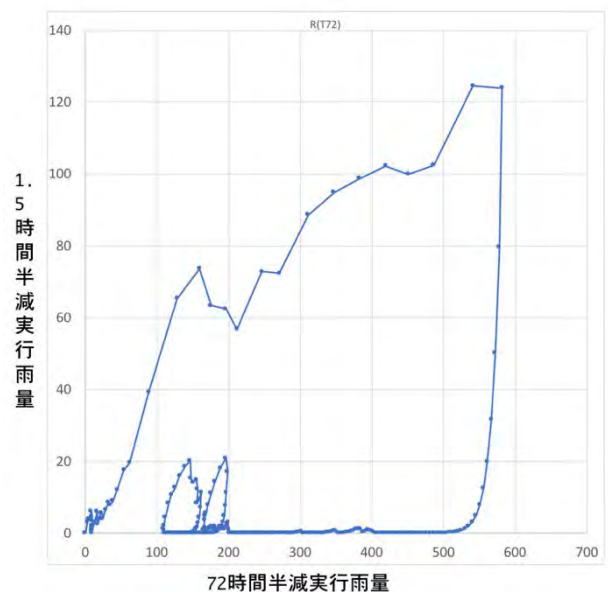
図15 相模湖アメダスデータのスネーク曲線(2019年10月10日~10月22日)

3月18日には降雨があったため、あらかじめ活動停止基準について相模原市消防局から相談があった。図15のスネーク曲線を作成した(相談時は縦軸0、横軸200mm付近)。災害時が発生したときに対して、短期雨量で120、長期雨量で380(=580-200)程度の猶予があると見られた。最悪の想定としてこれから降る雨が全て両方の実効雨量に作用したとしても、100ミリ程度の雨であれば、災害を起こした斜面は発生時の水理条件には至らないと評価できた。一方、溪岸については新たに露出した斜面であること、現場上流の湛水の進行もあることから、より慎重に判断すべきと考えた。このような不確実性の元での安全の余裕の見込み方は著者の知る限りでは整理され

たものはない。想定されるハザードがかなり高い確率で人命となることを考えて、仮に5倍の余裕を見るとき連続雨量 20 ミリとし、時間雨量としては10 ミリとした。
