2024 年度 公益社団法人 日本地すべり学会
関東支部シンポジウム

ベテラン技術者の苦労話とその教訓

地すべり解析測線設定に問題があった事例

事例にみる地すべり調査のヒントとポイント

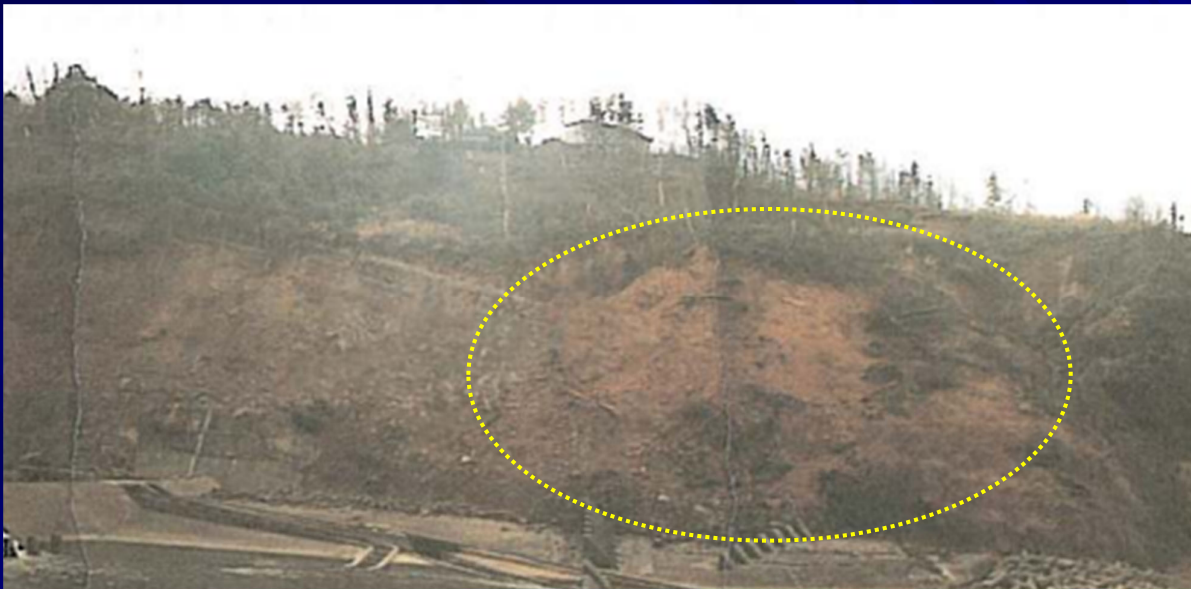
1. 平成8年(1996年)3月に生じた土砂流出

現地の地質は中新世中期~後期の砂泥互層を主とし薄い凝灰岩を介在する。当該斜面では低角度の受け盤構造をなす。

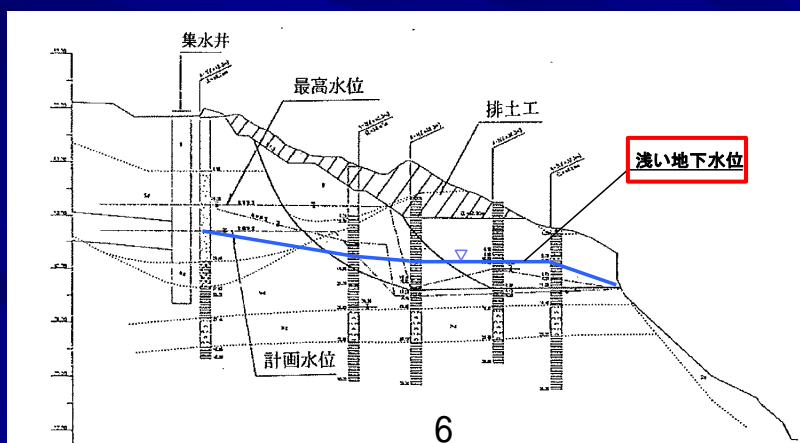
① 観測孔内水位とは別に、浅い水位が存在する可能性

ブロック内に、すべり面を越えない浅い水位観測孔を設けたところ、移動土塊内に浅い地下水位が存在し、降雨に反応して水位変動することを確認した。

しかし、この浅い地下水位を用いてもA測線の安全率は $F_s=1.09$ であり、地すべり変動を説明できるものではなかった。

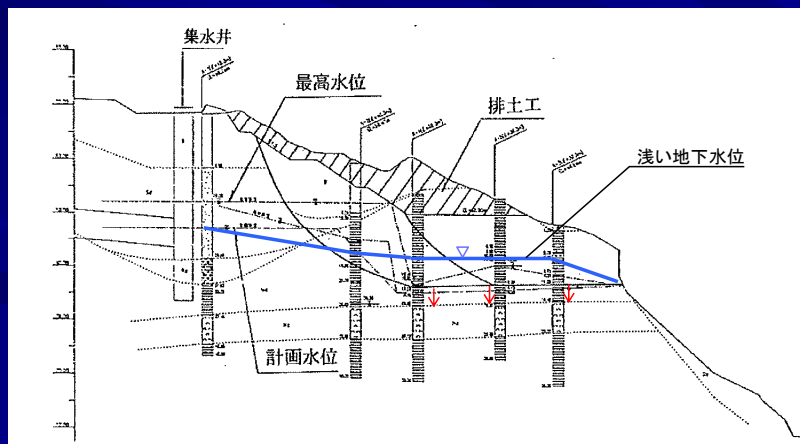
②すべり面が深い深度に転移した可能性

すべり規模が大きくなって、対策工の効果が相対的に小さくなったために変動が生じた可能性を考えたものである。

しかし、水位観測孔の穴曲がり深度のチェックやボアホールスコープによる観察では、平成8年3月発生時と同じすべり面位置で変動したことが確認され、それより深い位置での変位は確認できなかった。

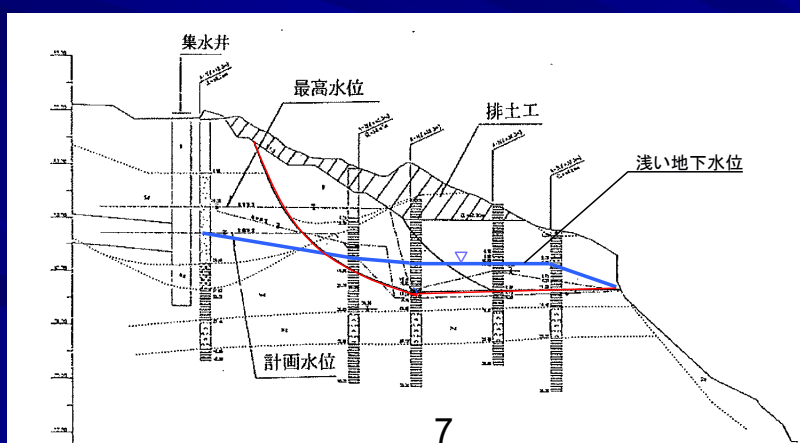
③すべり面強度が劣化した可能性

浅い地下水位を用いたA測線の安全率 $F_s=1.09$ を $F_s \leq 1.00$ とするため、すべり面強度の劣化の可能性を考えたものである。

大きな変動もないのに1年足らずの間に低下することは考えにくいことから、この問題の可能性は小さいと判断した。

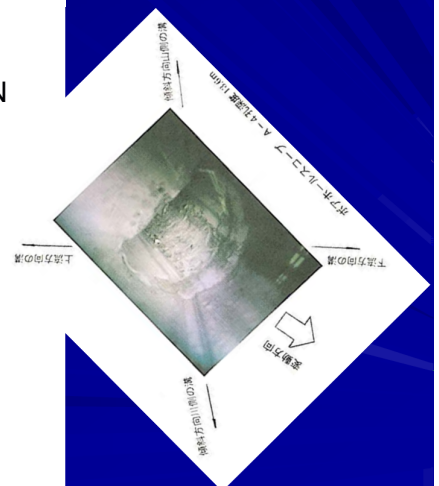
測線方向を変えたA, A', J, Fの各測線で安定計算を行うと孔内傾斜計、ボアホールスコープの変位方向とほぼ一致するJ測線が最も不安定となった。

J測線で浅い水位を用いた安定計算では $F_s=0.96$ となり、変動を説明することができるものであった。

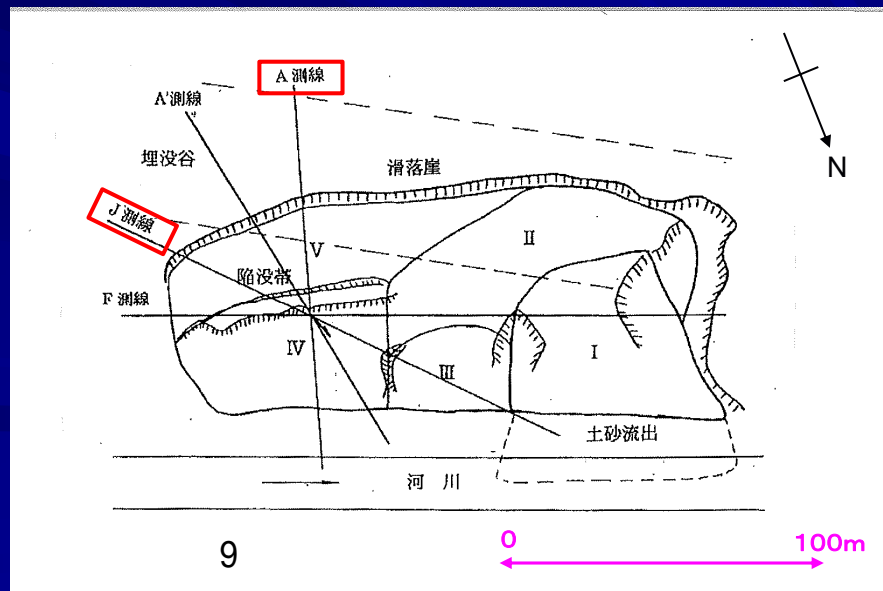
8. 反省

最終的にJ測線を解析測線としたが、

- ①当初からJ測線方向に変動していたか、
 - ②当初はA測線方向に変動していたが、対策工を進める中で、J測線方向に変動方向が変わったか、
- の判断は難しい。

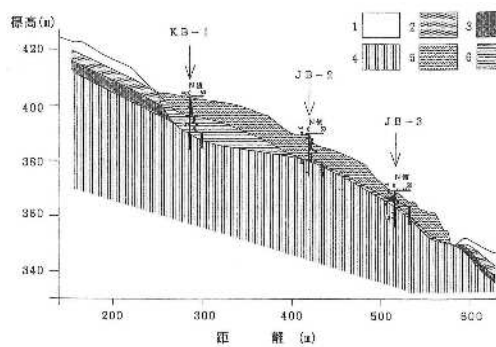
図2 縦断方向の地質断面図

図1~3は、ある学会誌に掲載された平面図と地質断面図が一致していない例である。平面図では、ボーリング調査孔のKB-1とJB-2の間に明瞭な滑落崖が描かれており、そこから二次すべりブロックが始まっているが、縦断方向の地質断面図(図2)にはそれに該当するものがない。また、KB-1孔の背後に滑落崖が描かれているが、平面図にはない。上方に描かれている点線のブロックがそれに相当すると思われるが、位置が合わない。さらに、横断方向の地質断面図(図3)では、B4孔のあるブロックだけでなく、前述のKB-1孔、B4孔を含む点線の大きなブロックが描かれていない。

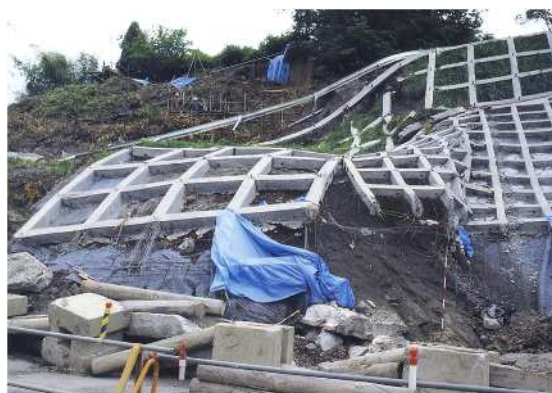
図4, 5は、ある道路改良現場で施工中に斜面が崩れた例である。この斜面は、道路の拡幅にともなう切土が原因で被災したと考えられるが、図5の練り積みブロック上方の露頭に注目したい。ここでは礫混り土が露出し、この斜面が崩積土であることを示唆している。仮に、ここが計画段階で地すべり性の斜面であると

図4(左)¹⁾ 切土斜面に対する当初の斜面対策工は練り積みブロック擁壁工+のり枠工であったが、そもそも両者とも崩積土には適さない。図5(右) 斜面端の崩壊を免れた部分。切土のり面には礫混り土が見られ(黄色い楕円部分)、この斜面が崩積土からなることを示す。

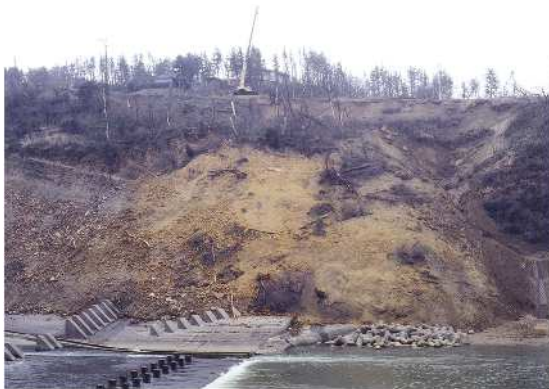
図6は、ある斜面で発生した崩壊である。この崩壊に対しては、斜面整形された後、集水井工、鋼管杭工、法枠工、アンカー工が施工され、現在は安定している(図7)。工事後しばらくの間設置されていた工事の説明看板には、円弧状の地すべり面が描かれ、頭部に杭工、切土斜面に法枠工、末端部に抑えのアンカー工を配置した断面図が掲げられていた。しかし、この崩壊は、明瞭な地層の層理面とそれに斜交する節理面を境界面とするくさび形崩壊である。くさび形崩壊であるという認識であれば、対策工の内容もかなり変わった可能性がある。その点で、発生機構を正確にとらえることは重要である。

図6⁹⁾ 崩壊直後(地すべりの末端は法先に出ているように見えるが、途中で抜けている) 図7 対策工施工後

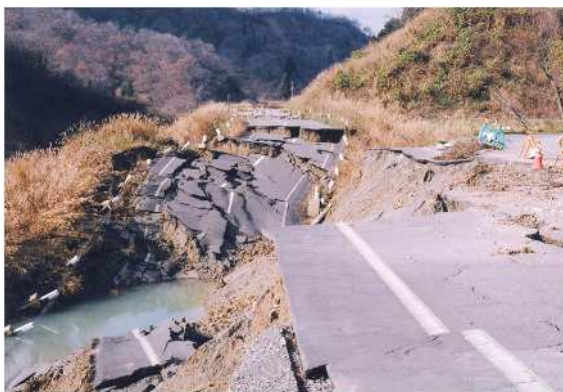
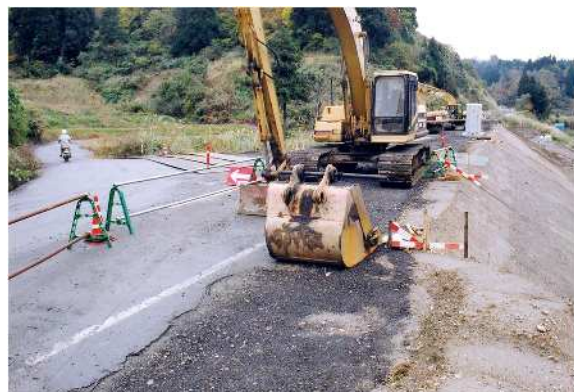
山間部では車が走行しやすいように尾根状の張り出し部を削り、沢を埋めて直線にしたりカーブをゆるくする道路改良がよく行われる。2004年の新潟県中越地震(M6.8)では道路盛土の崩壊が多発し、それがこの地震の特徴となった。図8、9は道路を横断する小さな沢を埋めながら直線状に建設された県道だが、盛土部が軒並み崩壊し寸断された。しかし、旧道は被害を免れたため、復旧工事中には旧道が使用された。安易な盛土計画は避けた方がよい。

図8⁹⁾ 被災直後(沢を埋めて盛土した部分が崩壊している。場所:長岡市(旧小国町)法末) 図9⁹⁾ 復旧工事中(旧道を原付バイクが走っている)

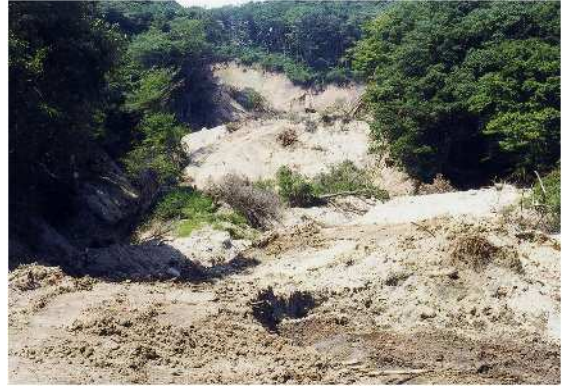
で、現地調査を行った際は晴天で表面は乾いており、難なく歩くことができた。頭部付近に湧水が見られたものの、移動したことで地すべりは安定した状態になったと判断し、図10の中央部付近でボーリング作業を開始した。しかし、金曜日に作業を終えて作業員が帰宅した後、週末に大雨となり、沢に堆積していた土砂が土石流化し、足場もろともマシンを押し流し、埋めてしまった。土砂の移動が休日で、誰も現場に居合わせなかったことが不幸中の幸いであった。これは、地すべりの動きを完全に見誤った例である。

図10 土石流化して流れ下った地すべり(新潟県佐渡市)

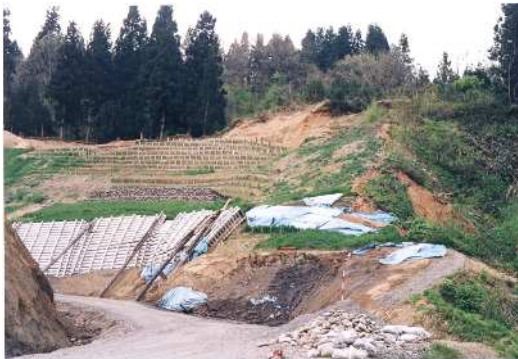
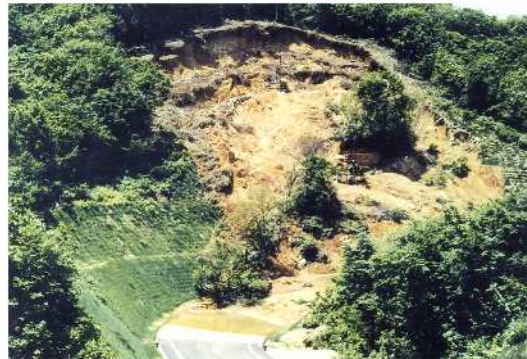
切土のり面の崩壊例は数多い。切土工事中に発生するケースが多い(図11)が、供用開始後に発生するケースもよくある(図12)。中には10年以上経ってから発生する場合もある。切土後の変状は、風化による土塊の強度低下や盤ぶくれなどが主な原因である。しかし、地すべりと気づかずに斜面の末端を排土し、不安定化するケースも比較的多い。図11は、道路改良にともない、井桁擁壁の施工中に大きく不安定化した例だが、もともと地すべり性の斜面だった可能性もあり、道路の線形や土留工の工種の選定など、計画段階で十分に検討する必要がある。擁壁や土留工を設置するために掘削した時がもっとも斜面が不安定化しやすいので注意が必要である。

図11¹⁾ 切土工事中に不安定化した斜面(新潟県川口町) 図12¹⁾ 切土工事後、翌年の春先に発見された例(新潟県守門村)

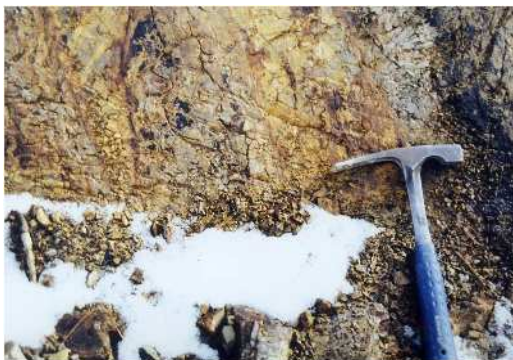
図13 切土整形直後の安定したのり面(泥岩層)

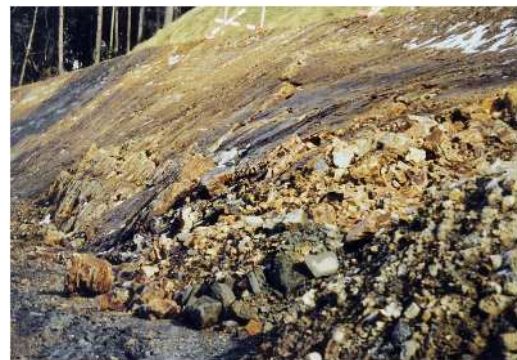
次は、「狭くてきついへアピンカーブ」を解消し、大型の観光バスが通行できるようにと改修が計画された県道において、工事にともなって地すべりが発生した事例である。工事は、開削により斜面を切り込む形で、山側から海側に向かって進められた。最初の変状は、切土にともなう盤ぶくれと見られるのり面の崩壊であった(図13, 14)。

図14 応力解放による盤ぶくれで変形した切土のり面

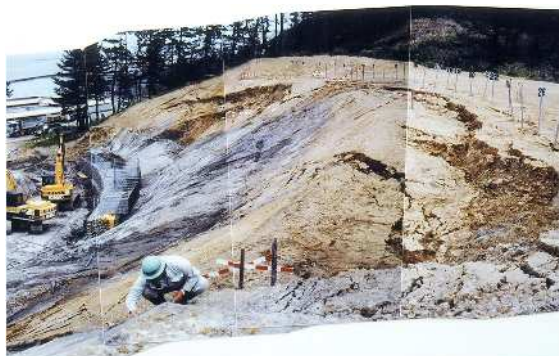
当該地の基盤岩は、層理面が顕著な新第三系中新統の泥岩層(“堆積軟岩”)である。当初、崩壊は流れ盤型の地質構造を有する「山側の切土のり面」内にとどまっておき、受盤型の地質構造を有する「海側の切土のり面」には変状は見られなかった(図 15)。流れ盤型の切土のり面は安定せず、ゆるく切り直したり、水抜きボーリング工を施工したり、土留工や杭打工、集水井工を施工したり対症療法で応じたが、なかなか沈静化しなかった(図 16)。

図 16³⁾(上) 不安定化が止まない切土のり面(流れ盤斜面)

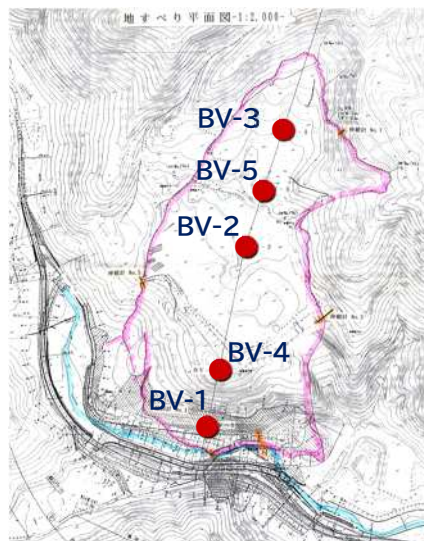
図 27 地すべりの外形と調査孔の配置

地すべり末端部に設置した伸縮計の移動量は、初め 6~7 cm/日であったが、7 月 10 日ころから加速し、日量 30 cm 前後の移動が 7 月末まで続き、手がつけられない状況であった。その後ゆるやかに減速し、9 月に入って日量 2~3 cm となって横ばい状態となり、10 月に入って 1 cm 以下となった。観測開始以降の累積移動量は、末端部で最大 900 cm に達した。地すべりの活動が沈静化したことを見定め、10 月初旬によくボーリング調査に着手した(図

復旧工法は、①末端部ですべり面が急に上がっており押え盛土の効果が大きく期待できること、②頭部の排土を押え盛土に転することで盛土材料を現地で調達、処理できること、③安定度が確実に評価できること、④将来の維持管理の点で問題が少ないこと、⑤工期が大幅に短縮できること、などの理由から斜面整形工(頭部排土、末端盛土)を基本工法とした。

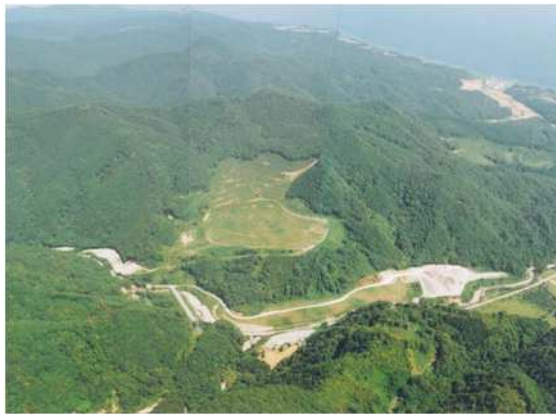
図 29¹¹⁾ 復旧後の地すべり全景(被災の約7年後に撮影)

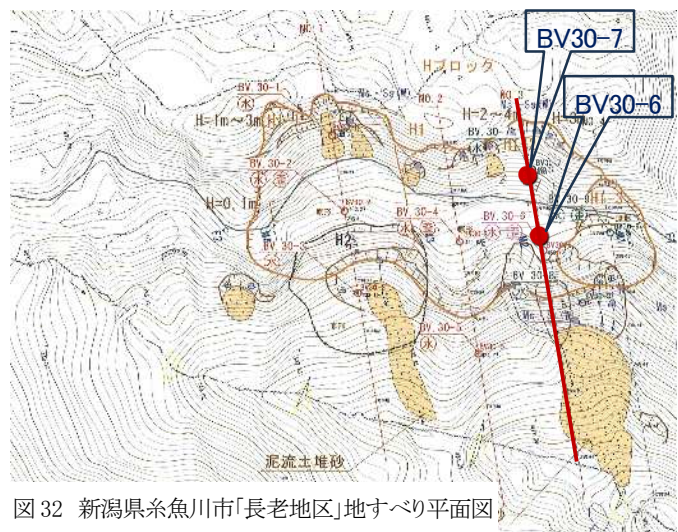
図32 新潟県糸魚川市「長老地区」地すべり平面図

図32, 33は、崩積土(移動層)と不動層(地山, 基岩層)との境界(すべり面)が、N値の変化から明瞭に読み取れた例である。地質断面図の左側に簡略化した地質柱状図を示したが、N値が大きく変化する箇所は、地形断面形状から推定されるすべり面位置と一致しており、すべり面位置決定に当たっての客観的な根拠の一つになり得るものと判断される。

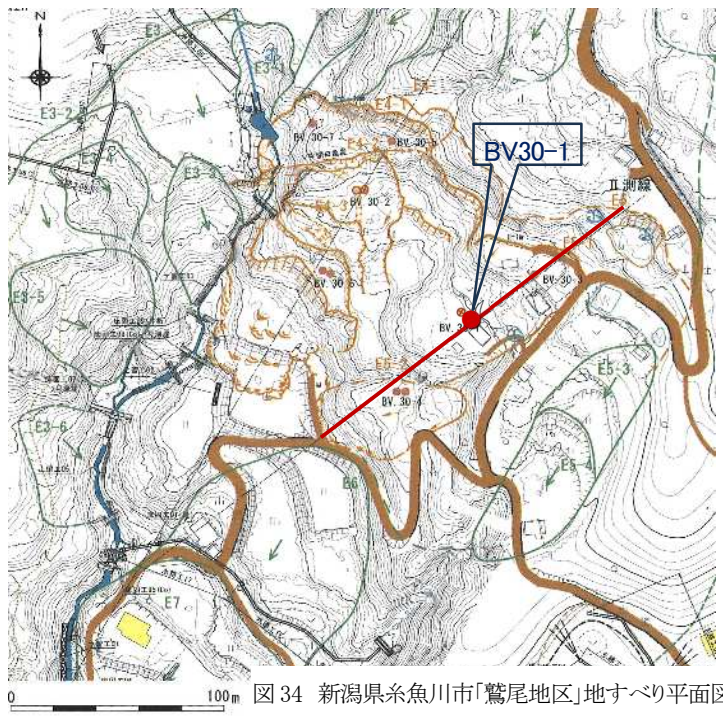
図 34 新潟県糸魚川市「鷲尾地区」地すべり平面図

図34, 36も同様であるが、コア観察(図35)だけでは、明確に根拠を示せない場合もある。

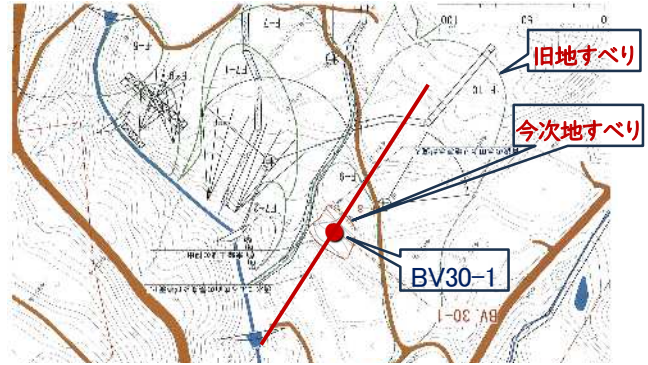
図 37 新潟県上越市「安塚南部(神代)地区」地すべり平面図

図 37, 38 では、 N 値の変化から二つの境界面が推定された。それぞれ、旧すべり面と現すべり面に対応する層境界と考えられる。

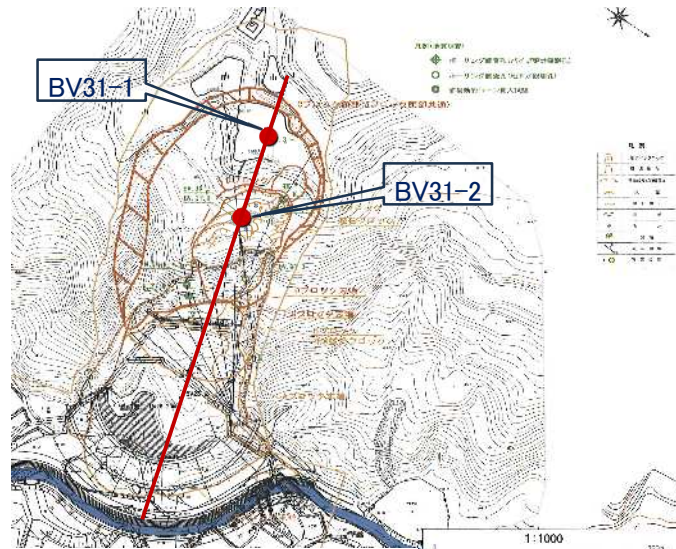
図 39 新潟県上越市「向山地区」地すべり平面図

図 39, 40 でも、 N 値の変化から二つの境界面が推定される。ここでも、旧すべり面と現すべり面にそれぞれ対応する層境界と考えられる。
