# 平成 27 年度シンポジウム 予稿集

「刻々と変化する緊急対応型地すべり・崩壊・落石事例とその教訓」

平成 27 年 4 月 24 日

公益社団法人日本地すべり学会東北支部

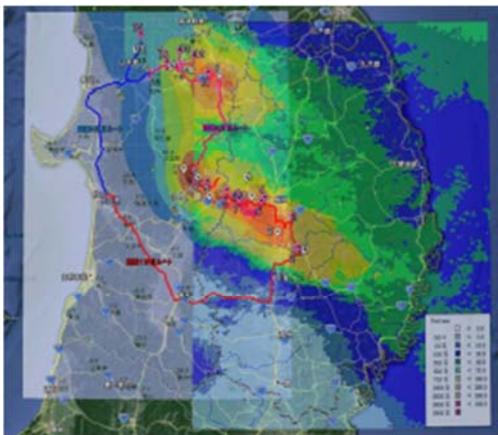
図 - 4 24 時間降水量のコンター図

図-4 に 8 月 9 日の 24 時間降水量のコンター図を示す。集中豪雨の範囲は、秋田県と岩手県にまたがっており、コンター図から累計雨量が特に多いことを示す赤色の範囲が確認できる。北から順に秋田県鹿角市付近，秋田県仙北市付近，岩手県雫石町付近である。

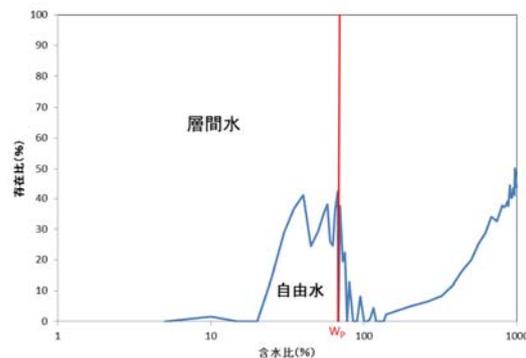
図 - 5 Na 型スメクタイトの自由水と層間水の存在比

スメクタイトなどの膨潤性粘土は含水比の増加に伴って、層間に水分子を取り込んで層間距離を増加させる。X 小角散乱法を用いて Na 型スメクタイトの層間距離と含水比の関係を調べたところ、塑性限界付近で層間距離が急激に増加することが分かった。さらに、自由水と層間水の存在比を計算したところ、自由水の存在比は塑性限界付近で極大値をとるという結果を得た。塑性限界付近における自由水の存在比の増加は、豪雨に伴う地すべりのメカニズムを議論する上で重要な知見となり得る。地すべりと自由水量の関係については今後の課題である。

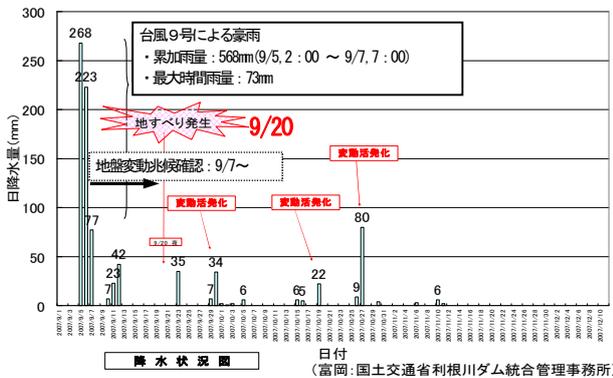
図 1 被災前後の降水量

平成 19 年 9 月 6 日、当該地域は台風による豪雨（累加雨量 568mm）に見舞われ、翌 7 日、県道の山側擁壁目地および路面に開口亀裂発生した。9 月 13 日には開口亀裂の拡大が確認され、全面通行止の措置がとられた。9 月 18 日、18 時頃に地盤伸縮計の変動量が時間 2mm を超過、翌々日の 20 日、20 時ごろ、地すべりが大規模に滑動、一部区間の県道が完全に崩落した。地すべり発生機構は以下のとおり考えられた。

- ・基盤岩の泥岩・凝灰岩に粘性土化した弱層（粘土層）が存在する。地質構造が流れ盤構造を呈し、弱層をすべり面とする、風化岩すべりの地質的素因があった。
- ・9 月 5 日からの台風 9 号による集中降雨により斜面の地下水位が上がり、すべり面（弱層）付近の間隙水圧が上昇し、地すべり（主ブロック）の滑動が開始した。

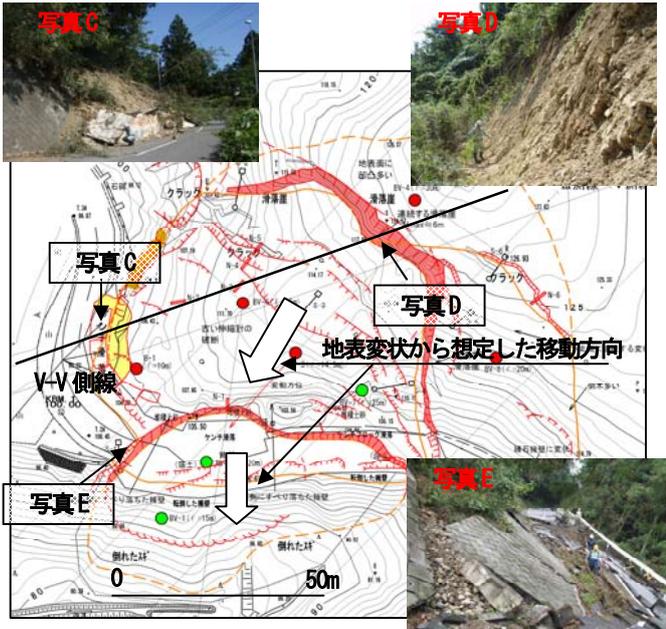
図3 9月20

地すべりが大きく滑動・変位し、これまで確認できなかった地表変状が出現した。変状（滑落崖、側方崖）は明瞭で、地すべりブロックの輪郭明らかになった。地表面象から類推した変動方位は、設定した側線方向（V-V 側線）と大きく異なっていた。また、図 2 の [B] 付近の道路（地盤）は東側に大きく変位し、谷に向かって崩壊した。

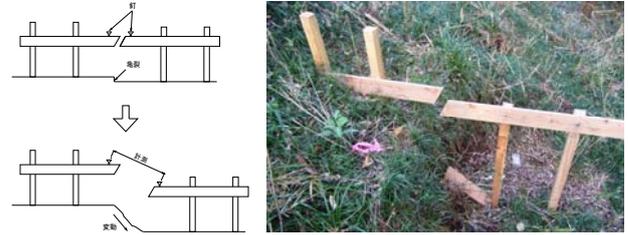
図5 抜き板の構造(左)配置図・設置写真(右)

抜き板は、木材を地盤に打ちこみ加工したもので、簡易的に亀

裂の移動量・移動方向を計測することができる。構造が簡易であるため、迅速かつ複数の位置に整備することができ、面的に移動方向を整理することができる。今回は、地すべり移動地内外に 7 箇所の抜き板を 9 月 20 日の大変位直後整備し、的確に移動方向を解析できた。

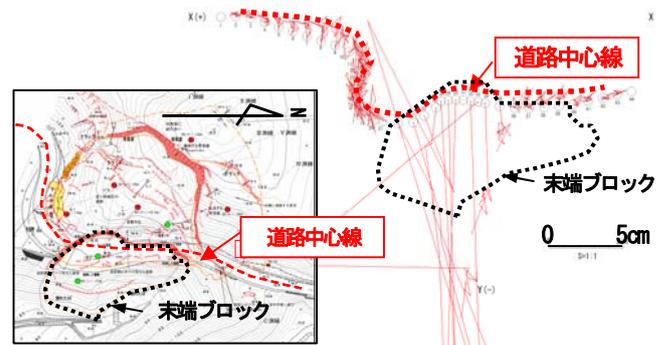
図6 移動杭観測結果 (末端ブロックの動き)

移動杭測量は、面的に移動量把握するという点で、「抜き板」と同じであるが、高さ方向も計測でき、より精密な計測方法といえる。今回は、被災した道路の中心線測量の線形に併せ測定点を設定した。末端ブロックの移動方向を正確の捉え、上部ブロックとの変動順序を解析する基礎資料となった。

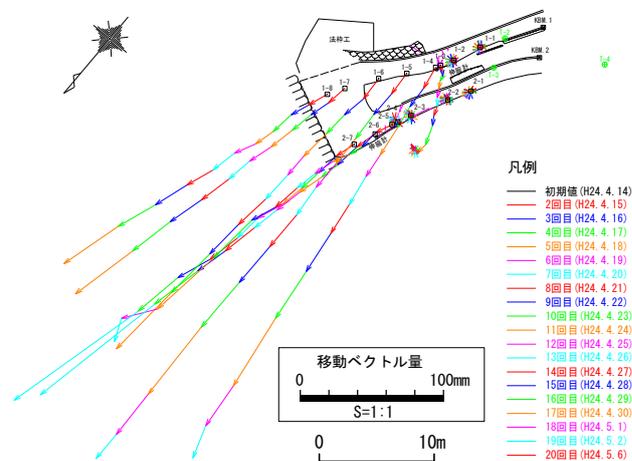
図-3 定点観測結果（4月 14 日～5 月 6 日）

最も簡易で監視を開始できるため、アスファルト路面へピンを複数箇所設置して、トータルステーションで移動量及び移動方向を計測した（図-3）。

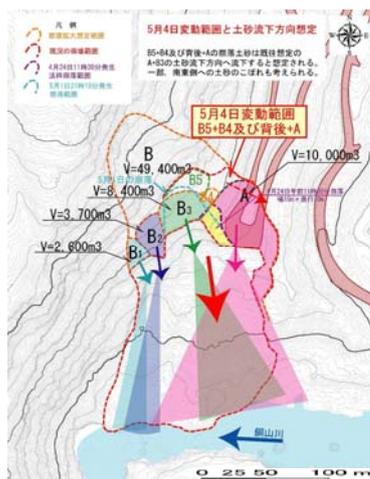
図-4 崩壊拡大予測(5月4日報告)

現地踏査及び観測データに基づき、次の段階で崩壊拡大する範囲、土量、土砂流下方向及び範囲を想定し(図-4)、随時報告を行った。また、斎藤(1986)の図解法の基礎方程式を用い地盤伸縮計の観測データから崩壊時間を想定し、随時報告した(図-5)。

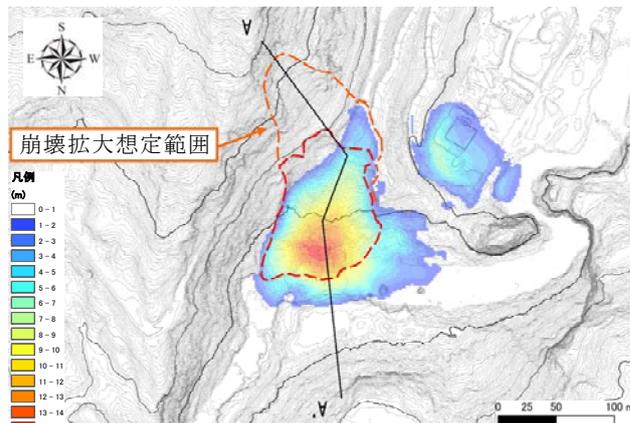
図-6 崩壊シミュレーション結果図(5月4日報告)

1 次すべり崩壊直後に計測された LP データを用い想定したすべり面での崩壊後地形の検討により河道閉塞高さを想定、また、崩壊シミュレーションを実施して、崩壊が拡大した場合の土砂到達範囲を予測した(図-6)。

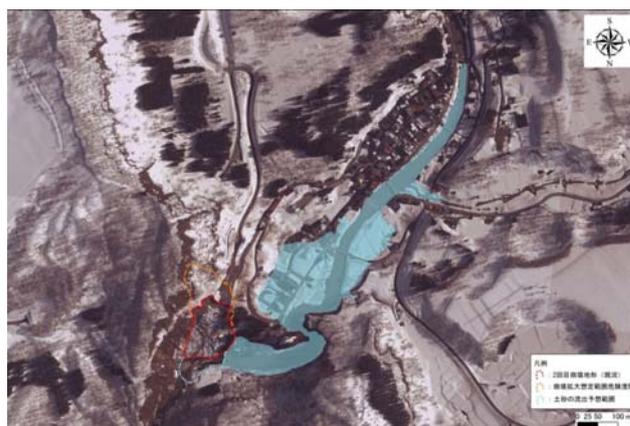
図-7 湛水被害予想範囲(4月24日報告)

想定した河道閉塞高さをもとに、上流域にある肘折温

泉街も含めた湛水被害予想範囲を報告した(図-7)。この湛水予想等に基づき、銅山川上流右岸への大型土のうによる応急的な築堤、排水ポンプ設備等の検討が実施された。

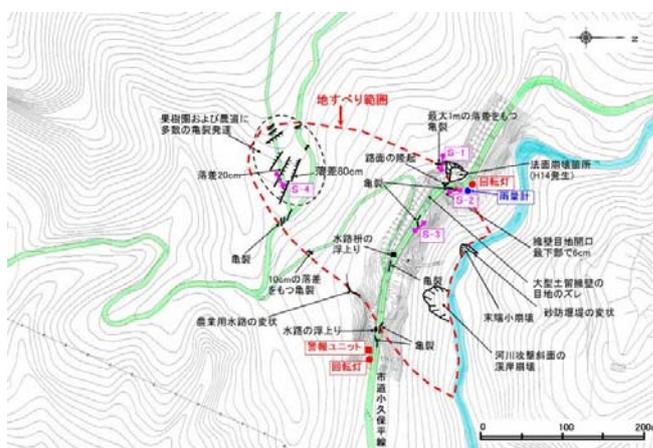
図-3 地すべり発生前の亀裂配置と観測機器

確認された変状の原因を明らかにするため、翌 2 月 22 日～23 日にかけて現地踏査を行った結果、市道の変状の他に、山側の上方斜面にあるパイロット道路(農道)や農地内にも段差を伴う亀裂が各所で見られた(写真-4)。さらに、谷側の沢部にある堰堤や護岸に背後の土砂の押し出しに伴う変状が認められたため、この時点で大規模な地すべりの可能性が予見された。

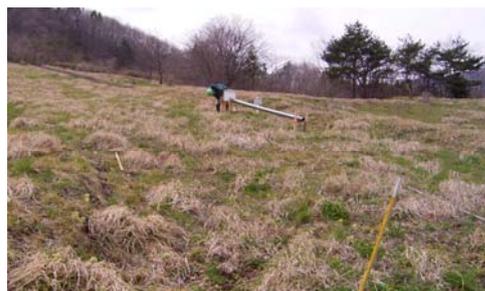
写真-5 地表伸縮計(S-4)の設置状況

伸縮計変位量の管理基準については、渡(1985)<sup>3)</sup>の緊急避難・地区内立ち入り禁止基準「2~4mm/h 以上」、西嶋(1991)<sup>3)</sup>の避難体制基準「2~3mm/h 以上」、建設省河川砂防技術(案)・調査編<sup>4)</sup>の警報基準「1~4mm/h 以上」を参考にした。設定にあたっては、基準値を低めに設定すると地すべり変動とは関係のない異常変動でも通行規制が頻繁に発生し、住民の生活に支障がでる可能性があることを考慮した。従って、今回は地すべり変動を確実に捉えることとし、伸縮計の管理基準値として「4mm/h」を採用することとした。
