平成13年3月24日芸予地震による斜面災害緊急調査結果（速報）

佐々恭二*・北川隆司**・福岡 浩*・王 功輝*・落合博貴***・井口 隆****・藤田 崇
*****・小宮山賢太郎*****

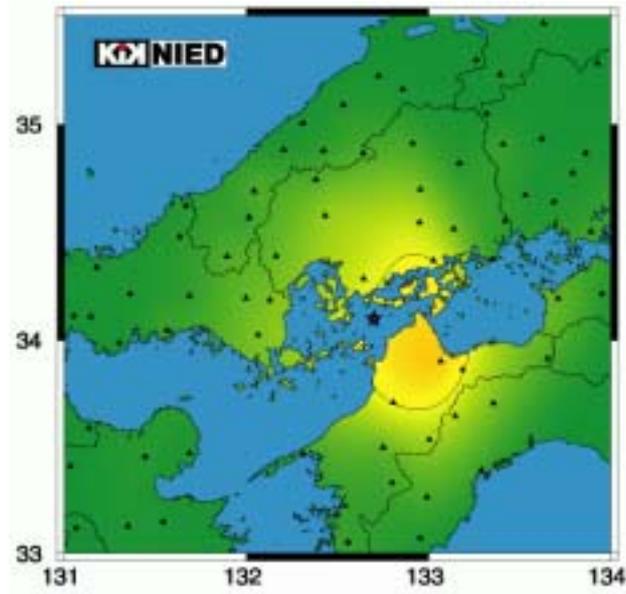
図1 地中における地震加速度分布((独法)防災科学技術研究所)

独立行政法人・防災科学技術研究所の強震ネットの観測で得られた最大加速度の分布図によると、地中における最大加速度分布(図1)は、比較的振幅が小さく、震央を中心としてほぼ同心円の形状をしているのに対し、地表における最大加速度分布(図2)は、強震動の部分が二つ目玉を示すなど複雑な形状をしており、表層基盤の影響を受けて複雑に増幅されていることが伺える。

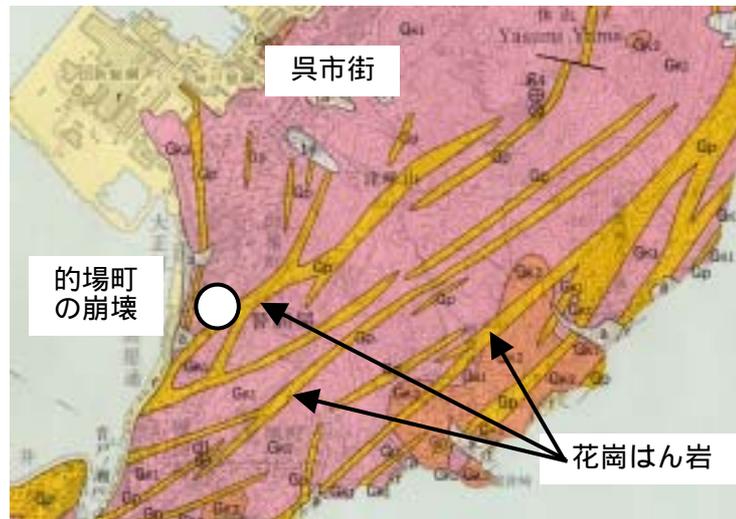
図5 呉市の地質図と的場町の擁壁崩壊の視察現場の位置図

地質的に見ると、呉市および河内町における崩壊分布は花崗はん岩分布域(図5)内で発生しているものが多い。広島周辺における花崗はん岩は花崗岩地帯に貫入してできた岩脈状の産状を示し、一般に堅いため尾根地形を形成しやすい。地震時には尾根地形での震動が増幅されやすいことが、花崗はん岩地域で地震時崩壊が多かった可能性が指摘されている。
