公益社団法人日本地すべり学会関東支部
平成 29 年度シンポジウム

「過去の災害から学ぶ」
—突発的に発生した斜面災害の事例から—

概要集

岩盤崩壊に学ぶ～第2白糸トンネル岩盤崩壊を中心に～

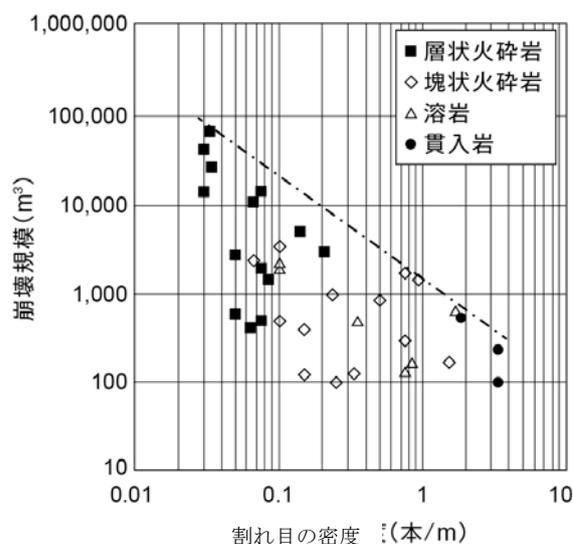
図-2 割れ目の密度と崩壊規模の関係

この調査結果から、崩壊規模と割れ目密度の関係図を作成した(図-2)⁵⁾。この図から、岩盤の割れ目の密度に対する崩壊の最大規模には上限が認められる。すなわち、割れ目間隔が密に発達する岩盤斜面では崩壊規模は比較的小さく、割れ目が発達しない岩盤斜面では、比較的大規模の崩壊の発生に結びついている点である。地質面からは、溶岩や貫入岩は割れ目が密に発達するので小規模崩壊が特徴的であり、火砕岩では割れ目が少ないた

めに大規模な崩壊に結び付くといった傾向にあることが読み取れる。

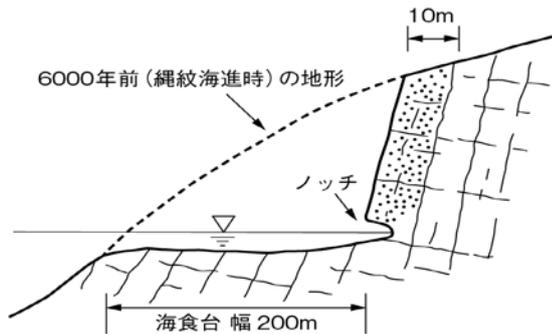
図-4 海岸における岩盤崩壊の発生場の地形断面⁸⁾

しかし、海食崖は波浪による侵食で毎年平均して後退するわけではない。図-4 に示すように海食崖の基部の侵食でノッチが形成されてオーバーハングになることから始まり、崖のゆるみが進行し、地震、大雨等の誘因により岩盤崩壊の発生につながる。崩壊岩塊は破碎されて運搬除去され、再び元の崖の侵食環境に戻るといったサイクルを繰り返すわけになる。つまり、岩盤崩壊の発生にはノッチの形成や岩盤斜面のゆるみの進行など、準備期間が必要である。したがって、海食崖の陸側への後退は、平均的な侵食速度で行われるのではなく、岩盤崩壊により間欠的に発生するものと考えられる。

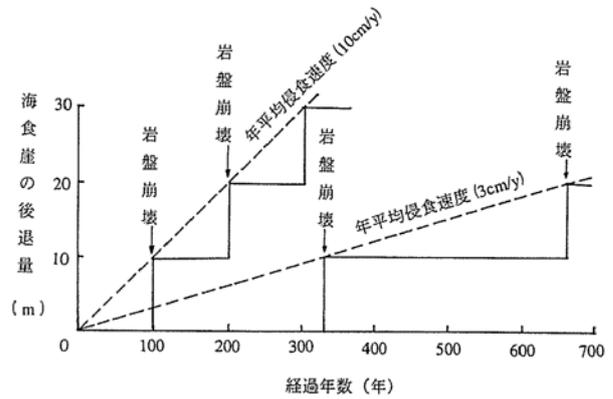
図-5 海食崖の平均侵食速度と岩盤崩壊の発生周期 (崩壊厚 10m の場合)

一回の崩壊規模(海食崖の後退量)がほぼ同一であるとすれば、崩壊規模を侵食速度で割ると概略の崩壊周期が求められる。仮に海食崖での岩盤崩壊の発生が、その岩盤に発達する割れ目間隔 10m 厚さの規模とすると、平均侵食速度が年間 3cm であれば岩盤崩壊は 330 年間隔で発生することになる。したがって、年平均侵食速度と岩盤崩壊の周期の関係は図-5⁹⁾に示すようになり、平均侵食速度が年間 10cm であれば岩盤崩壊の発生間隔は 100 年になる。このように岩盤崩壊の発生間隔の目安は、海食崖の幅と割れ目間隔から推定することができる。

ただし、次の点に注意する必要がある。ここで求めた崩壊間隔は、崖の延長方向での崩壊の幅を無視した 2 次元断面モデルの値であり、隣接箇所も同じ間隔で崩壊することになる。すなわち、海側から崖を眺めた場合、崩壊幅が 50m、崩壊発生対象である崖の延長が 1km であれば、前に述べた 330 年周期の岩盤崩壊の意味は、330 年ごとに 20 箇所で崩壊が発生するということである。このため、地形地質条件が同様な区域を考えると、崩壊間隔はどの斜面も同様であるので、斜面のあちこちで崩壊が

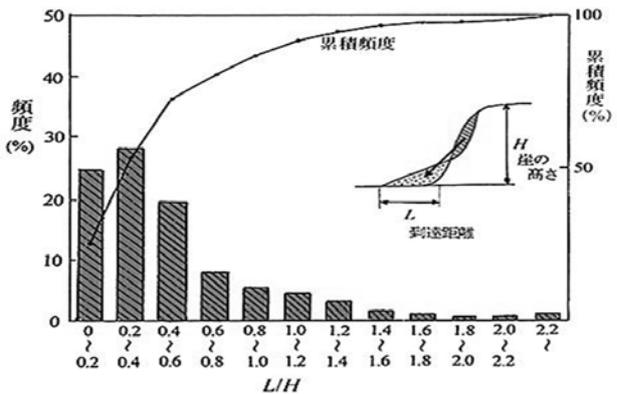
図-8 崩壊土砂の崖高に対する到達距離¹³⁾

急崖で発生した崩壊土砂の到達距離は、各種のマニュアル等にも示されているように、90%が崖高と同じ距離まで到達し、最大で崖高の2倍程度まで到達する(図-8)。避難や監視をする場合は、この点を考慮するとともに対象斜面の正面ではなく側方に避難または側方で監視することが望ましい。ただし、斜面下が平坦ではなく傾斜地の場合や崩壊斜面に多量の水が含まれる場合は、崩壊土砂が崖高の2倍よりも遠くまで到達するので注意が必要である。

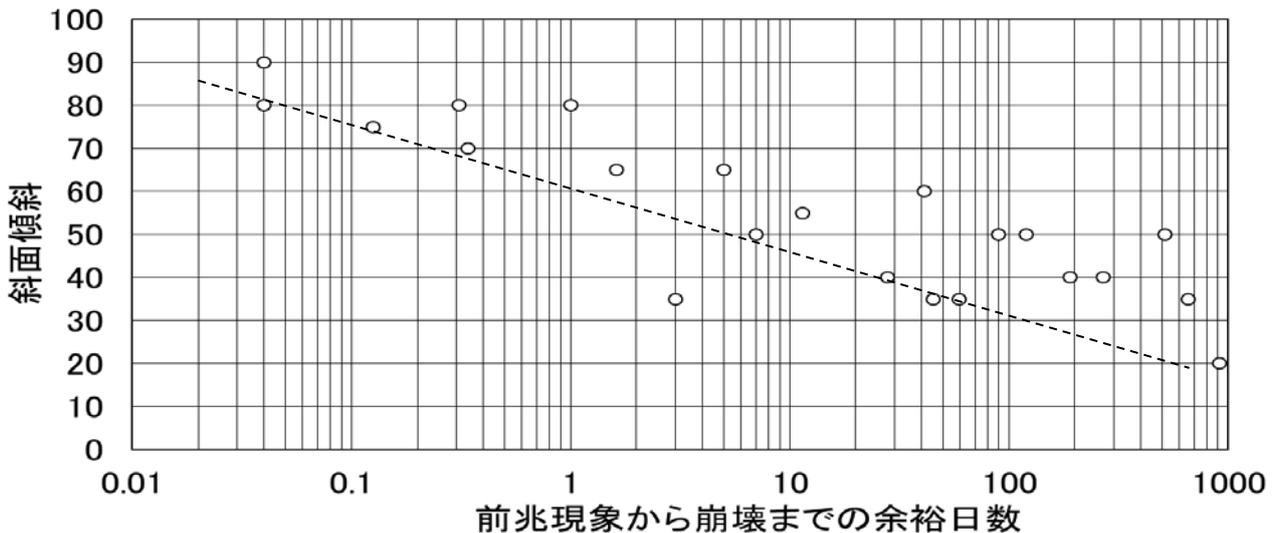
図-9 前兆現象から崩壊までの余裕日数と斜面傾斜の関係

傾斜60°以上の急崖斜面では、落石や小崩壊等の兆候が認められた場合、崩壊までの余裕時間は1日以内と考慮すべきである(図-9)。緩い傾斜の場合はこの図によらず、簡易な方法を含め変位計測を行って精度の良い崩壊時刻の予測をすべきである。

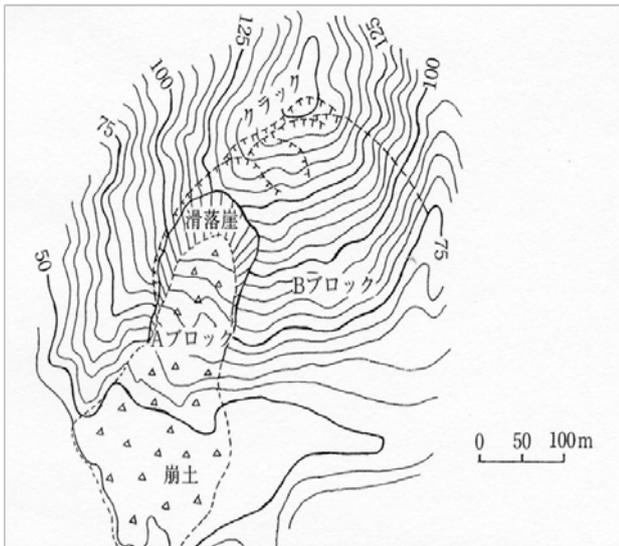
図-10 不安定斜面の末端側部は急速に崩壊しやすい

地すべり地や不安定化した斜面では、ブロック末端側部の小ブロックが急速な変位を生じる場合や急速に崩壊することがある。小規模崩壊が発生した場合、背後の規模の大きな不安定岩塊などへの注意が必要である(図-10)。逆の立場に立つと、顕著な移動部分に監視や調査の注意が向いていると、背後の大きな動きに気が付かないことがあるのでこの点についても留意すべきである。

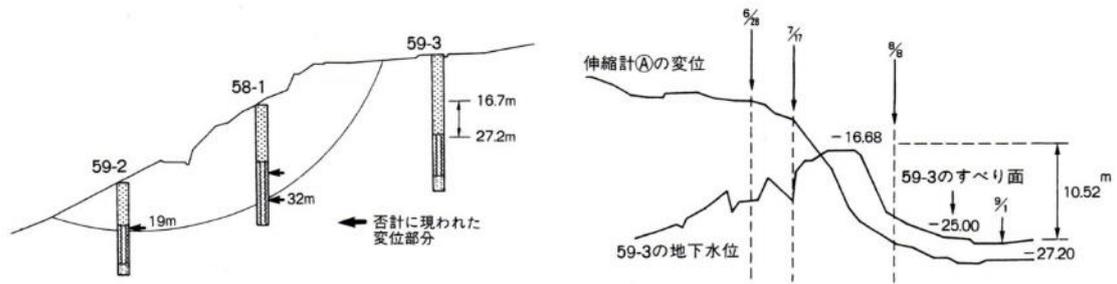
図3 IIブロックの縦断面(斉藤、1986による) 図4 地下水と伸縮計の変位(斉藤、1986による)

この大規模地すべりに至る地附山の地すべりの年度別の経過（図2）を、斉藤（1986）は地質学的見地から、また、吉澤（1986）は地形的視点から検討しまとめている。ここでは斉藤（1986）の例を示す。斉藤（1986）は変状の大きかったⅡブロックで、1983年度と1984年度にわたって実施されたボーリング地質調査と変動観測の結果を踏まえ、1983年3月27日以降、風化岩層中の深さ22mと32mにひずみ変動が見られ、図3の縦断面にそのすべり面が示されている（図3、なお、縦断面の位置は図1の測線Bに対応、ボーリング位

置は測線直上でなく隣接地点)。地下水位の変動はひずみ変動の見られる 58-1 孔と 59-2 孔で小さく、59-3 孔では直接降雨を反映しておよそ 10m に達する変動が見られたと記されている。

地表における変動は路面や斜面上に発生した亀裂・陥没・側溝の屈曲など、これに準じて配置された伸縮計の観測データ（図 4、5、6）がある。地下水位の変化（59-3 孔）と地表の変動（伸縮計④の地点）の関係は図 4 の様に示されている。伸縮計の配置は図 5 に示され、データは図 6 にまとめられている。なお、図 6 からデータを読み取る際には、図 5 で分かるように設置の向きが無理があり、側方崖に位置する伸縮計④と⑤のデータの精度について若干の問題があるので、注意を要する。

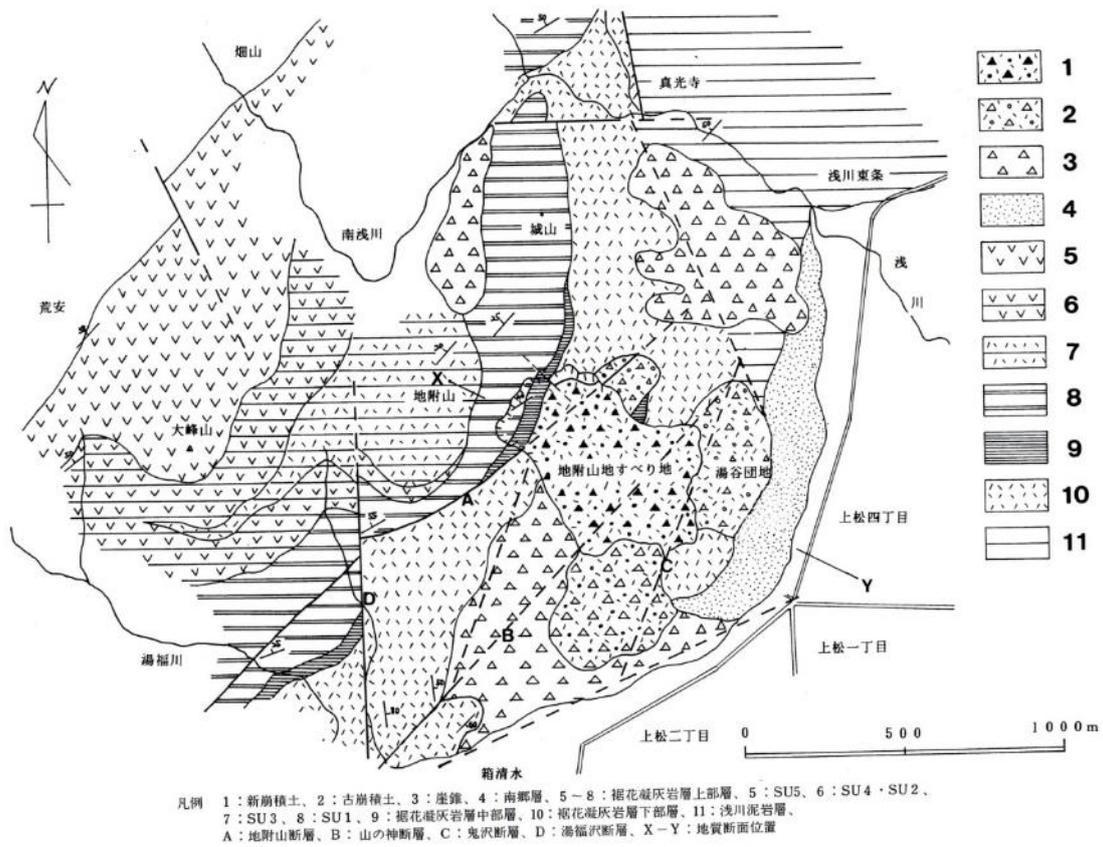
図7 地附山とその周辺の地質分布 (赤羽ほか2名、1986による)

地附山地すべり地と周辺の地質は、赤羽ほか（1986）によって報告されている（図 7、8、9）。それによると、新第三紀の凝灰岩類を主とし、熔岩や泥岩層を挟在する地層からなり、第四紀の崩積土や崖錐堆積物からなる。今回の地附山地すべりが発生した範囲に分布する基盤の地質は裾花凝灰岩（上・中・下部）層で、これを被って古期の崩土及び崖錐堆積物がある。構造は地すべり地頭部の滑落崖に相当する部分で急傾斜の逆層、断層を挟んで下方へ緩やかな流れ盤、下端付近で再び断層が見られ、盆地との境界にも断層の存在がある。断層と地すべりの関係では頭部の断層が滑落崖と関係したかも知れない。1985 年 7 月 26 日の地附山地すべりは、頭部でこれらの地層のうち、裾花凝灰岩層の上・中部層及び古期崩土を切り、新たに発生した崩土層によって斜面の中・下部を被覆した。地すべり発生以来、当該地域では 40 本に及ぶボーリングによる地質調査が実施されており、図 10、11 は斉藤（1986）により纏められたボーリングの位置と地すべり面を描いた地層縦断面である。

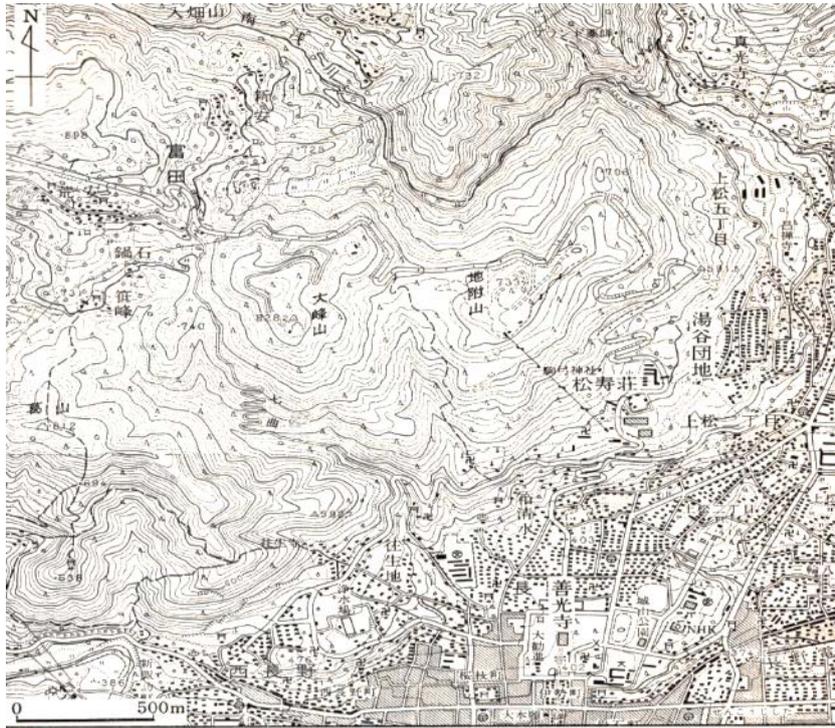
図 12 地附山周辺の地形 (1 : 25,000 地形図「若槻」「長野」1981 地理院発行)

図 12 は 1:25,000 地形図で、地すべり滑落以前の地附山と周辺の地形が表現されている。地形の大きな特徴は南東斜面の湯谷団地と記されている部分は大きく盆地面に突出している事、この背後の松寿荘と書かれた部分から上方へ屈曲した道路が見え、そこを境に上部斜面が凹状にカーブした斜面になっている事である。東斜面も多少類似した形状を示している。山頂部は平坦面が広がる。

古い滑落崖について、図 12 の地形図では山頂直下に半円形に近い地形が見られ、これに対応するように山脚は盆地面に突出した地山（？）が見られる。前者が古い滑落崖、後者は移動体を想像させる。古い地すべりの存在を指摘しながら、これが過去の大規模な地すべり地形であるかどうか、地質的検討はされていない。

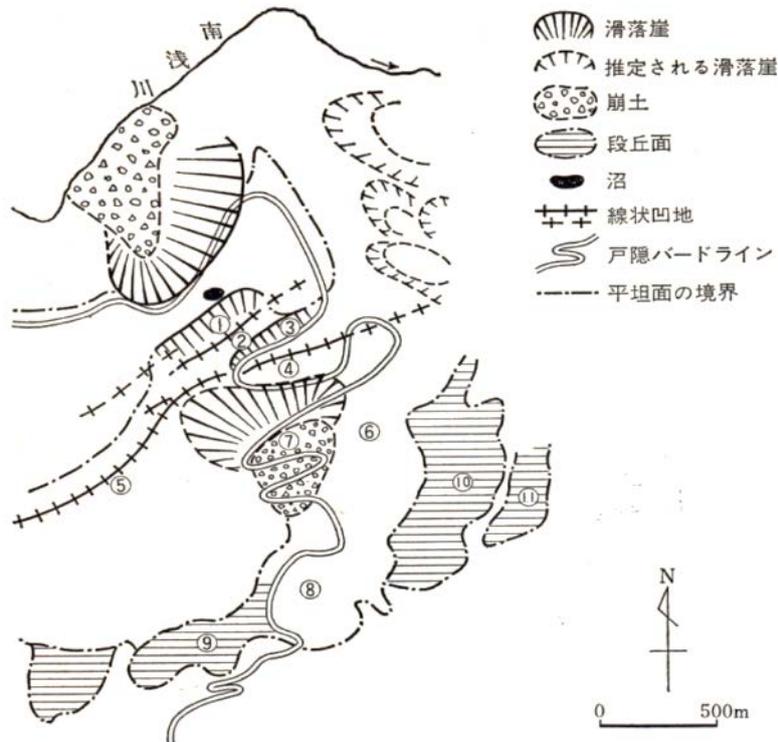
図 13 地附山地すべり発生前の主な地形配置 (1976 年の航空写真判読により作成)
①～⑩は文中の地形の説明位置を示す (古谷、1985 による)

によって、この地域の地すべり発生前の地形配置を判読した結果は図 13 に示される。写真では平坦な山頂があり、その中に凹地と沼がある。この山頂の北側と東側は、その直下に急斜面が続き、さらに下方の中腹より下部に地すべり地と思われる緩斜面が続く。北側の山脚は南浅川（図 12 参照）で切られている。東側の山脚は段丘面を挟み、盆地の面を形成する扇状地面へと続く。西側は大峰山である。

地附山の南東斜面は山頂直下が急崖（図 13 の①）になり、このすぐ下に斜面と平行な細長い溝状の凹地（図 13 の②）を伴う小平坦面が続く。この地形は、滑落崖とその前面に落ち残された地すべり地塊とを推定させる地形である。その直下にも平坦地（図 13 の④）があり、ここでは湿地を伴う凹地になる。これらの凹地と類似した線状の凹地（図 13 の⑤）が、西南へ延長した地附山の山腹斜面にも認められる。

湿地を伴った凹地のさらに下方は、左右 2 つの地塊に分かれ、だらだらと下る緩斜面（図 13 の⑦）は比較的平滑な面をなしているが、左側（図 13 の⑥）は全体に中央部が凸になり、若干の凹凸を伴っている。右側の平滑な面をなす斜面を戸隠バードラインの有料道路が通過しており、この建設時に若干の斜面の整形がなされているらしい。また、左側の緩斜面より少し低く、上方より押し出した崩土で谷を埋積したようにみえる。これより前方は平坦で、8 棟の赤い屋根をした建物がある。被災した松寿荘の古い建物であろう。

この下方は、左側の緩傾斜面から連なる尾根上の高まり（図 13 の⑧）を経て、きわめて平坦な台地面になる。この台地面は段丘面（図 13 の⑨）である。段丘崖下は盆地面になっている。左側の緩斜面の前面には、高低二段の段丘面（図 13 の⑩、⑪）が位置され、この段丘面上には整然とした町並みの住宅街がある。これが湯谷団地である。なお、この写真が撮影された 1976 年には、既に有料道路戸隠バードラインもあり、前述した地附山南東斜面のより緩やかな部分を選んで建設され、著しい屈曲を繰り返し、斜面を這い上がっている。テレビなどの電波の中継施設も既にこの時点で作られている。

地すべり地形の基本は、土塊の移動した跡に残された滑落崖と移動した土塊が対になって存在する事である。この基本形を基に 1985 年 7 月の地附山地すべりの発生した場所の地形について地すべり地形を特定しようとするれば、南東斜面上にみられた急斜面・線状の凹地・平坦面の組み合わせの地形（図 13 の①、②、③、④、⑦）になる。この地形を地すべり地形と断定するに必要な付随する微地形に乏しく、かつまた、線状凹地のあるものが大規模地すべり発生の予兆になっていることがある、という考え（古谷、1980）についてもまだコンセンサスが得られていない状況にあった。

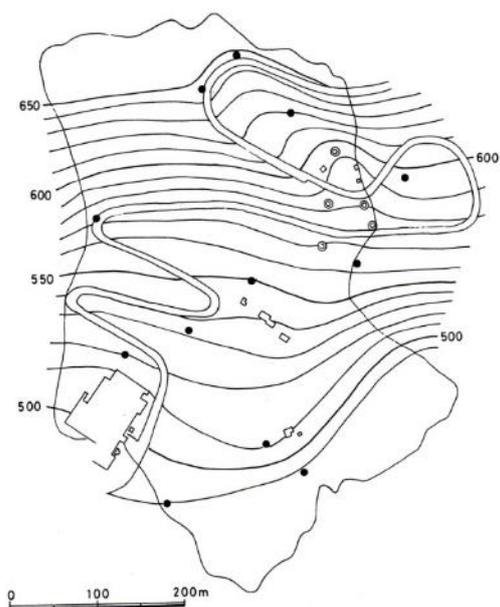
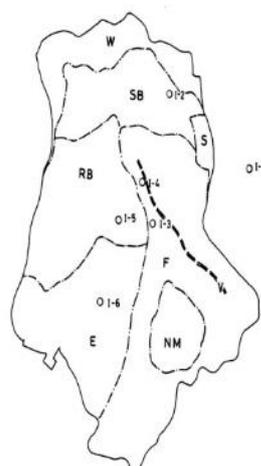
図 16 滑落前の地下水面 (熊井、1986 による) 図 17 浸透能試験位置 (熊井、1986 による)

大規模地すべり発生の経緯のうち、水に関しては地すべり発生前連続降雨 250 mmがあったが、この降雨のあった期間内には大規模滑落は無かった。そして大規模滑落は降雨が止んでから 5 日後のことである。この時間的誤差や地下水の滑落に及ぼす役割など、誘因の果たす役割は不明確であった。これらが何に起因するか、明らかにする目的で、大規模滑落前後の地下水の動向を復元し、解析を試みている。まず、滑落前後の地下水の水面分布図を作成している (図 16、20)。滑落前の地下水面は既存のボーリング孔 5 本、そのほか湧水地点の観察資料に基づいている。従って、資料は不十分で、精度は十分とは言えない。

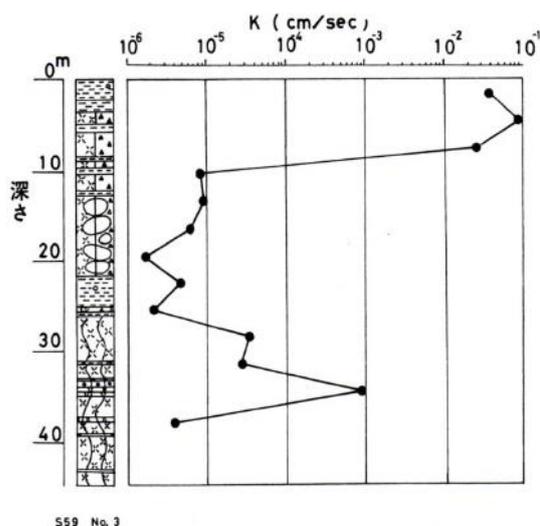
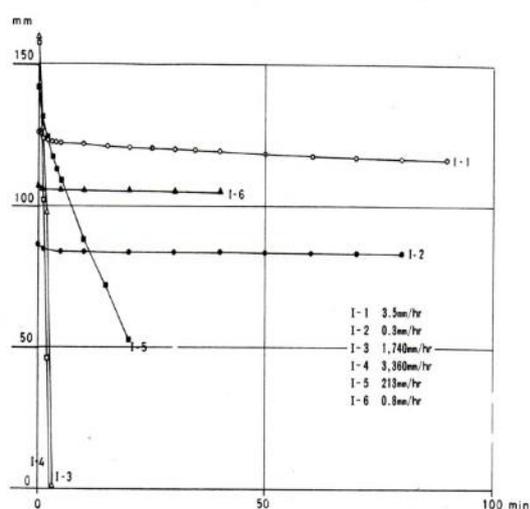
図 18 滑落前の透水係数垂直分布 (熊井、1986 による) 図 19 浸透能試験結果 (熊井、1986 による)

地すべり地内の垂直方向の地下水の帯水状況はボーリング孔内で実施した注入法とベアラによる揚水法で現場透水試験が実施された結果がある (図 18)。これによると、地表下 30m~40m の主帯水層と 10m 以浅の不圧滞水層があり、完全な二重構造をなす。熊井 (1986) はこの滞水構造を漏水性滞水構造とし、不圧滞水層の水位が主帯水層の水圧を超えると漏水が発生するとした。主帯水層の透水係数は $8.82 \times 10^{-4} \text{cm/sec}$ 、不圧滞水層の透水係数は $3.82 \times 10^{-2} \text{cm/sec}$ 、この間の半加圧層の透水係数は $4.33 \times 10^{-6} \text{cm/sec}$ と報告している。

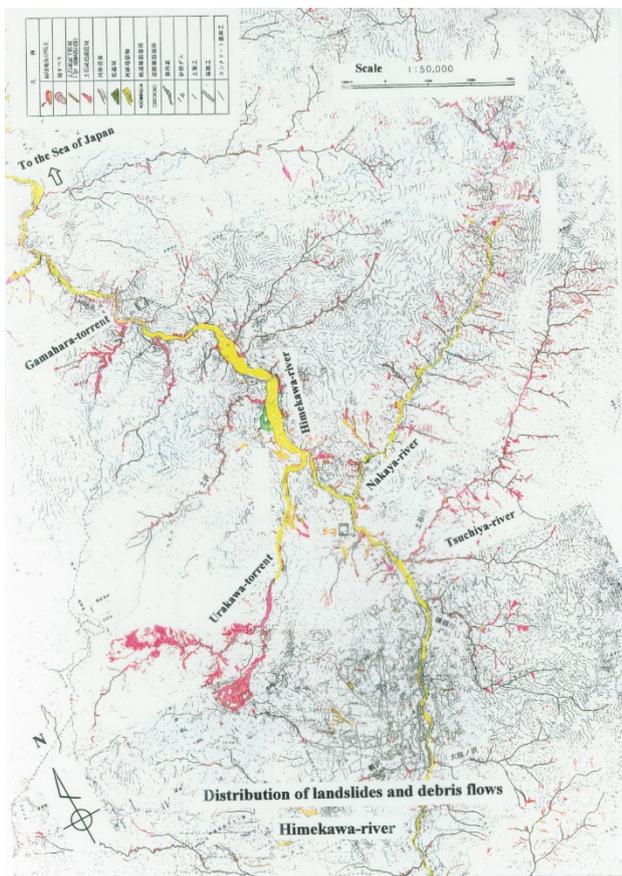
図-3 1995年7月豪雨時の姫川流域土砂流出状況
(国際航業資料による)

1995年7月11日から12日に亘って、長野県北部から新潟県の上中越地方に掛けて降った梅雨前線による集中豪雨のため、姫川流域では多数の支流で発生した土石流や斜面崩壊から供給された大量の流出土砂による甚大な土砂災害が発生した。姫川本線では長区間に亘って数m程度、最大十数mの顕著な河床上昇を生じ、道路や鉄道路盤の損壊、橋梁の流出などが多くの個所で発生した。幸いにして緊急避難が迅速であったことにより、土砂流出の規模と激しさに比して人的被害は最小限に食い止められたことは特筆される。この時の雨量は、上流域の白馬村では24時間の連続雨量が569mm、小谷村では395mm、またピーク時の時間雨量は、それぞれ59mm及び49mmとなっている。

注：赤色は崩壊等による土砂生産状況を示す。
姫川本川を境界とし、西側では浦川、蒲原沢等に留まるのに対し、東側の中谷川、土谷川では極めて多数の崩壊、土石流が顕著である。

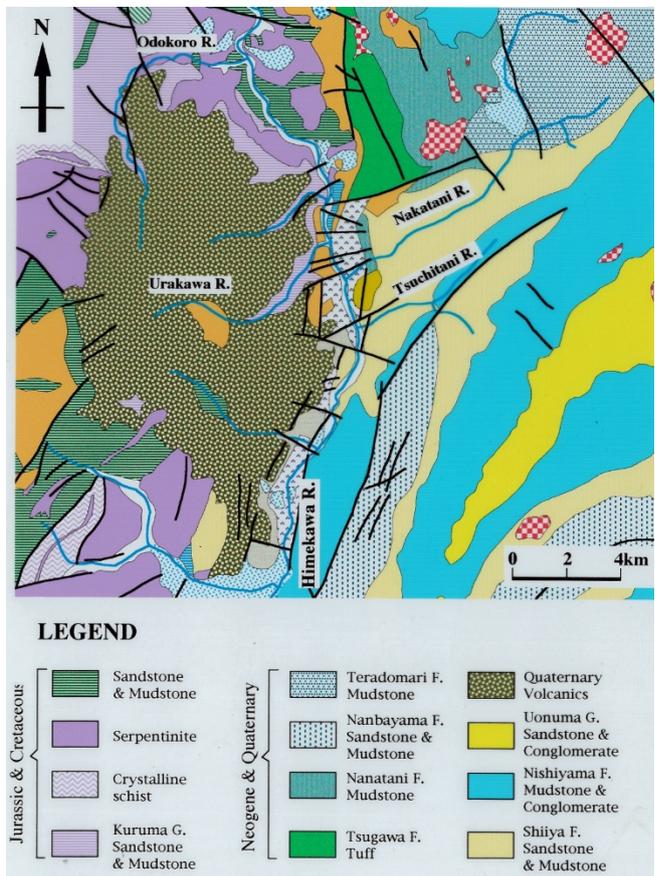
図-4 姫川中流域の地質概要

注：西側浦川周辺領域は第四紀火山噴出物が卓越。その他は古生層及び中生層。
東側は新第三紀の砂岩・泥岩互層が主体。

姫川流域は大小 20 の支流と本川源流域並びに残流域に区分される。各支流を構成する地質の相違によって、それぞれの支流の土砂の生産、流出状況はかなり異なっている。図-4 は姫川中流域の地質概要図である。地質構造は姫川の西側と東側で大きく異なっている。東側は泥岩（根知川流域）や砂岩・泥岩の互層（中谷川、土谷川流域）を主体とした新第三紀の堆積岩層からなる。西側の姫川中流域すなわち浦川周辺領域は第四紀の火山噴出物からなら、西側のその他の地域は古生層及び中生層からなる。

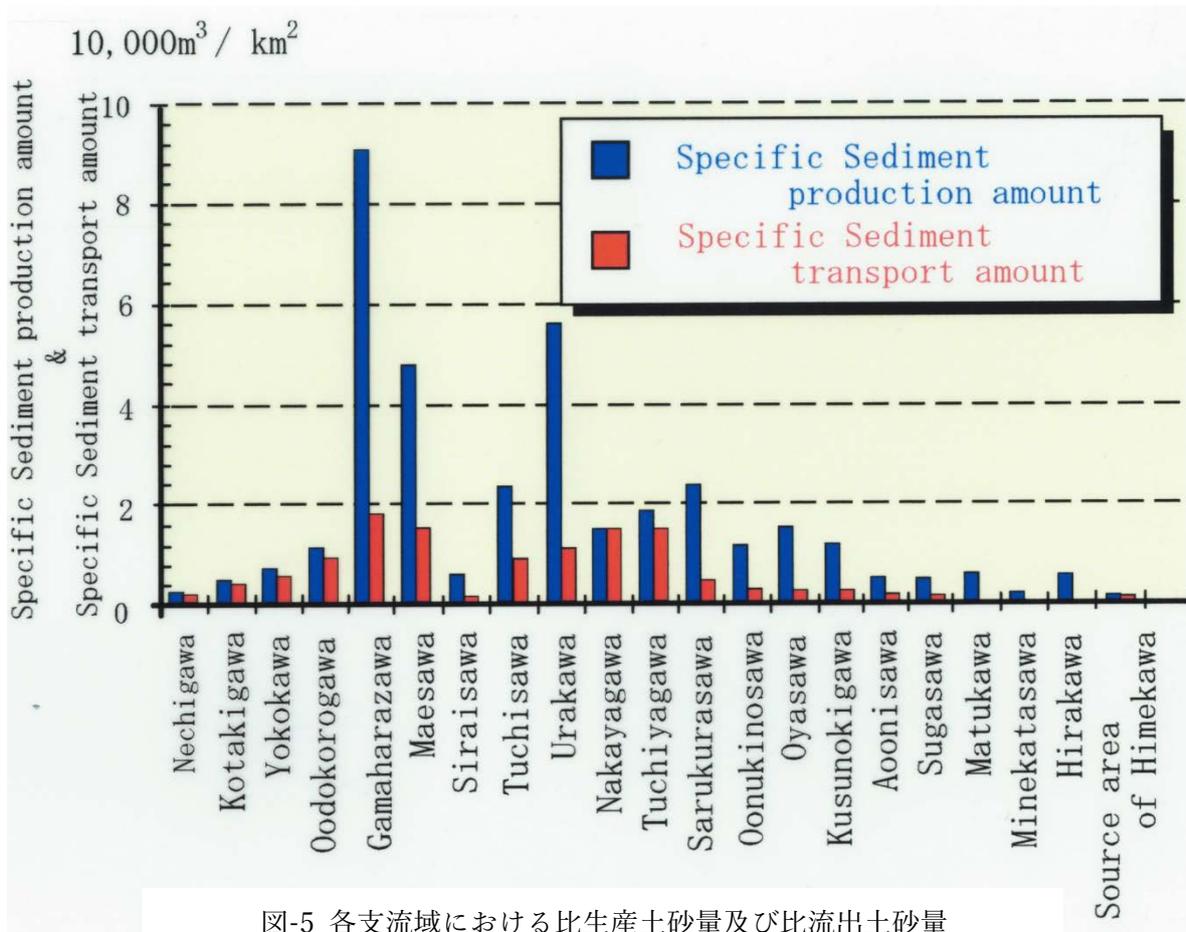
図-5 各支流域における比生産土砂量及び比流出土砂量
（松本砂防工事事務所、1996）

生産土砂量が多かった流域は浦川の約 120 万 m³、大所川の 110 万 m³、中谷川の 90 万 m³、土谷川の 60 万 m³ などである（小合澤、1996）。また、流出土砂量の多かった流域は大所川、中谷川の約 90 万 m³ などである。以上の生産土砂量、流出土砂量は流域内の総量であり、流域面積の大きさに依存している。各支流域における土砂生産、土砂流出のポテンシャルを比較するためには単位面積当たりに換算した、比生産流出量、比流出土砂量で検討する必要がある。図-5 は各支流域における比生産土砂量と比流出土砂量を示している。比生産土砂量は第四紀火山噴出物からなる蒲原沢、浦川、前沢などの流域では非常に大きい。また、これらの溪流においては比生産土砂量に較べて比流出土砂量ははるかに小さい。すなわち、蒲原沢や浦川では 80% 程度の土砂が流域内に残存している。比流出土砂量は蒲原沢、浦川、前沢の他に中谷川、土谷川でもかなり大きい。しかしながら、新第三紀層からなる中谷川、土谷川などの流域では比生産土砂量と比流出土砂量の差が小さく、生産土砂量のほぼ全量がそのまま流出している点が注目される。

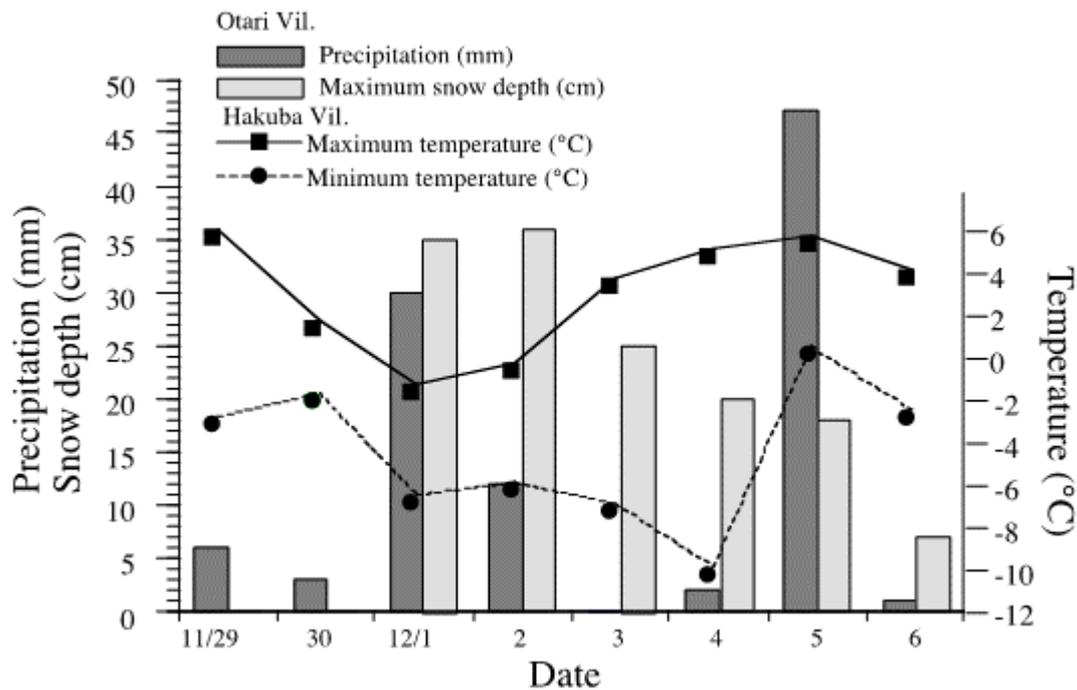
図-6 土石流発生前数日間の気象条件
(長野地方気象台アメダス観測値)

当該土石流発生当日の12月6日には雨は殆ど降っていない。前日の5日の雨量が南小谷の観測所（長野地方気象台）で49mmであった。12月1日に最高気温が0°C以下になり、積雪深35cmを記録し、その後積雪深は徐々に減少している。5日から6日に掛けて低気圧の通過に伴い最低気温が10°C程度上昇し0°Cを超え、積雪深は18cmから6cmに低下している。積雪層の密度を0.2g/cm³とすると融雪量は24mmであり、雨量と合わせて73mmとなる（図-6）。これは前年の1995年7月姫川土砂災害時の豪雨と比較すると遥かに小さい値である。猶、この付近では1996年の6月24日から25日に掛けて最大24時間雨量で118mm程度の降雨があったが、蒲原沢では土石流は発生していない。

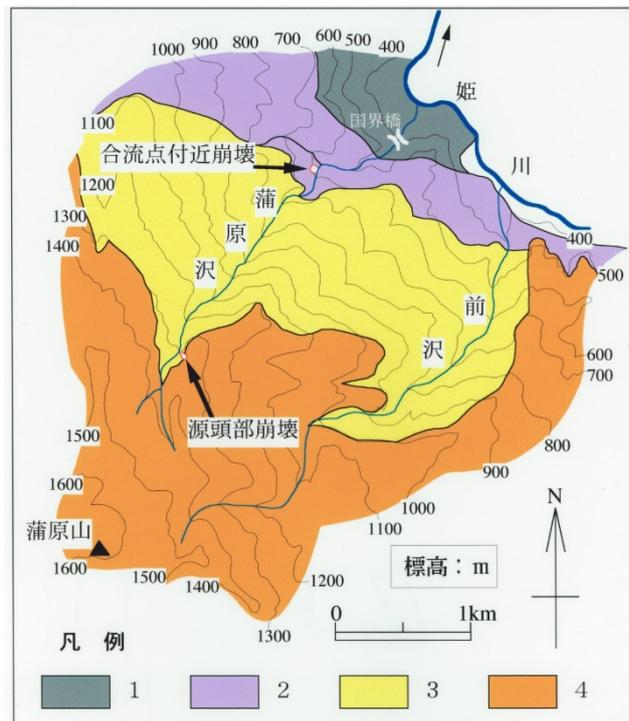
図-7 蒲原沢の地質概要

蒲原沢の流域形状は左右非対称で、右岸側は斜面が切り立って狭く、左岸側は緩やかで面積が広い。流域の地質概要は図-7に示すものであり、下流域には蛇紋岩が、中流域には来馬層群と呼ばれる礫岩・砂岩・頁岩といったジュラ紀堆積岩類が分布し、上流域は第四紀火山噴出物によって覆われている。来馬層群の構造はE-WからNE-SWの走行を持ち、40°から70°で南に傾斜している。蒲原沢は大局的に見て左岸側が「流れ盤」的で、右岸側が「受け盤」的なケスタに類似した地形を成している。

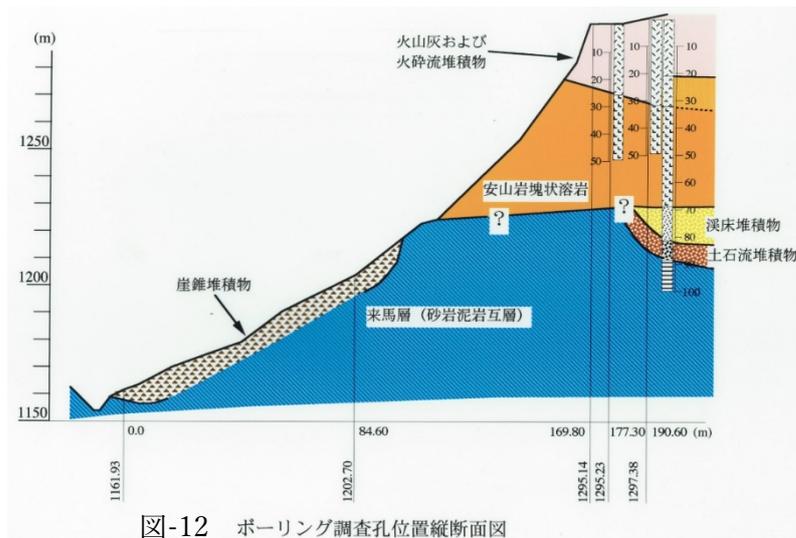
図-12 ボーリング調査孔位置縦断面図

ボーリング孔内に設置した水位計により、1997年11月11日から1988年5月14日まで水位の経時変化が観測された。水位計の設置位置は図-12に示される深さ約50mのボーリング孔2孔の孔底と、より斜面内奥部に位置するNo.1孔の地質境界面である。水位観測

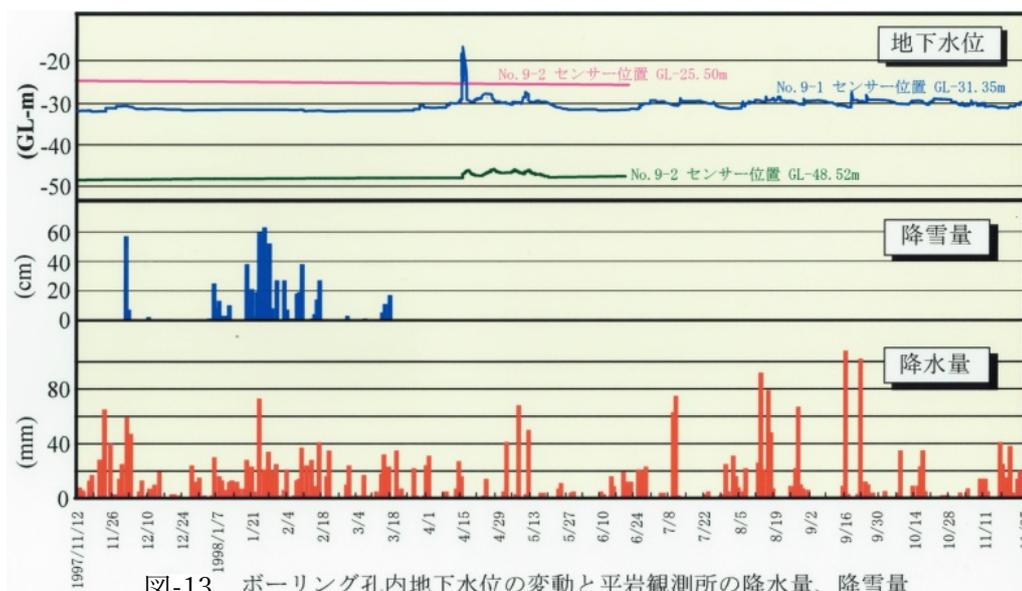
図-13 ボーリング孔内地下水水位の変動と平岩観測所の降水量、降雪量

結果を図-13 に示す。温度変化から見て融雪が急速に進んだと考えられる1998年4月半ばに、No.1孔の安山岩溶岩と火砕流堆積物との地質境界面上で10mを超える水位の上昇が観測されている。地質境界面より下位の安山岩溶岩部分においても割れ目が多いことがボーリングコアで観察されている。したがって、平常時の降雨や僅かな融雪による地下水の流量では、通常は仮に地下水が通過しても速やかに下部に浸透してしまい、水位計には観測されない

ものと考えられる。図-13 の4月半ば頃に見られるような、融雪水が極めて多い時期には、下位の安山岩溶岩と上位の火砕流堆積物との地質境界面上に顕著な水位上昇が見られるものと考えられる。これら2孔の深度が50mに留まるため水位観測は出来なかったが、安山岩溶岩層と来馬層との境界面もより明瞭な不透水層を形成しているものと推測される。
