## 2014年8月20日の豪雨により発生した広島市の斜面崩壊

Landslides triggered by heavy rainfall in Hiroshima City on August 20, 2014

土志田正二 Shoji DOSHIDA / 総務省消防庁消防大学校消防研究センター National Research Institute of Fire and Disaster, Japan  
新井場公徳 Kiminori ARAIBA / 総務省消防庁消防大学校消防研究センター National Research Institute of Fire and Disaster, Japan  
齋藤 眞 Makoto SAITO / 産業技術総合研究所地質調査総合センター Geological Survey of Japan, AIST  
川畑大作 Daisaku KAWABATA / 産業技術総合研究所地質調査総合センター Geological Survey of Japan, AIST

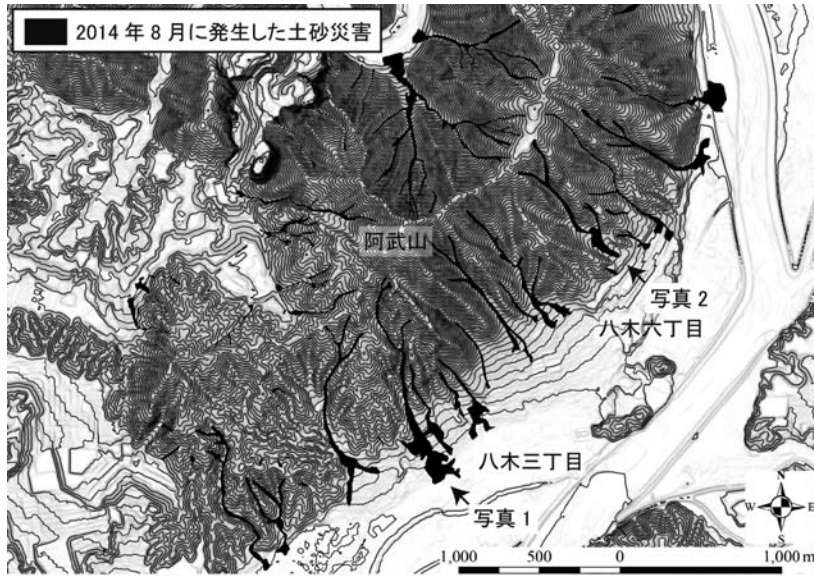
土砂災害が多発した広島市安佐南区・安佐北区の土砂災害分布(国土地理院, 2014)を図-3, 4に示す。土砂災害多発地域における主な地質は、安佐南区では花崗岩及び付加コンプレックス(付加体)、安佐北区では花崗岩及び非アルカリ珪長質火山岩類(流紋岩類)である(図-1)(産業技術総合研究所, 2014)。本災害では様々な地質において崩壊が発生していたが、そのほとんどが表層崩壊であった。以下、個々の崩壊地の写真を紹介する。図-3, 4において本災害で発生した土砂災害分布(土砂流出範囲)は黒色で記載し、写真1-7を撮影した崩壊を矢印で示す。

図-3 広島市安佐南区八木・緑井の土砂災害分布図（土砂災害分布は国土地理院（2014）を引用）

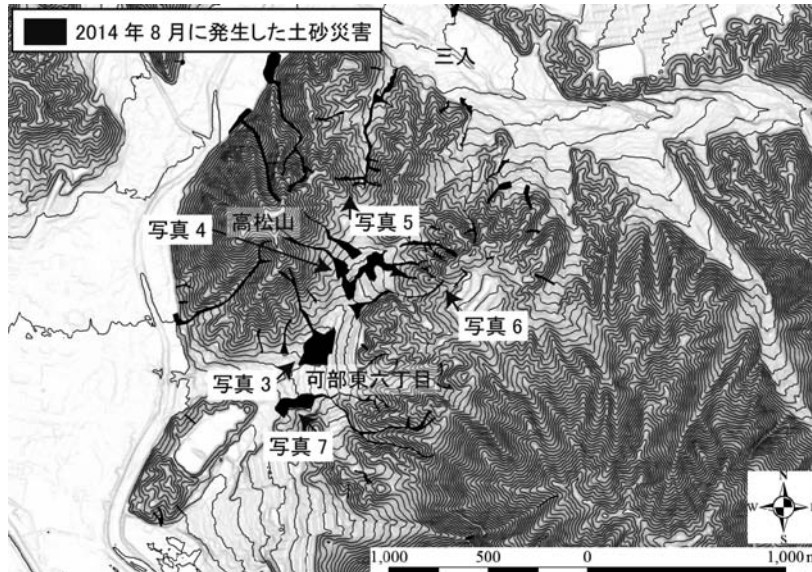
図-4 広島市安佐北区可部東の土砂災害分布図（土砂災害分布は国土地理院（2014）を引用）
