平成25年度  
(公社)日本地すべり学会中部支部講演会 講演資料

『変動地形と大規模土砂移動』

## 講演1：「活断層と変動地形学－変動地形から何がわかるのか」

# 活断層と変動地形学

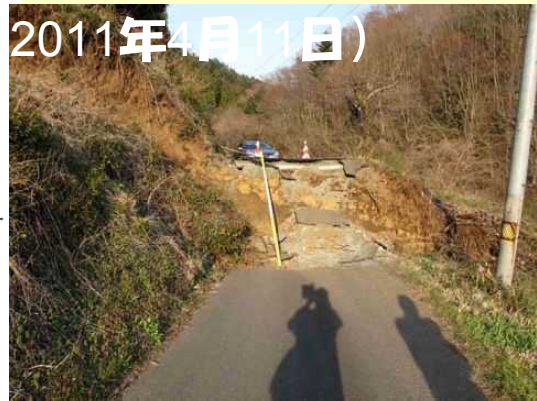
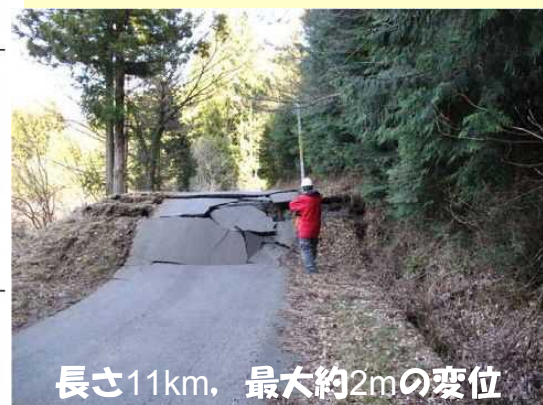
2011年4月11日)

長さ11km, 最大約2mの変位

地表構造物への深刻なダメージを再認識

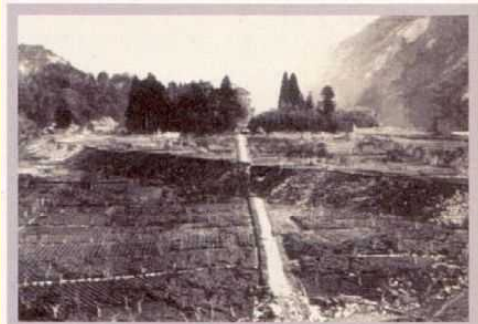
根尾谷断層 1891年(明治24年)濃尾地震(M8.0)の地震断層  
(写真 小藤文次郎1893年より)

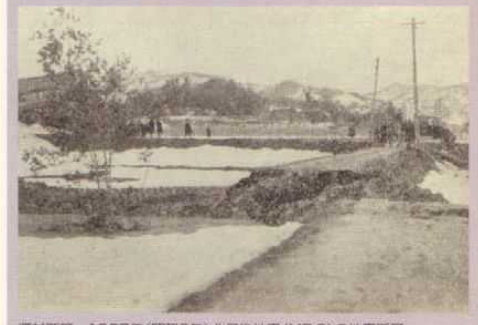
郷村断層 1927年(昭和2年)北丹後地震(M7.3)の地震断層  
(写真提供 多田文男)

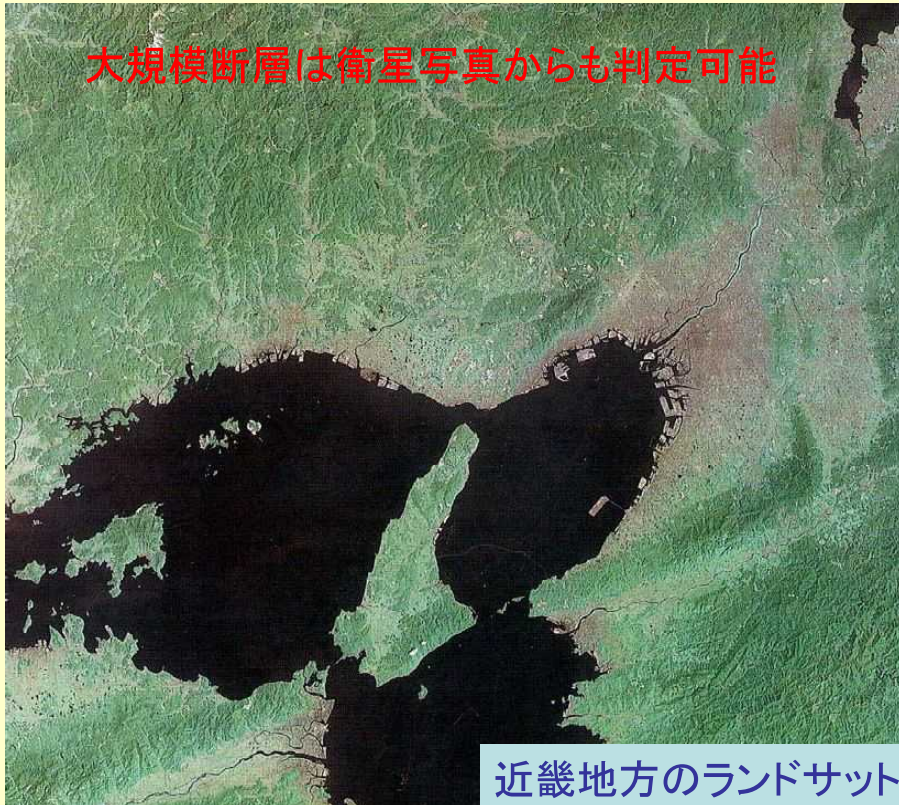
大規模断層は衛星写真からも判定可能

近畿地方のランドサットイメージ

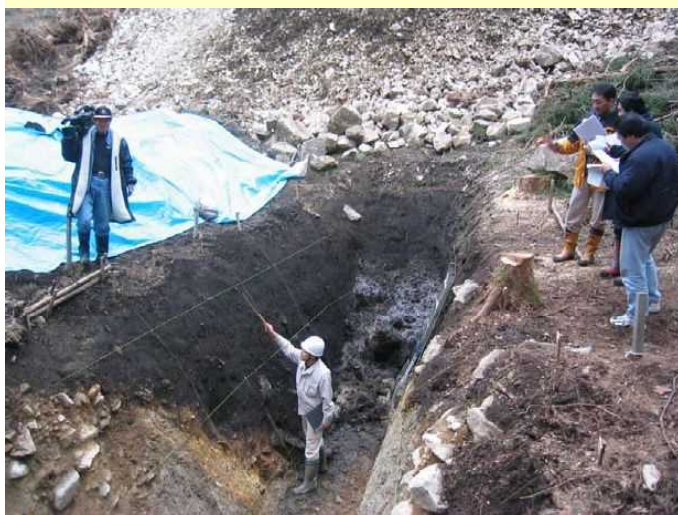
阿寺断層帯湯ヶ峰断層の  
トレンチ調査

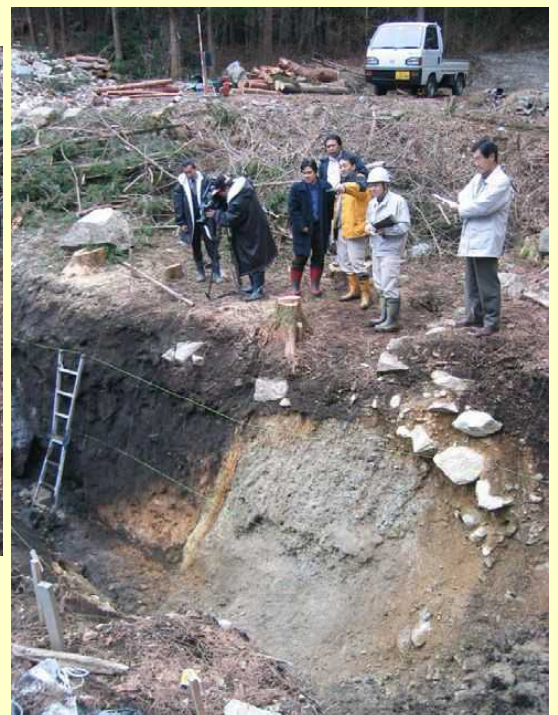
(断層の活動により地表に段差ができると、地層(B)のように厚さの違う層として記録される)

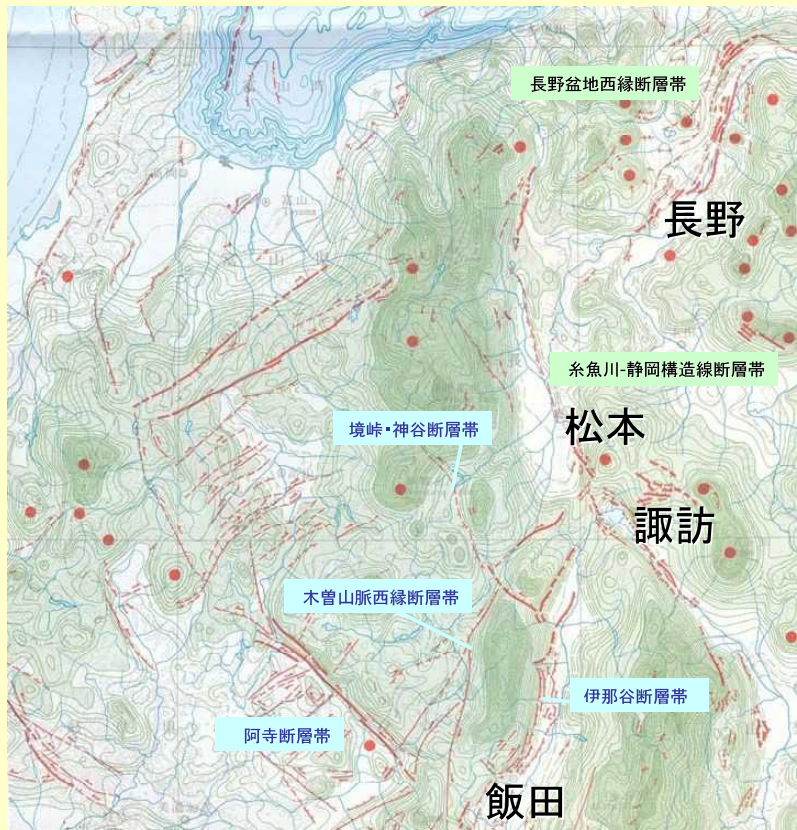
長野県には非常に多くの活断層が分布している！

(主要なモノだけに名称を付している)

県内の多くの盆地は、活断層の位置と対応→断層活動によって形成された盆地である

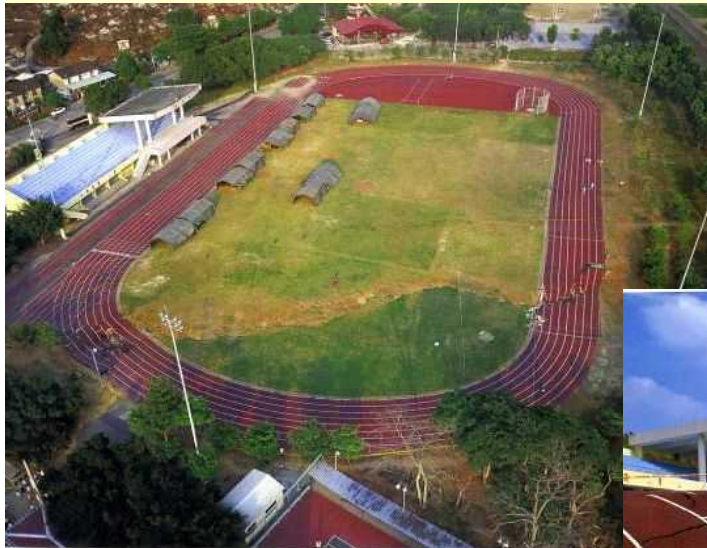
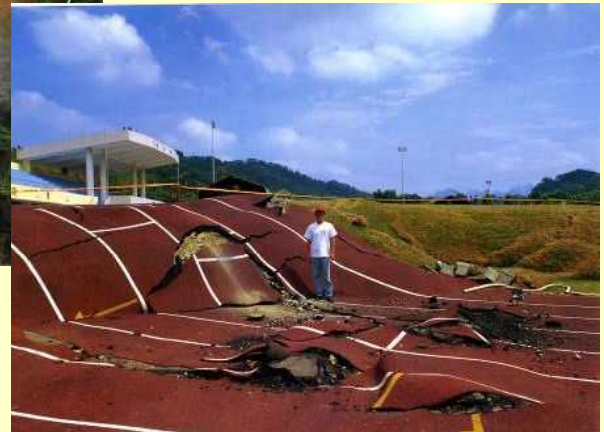
台湾 集集地震(Mw7.6)

活断層(車籠埔断層)に沿って出現した地表地震断層

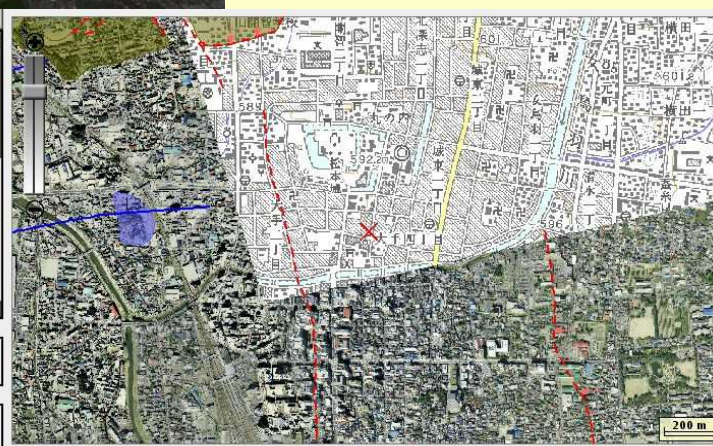
文部科学省糸魚川-静岡構造線重点調査観測・研究の成果として、活断層情報をWeb-GISで公開している

地図画面上の地形断面測線をクリックすると、地形断面図および活断層認定の根拠に関する説明を読むことができます。また、横ずれ変位をクリックすると、活断層認定の根拠に関する説明を読むことができます。

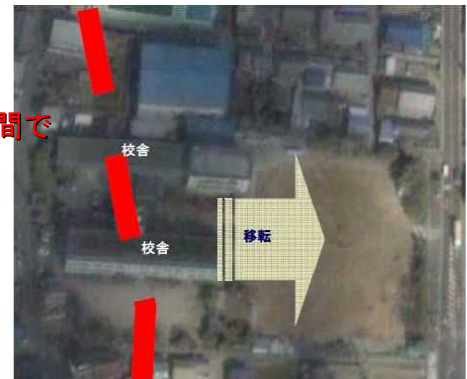
四日市市教育委員会の市立河原田小学校改築工事の設計過程で活断層の存在の可能性が判明。三重県詳細活断層図により、養老一桑名一四日市断層帯と推察されたことから、ボーリング調査を実施した結果、活断層があることを確認。

→当初の老朽校舎1棟の建替え計画を見直し、2棟とも別の場所(運動場)に建てなおすこととし、活断層上の旧校舎2棟は取り壊し、跡地を運動場とする。

※Google Earth、三重県資料を基に作成

活断層上からの小学校の積極的移転の事例, 三重県四日市市

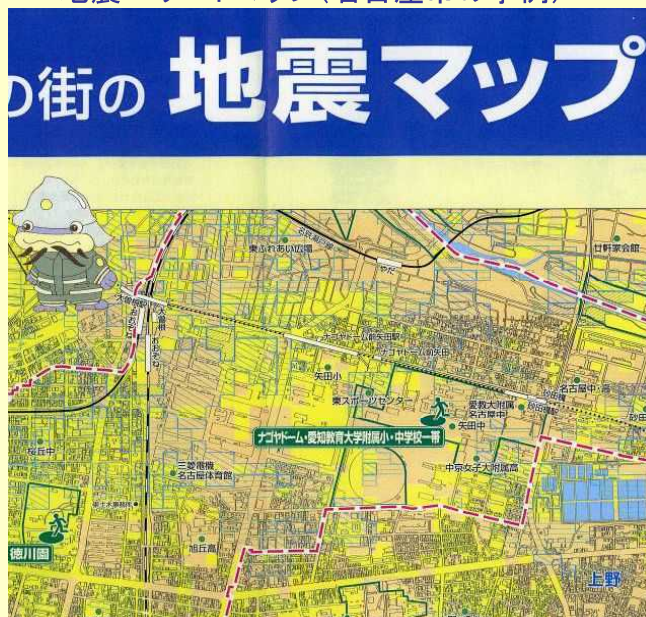
地震ハザードマップ(名古屋市事例)

予測震度、液状化危険度などを表示、50mメッシュ

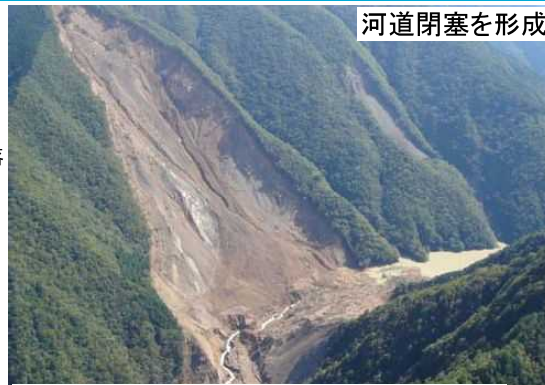
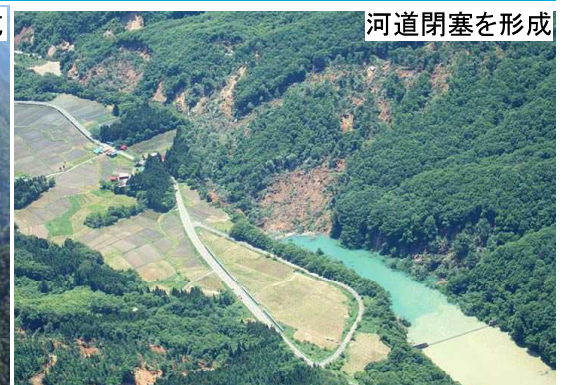
- ・地形が比較的緩勾配。
- ・土塊が乱れておらず、大部分が斜面上に留まっている。

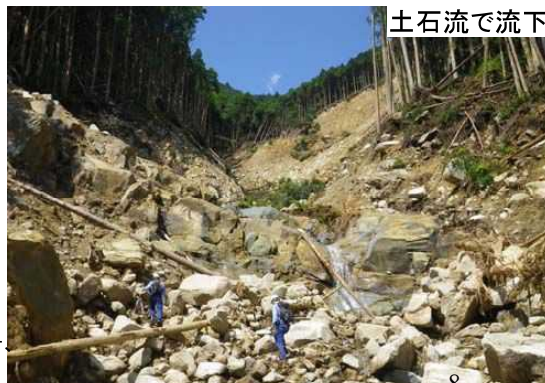
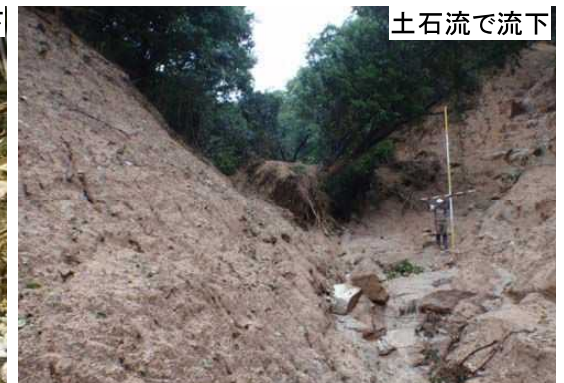
- ・大規模
- ・崩壊深さが深い
- ・露出している基岩盤内部から破壊されている。

- ・深層崩壊と比較して小規模
- ・深層崩壊と比較して崩壊深さが浅い
- ・基岩盤の上部の風化岩表層土のみが流出。

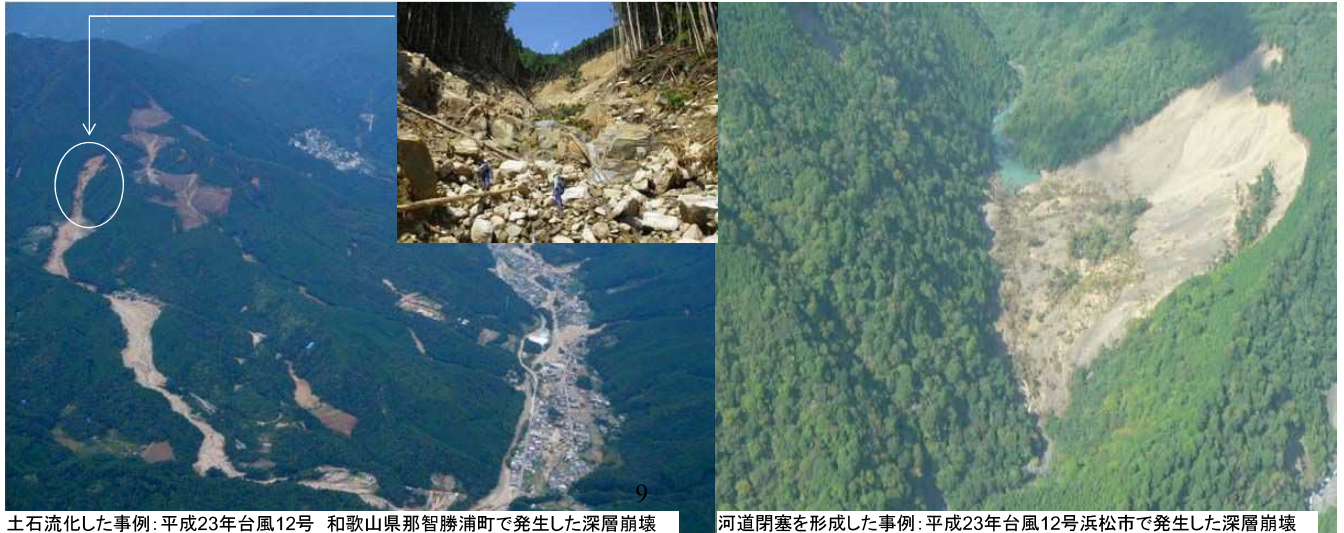
- 深層崩壊に伴う移動土塊が、そのまま土石流となって流れ下る場合(左の写真)や、河道閉塞を引き起こす場合(右の写真)があります。
- 深層崩壊は地すべりのように水を抜いて動きを止めることができないので、動いた土砂を砂防堰堤等で待ち受けて対策することが基本となります。
- 深層崩壊の要因としては、①豪雨、②地震、③長期的かつ緩慢な重力変形があります。

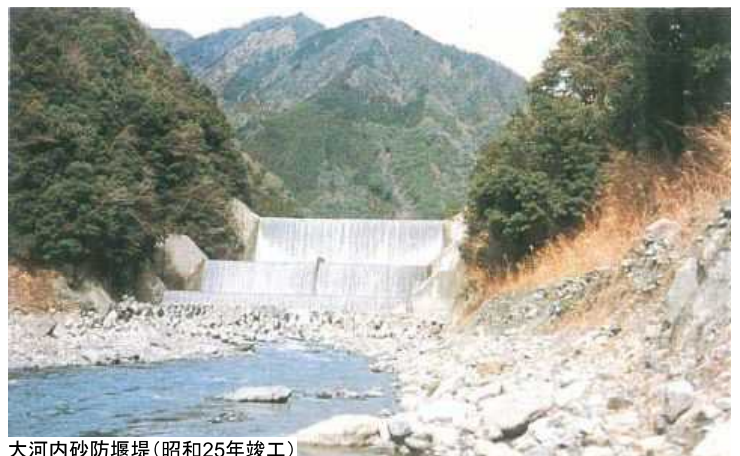
大河内砂防堰堤(昭和25年竣工)

### ○深層崩壊は動いた土砂を砂防堰堤等で待ち受けて対策することが基本

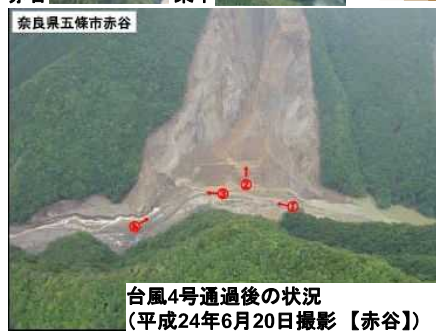
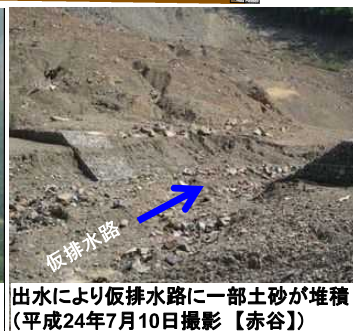
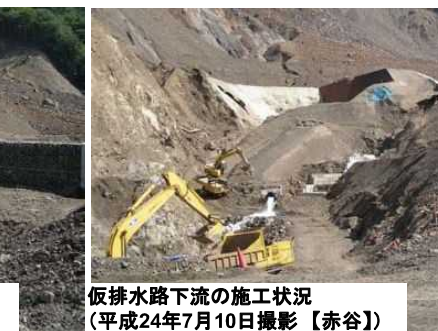
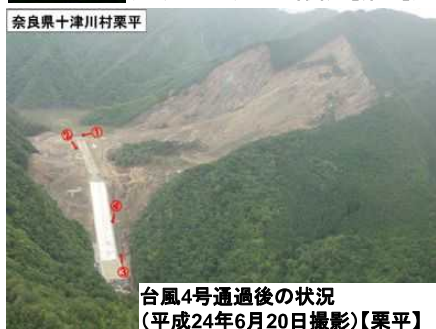
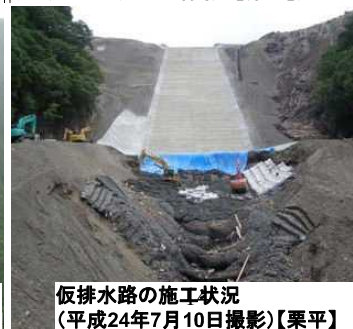
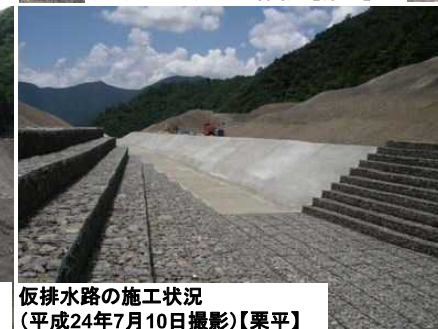
○河道閉塞部に堆積した土砂が急激に流出することを防ぐことが必要。土砂ダムの水位上昇を防ぐための仮排水路や管渠排水などを施工します。

台風4号通過後の状況  
(平成24年6月20日撮影【赤谷】)

出水により仮排水路に一部土砂が堆積  
(平成24年7月10日撮影【赤谷】)

仮排水路下流の施工状況  
(平成24年7月10日撮影【赤谷】)

台風4号通過後の状況  
(平成24年6月20日撮影【栗平】)

仮排水路の施工状況  
(平成24年7月10日撮影【栗平】)

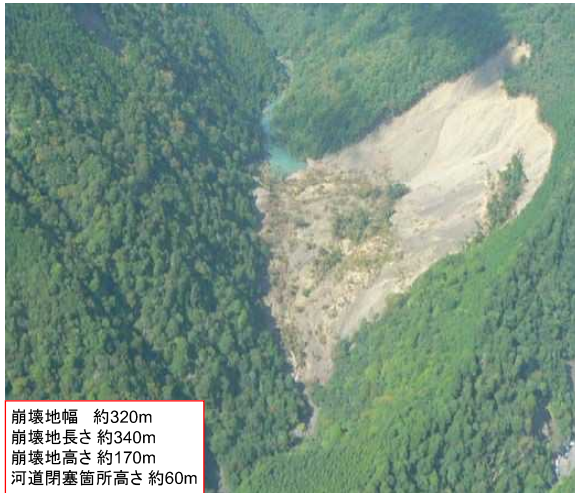
### ■浜松市天竜区水窪ダム上流に発生した河道閉塞事例 ■既存の地震計を利用した解析結果

- 台風12号(9月4日)により発生したことが想定される
- 中部地方整備局に情報が入ったのは9月13日
- 大規模土砂移動検知システムを整備することにより、深層崩壊発生後の対応を迅速に行えるようにすることを目指す。中部地整管内は昨年度から整備開始。

河道閉塞箇所の状況(9月13日)

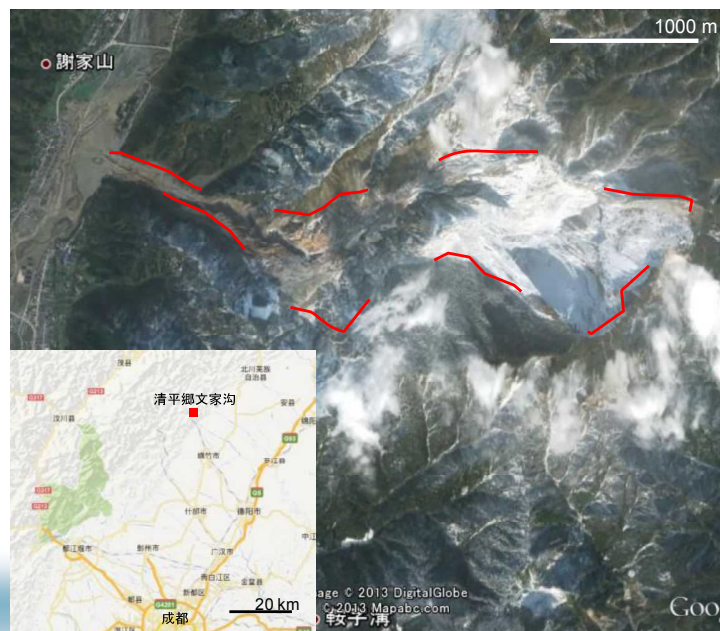
## 綿竹市清平郷文家沟崩壊

- 2008年5.12地震
  - PGA: 623gal (清平地震計)
  - 犠牲者48人
  - 規模
  - 崩壊量: 7500万m<sup>3</sup>
  - 源頭面積: 70万m<sup>2</sup>
  - 比高: 883m~2402m
  - 地質
  - 古生代中期の黒灰一灰色系石灰岩
- 2010年8月13日豪雨
  - 豪雨
  - 2010年8月12日16時〜13日4時降雨量227mm
  - 災害概要
  - 約430万m<sup>3</sup>の土砂流出、死者行方不明12人、建物破壊379戸

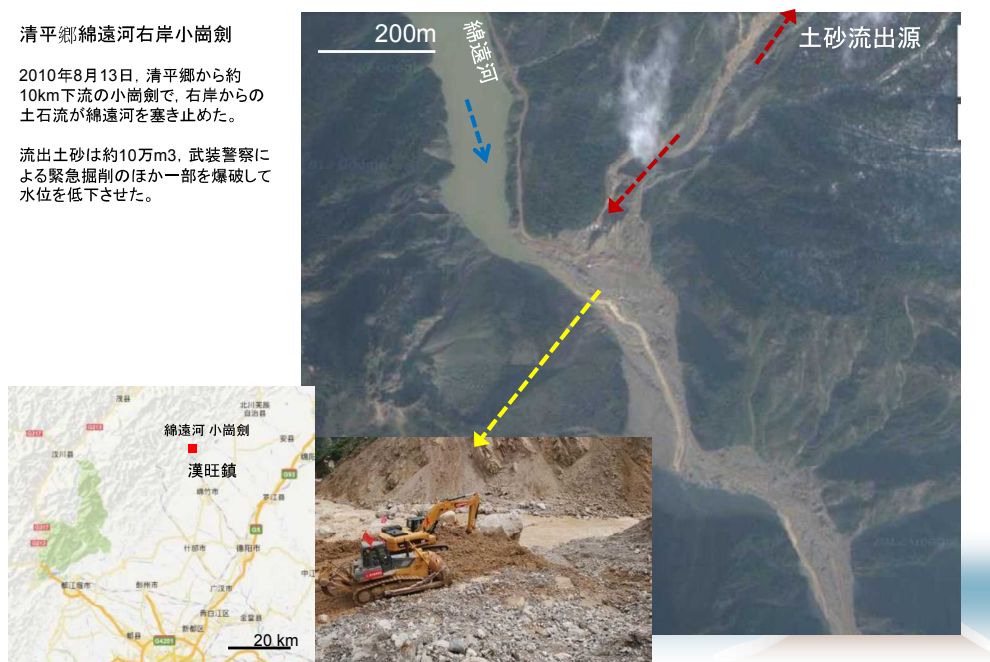
## 清平郷小崗劍堰塞湖(8.13災害)

清平郷綿遠河右岸小崗劍

2010年8月13日、清平郷から約10km下流の小崗劍で、右岸からの土石流が綿遠河を塞ぎ止めた。

流出土砂は約10万m<sup>3</sup>、武装警察による緊急掘削のほか一部を爆破して水位を低下させた。

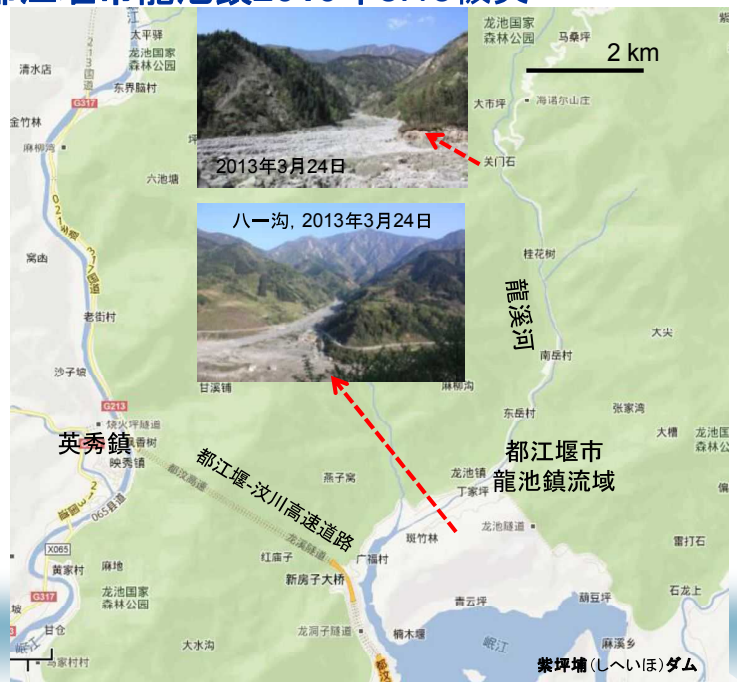
## 都江堰市龍池鎮2010年8.13被災

### 都江堰市龍池鎮

■8月13日15時から18時にかけて降雨量150mmに達する。龍溪河の流量は314 m<sup>3</sup>/sに達し、観測史上最大。

■この豪雨で死亡1人、行方不明12人、観光客800人が足止め、137戸が倒壊あるいは損壊、流域住民5149人に被害が及んだ。

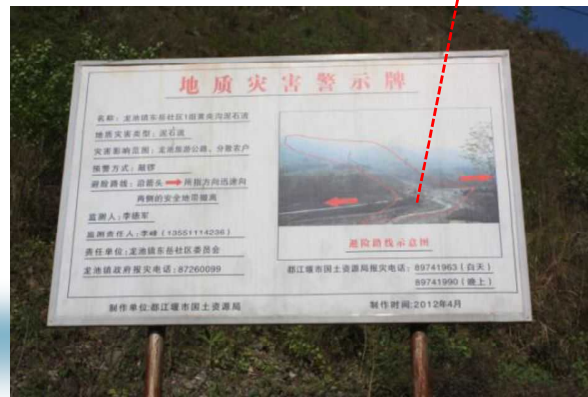
## 都江堰市龍池鎮土石流対策

地質災害揭示板  
 場所: 東岳村  
 災害: 土石流  
 伝達: 警報(鐘をたたく)  
 避難経路: 赤矢印の方向  
 責任者: 龍池鎮東岳村地区委員会  
 制作者: 都江堰市国土資源局

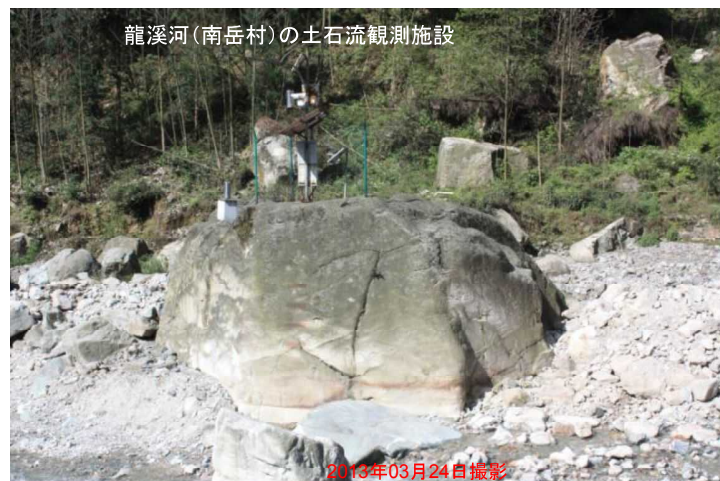
## 都江堰市龍池鎮土石流観測

## 土石流観測施設

約5mサイズの巨礫を  
 利用して

- 降雨量
- 超音波水位計
- 気温湿度
- VTRカメラ
- 無線伝送
- バッテリー電源(ソーラー)

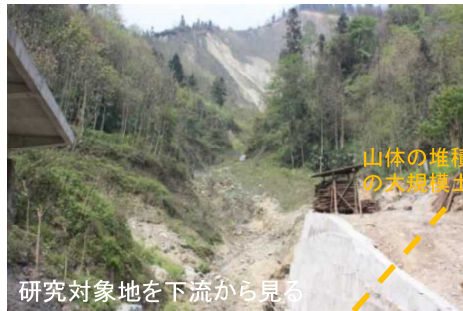
## 都江堰市虹口鎮深溪村(蒸岩村)

山体の堆積物は氷河時代の  
大規模土石流の残骸？

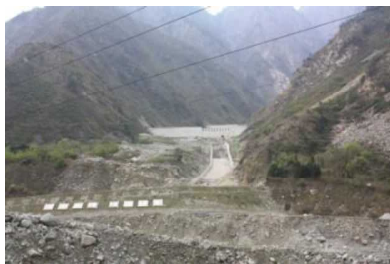
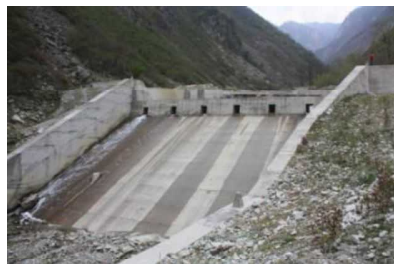
## 国道213号(汶川-英秀)沿い砂防・治山対策

岷江に流入する支溪流に設けられた大型砂防堰堤、流路工。左は水通部がスリット構造であるが、効果不明。右は流路工で、上流側も三面張構造である。水抜きは整流の意味か？

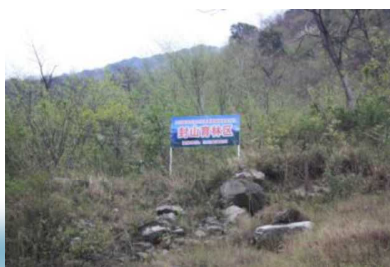
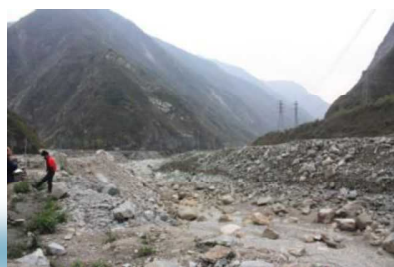
左は植林を示す「封山育林区／汶川县林业局」の看板。右は、地震で岷江に流入した土砂礫を掘削・採取した結果。深い所は堆積当時から数メートルは低下している。

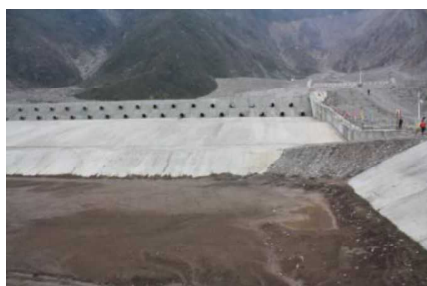
清平郷文家沟の崩壊地内に設置された砂防堰堤

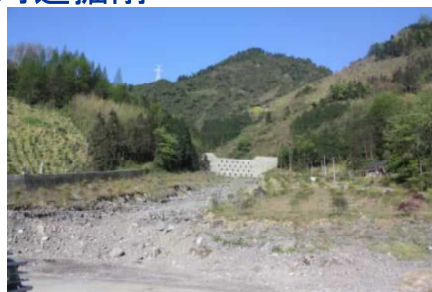
龍池鎮麻柳沟に設置された砂防堰堤(水抜きが多い)

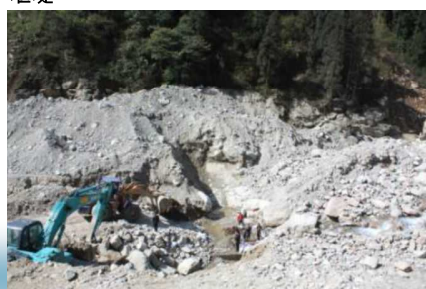
龍池鎮龍溪河の堰堤設置の床掘

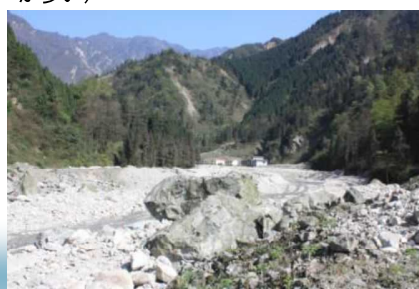
龍池鎮龍溪河の掘削による河道低下
