令和5年度（公社）日本地すべり学会
関東支部シンポジウム

地震時の地すべり

関東地震（1923）による土砂災害の概要と Poole の逃避行ルート

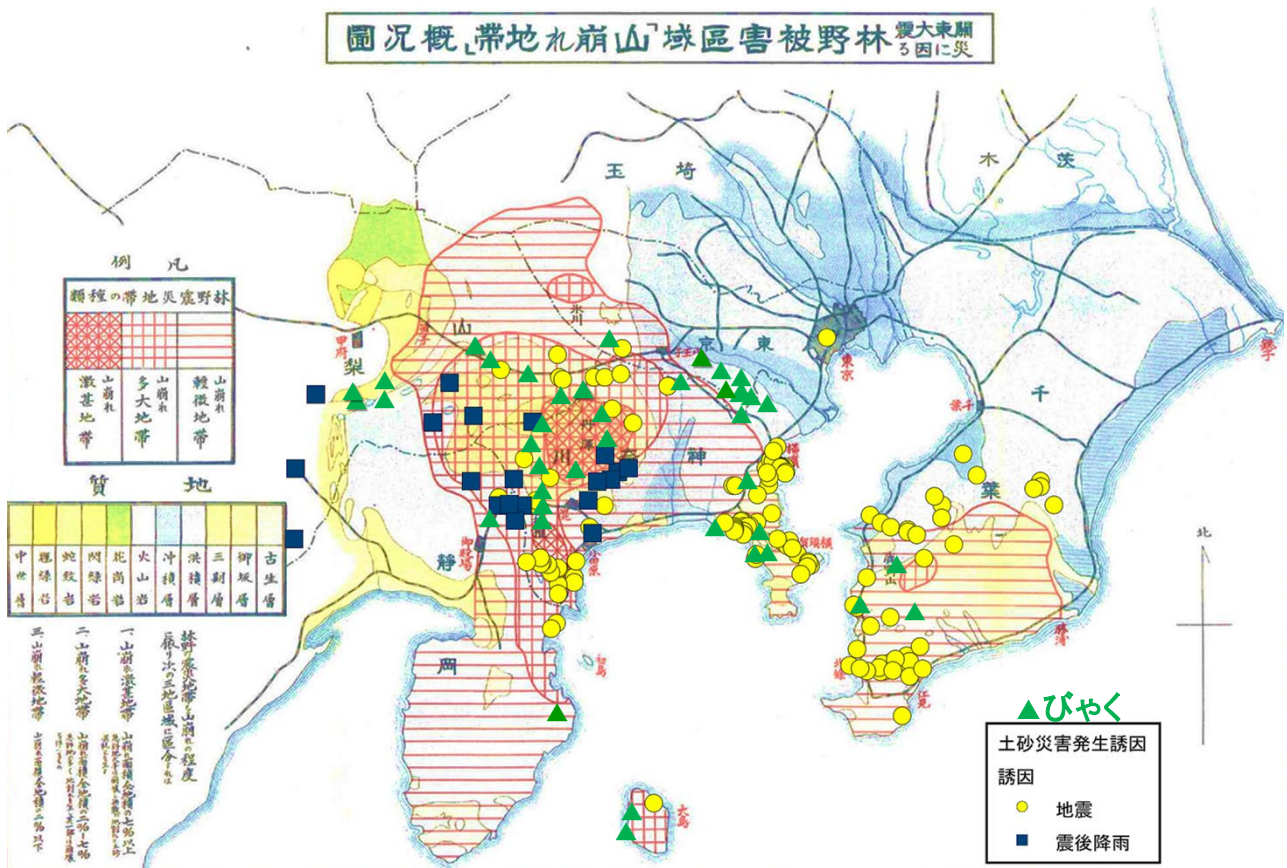
図1 関東地震による林野被害区域「山崩れ地帯」概況図と関東地震による土砂災害地点
井上編著⁵⁾に伊豆大島を追記, ▲びやくの地点を追記

図1では、この図の上に、地震直撃（○）と2週間後の豪雨（■）による土砂災害地点を追記した^{4,5)}。さらに、「びやく」（▲）という土砂災害地点も追記した⁶⁾。

土砂災害地点の特定に当たっては、当時の災害資料・報告書などをもとに、関東地震直前に修正測図された1/5万の旧版地形図に災害地点を記入し、一覧表を作成した⁴⁾。図1は、内務省社会局（1926）『大正震災誌』²⁾の巻末図で、関東地震による林野被害区域山崩れ概況図を示している。丹沢山地の秦野盆地に面した南斜面は「山崩れ激甚地帯」に区分され、山崩れが最も多く発生した。丹沢山地から箱根火山地帯は「山崩れ多大地帯」、関東山地から多摩丘陵、三浦半島、房総半島は「山崩れ軽微地帯」となっている。

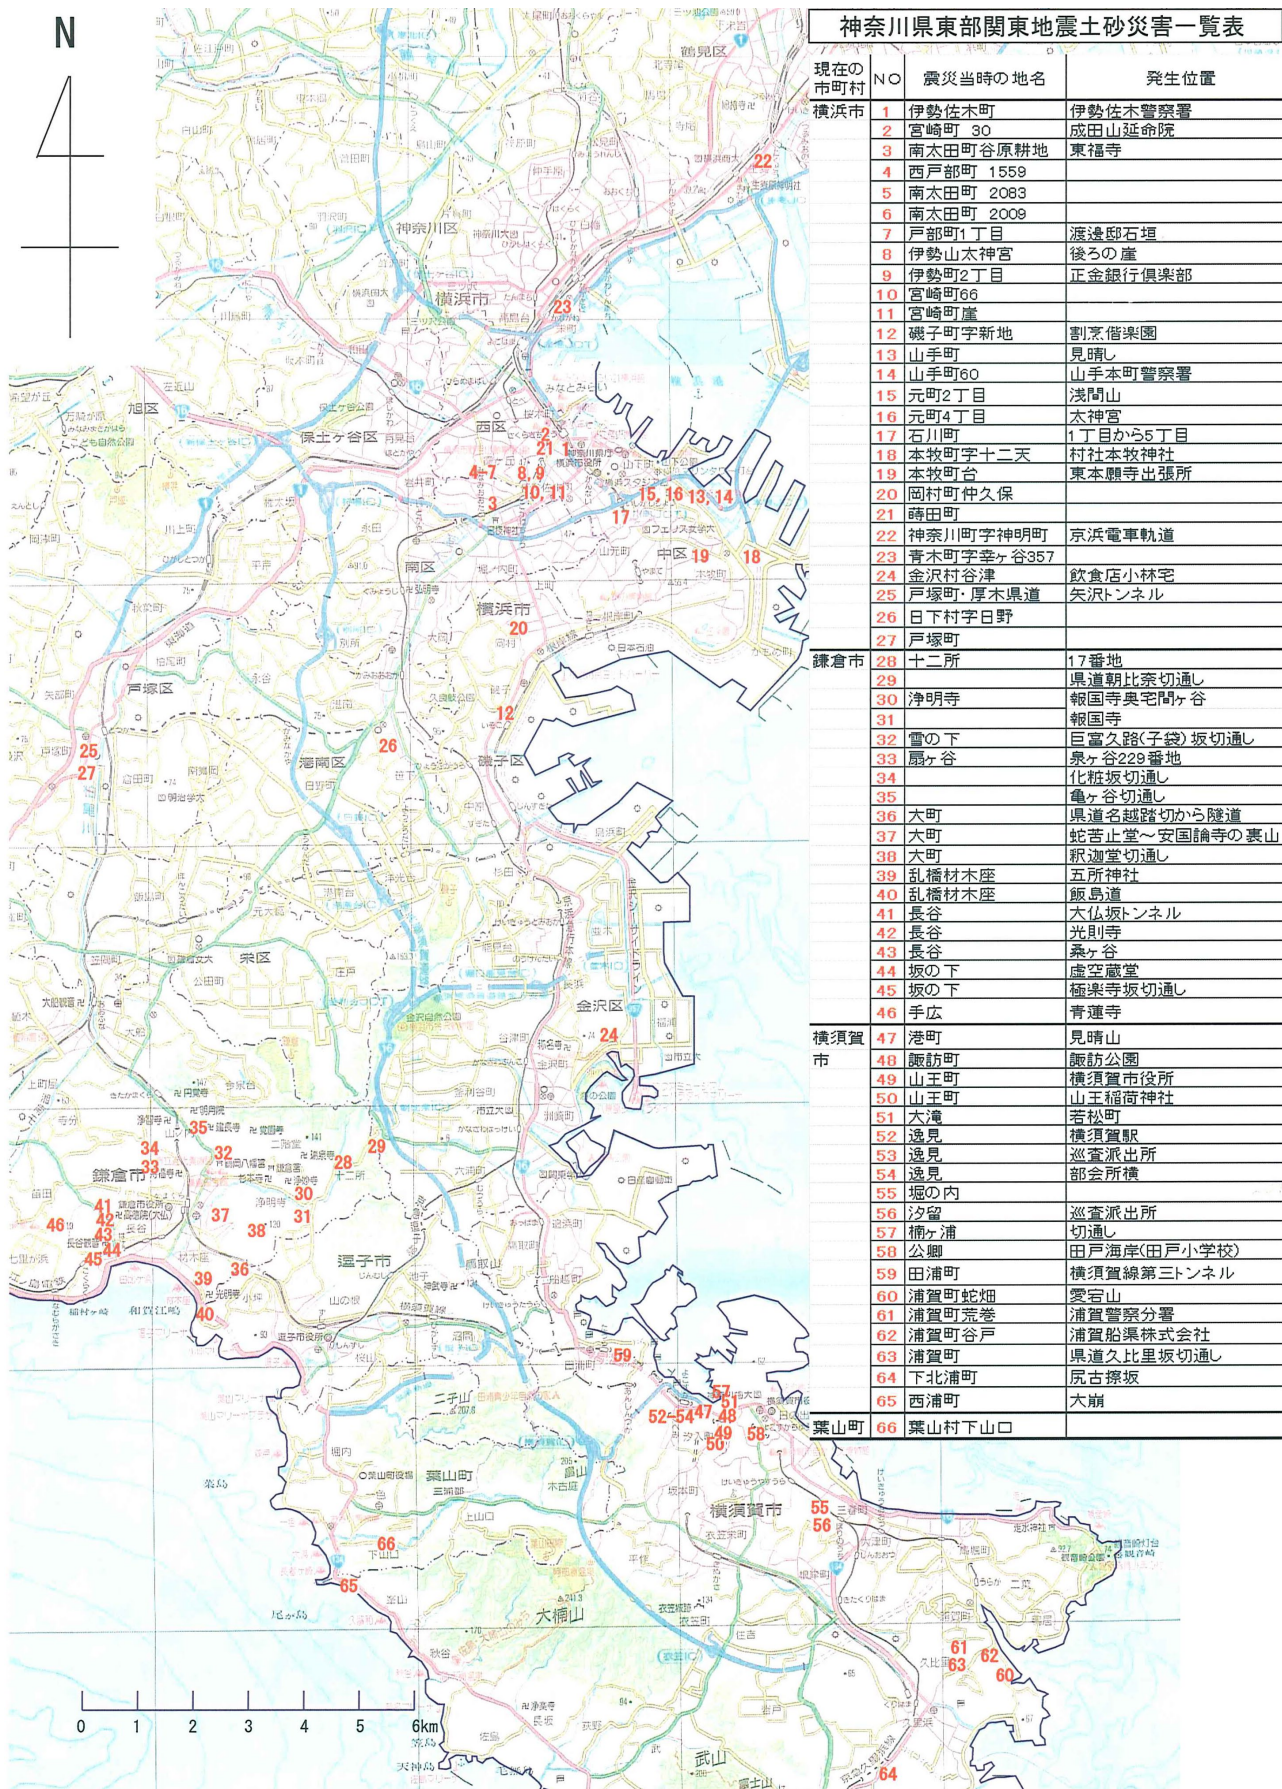
図4 神奈川県東部の土砂災害分布図(井上・伊藤⁴⁾;井上⁵⁾)
 国土地理院 1/10万集成図「南関東」(1997年編集)に土砂災害地点を追記

神奈川県東部の横浜や鎌倉・横須賀地域では、人家背後の急斜面が崖崩れを起こし、多くの人家が押し潰され、多数の死傷者を出した。表1に示したように、神奈川県東部で66箇所、295人+65人が亡くなっている。当時の横浜市内では27箇所、68人+60人が亡くなっている。中央防災会議・災害教訓の継承に関する専門調査会の1923関東地震小委員会では、神奈川県県土整備局・河川水道部・砂防海岸課（現砂防課）の協力を得て、資料や報告書を収集・整理するとともに、図4 神奈川県東部の土砂災害分布図⁴⁾（1997年編集の1/10万集成図「南関東」に追記）を作成した。図4の右側に「土砂災害一覧表（66箇所）」を示した。災害状況の詳細な一覧表は、井上・伊藤⁴⁾、井上編著⁵⁾を参照されたい。

関東地震による激震によって、多数の人家が倒潰するとともに、急斜面部で何箇所も崩壊が発生して、多くの死者・行方不明者を出した。その後の市街地の焼失によって、多くの犠牲者は焼死として計上されることが多い。横須賀地域では、図4に示したように、関東地震による土砂災害を19箇所（No.47～65）で確認でき、被害家屋数111戸以上、死者220人にも達した。三浦半島は新第三紀の丘陵地からなり、多くの谷地形が発達している。谷底低地に建物・人家が密集し、周辺は急傾斜な斜面で囲まれている。図5は横須賀市震災誌刊行会¹⁵⁾の「大正十二年九月一日横須賀震災要図」で、軍都・横須賀市の市街地のほとんどの建物は、関東地震による激震によって倒壊し、その後の火災によってほぼ全焼した。急傾斜面の多くの場所で崩壊（→の方向）を起こし、崩壊土砂が建物を襲い、激甚な土砂災害となった。

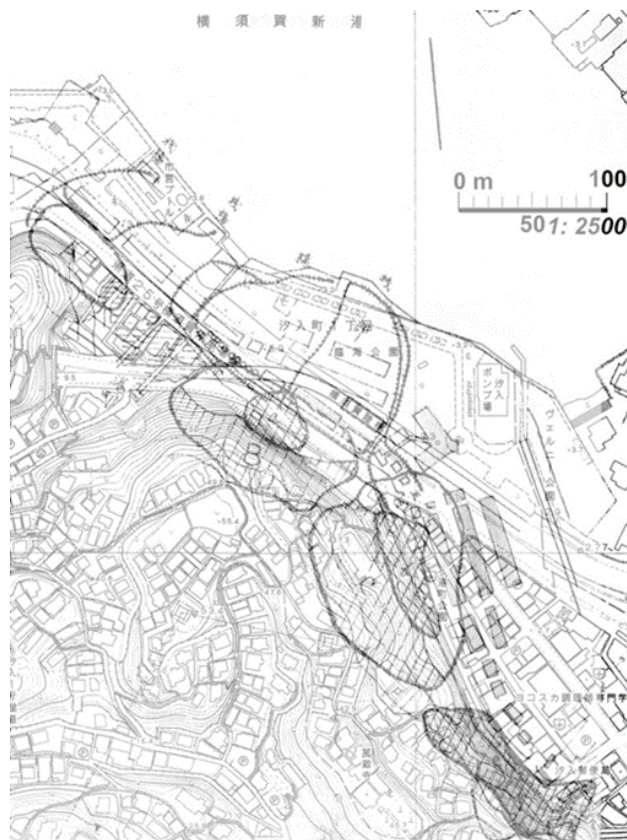
図6 横須賀市港町の土砂災害状況図(海軍省公文書番号 T12-172; 蟹江¹⁷⁾)

横須賀地区で最も被害の大きかった場所は、図5に示した横須賀市港町(地点47, 現汐入町5丁目)付近の横須賀鎮守府に面した急崖部である。図6に示したように、海軍基地に面した見晴山の高さ30mの急崖部が長さ440mにわたって地すべり性崩壊を起こした。崩壊土砂は16万 m^3 にも達し、横須賀駅から海軍基地に向かう県道と海軍工廠内の海軍軍需庫を埋没させ、その間の交通は途絶した。このため、崩壊土砂に巻き込まれて、通行人など50人が死亡・行方不明となった。崩壊地はA, B, C, Dに分かれており、崩壊土砂を取り除くため、トラック線路が敷設された。土砂は本町(現在のショッピングセンター付近)に運ばれ、埋め立てに使われた。横須賀海軍基地内の建物(軍艦)や斜面の崩壊状況は分かっていない。被害は激甚だったと推測され、船を動かせず、横須賀基地から横浜への救援活動は行われなかった。

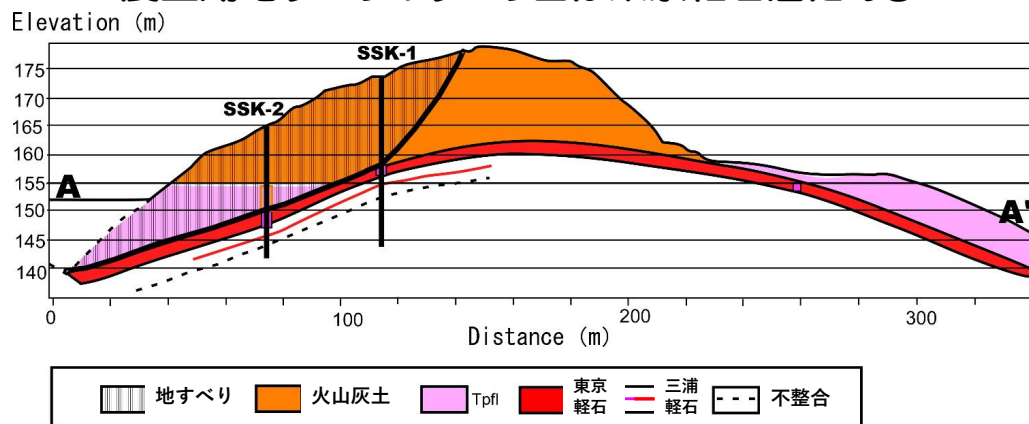
震生湖地すべりのすべり面は東京軽石層にある

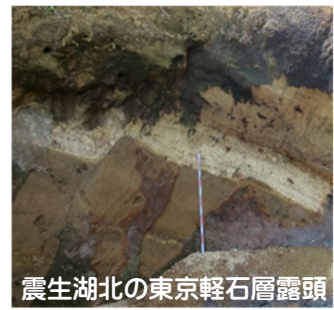
震生湖北の東京軽石層露頭

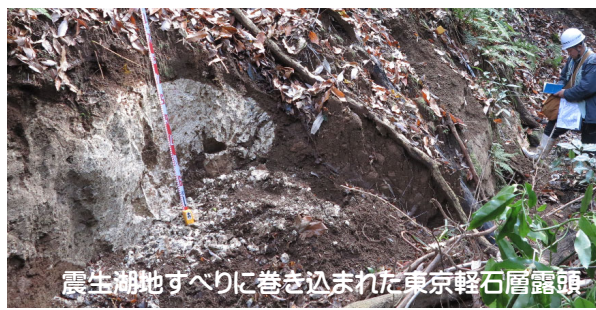
震生湖地すべりに巻き込まれた東京軽石層露頭

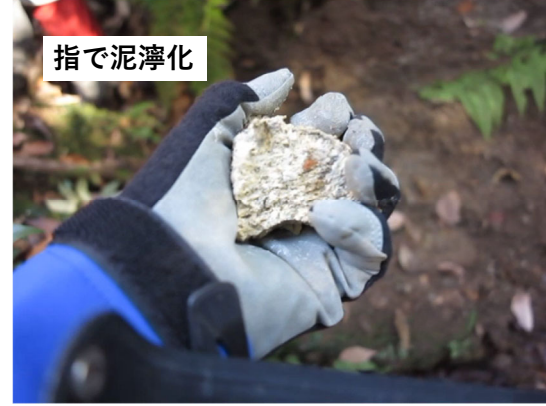
指で泥濁化

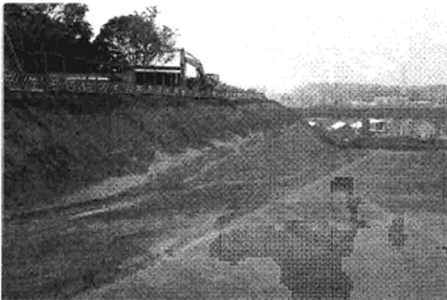
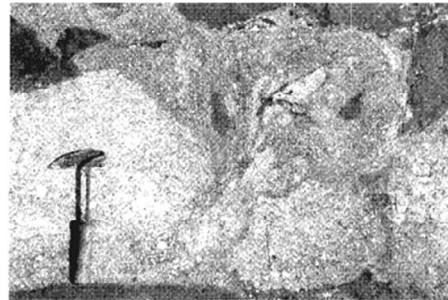
藤沢市南鍛冶山遺跡 (33) では東京パミス層 (TP) と三浦パミス層 (MP) から多数の液状化物質 (パミスダイク) が上昇している。液状化物質は両パミス層に認められる層すべり痕から始まっておりロームブロックを巻き込みながら地割れに沿って上昇している。地割れは古墳時代の土層まで達しているので地震発生の時期は古墳時代と考えられる。同じ現象は34、藤沢市慶応義塾大学湘南藤沢キャンパス (SFC) 遺跡、綾瀬市吉岡遺跡群、茅ヶ崎山下寺尾 (35) の露頭 (鈴木1993) でも認められている。

左: パミスダイク 右: ロームブロックを巻き込むパミスダイク (南鍛冶山遺跡)

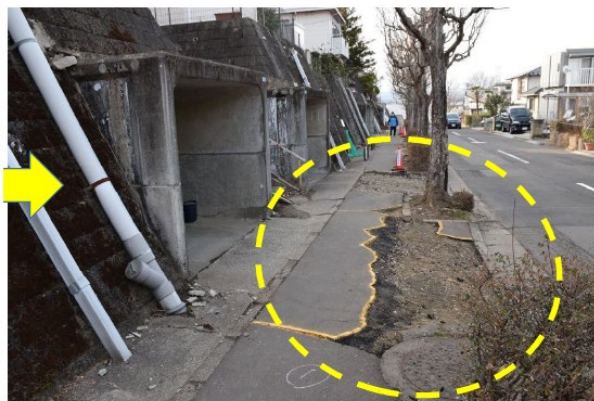
写真2 変状被害の状況¹⁶⁾

2011年10月撮影(Googleストリートビュー)
※東北地方太平洋沖地震における歩道部の変状

2022年3月16日の福島県沖地震で被災
※歩道部が連続して隆起により変状

再度災害の中には、盛土の剛性が弱いことによる「変形」が原因の現象もあるが、滑動崩落現象が再発したと強く疑われる場所もあった。詳細な調査が実施されていないので推測の域を出ないが、仙台市青葉区西花苑二丁目の事例を紹介する。ここでは、2011年と同様の変状被害が発生した(写真2)とのことである。

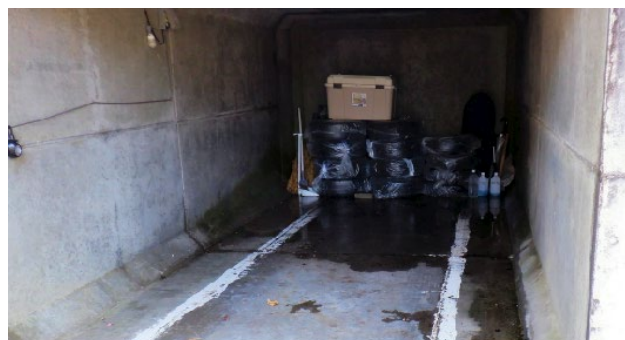
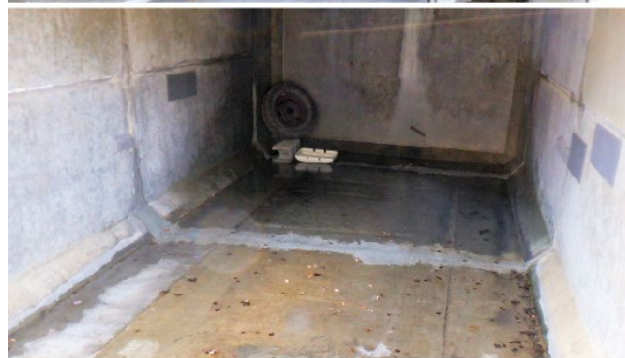
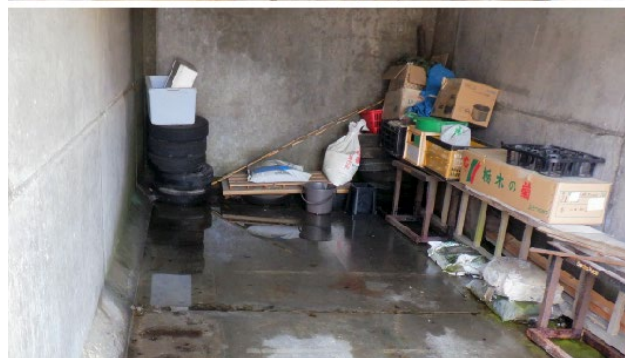
写真3 全てのガレージの奥に水が溜まった

筆者は、福島県沖地震から約4か月後に現地踏査を行ったが、被害があった通りの全てのガレージの奥に水が溜まっていた(写真3)。ガレージの奥に水が溜まるのは大雨・大雪の直後など以外

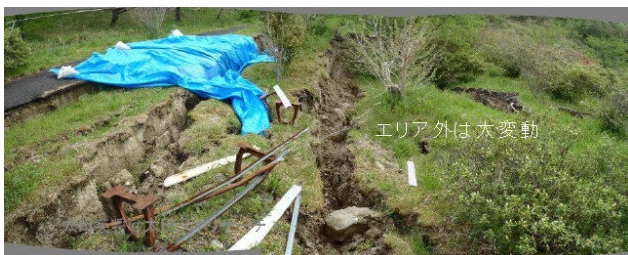
写真4 集水ボーリング到達外の大変動

2011年の地震後に訪れると、公園の上部は広い範囲で地すべりを引き起こしていた。一方、公園の下部の集水井の集水ボーリング管到達エリアに限って変動していなかった。

集水井の集水ボーリング管到達範囲に限って変動しなかった理由は、集水ボーリング管が過剰間隙水圧消散効果を発揮したものと考えられる。

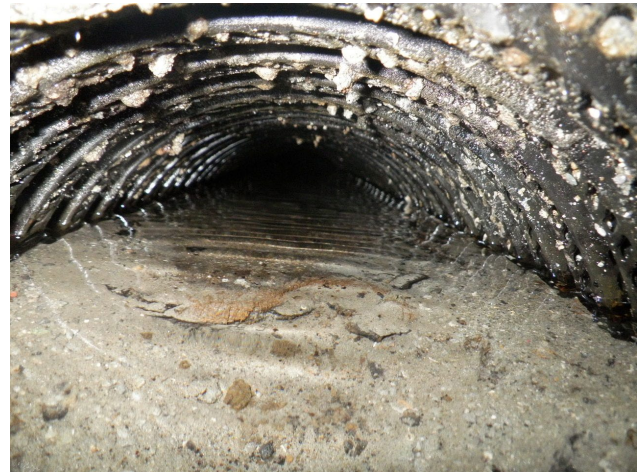
写真6 中央排水工法で施工された盛土竣工直後の暗渠管の内部写真

写真6は、盛土工事竣工直後に暗渠管を撮影したものである。この時点ですでに断面の7割程度が土砂で埋まり、ストレーナー部分を細かな泥が塞

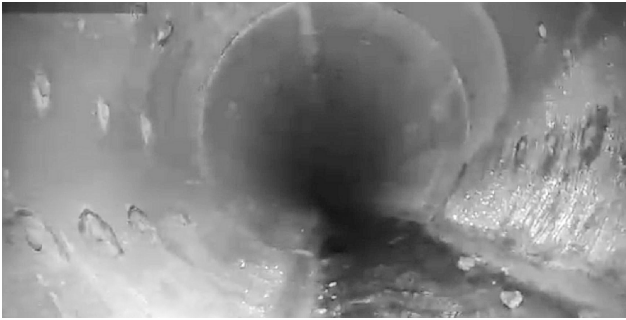
正常に機能する暗渠管の内部は、写真7のようになっていなければならない。盛土の危険性評価に際しては、暗渠管の内部観察が非常に重要である。

写真7 正常な暗渠管の内部²⁰⁾
φ900mmのコンクリート有孔管
