公益社団法人日本地すべり学会関東支部
平成30年度シンポジウム

「地形・地質からみた関東の地すべり」

概要集

関東の地質と 斜面災害

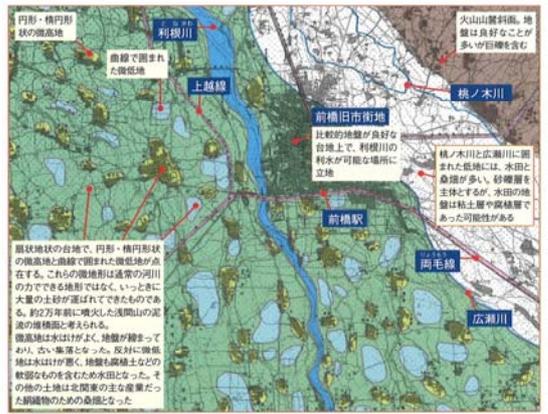
昭和7年

利根川沿いに台地と低地がある。旧市街地は利根川左岸の台地上に発展した。ただし、台地上には「前橋流」が分布しているため、集落は地盤のよい微低地に集中した。

台地と低地からなる前橋は、もともと台地に築いた旧市街地が近年は低地と周辺の台地に急拡大している。台地上には浅間山がおよそ2万年前に噴火した際の
前橋流の堆積物があるため、微低地では地盤が悪い。

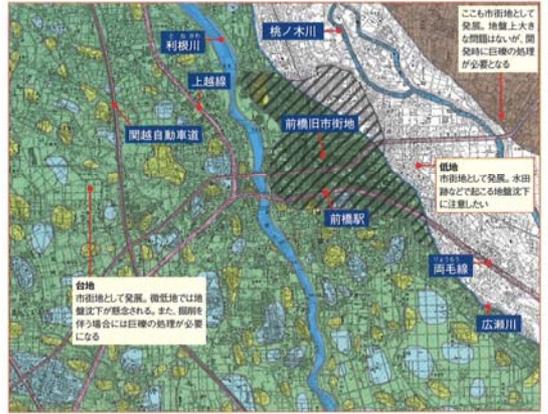
平成22年

東の低地に急増した工場や宅地の一部は軟弱地盤の上に建った。台地に拡大した新興住宅地は、微低地に軟らかい地盤が広がる。直下型地震は少ないが、ともに地震時の揺れがやや大きくなるので警戒も。

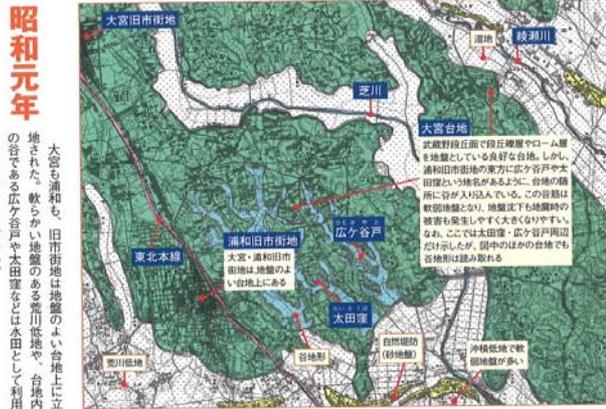
昭和元年
大宮も浦和も、旧市街地は地盤のよい台地上に立地された。軟らかい地盤のある荒川低地や、台地内の谷に広がる住宅地や太田道などは水田として利用されているケースが多い。

市街地は地盤のよい台地に開発されたが、時代が進むにつれ周辺の低地や台地の谷にも住宅地が広がってきた。地震に対する危険度が高くなる都市構造へと変化している。

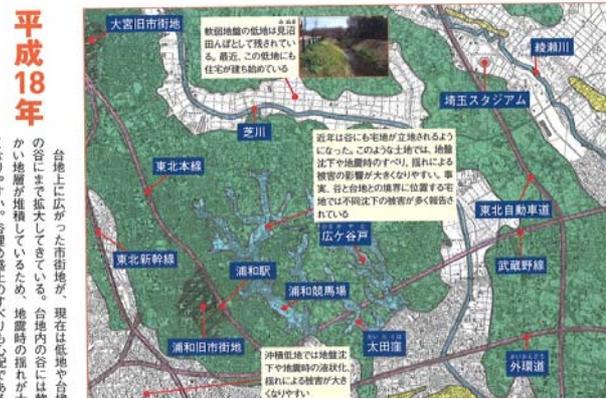
平成18年
台地上に広がった市街地が、現在は低地や台地の谷にまで拡大してきている。台地内の谷には軟らかい地盤が堆積しているため、地震時の揺れが大きくなりやすい。谷埋め盛土のすべりも心配されている。

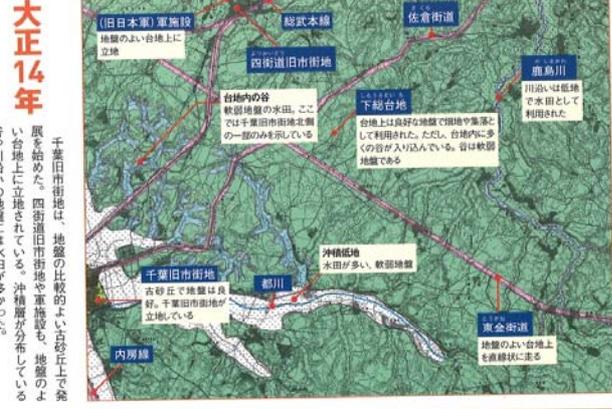
大正14年
千葉旧市街地は、地盤の比較的良好な下総台地上に立地した。四街道旧市街地や車庫野も、地盤のよい谷や川沿いの地盤には水田が多かった。

千葉東部はなだらかな起伏が続く下総台地が多くを占めるため、地盤は比較的良好。しかし、台地内に点在する沖積低地では地震の揺れが大きくなりやすい。一見、台地上にあると思われる宅地でも谷埋め盛土の地すべりの危険は大きい。

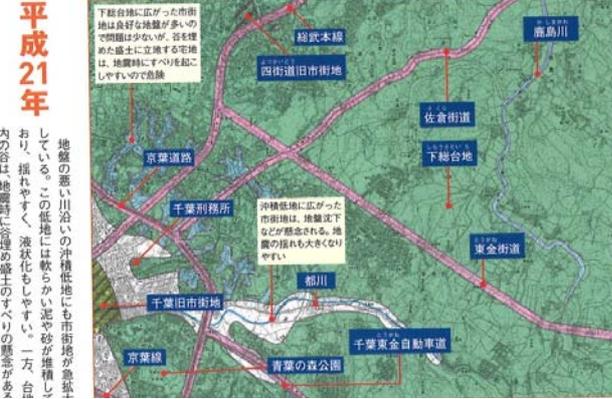
平成21年
地盤の悪い川沿いの沖積低地にも市街地が急激に広がっている。この低地には軟らかい泥や砂が堆積しており、揺れやすさ、液状化もしやすい。一方、台地内の谷は、地盤時に液状化の恐れがある。

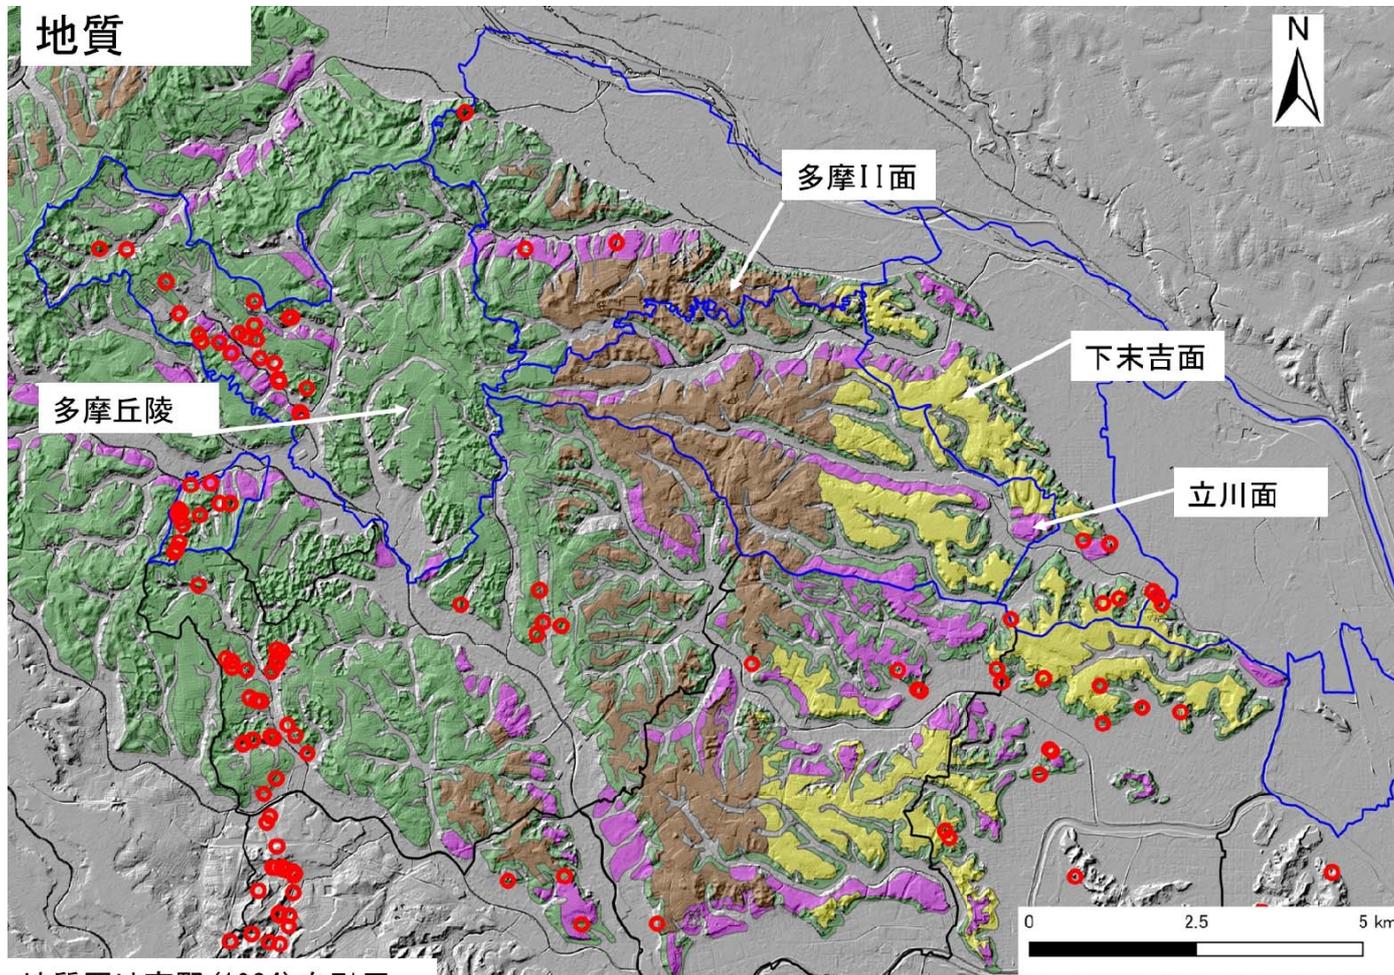
横浜・川崎の崩壊(崖崩れは多いし、急傾斜危険箇所も多い)

- ・川崎市, 横浜市
- ・崩壊土砂の体積や崩壊発生時の雨量指標を地質ごとに調査し, 特徴を比較した.
- ・斜面崩壊のタイプを分類
- ・崩壊発生場所, 発生日等は災害履歴図, 川崎市総務局の「川崎市の災害概要」および横浜市総務局の「横浜市の災害」を使用し, 雨量は気象庁および自治体の雨量記録を使用した.

地質図は高野(1994)を引用

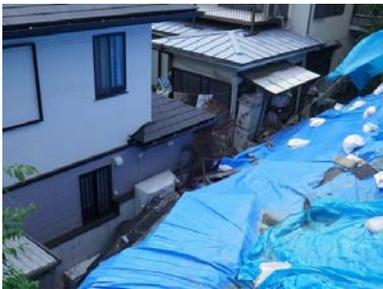
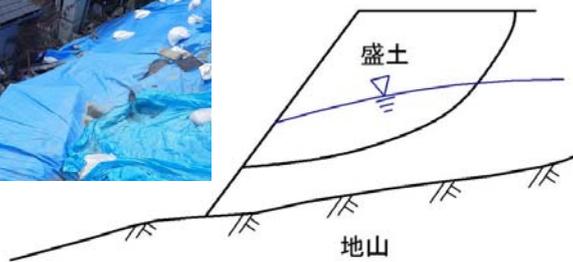
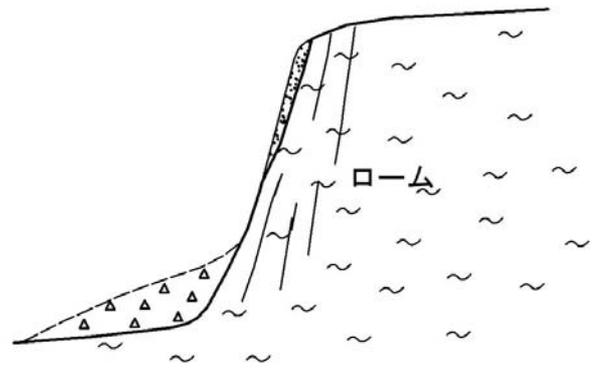
①、②

①盛土の崩壊

- ・法規制前の施工時期が古い盛土は注意を要し、盛土の土質や強度などを詳細に調査する必要がある。
- ・地表排水の処理や、谷埋め部分の地下水の処理が適切でないと豪雨時にも盛土内の水位が上がり不安定になる。
- ・崩壊は比較的規模が大きくなりやすく、危険度が高い。

- ・無対策箇所は侵食に弱く、風化により法面に縦クラックが生じる
- ・剥離型の表層崩壊が発生しやすい。剥離の深さは数10cm～1m程度
- ・大規模な崩壊は少なく、崩壊土砂も斜面下付近に留まる。

斜面崩壊の形態	地質		主な要因	崩壊の頻度	規模	危険度	模式図
①	盛土	砂礫・粘土	施工不良, 地下水, 表流水	中	中～大	高	
②	ローム	火山灰質粘土	地山の風化	小	小	小	
③	相模層群	砂礫	未固結で地下水位が高い	中	中	高	
④	上総層群	泥岩	地山の風化	高	中	中	
⑤	相模層群 上総層群	砂礫 泥岩	③と④の複合	小	大	高

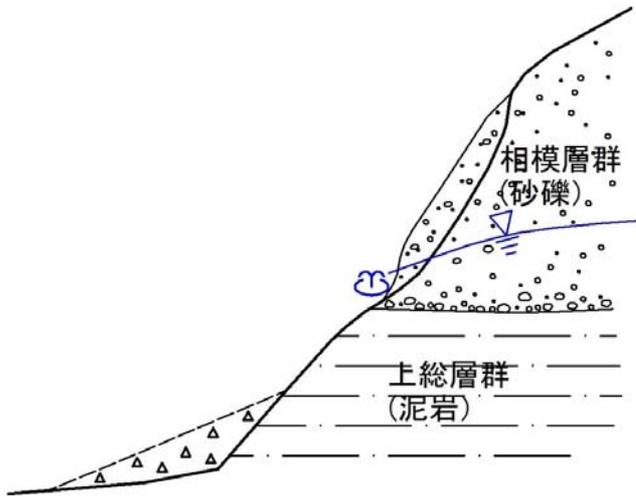
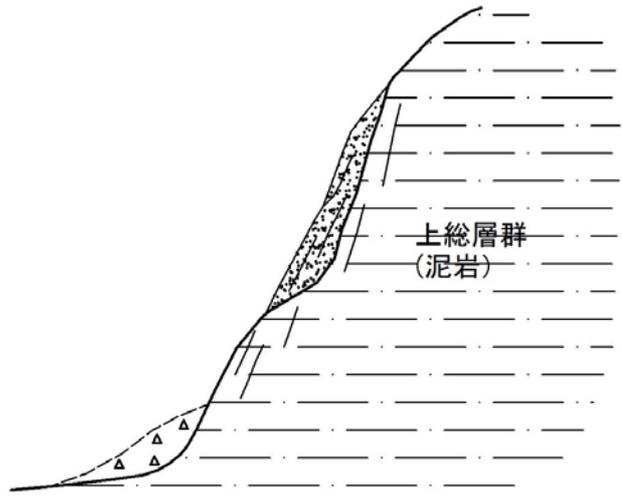
③、④

③相模層群の表層崩壊

- ・下位は泥岩であるため、地層内に地下水面を持っている。
- ・崩壊土砂は水を多く含みやすいため、崩壊規模は比較的大きくなることもあり、その崩壊土砂は相対的に遠くまで届きやすい。

- ・法面は泥岩の風化が進行して、浮石や剥離が発生している。
- ・崩壊規模は中規模のものが多く、その崩壊土砂は斜面付近に留まることが多い。

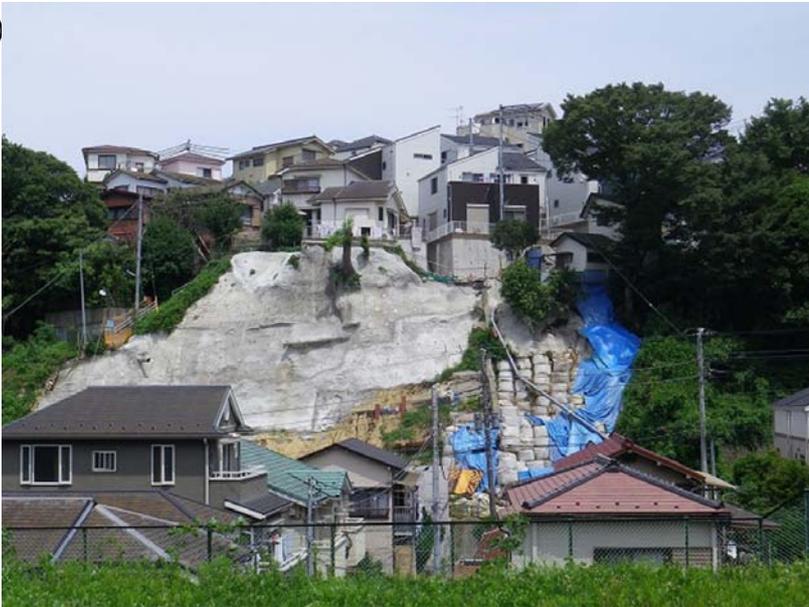
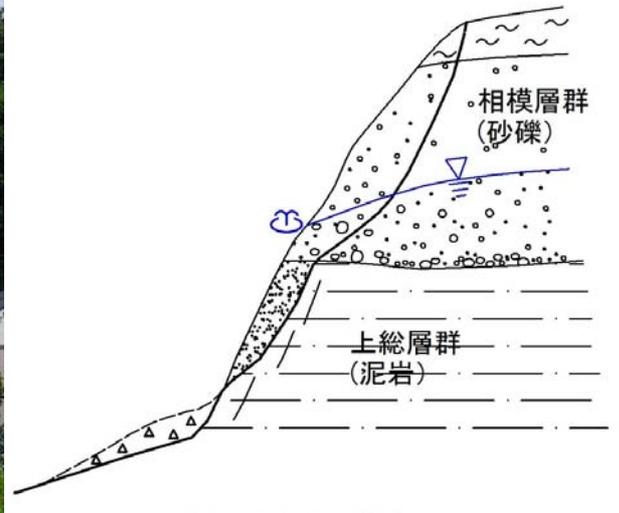
⑤ ③と④の複合

- ・模層群と上総層群の崩壊の複合
- ・崩壊土砂は水を多く含みやすく、崩壊規模が大きくなり、その崩壊土砂はより遠方に到達する。
- ・横浜市・川崎市の斜面崩壊の中でも、危険度が高い

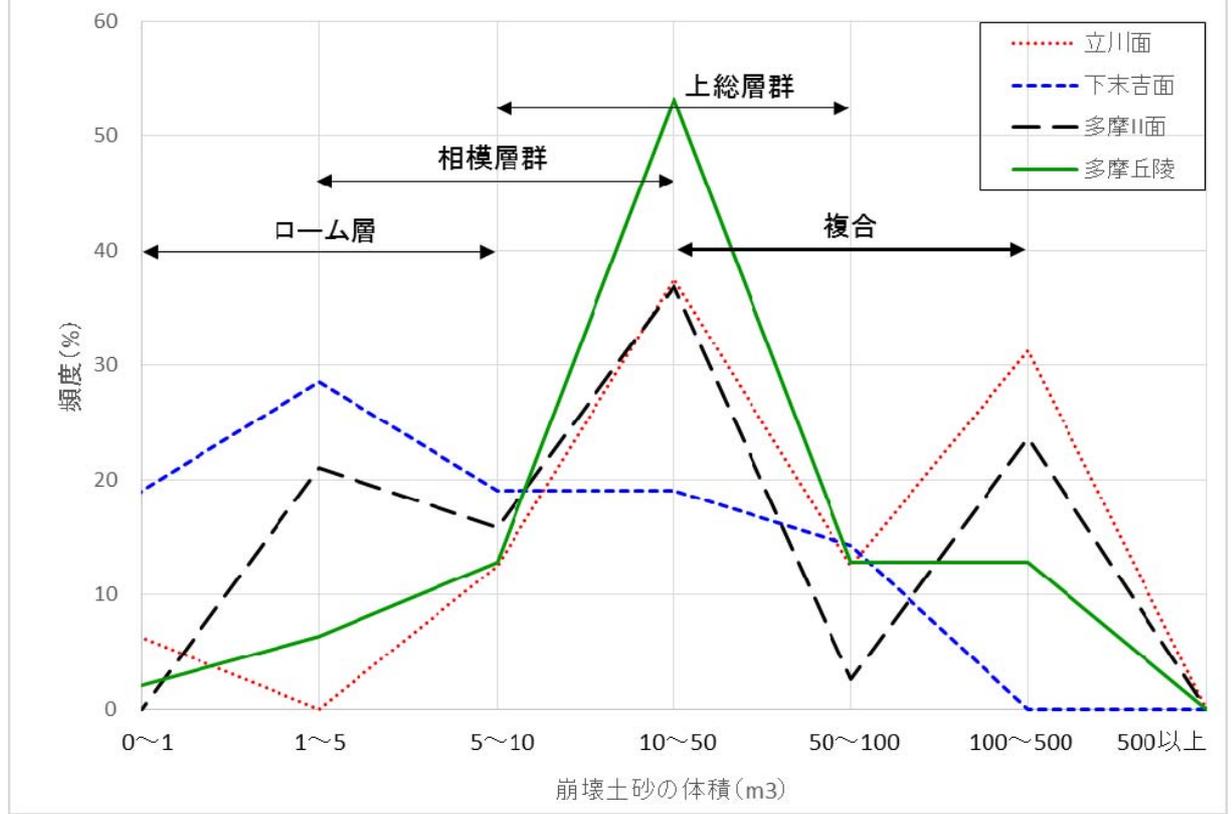
地質と崩壊規模

鷗沢・稲垣 (2017)による

- ・下末吉面の崖では、50m³以下の小～中規模の崩壊多い(ローム層・相模層群)
 - ・多摩丘陵の崖では、10～50m³の中規模の崩壊が最も多い(上総層群)
 - ・立川面や多摩II面の崖では、10～50m³の中規模崩壊と100～500m³の大規模な崩壊が多くなる。
- 大規模な崩壊は、相模層群と上総層群の崩壊が複合して発生したものと考えられる。

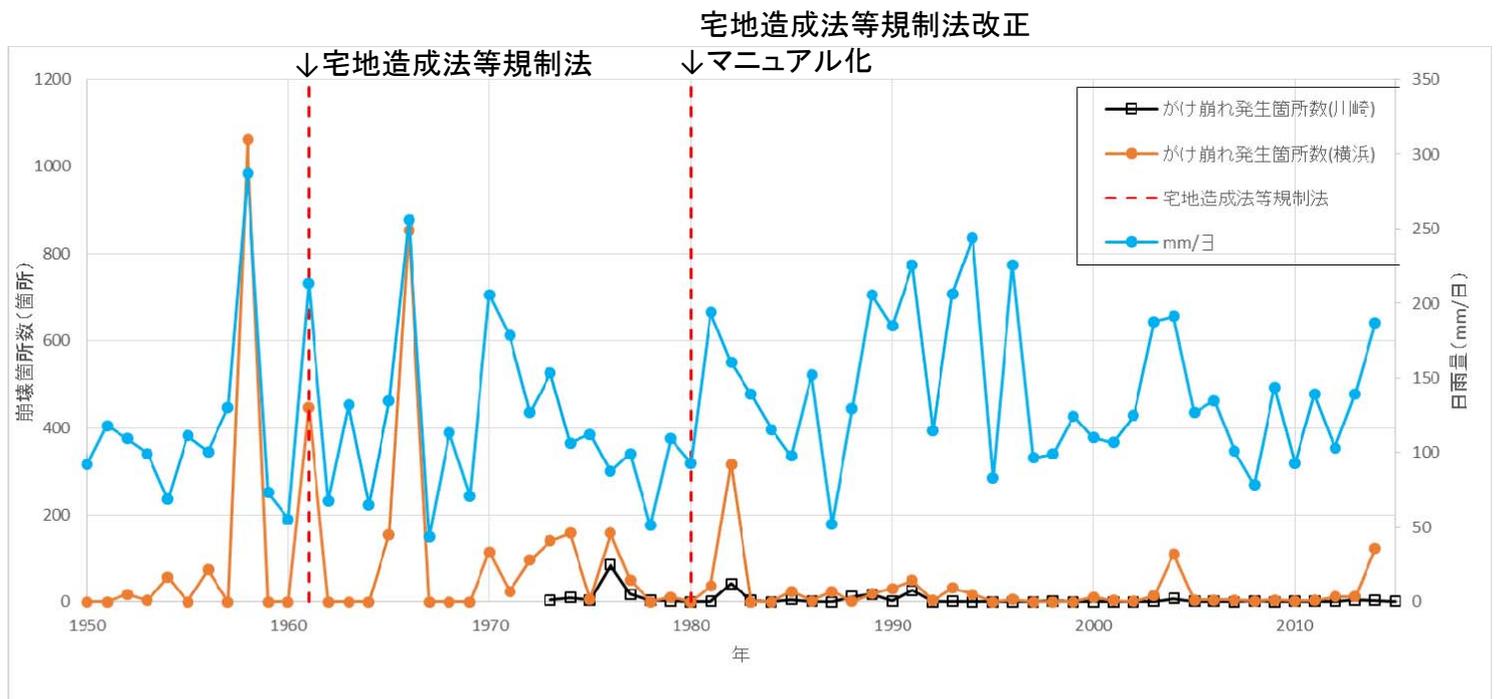
年代による土砂災害の変化と法規制

- ・宅地造成法等規制法 (1961年)
横浜市や神戸市で多発した造成崖の土砂災害がきっかけ

鷗沢・稲垣 (2017)による

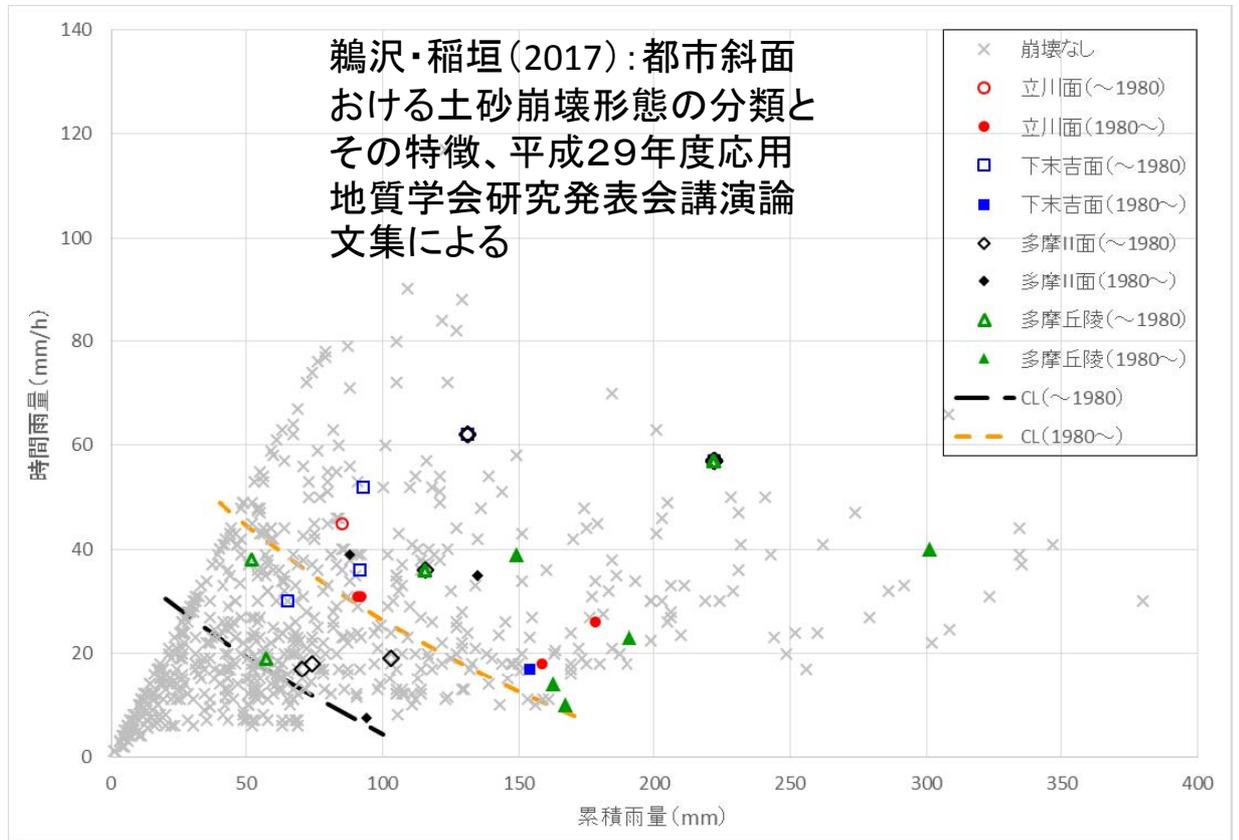
降水量と崩壊の関係 (どのくらいの雨を注意したらよいか)

- ・ 崩壊発生時の時間雨量と連続雨量を年代で比較するとCLが変化している
- ・ 法律や技術基準が整備される以前の1980年代までは、連続雨量50mm・時間雨量20mm
- ・ 整備後の1980年代以降は**連続雨量100mm・時間雨量30mm**程度

法制度により、崩壊に対する崖の強靱化が進んでいるようである

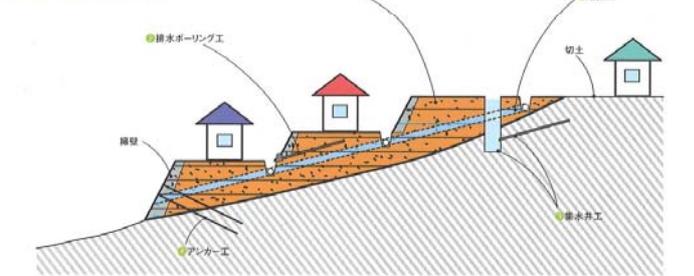
既存の宅地での対策

- 既存宅地で暗渠を設ける場合は、新規造成時とは異なり、既存住宅を避けながらの作業となり、排水効率が落ち、費用もかかる
- 既存宅地で排水ボーリング工を設ける場合も、新規造成時とは異なり、既存住宅への影響に配慮する必要がある
- 盛土に井戸を掘ることで地下水を抜く工法。仙台市緑が丘などで実施されている
- 盛土全体に力を加えて地山に固定する工法。盛土のすべり対策としては効果が高いが、費用が高額で施工難度が高い

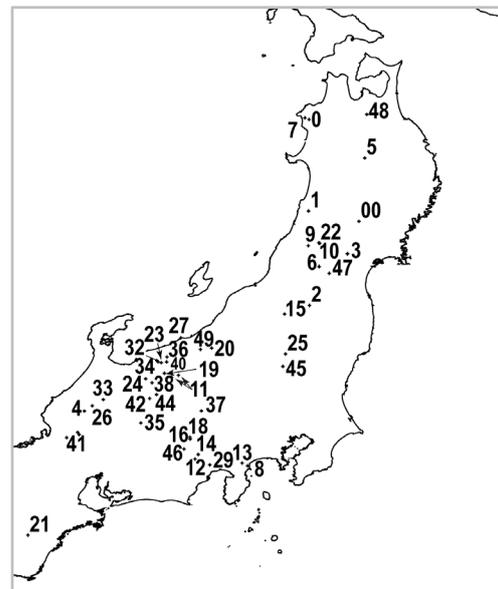
図-1 地すべり学会誌連載の「空から見る日本の地すべり地形」で取り上げた地点（数字は掲載順の番号）

2007年より地すべり学会誌に連載を始めた「空から見る日本の地すべり地形シリーズ」（以下空撮シリーズと呼ぶ）の中で、関東地方の事例を取り上げたのはあまり多くない。シリーズで取り上げた地点を図-1に示したが、東北地方や中部地方に比べて関東地方は白く抜けている。かろうじて日光地震による葛老山地すべり（図-1の25番）、今市地震による野口地すべり（同45番）、大正関東地震による根府川地すべり（同8番）そして早雲山地すべり（同13番）の4か所に過ぎない。以下それぞれについて紹介してみたい。

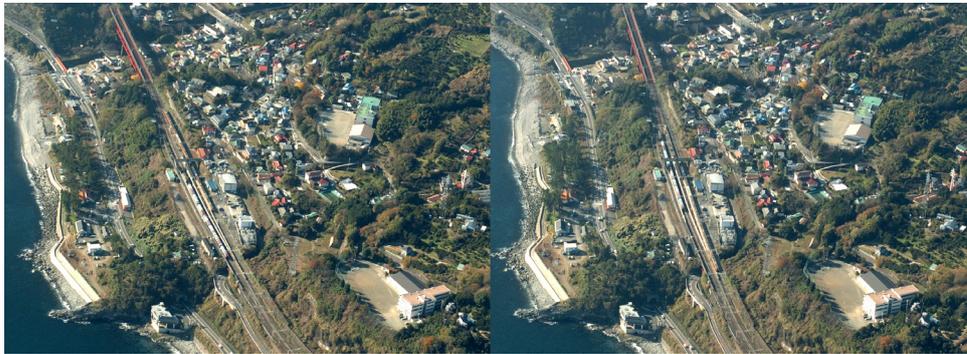
写真-1 根府川駅地すべりの空撮写真（立体視ペア写真，平行法）

写真-1は根府川集落の東にあった熱海鉄道の根府川駅を巻き込んで発生した地すべり（図-3のA）の空撮写真（立体視ペア）である。この地すべりの発生状況については釜井（1991）が図-2に示すような変動があったと解釈している。空撮写真はこの図の右上方向からの撮影である。写真のように現在は鉄道や駅が再建され住宅が立ち並んだため、地形改

変も受けているが、大局的には釜井の図（図-2）とほぼ整合的な地形が認められる。この地すべり発生域において、駅の背後に少し離れて続く崖は1923年地すべりの滑落崖と考えられる。駅のすぐ海岸側に地すべり発生前から存在した海食崖が連続するのが認められる。地震直後に地すべり移動体は駅舎や地震発生時に停車中の旅客列車とともに海食崖の下にまですべり落ちて乗客が大勢亡くなるなど大きな被害を生じた。地震当時に駅に停車していた客車の車両の一部は海底部分まで運ばれる状況などから、地すべり移動体は海面下にも達したと考えられている。

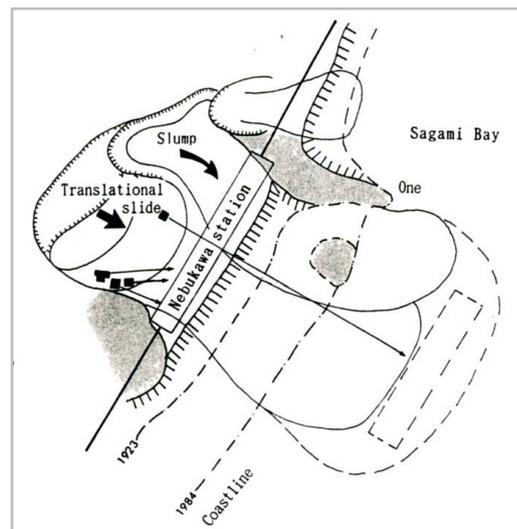
図-2 根府川駅で起きた地すべりの発生状況（釜井,1991）

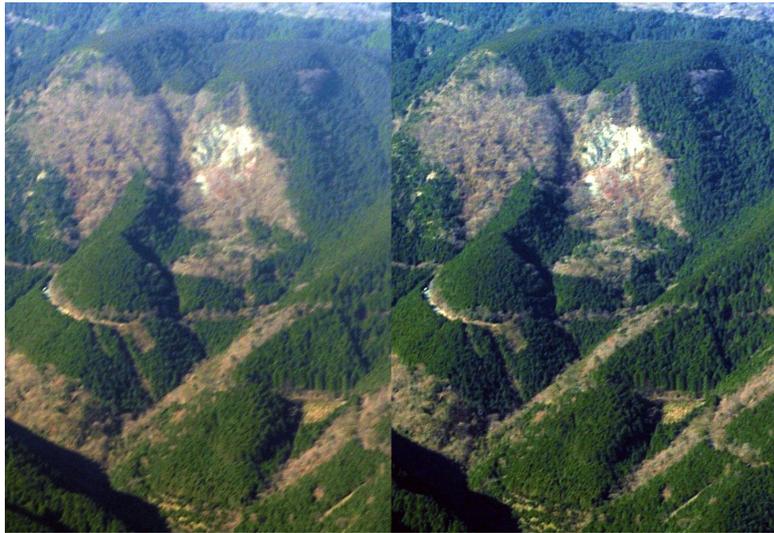
写真-2 大洞の地すべり地形空撮写真（立体視ペア写真，平行

一方の写真-2は、白糸川を流下した山津波（岩屑なだれ）の崩壊源となった大洞の地すべり地形（図-3のB）の空撮写真（立体視ペア）である。写真中央の白く岩の露出した急崖とその下の急斜面が滑落崖で、その下の緩斜面が崩壊地内に残存している地すべり移動体である。大洞の崩壊規模は最大幅 170 m，奥行き約 350mで、下部に残存している移動体は崩壊源の上部にあった溶岩層がこの位置まで滑り落ちたと見られ、崩壊源の下部を構成していた岩塊が白糸川に流入して高速の岩屑なだれとなって流下したものと推定される。左右の両側方崖はかなりシャープであるが、これは地震動によ

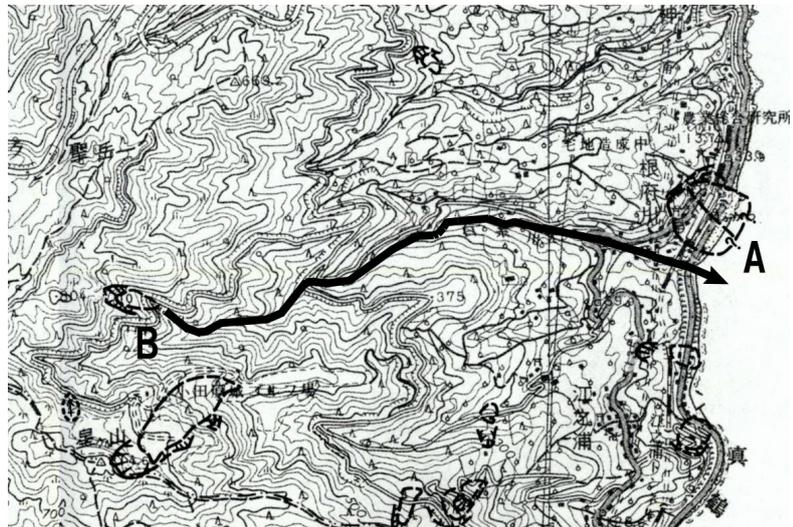
図-3 白糸川周辺の地すべり地形分布図と白糸川の山津波の流下経路（清水ほか，2002 に加筆）

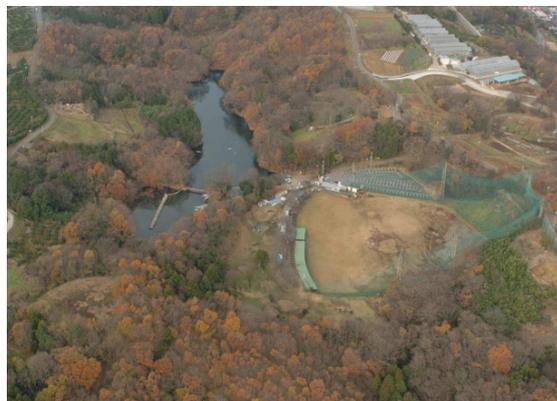
写真-3 空から見た震生湖の全景

それから学会誌の連載には掲載する機会はなかったが、大正関東地震によってできた震生湖の空撮も行っている。この講演を機会に震生湖の空撮写真（写真-3）を掲載しておきたい。写真のほぼ中央、やや右下の広い土の平坦地から右手の緑色のネットはゴルフ練習場であるが、大正関東地震で変動し

た地震地すべりの変動範囲の大半はこのゴルフ場に含まれており、ゴルフ練習場より一回り大きな範囲が地震による変動域である。

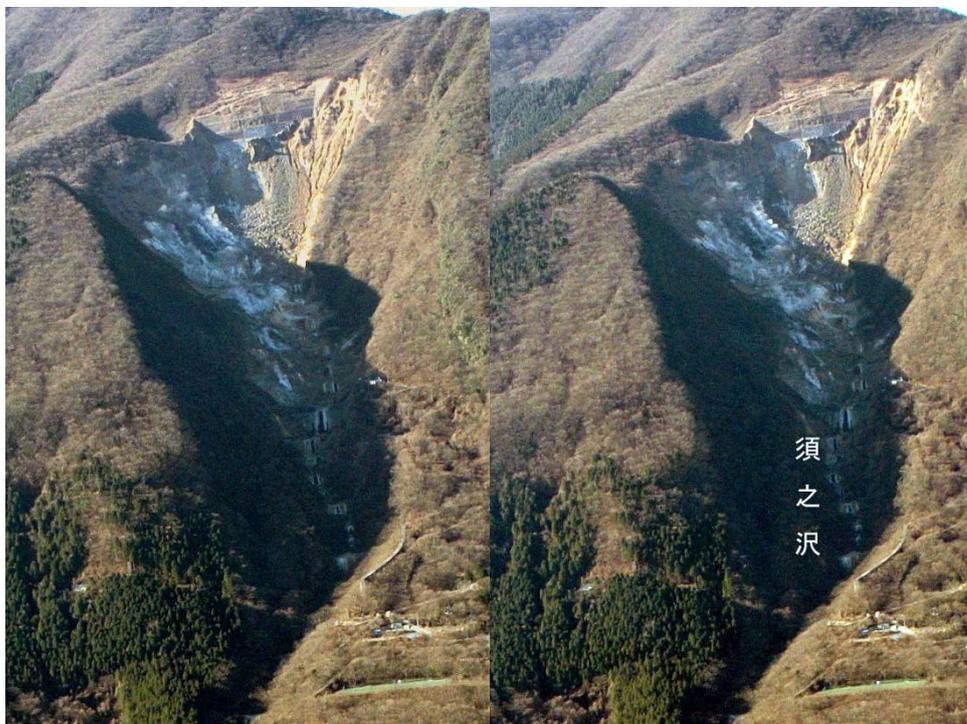
写真-4 早雲山地すべりの実体視空撮写真

写真-4は、上空から早雲山で発生した地すべりの崩壊源を立体視できるように撮影した空撮写真である。大きくえぐれたように見えるのが須之沢で、地すべりが起きた上部で幅広い谷となっている。地すべりが発生した須之沢の内部では噴気が上がっているのが見える。滑落崖内での崩壊は最近でも続いているらしく裸地が広がっている。谷の中には地すべり移動体はわずかにしか残存していない。防災科学技術研究所が刊行している地すべり地形分布図によると、滑落崖は二重になっており、内側の連続性の良い崖が1953年に発生した地すべりで形成された滑落崖と目される。その外側のものは、それ以前に発生していた地すべりによって形成されたもので、その際の移動体はほとんど残存していない。1953年の地すべりから流下した土砂は広がって堆積しているため、その分布範囲は不明確である。岸上・小坂（1954）による平面図(図-4)ではその分布域はさほど広くない。

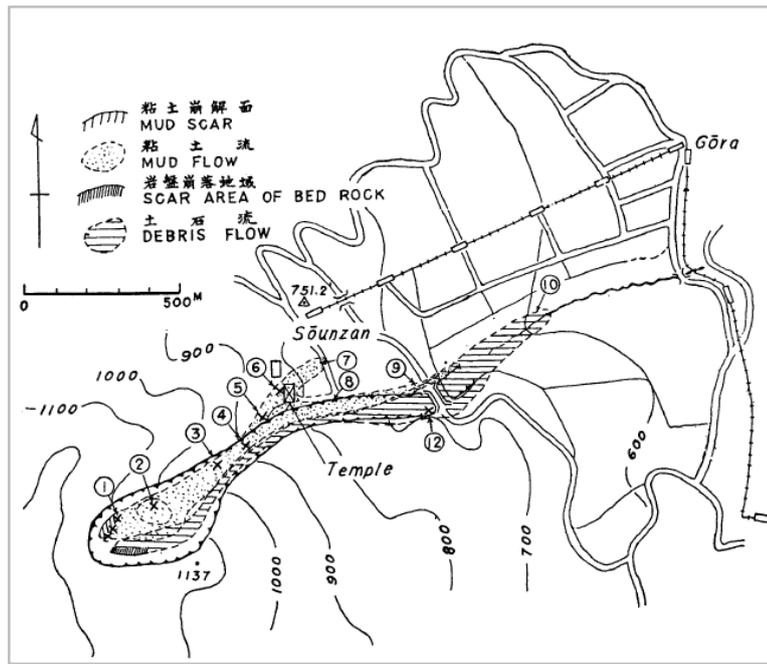
図-4 箱根早雲山地すべり平面図（岸上・小坂,1954）

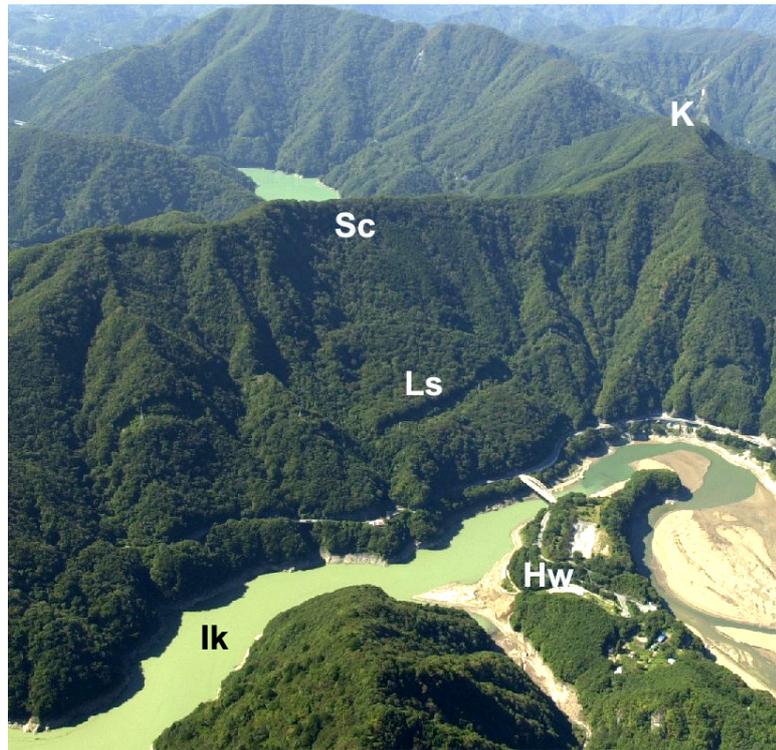
写真－5 葛老山地すべり全景. K: 葛老山山頂, Ls: 葛老山地すべりの移動体, Sc: 滑落崖, Hw: 掘割, Ik: 五十里ダム湖

葛老山は栃木県日光市（合併前は栗山村）にある標高1123mの山である。葛老山地すべりはその山頂から南東に延びる尾根の北側斜面、男鹿川の右岸斜面に相当する斜面において発生した（図-5）。

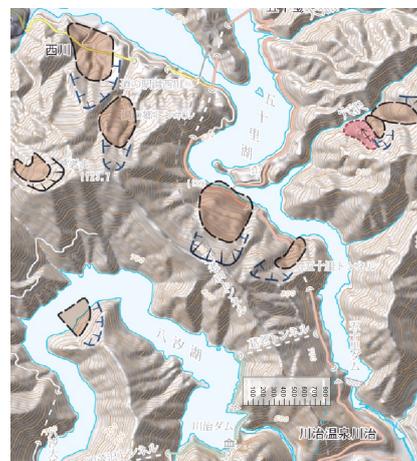
図－5 葛老山付近の地すべり地形

日本地すべり学会（2012）に収録されている地震地すべりのカルテ票によると、葛老山地すべりが発生した付近の地質は川治カルデラを埋積した鬼怒川流紋岩類とされ、その岩相はデイサイトないし流紋岩質の凝灰角礫岩・火山礫凝灰岩を主体となっている。また発生斜面の地質構造は走向が地すべりの移動方向に直交し、傾斜が斜面と調和的な流れ盤型を呈している。一方、地すべりの地形諸元について最大幅が400m、奥行450m、比高220m、土量は380万 m^3 と記載されている。しかし清水ほか（1997）によって判読された地すべり地形分布図（図－5）に基づいて計測すると、地すべりの幅は520m、奥行き720m、比高380mに達していることから、地すべり土量はさらに

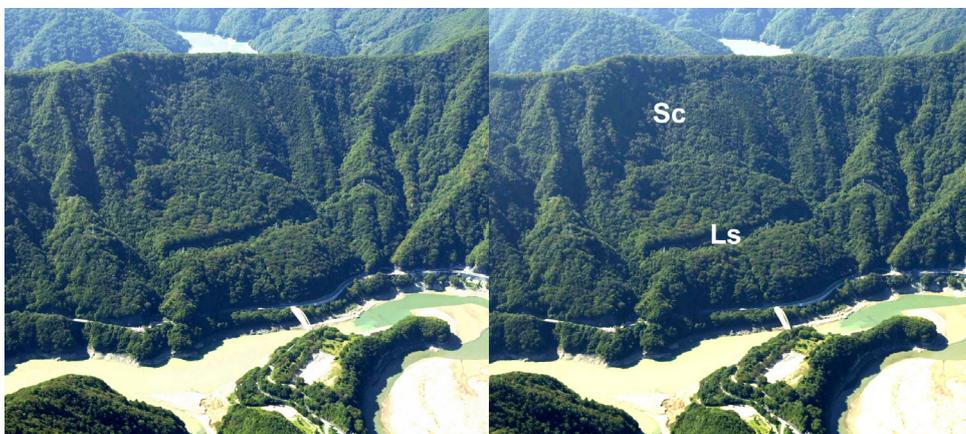
写真-6 葛老山地すべりの実体視写真

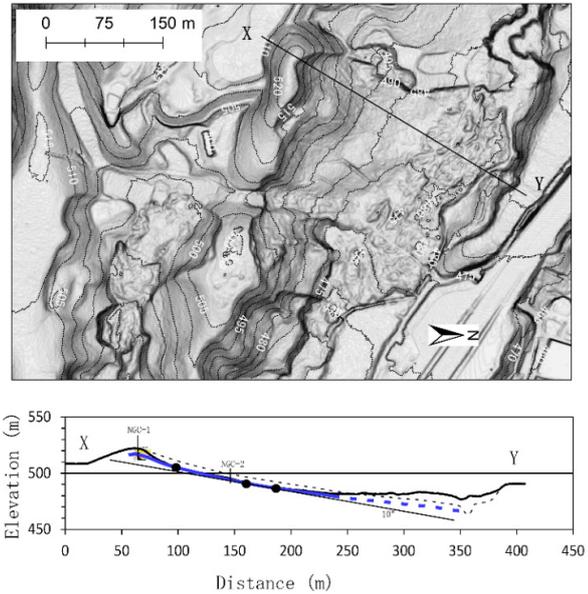
図-6 航空機レーザ測量データによる野口地すべりの陰影地形図 (千木良ほか, 2015)

航空機レーザ測量による標高データから作成された図-6（千木良，2015）に示す地形図によって、空撮では植生に覆われた部分の微地形の詳細を知ることができる。

この地形図には、野口地すべり以外にも幅 50m くらいの小規模な地すべりの跡が認められる。それぞれの滑落崖の冠頂部の開析度の違いにより、今市地震で起きた地すべりとそれ以前に起きた地すべりを区別することができる。

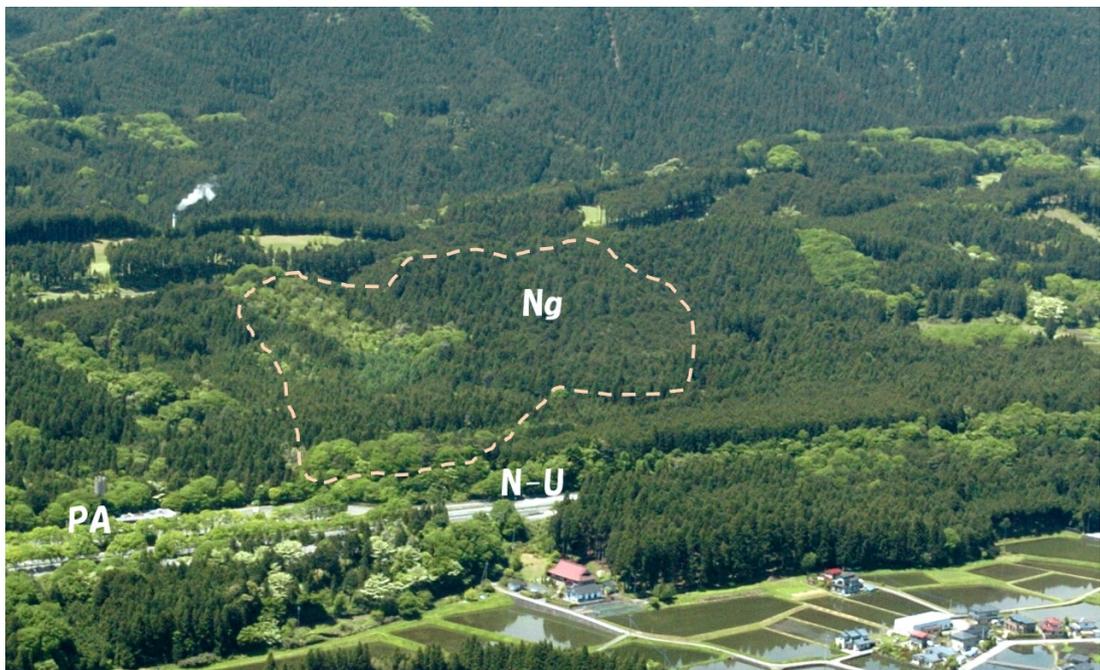
写真-7 野口地すべり付近の空撮写真 破線の範囲が野口地すべり (Ng)。手前に日光—宇都宮道路 (N-U) と日光口 PA が見える。

写真-7 は大谷川上空付近から南西方向にある野口地すべりを展望した空撮写真である。野口地すべりは Ng の文字のある一帯である。地震後に植林された樹林に覆われているため地すべりの輪郭は明瞭ではないが、濃い緑の針葉樹に覆われた一帯とその左脇の広葉樹からなるあたりが地すべりの範囲である。その背後の木々の合間に見えるゴルフ場の一帯が古い地すべり地形の滑落崖に相当する。

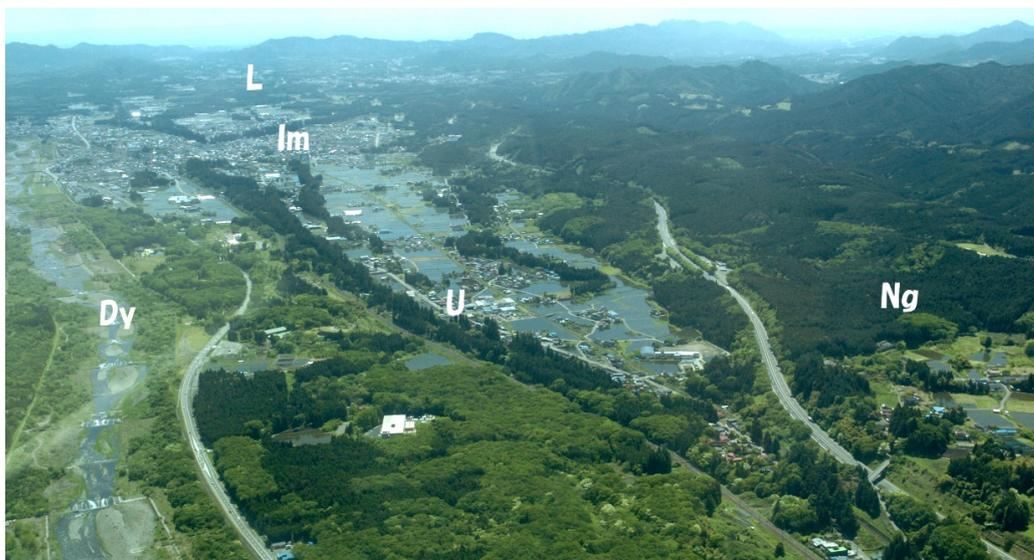
写真－8 「横切り」発生域の空撮写真。Ng：野口地すべり，Dy：大谷川，Im：今市市街，U：変動域の上端，L：変動域の下端

せん断が生じたのは火山灰起源の白色の粘土層である。地表に変状が生じるほどの大きな変位が生じなかったため井戸水が濁った以外の被害は特に生じていないが、Honda (1951) は和文要旨においてこの現象を横断りと称している。この付近の勾配は約 1° と極めて緩傾斜であるが、地すべり変動の一種と考えられる。2016 年熊本地震においては阿蘇カルデラ内の一部において、地盤の水平移動によって陥没性の断裂が生じたことが明らかにされている (日本応用地質学会、2016) が、おそらく類似の現象であろう。写真-8 は今市地震の際に表層地盤が $6 \sim 7 \text{ m}$ の厚さで約 7 cm 下流側に移動した旧今市市街を展望した写真である。写真右手に野口地すべりがあるが、その少し下流

側の水田地帯（U）から今市の市街地（Im）を経てLにかけての範囲が変動範囲である。地震によって生じる変動はこのようにほとんど水平に見える場所でも起き得るので、今後留意しておく必要がある。

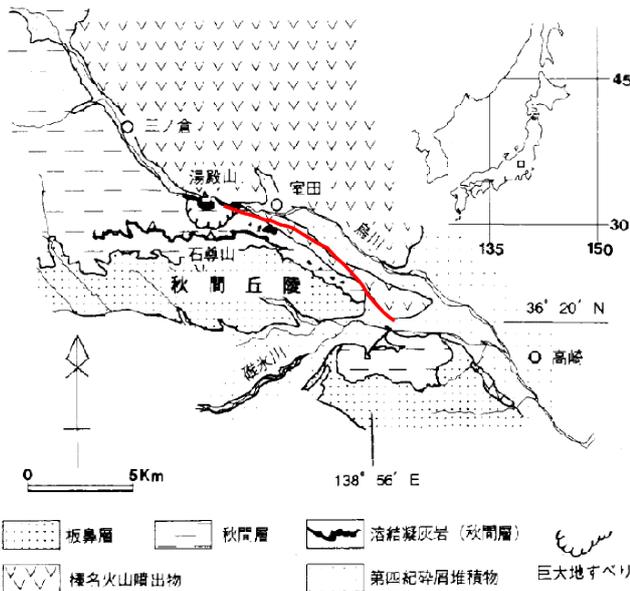
図 1 位置図および地質略図

大塚ほか (1998) に高崎活動セグメントを加筆

新第三系板鼻層および秋間層からなる標高 300～600m の秋間丘陵が北西～南東方向に連なり，石尊山 (標高 570.9m) の北側に湯殿山巨大地すべり地形 (以下，地すべりとする) が分布する (図 1)。地すべりの規模は移動物質量を 10^8m^3 以上と推定し，高浜・伊東(1989)に従い巨大地すべりに区分した。烏川に沿っては関東平野北西縁断層帯の高崎活動セグメント (平均変位速度 0.4m/千年) が本地すべりの東端部まで分布している (図 1；地震調査研究推進本部, 2005)。

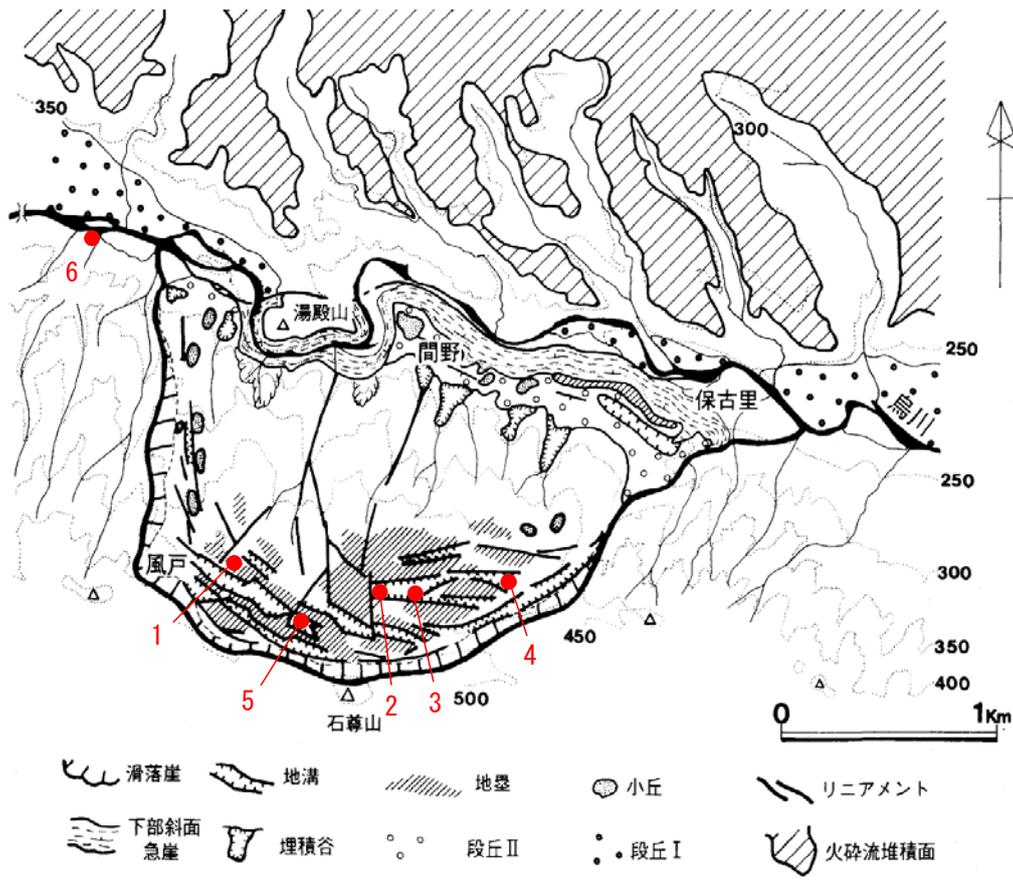
図2 地形区分図および露頭位置図 (大塚ほか, 1998 に加筆)

湯殿山巨大地すべりでは，冠頭部に明瞭な弧状の滑落崖が認められ，地すべり内部は周囲の斜面に対し緩斜面を示す。また，地すべり上部では引張場を示す地溝・地塁構造が発達する (図 2)。

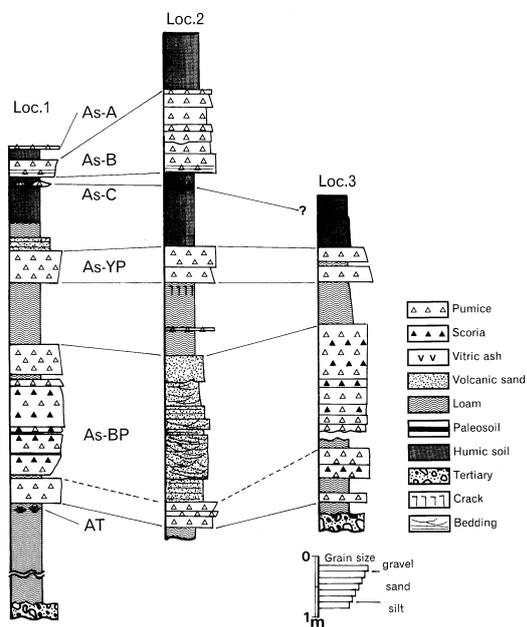
図3 テフラ層柱状図 (大塚ほか, 1998)

地すべり地形上部の地塁・地溝部でこれらのテフラを比較すると (図 3)，地溝部で掘削された井戸跡 (Loc.2) では As-BP がクロスラミナを伴う水成堆積相を示し，地塁上の Loc.1 より厚い As-B が認められた。Loc.2 では As-BP より下位の火山灰土の下限は確認できなかったが，同じ地溝内で Loc.2 の下流 100m で実施したボーリングでは，As-BP の 0.2m 下位に秋間層の凝灰角礫岩が確認された。Loc.2 では As-BP が水成相を示し，凹地での堆積を示唆することと，Loc.3 で Loc.1 より As-BP より下位の火山灰土の層厚が小さいことから Locs.2,3 を含む地溝の形成は As-BP の堆積開始期の少し前，ほぼ AT の降灰期と推定された。そして，本地すべりの初生的な発生時期はそれ以前と推定された。

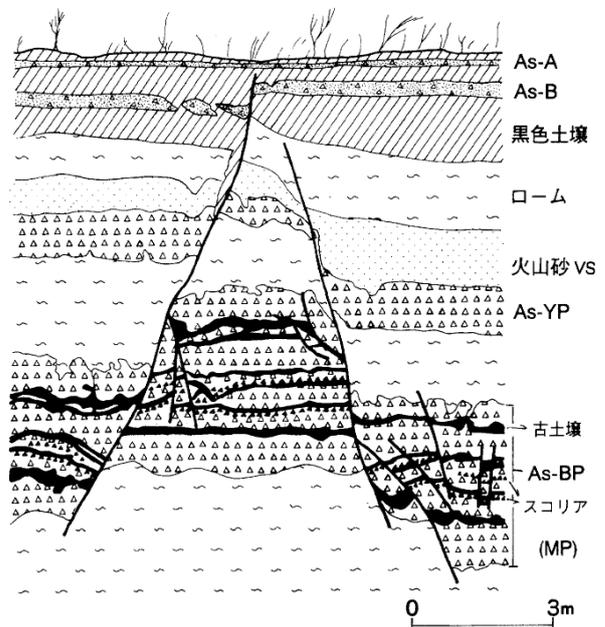
図4 Loc.4に見られる断層 (大塚ほか, 1998)

を変位させない断層も確認された (Loc.4, 図4)。この断層変位は As-B 堆積後、As-A 堆積前の再活動を示すと考えられた。

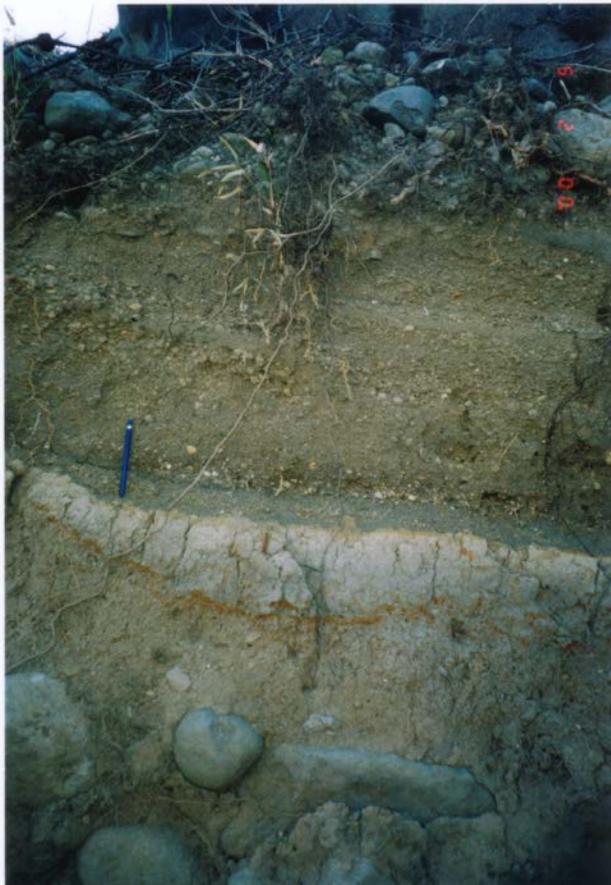
図5 Loc. 6に見られるAs-B上位の粘土層

大塚ほか(1998)は, 烏川は湯殿山付近で狭い流路を屈曲して流れるが, 地すべりより上流では川幅が広くなることについて, 地すべり活動による烏川のせき止めを示唆した. 地すべり上流のLoc.6では低位段丘構成層中にAs-Bの上位に挟在される礫層および粘土層が認められた(図5). これはこの下流で烏川が一時的にせき止められ, 静穏な環境下で粘土層が堆積したことが考えられ, As-B以降, As-A以前の湯殿山巨大地すべりの再活動に対応する可能性がある. また, 飯島ほか(2014)はLoc.6よりも上流の高標高部でローム層を含む軟質層を報告し, せき止めに伴う湖成層の可能性を指摘した.

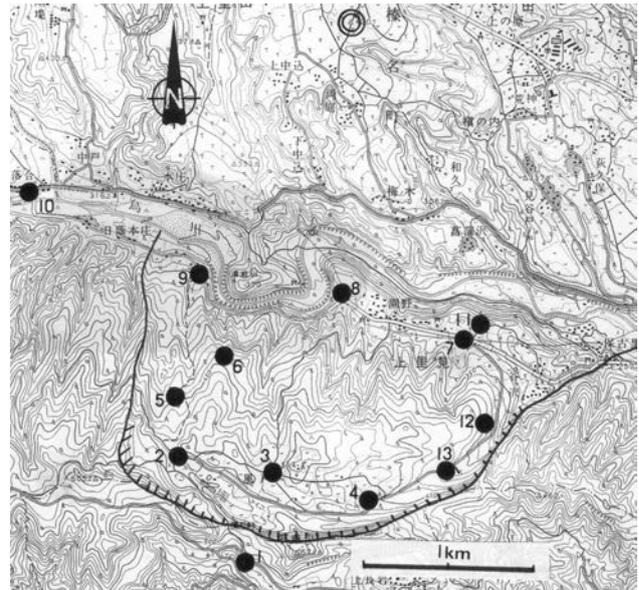
図6 GPS観測点配置(◎基準点, ●移動点)
(国土地理院2万5千分の1三の倉を使用)

中里ほか(2000)では, 烏川右岸の三角点を基準点として, 烏川左岸の湯殿山巨大地すべりの内外13点について, 1周波型GPS受信器を用いた変位観測を1999年9月~2000年3月にかけて6回実施した(図6). その結果, 水平変位では9月を初期値として12月にかけては地すべり地の内外を問わず高標高部ほど基準点から遠ざかり(図7), 12月から3月にかけては基準点に近づく回帰的な動きがとらえられた(図8). これらの動きは基準点と移動点との標高差による対流圏遅延の影響と考えられ, この観測期間では有意な変位はとらえていないと判断された.

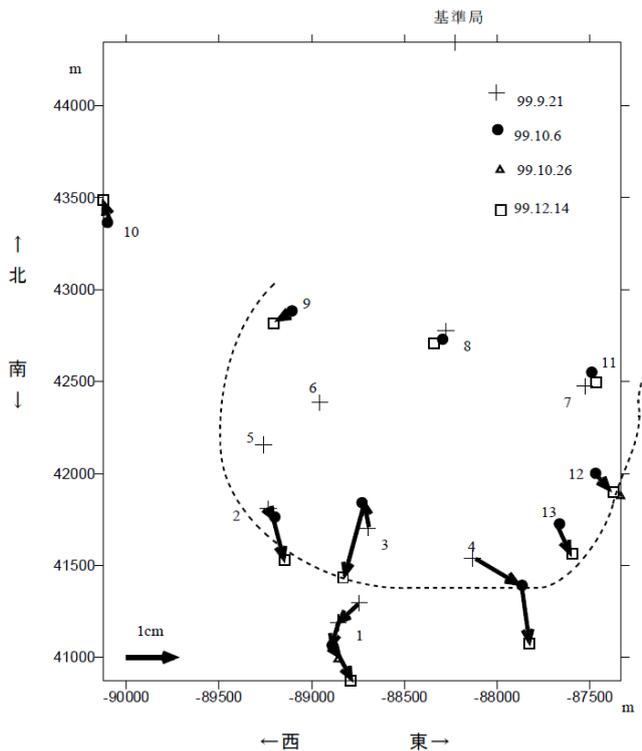
図7 水平変位ベクトル図 (9月→12月)
(観測開始日は測位点によって異なる)

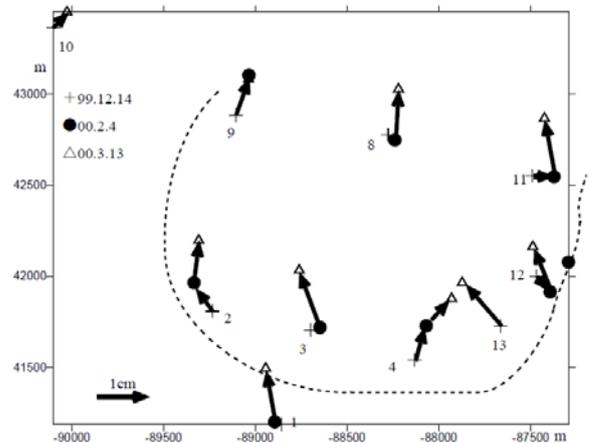
図8 水平変位ベクトル図 (12月→3月)

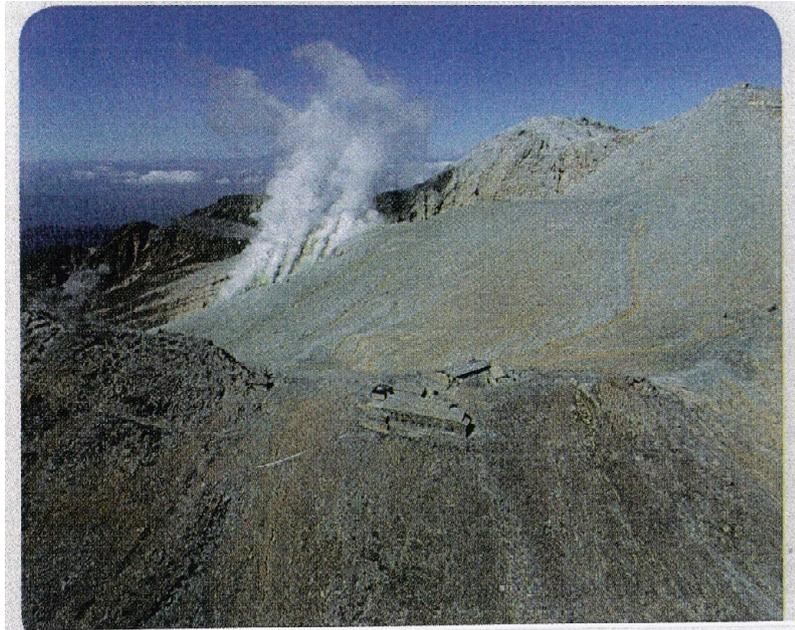
写真－1 御嶽山の水蒸気爆発（平成26年9月27日）に噴出した火山灰・噴石・火砕質物によって被覆された山頂とその周縁の状況（長野県木曾建設事務所 提供）

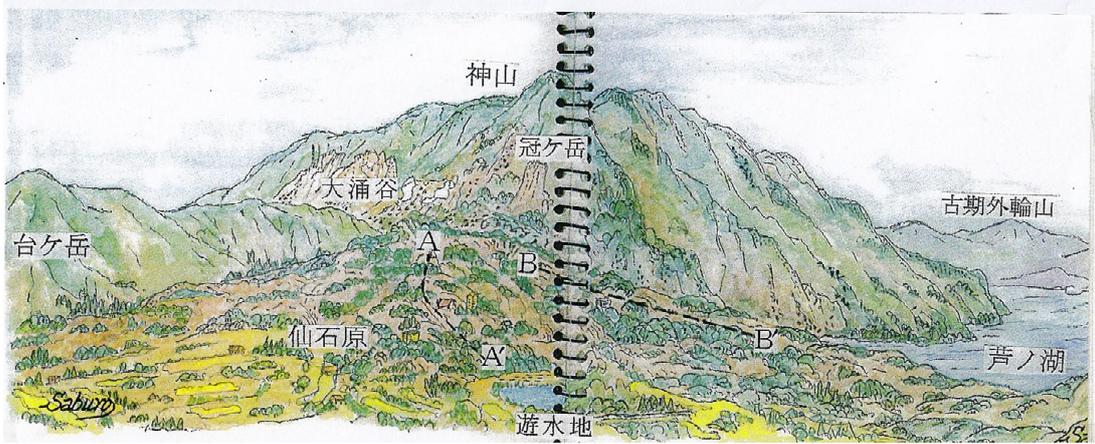
図-2 「神山」水蒸気大爆発による岩屑流は、仙石原へ扇状に押し出し、「芦ノ湖」をつくった。扇状地形の末端は今日ゴルフ場となっている。(2008 中村)

が隆起し冠ヶ岳が出現した。大涌谷背後の巨大な急崖は、神山の水蒸気大爆発時の爆裂火口壁の跡であり、爆発後も継続する高地熱帯の転移と激しい噴気は岩盤の脆弱化を促進し、古い時代から大規模崩壊が繰り返されている。(図—2)

神山の崩壊岩屑流は、神山々麓から西方向の現早川まで3.3 km、神山から北西方向にほぼ4 kmにまで到達している。岩屑流体は現芦ノ湖の湖尻と台ヶ岳山麓に挟まれたほぼ扇状地状の堆積面をつくっている。堆積面の状況を北方向から眺望すると、3100年前神山山体が崩壊し、岩屑流が堆積した状況の一端を窺えるような気がする。図A-A'・B-B'ゾーンは流山に似た地形である。水蒸気爆発に因る爆裂火口形成の際には、しばしば火山泥流を生じるが、A-A'ゾーンは安山岩溶岩・火山砕屑物あるいは泥流丘の一部であろうか。またこのゾーンの末端には遊水地ができています。この部分は神山の水蒸気爆発以前の仙石原原湖の湖底堆積物地域の一部でもある。

天保3年(1832)以来、広重が描き続けた東海道五十三次絵図には「箱根」が描かれ、箱根の名勝「芦ノ湖」の風景と、険しい山間をゆく大名行列の描写が見られる(図—3)。広重の絵図左の湖畔背後に描かれている緩傾斜の起伏のゾーンは、3100年前の神山大崩壊による岩屑流体が早川へ押し出した部分と考えられる。広重の描画は1832年頃、芦ノ湖の南方向から観察した状態で、いくつかの起伏は段波状に押し出した岩屑流堆の一部(図—2のB-B'部分参照)と考えられる。

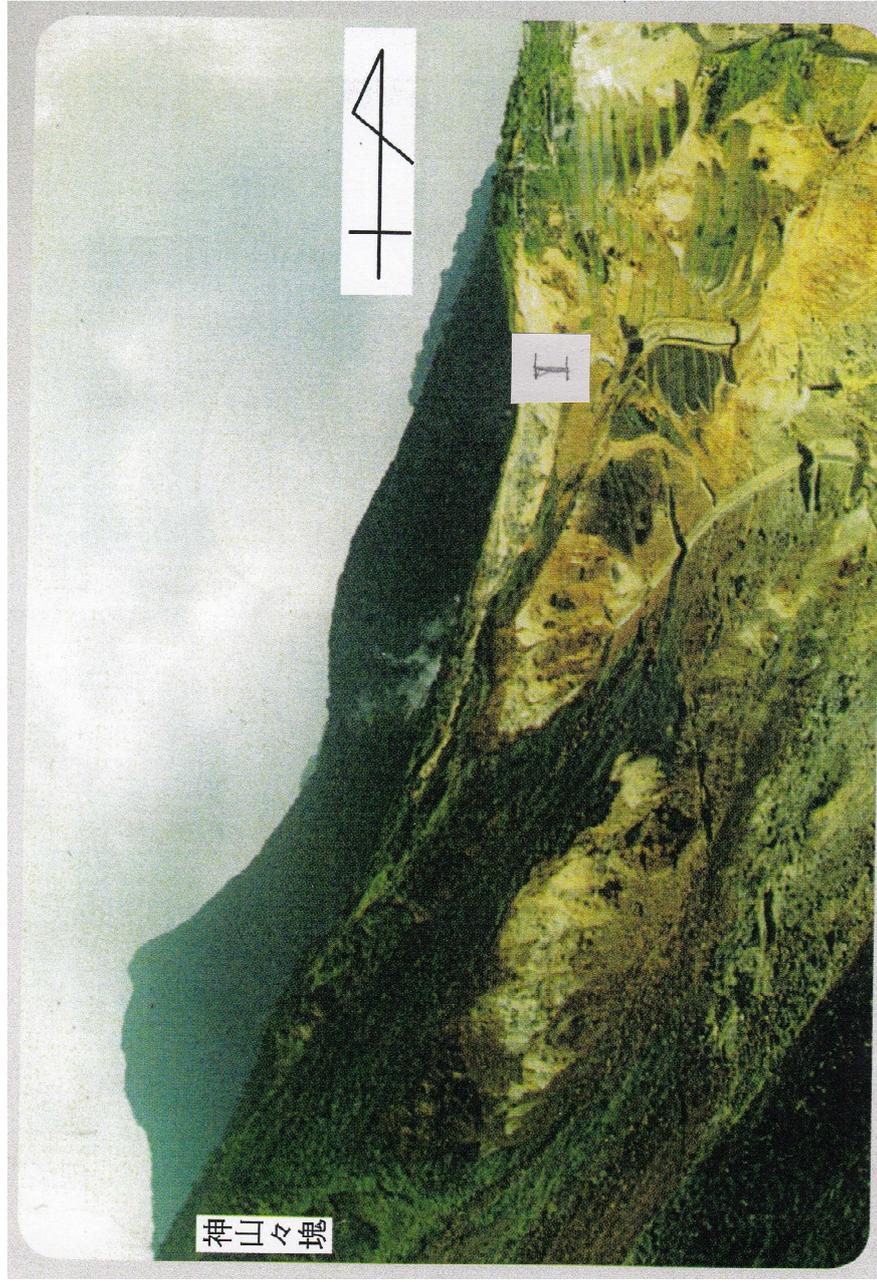
写真3 大涌谷頭部Iブロック地域(図-4参照)を北東より南東方向にみる(中村、2007)

神山の水蒸気大爆発によって形成された爆裂火口の一部である大涌谷と冠ヶ岳の園地周縁では、今日も尚噴気活動が活発で「箱根七湯」などで知られる温泉の最大供給地ともなっている。大涌谷とその周縁の地質は、複輝石安山岩溶岩と、同質凝灰角礫岩が主体である。これらの岩体はマグマ由来の高温熱水・噴気などによる温泉作用により、粘土鉱物と珪酸鉱物よりなる変質帯を作り出し、弱変質・強粘化帯・珪化帯および滑性化帯などとして認識・区分されている(藤井・大八木他1996)。滑性化帯の露頭は指頭で容易に圧縮され潰れ液性状態になり易く、わずかな衝撃でも容易に流動化する性質をもち、この白い滑性化帯の存在は地すべりや岩体崩壊の要因となり易い(写真3)。大涌谷の最上流域および遊歩道園地周縁において、写真濃度画像解析による滑性化帯・強粘化帯ゾーンの追跡を試みた(図—4)。
