公益社団法人日本地すべり学会関東支部
平成30年度シンポジウム

「地形・地質からみた関東の地すべり」

概要集

関東の地質と 斜面災害

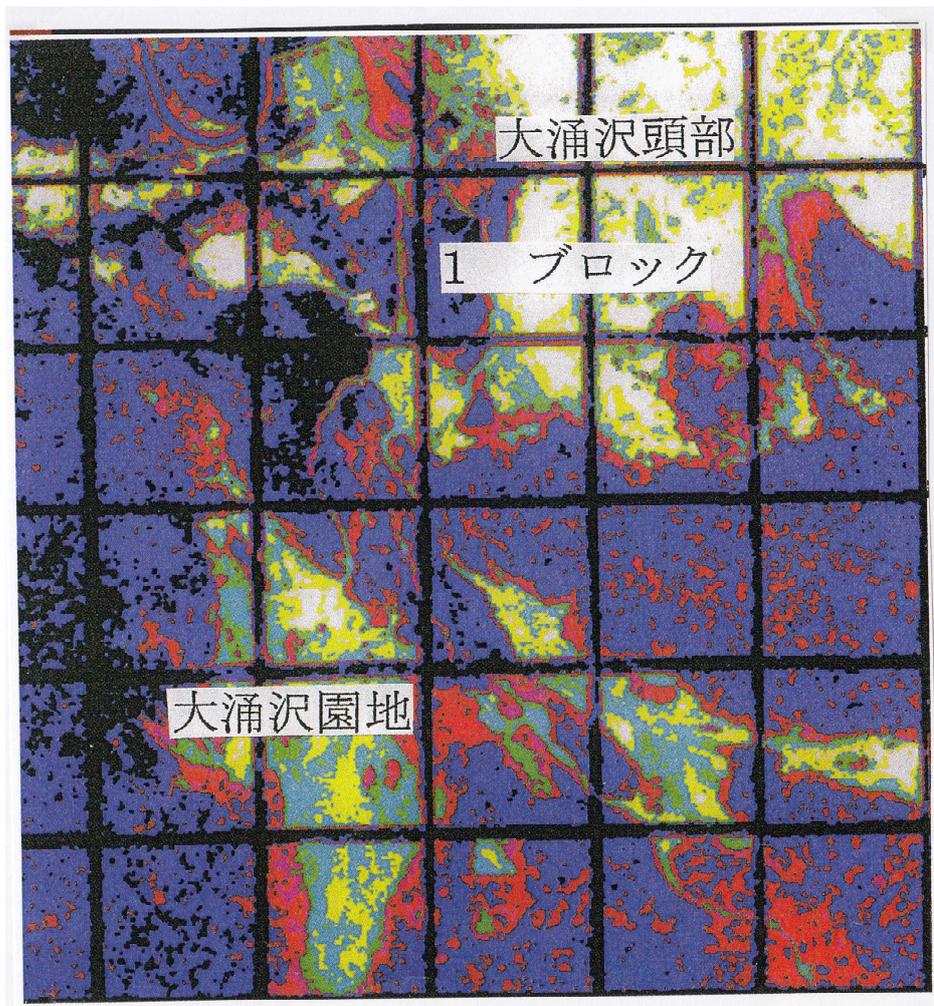
図一4 写真濃度画像で捉えた大涌沢の温泉余土帯
(黄白色表現部分)、図中Iブロックは図一5の区域(2008中村)

神山の水蒸気大爆発によって形成された爆裂火口の一部である大涌谷と冠ヶ岳の園地周縁では、今日も尚噴気活動が活発で「箱根七湯」などで知られる温泉の最大供給地ともなっている。大涌谷とその周縁の地質は、複輝石安山岩溶岩と、同質凝灰角礫岩が主体である。これらの岩体はマグマ由来の高温熱水・噴気などによる温泉作用により、粘土鉱物と珪酸鉱物よりなる変質帯を作り出し、弱変質・強粘化帯・珪化帯および滑性化帯などとして認識・区分されている(藤井・大八木他1996)。滑性化帯の露頭は指頭で容易に圧縮され潰れ液性状態になり易く、わずかな衝撃でも容易に流動化する性質をもち、この白い滑性化帯の存在は地すべりや岩体崩壊の要因となり易い(写真3)。大涌谷の最上流域および遊歩道園地周縁において、写真濃度画像解析による滑性化帯・強粘化帯ゾーンの追跡を試みた(図—4)。

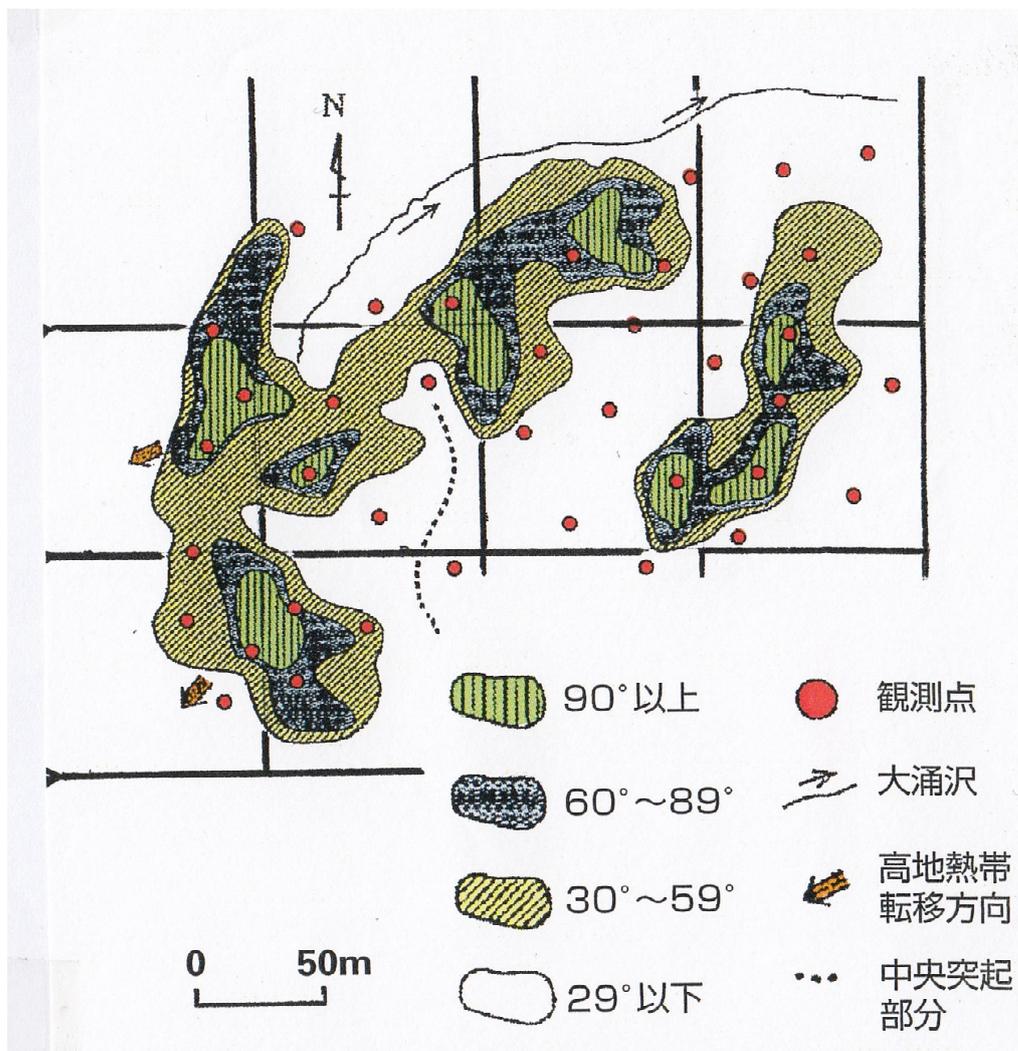
図一5 大涌沢頭部1ブロック (図一4参照) の地下1mの地温分布 (1966年中村)

その結果、滑性化帯・強粘化帯ゾーンは、それぞれの地域で次第に拡大しつつある状況も把握し得た。古い資料(1966年)であるが、(図—5)は大涌谷最上流部における地下1 mの地温分布図である。地熱の分布域変化をみると、90度以上の高地熱帯が次第に(1962年~1966年)谷の上流域(大涌谷園地方向)へと拡大・転移している。このことは高地熱による周縁岩盤の不安定化(温泉余土化)をもたらす訳で、その変化を見守りたいものである。(写真4・5)

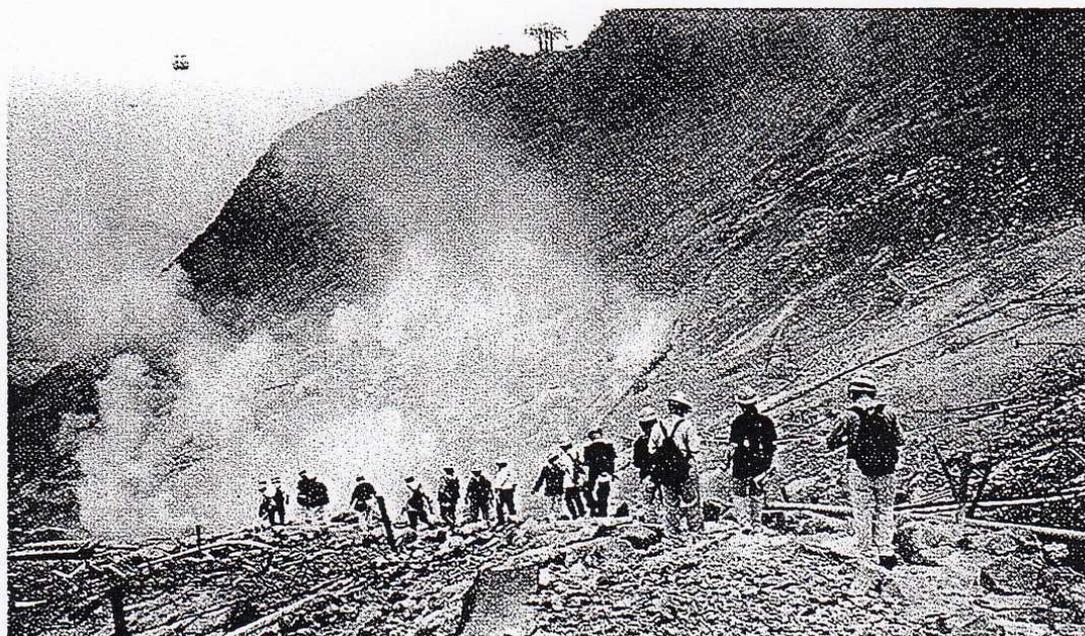
写真4 大涌谷（地獄谷）の噴気と温泉余土（2007年中村）
