## 現場で役に立つ地すべり工学 第4回 Key points in field work for landslide engineers No.4

## 3. 地すべり発生時の対応

## 3.2 地表踏査 その2

## 3.2.1 構造物の変状

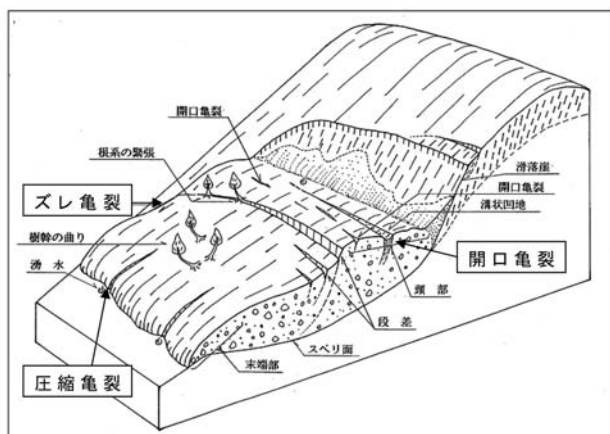
図-1 地すべりブロック模式図

一般に引張変動による段差を伴った開口亀裂を特徴とする(図-1、写真-1)。

一般に圧縮変動による縦亀裂を特徴とする(図-1、写真-5)。

地すべり側部では、どのような構造物においてもせん断によるズレ亀裂を特徴とする（図－１，写真－８，９）。

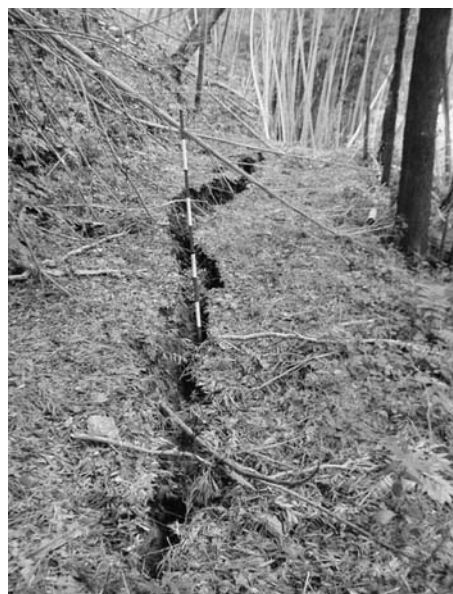
写真-1 段差を伴う開口亀裂(地すべり頭部)

亀裂の状態により、すべり面勾配の推定も可能となる。例えば、段差を伴う場合と段差がなく単に開口している場合がある。一般的に前者の場合、地すべり頭部直下のすべり面形状が円弧で回転運動しているか、すべり面全体が比較的急勾配であると類推できる。後者の場合、地すべり頭部直下のすべり面形状は直線状で、すべり面全

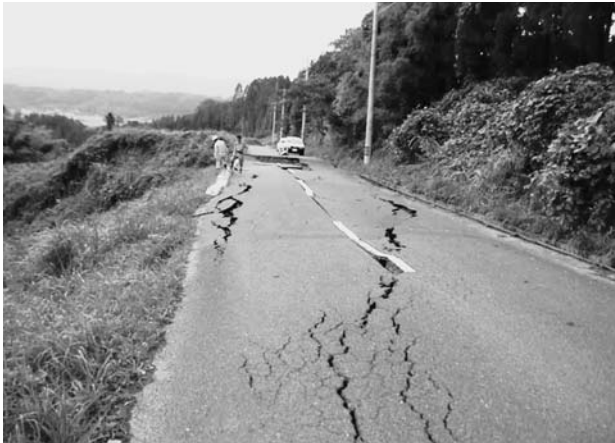
写真－２ 道路縦断方向に伸びる開口亀裂（地すべり頭部）

道路が地すべり頭部に位置する場合、地すべり運動方向と直行した道路の変状は、道路縦断方向に延びる亀裂や沈下を特徴とする(写真-2)。

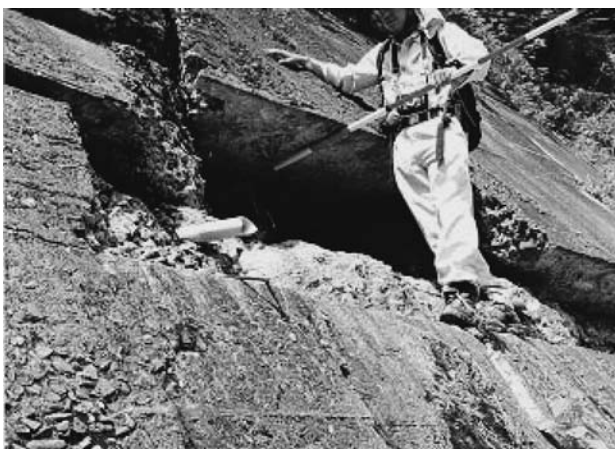
写真－３ 擁壁の水平亀裂（地すべり頭部）

地すべりの引張亀裂付近では、基礎部の沈下によって生じた水平亀裂に富むことが多い(写真-3)。

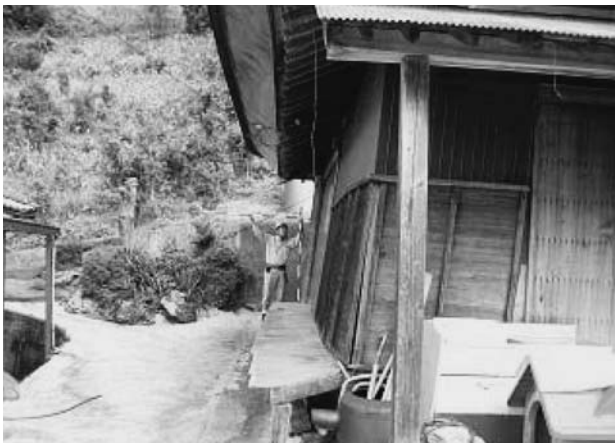
写真－４ 傾斜した家屋（地すべり頭部）

沈下によって扉・窓と柱の間に下開きの隙間ができる(写真-4)。

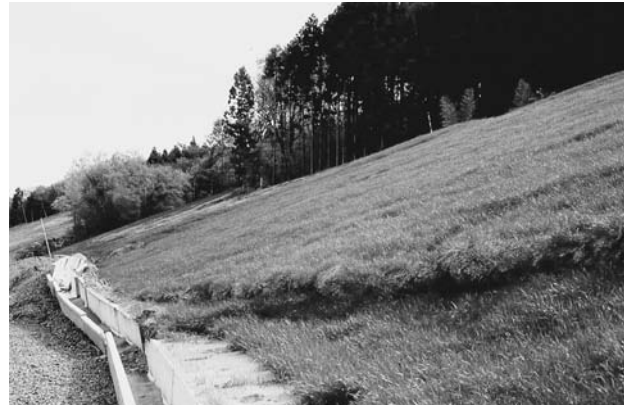
写真－５ 土塊のせり出しと圧縮亀裂（地すべり末端部）

地すべり運動方向と直行した道路では地すべりによる変状は、道路横断方向に延びる圧縮亀裂や隆起、側溝の山側への回転や圧縮を特徴とする（写真－５）。

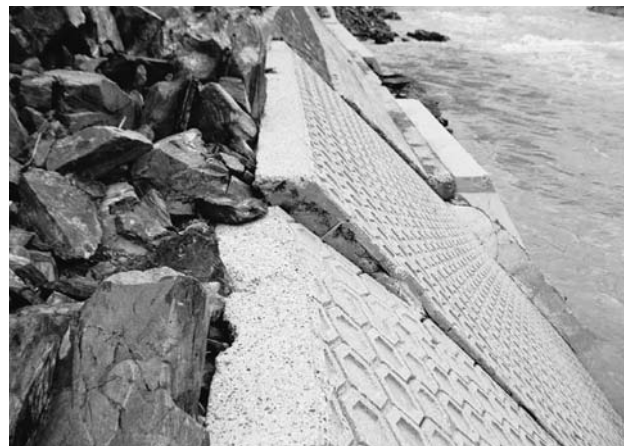
写真－６ 擁壁の起き上がり（地すべり末端部）

押し出しによる起き上がりが生じる（写真－６）。また縦亀裂のみでなく、座屈やすべり面での剪断により水平亀裂が生じることも多い。

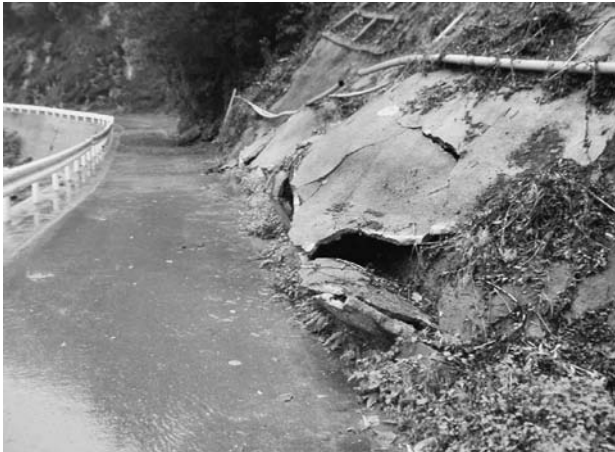
写真-7 モルタル吹付け部のせり出しと法尻の隆起（地すべり末端部）

③法枠、モルタル（コンクリート）吹き付け押し出しによる隆起が認められる（写真－７）。

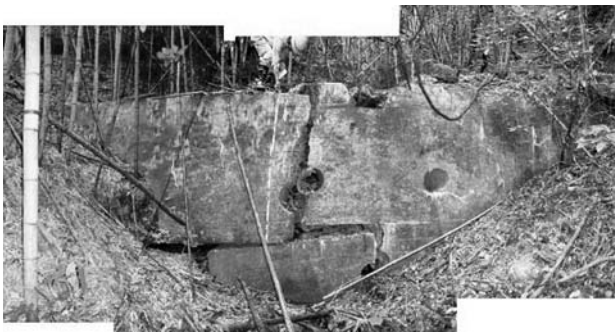
写真-8 堰堤のズレ亀裂（地すべり側部）

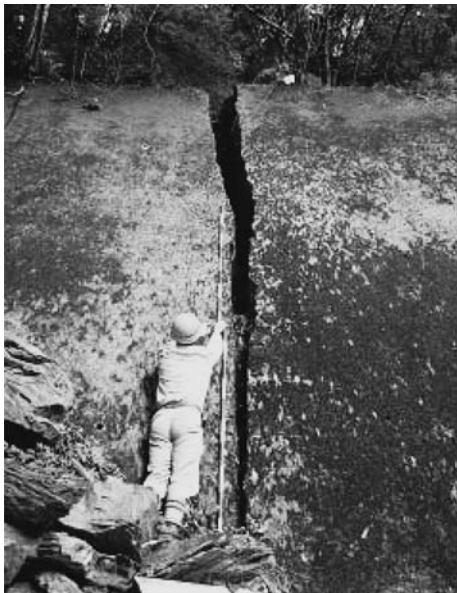
写真-9 擁壁のズレ亀裂（地すべり側部）

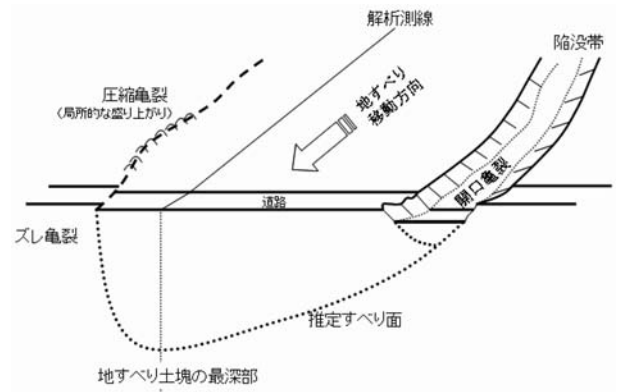
図-2 非対称な地すべり横断形

この亀裂は単なるズレだけなのか、もしくは開口を伴うズレなのかを詳細に観察する必要がある。すなわち、一方の側部はズレだけであるのに対し、他方の側部は開口を伴うのであれば、地すべりブロックの横断形は非対称であり、すべり面深度はズレだけが認められる側へ偏って深くなっている可能性が高い。したがって、調査ボーリング測線はブロック中央部ではなく、ズレだけが

認められる側に設定する必要がある（図-2）。

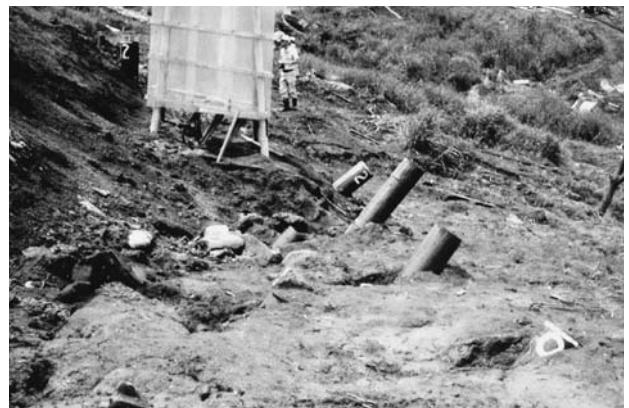
写真-10 斜面下方に傾動した鋼管杭

杭頭が斜面下方へ傾動したり、あるいは杭山側に亀裂や陥没が現れたりした場合には、杭に設計荷重以上の力が作用し、杭が変形したと考えられる（写真-10）。この原因としては

- a. 地すべり頭部の位置の過少評価
- b. 想定以上の急激な地下水位の上昇による荷重の増加
- c. すべり面の誤認による根入れ長不足

などが想定される。なお、杭に変形は認められないが、地すべり運動が継続している場合、すべり面は杭根入れ部よりもさらに深部にあり、杭は地すべり土塊とともに平行移動していると考えられる。

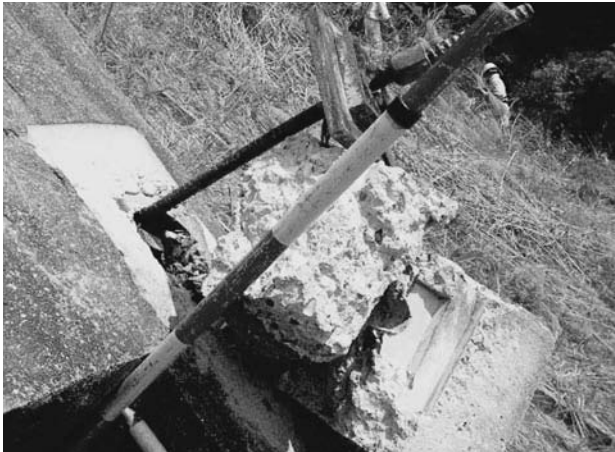
写真-11 破砕された頭部調整コンクリートと抜け出た tendon

アンカー体注入に問題がないにもかかわらず、テンドンが抜け落ち垂れ下がっている場合は、すべり面の誤認による定着長不足、あるいは地下水の影響による定着部の地盤の劣化に伴う付着力の低下が考えられる（写真-11）。また、テンドンが明らかにせん断されている場合は

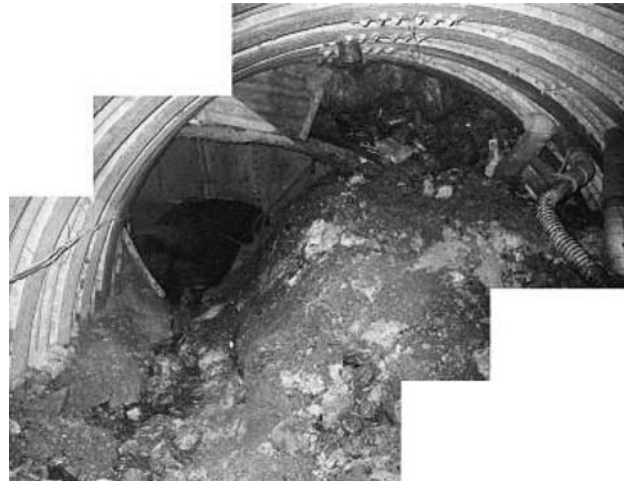
写真-13 地すべり滑動で変形した排水トンネル工とボーリング室に溢れ出た地すべり土塊の一部

地すべり土塊ならびに不動岩盤の地質性状を観察するのに有効であると同時に、その変状の有無により、すべり面の位置を推定し得る場合もある（写真-13）。

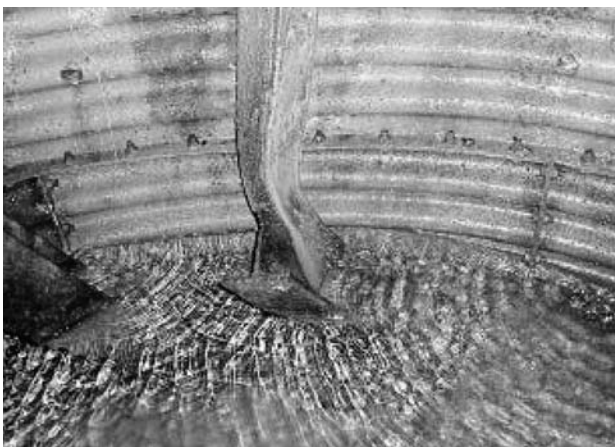
写真-12 すべり面で変形したパーティカルスティフナー

集水井の変形や集水横ボーリングの剪断状況によってすべり面の位置を探ることも出来る（写真-12）。

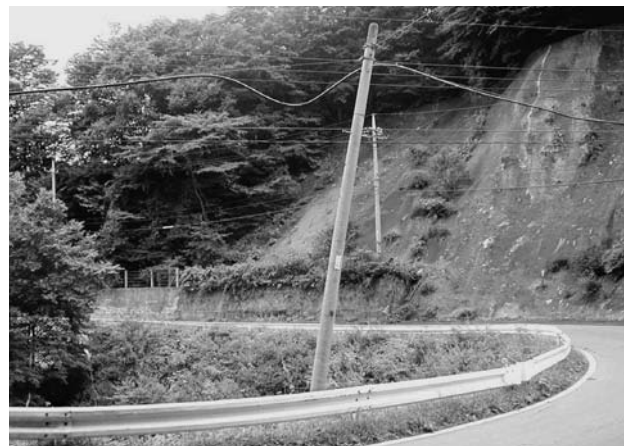
写真-14 地すべり滑動で傾斜した電柱

電柱の傾動方向により、地すべりブロック内での位置関係を推測できる。電線の緊張や弛緩の状態によって、その場所は頭部に位置するのか、あるいは末端部か、また主クラックを跨ぐか、側面亀裂を跨ぐかといった情報も得られる（写真-14）。

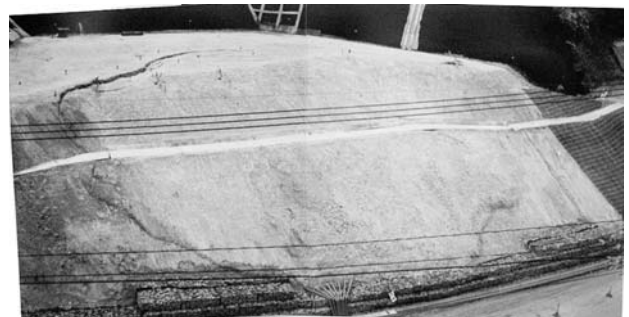
写真-15 地すべり滑動で変形した切土のり面

地すべり土塊の性状を知ると同時に、地質の判定も可能である（写真-15）。

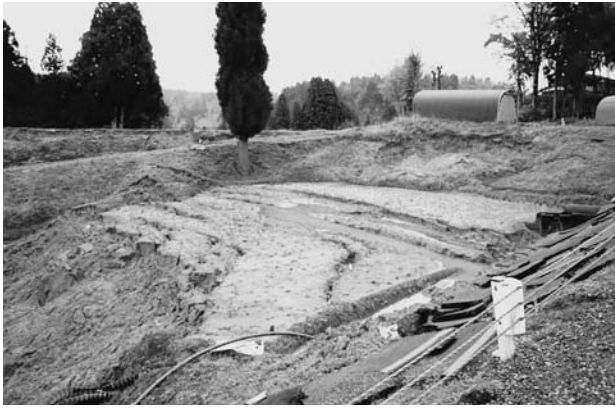
写真-16 地すべり滑動履歴を残した耕地

り運動の激しさを示唆していることもある。耕地が細分化されている場合も同様である（写真-16）。

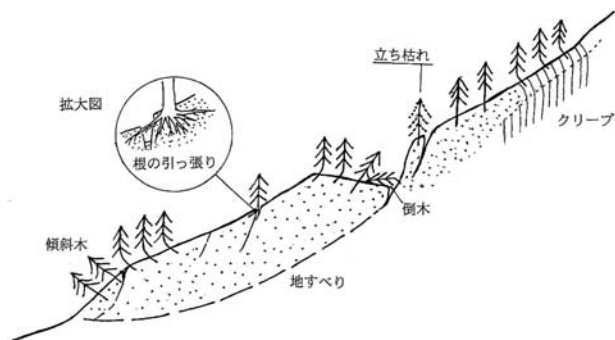
図-3 地すべりやクリープ変動斜面における樹木の屈曲・傾倒・立ち枯れ等の発生状況

地すべり地で見られる植生異常として、図-3に示す樹木の屈曲、樹木の傾倒、樹木の立ち枯れ、樹木の根の異常な伸び、を挙げることができる。これらに注意して踏査すると、地すべりの規模、運動形態、活動履歴等に関して参考になる情報が得られる。

地すべりブロックでは広い範囲に樹木の屈曲が認められることが多い。特に地すべりの頭部や末端部に顕著であり、地すべり土塊の移動状況を反映して頭部では山側に、末端部では斜面下方に屈曲するものが多く認められる(図-3)。

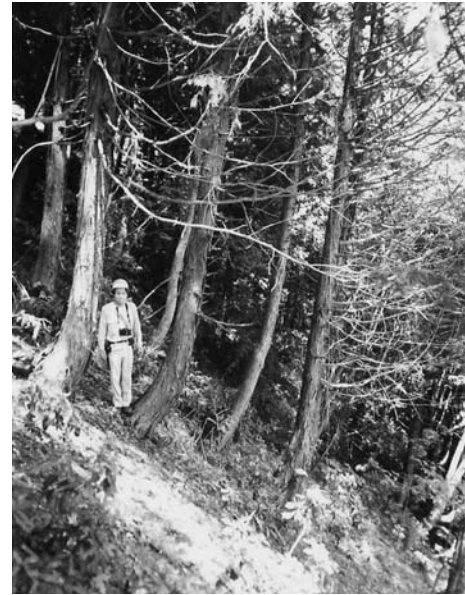
写真-17 地すべり地内での樹木の屈曲状況

地すべり変動によって傾斜した樹木は、正常な直立位に戻ろうとして屈曲(写真-17)する。この際、屈曲部外側の年輪が幅広く成長する年輪異常を生じる。この部分は硬質で用材として加工しにくく、たとえ加工しても寸法が狂いやすいので「アテ」と呼ばれて嫌われている。

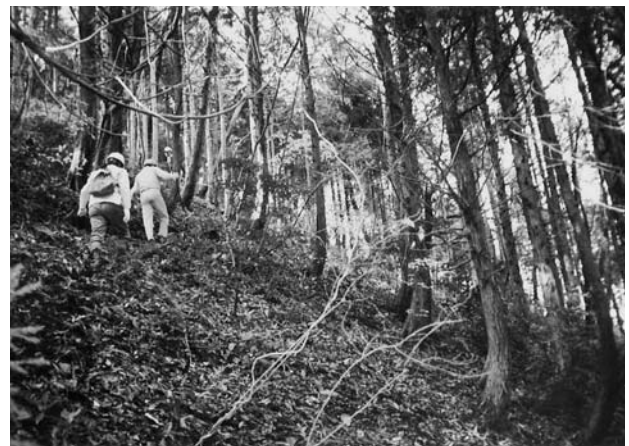
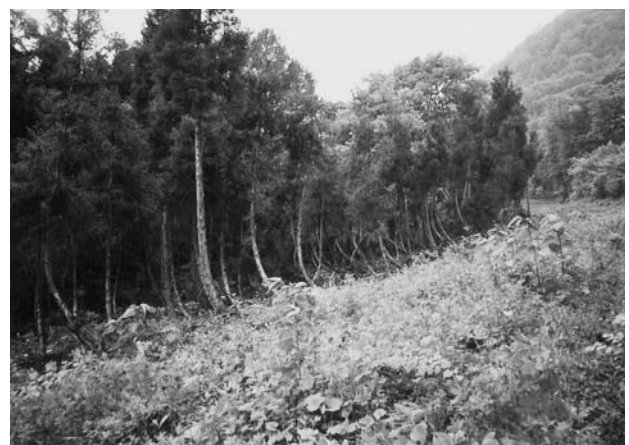
写真-18 急斜面でのクリープによる樹木の屈曲状況

写真-19 積雪地における雪荷重による樹木の屈曲状況

樹木の屈曲は、急斜面における表層のクリープや、積雪斜面における雪荷重によっても生じる(写真-18, 19)。

これらの場合、斜面下方への屈曲は比較的広範囲に認められるので、地形条件等をあわせて考慮すれば、地すべりブロックと誤認することはない。

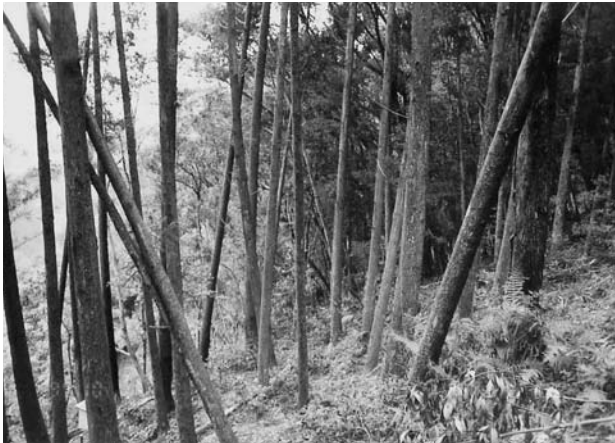
写真-20 急激な地すべり変動により傾斜した樹木

急激な地すべり運動では多数のクラックが生じ、樹木は乱雑に傾斜し、根こそぎ倒れる場合も多い(写真-20)。樹木の傾斜の程度や方向を測定することによって、局所的ではあるが、土塊の変位状況を推定できる。

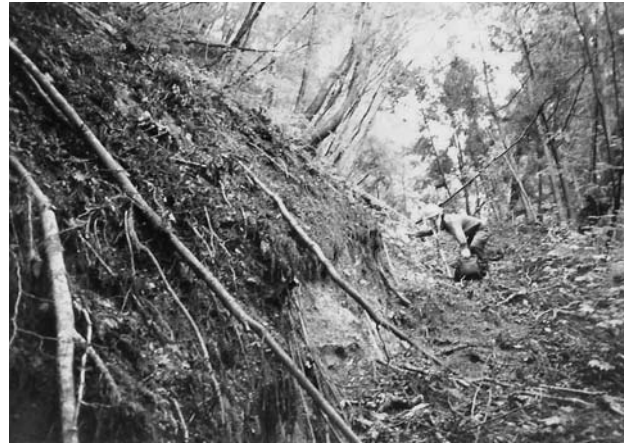
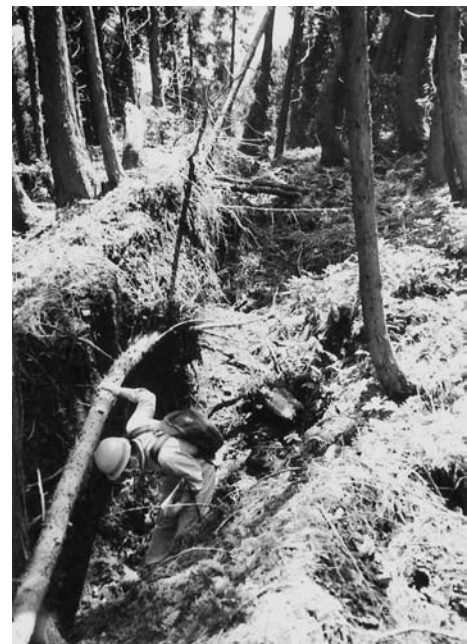
写真-22 滑落崖の長期的な変位に対応して成長した樹木の根

写真-23 地すべりブロック内のクラックと根の切断や引っ張り状況

樹木の根は滑落崖やクラックにまたがって延びている場合もある(写真-22, 23)。地すべり移動と根の成長

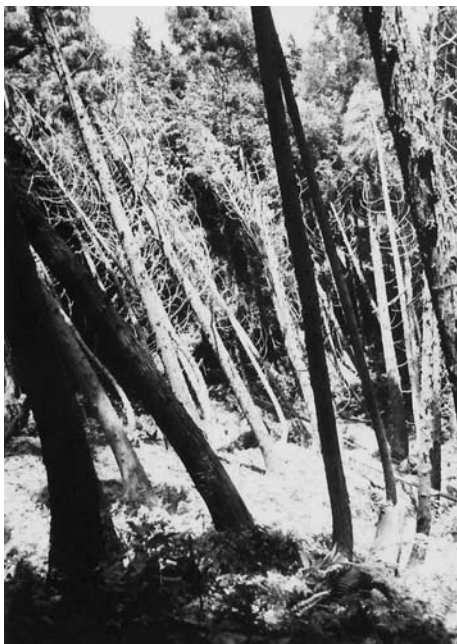
写真-21 地すべり頭部クラックの発生により傾斜して立ち枯れた樹木

滑落崖付近ではクラックの変位は比較的大きいため、樹木の傾斜や倒壊が発生しやすく、根系の切断などによって樹木は立ち枯れる場合もある(写真-21)。立ち枯れないまでも、周辺植生に比して樹冠は明らかに不揃いになる。このような場合、対岸斜面などの遠方からでも滑落崖の位置を確認できることがある。
