平成 29 年度(公社)日本地すべり学会関西支部現地討論会

# 「大呂地すべりの現状と課題」

### 2016年鳥取県中部の地震による地震動と地盤震動特性

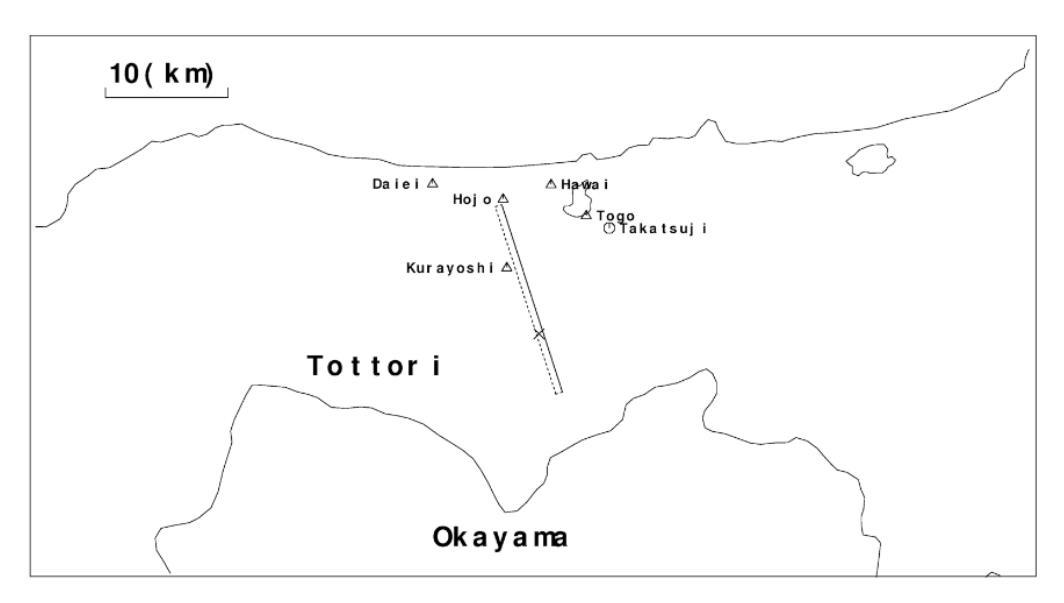
2016年10月21日14時7分に,鳥取県中部においてマグニチュード6.6(Mj, Mwは6.2)の地震が発生し,倉吉市,湯梨浜町龍島(りゅうとう),北栄町土下(はした)の3地点において震度6弱(いずれの観測点でも計測震度は5.8)が観測された。図-1に,震源断層(Kubo et al., 2017)と後述する観測点との位置関係を示す。

#### 図-1 2016年鳥取県中部の地震の震源断層と対象観測点(×:震央)

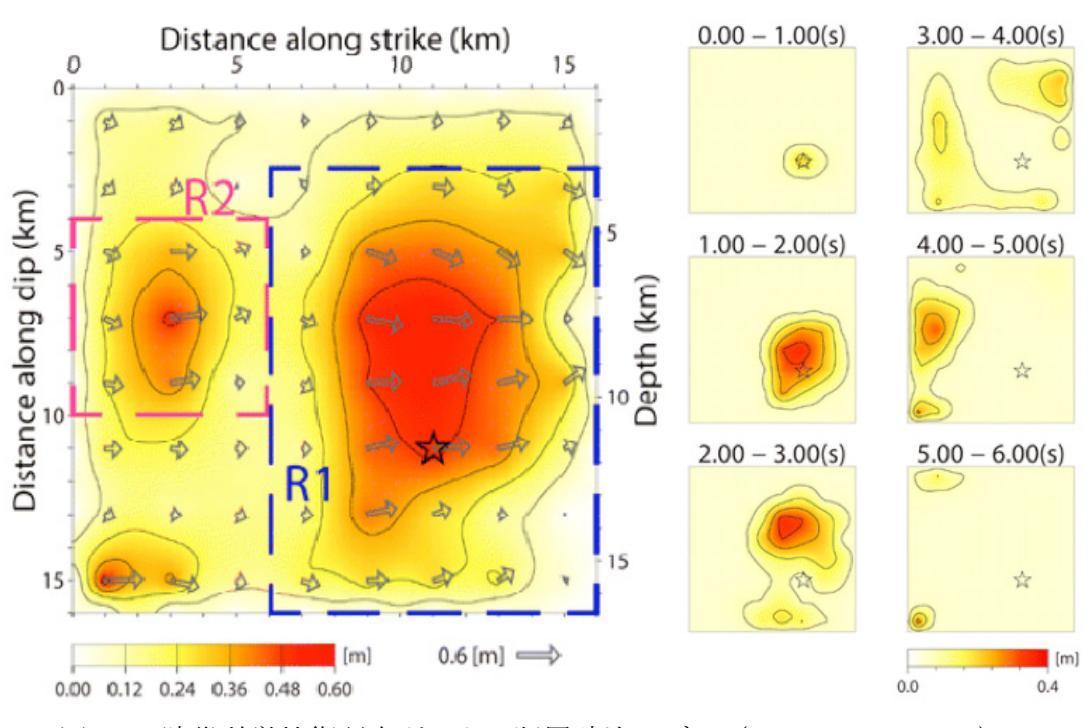
この地震による地震動は、気象庁、防災科学技術研究所、自治体震動計、大学によって記録され、国土地理院による地殻変動の観測も行われている。発生直後の余震分布、地殻変動を説明する震源断層モデル(国土地理院,2016)を参考に、防災科学技術研究所によって強震観測網の記録を再現する震源断層破壊モデルが推定されている(Kubo et al., 2017)。図-2にそのすべり分布を示し、断層設定位置を図-1に付記する。長さ・幅ともに16km、走向N162E(図の左側が北)、傾斜88度の断層面に、最大0.6mのすべりが想定されている。左図に破壊のスナップショットが示されているが、破壊開始点(震源)から上方北寄りに破壊が進行し、ひとつ目の大きなすべり(強震動生成域:R1)を形成した後、ふたつ目のすべり(R2)が破壊したことが分かる。このことにより、断層中央やや北付近に位置する倉吉市から北部の湯梨浜町、北栄町に向けて強震動が放射されたことが想定される。

図-2 防災科学技術研究所による断層破壊モデル(Kubo et al., 2017)

これら観測された強震動の特性と図-2に示した震源破壊モデルから考えられる,本震で 生じた強震動のイメージを図-10に示す。破壊開始点から強震動生成域に広がった断層破壊 により,破壊の進行方向にあたる倉吉市域から日本海沿岸の北栄町,湯梨浜町に向けて強震 動が放射され,これに堆積地盤による周期毎の増幅が作用することで,地域固有の地震動を 生成したものと考えられる。

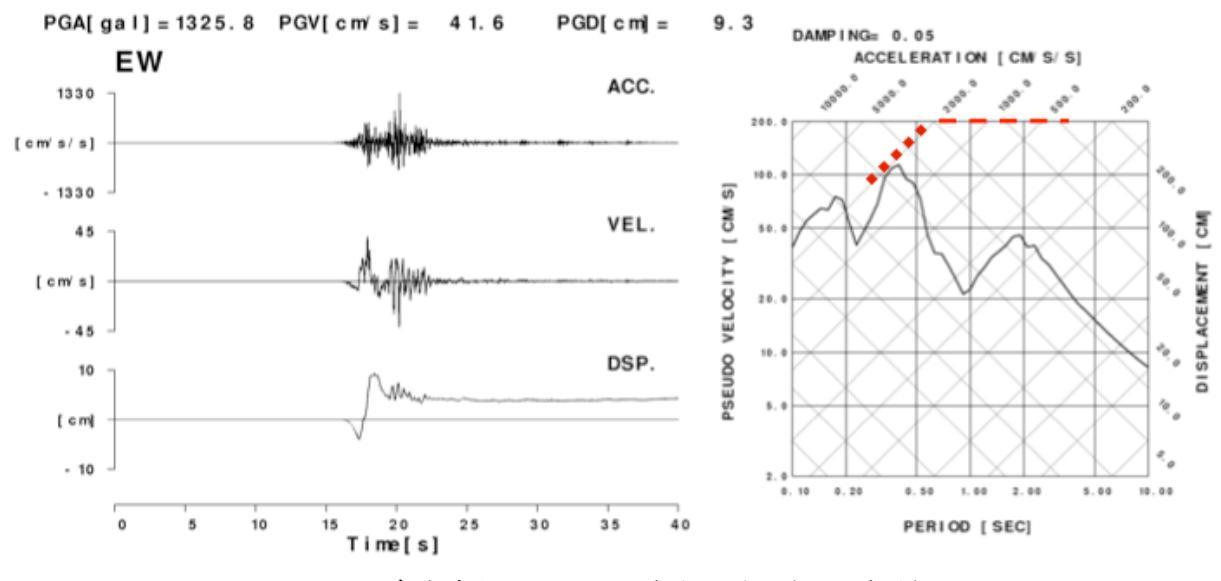
図-3~5にこれら3地点における水平動最大成分の波形および応答スペクトルを示す。 図の左には観測加速度およびそれを積分した速度,変位波形を示している。倉吉市の変位波 形に永久変位が見られるが,測地衛星による地殻変動と方向,量ともに対応している。図の 右には減衰 5%の擬似速度応答スペクトルを、応答加速度・応答変位軸とともに表示している。応答スペクトル中の破線は、1995年兵庫県南部地震のJR 鷹取駅や 2016年熊本地震の 益城町役場など、震度7相当かつ周辺に大被害を生じた記録のレベルを参考として示したも のである。一般的な木造家屋の固有周期は 0.3 から 0.5 秒程度であり、この周期帯の地震動 に共振して初期的な被害を受ける。それによって構造が弱くなることで固有周期が長周期化 し、周期 0.5 秒から3 秒帯域の地震動が倒壊に至らしめると考えられている。

倉吉市の地震動は大加速度が注目され,確かに 0.4 秒程度以下の短周期のレベルは大被害 を生じた神戸市内や益城町の地震動に匹敵している。このため、棟瓦の落下や壁の亀裂・剥 落,墓石の倒壊などを広範囲に生じたと考えられる。しかし,図-3に示されるように、周期 0.5 秒以上の地震動は小さく、初期の被災によって建物固有周期が長周期化を起こした場合に 共振する地震動のレベルが小さく、破壊がそれ以上は進行しなかったものと考えられる。5 章で述べるように、倉吉市内での余震観測からは市役所位置よりも市街域の方で周期 0.3~ 0.4 秒程度が増幅する傾向があるものの、大きな破壊には至らないであろうことが示唆される。 実際、倉吉市街域で倒壊に至った構造物はほとんど見られなかった。

図−3 倉吉市役所における観測記録(EW 成分)

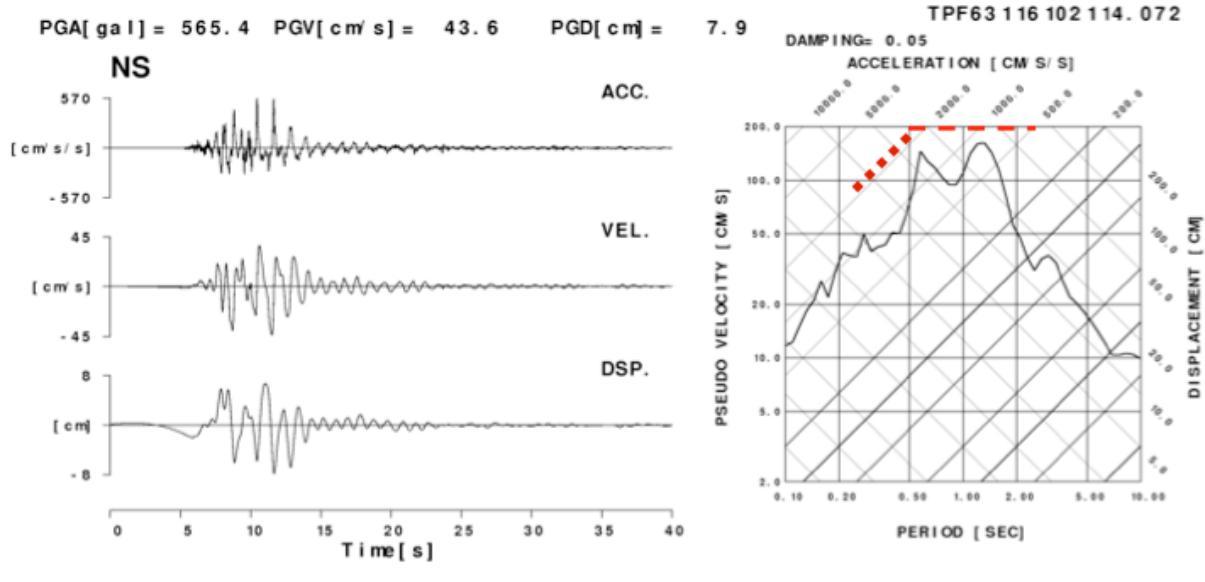
湯梨浜町龍島のNS成分(図-4)は、周期0.5から1.5秒程度が大きく、破線で示した既 往被害地震のスペクトルと共通の形状を示している。しかし、レベルがやや小さく、周辺に 顕著な建物被害は見られない。この記録に特徴的なのは、加速度波形に強い非線形応答を示 すパルス状の片振れ(Iai et al.(1995)など)が見られていることである。実際、震度計設置 点周辺では地盤の沈下が観察された(写真-1)が、液状化に特徴的な噴砂などは見られなか った。非線形応答については6章で解析結果を紹介する。

図-4 湯梨浜町龍島における観測記録(NS 成分)

次に,図-4に見られた湯梨浜町龍島における波形について,地震動の大きさと地盤卓越 周期について考察を試みた。図-12は、同地点における前震(10月21日12時12分, Mi4.2)、 本震(14時7分, Mj6.6), 直後の余震(14時30分, Mj4.4)の3成分加速度波形と, H/V スペクトル比(水平動を NS, 平均, EW として上下動で除した3本の線)を示している。 Kawase et al.(2011), Sánchez-Sesma et al.(2008)による拡散波動場理論では、地震動のH/V スペクトルは対象地点を水平成層構造でモデル化した平面波入射のグリーン関数に対応する とされ、図-12 に見られる卓越周期は対象地点の地盤応答を反映したものと考えることがで きる。図の縦の破線は、弱震(前震、余震)に見られる卓越周期を結んだものである。中間 に図化した本震の卓越周期が、長周期側に移動していることが分かる。長い方のピーク周期 (より深い地盤に対応)が,弱震時の約0.5秒から強震時には約0.8秒に1.6倍ほど伸びてい る。これをS波速度の変化に換算すると、逆数の約1/1.6だけ遅くなっていることに対応し、 剛性低下に換算すると約0.4になる。これを一般的な地盤の非線形応答特性と比較すると10<sup>-3</sup> 程度のひずみに相当する。液状化には至らないものの、十分に大きな非線形応答を示すレベ ルと考えられる。図-4に見られた片振れパルス状の波形や周辺の沈下は、本震時のこのよう な震動特性を反映したものと思われる。また図-12からは、本震で見られた非線形応答が、 約23分後の余震では十分に回復しているように思われ、興味深い結果となっている。

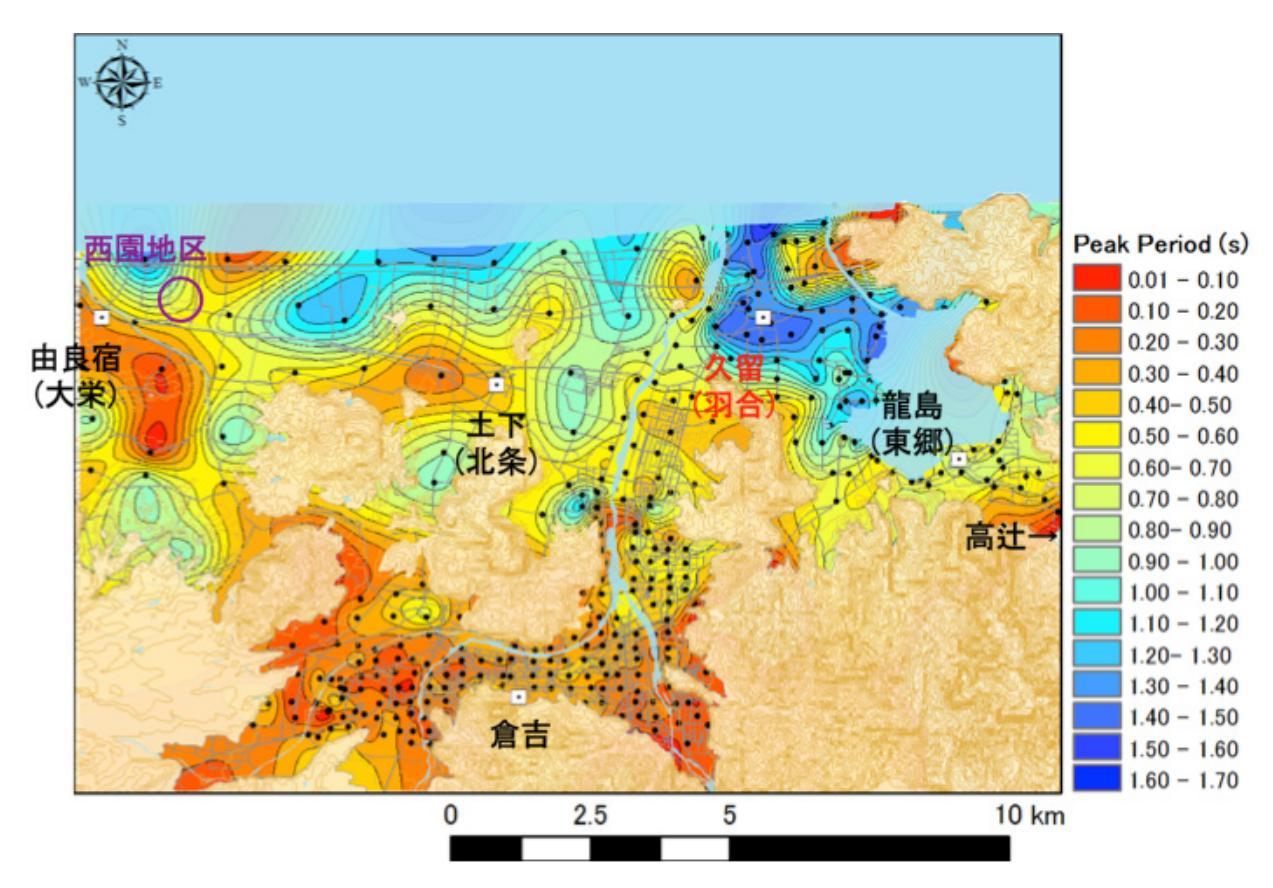
3章に示した観測地震動の周期特性は、観測点の地盤震動特性に大きく影響されているように見える。図-9に、常時微動3成分観測から推定した該当地域の地盤卓越周期分布を示す (野口・香川(2014)に観測点を追加したもの)。倉吉周辺では0.3~0.4秒付近が卓越し、観測 記録にもその特徴が見られる。また、日本海沿岸には周期1秒以上が卓越する地域が点在し ている。図中の黒点が常時微動の観測点であるが、日本海沿岸の北栄町では他に比べて観測 点が粗となっており、分解能にはやや難がある。それでも、北栄町由良宿で短周期が、湯梨 浜町久留で長周期成分が大きいことと、地盤卓越周期が対応しているように見える。また、 日本海沿岸付近で建物被害が集中する地域では、概して地盤卓越周期が長い傾向が見られる。

図-9 常時微動観測による対象地域の地盤卓越周期分布(野口・香川(2014)に加筆)

一方で、湯梨浜町龍島および北栄町土下では、地盤の卓越周期よりも観測記録の卓越周期 が長くなっているようである。これについては、6章で非線形地盤応答の影響として考察す る。また、湯梨浜町久留は地盤の卓越周期が長く、厚い軟弱層による地震動の増幅が懸念さ れるものの、観測記録は周辺に比べて著しく小さくなっている。入力地震動の周期特性とも 関連していると思われるが、今後の課題のひとつである。

同様の現象は北栄町土下(図-5)でも見られているが、地盤卓越周期が長く厚い軟弱層 が想定される湯梨浜町久留を含め、他の観測点では明瞭な非線形化は見られていない。この ため、図-9に示した常時微動による卓越周期分布のみではなく、強震動を受けた際の地盤の 非線形応答を踏まえて地域の想定地震動を検討せねばならないことが示唆され、今後の地震 防災を考えるにあたっての課題となろう。

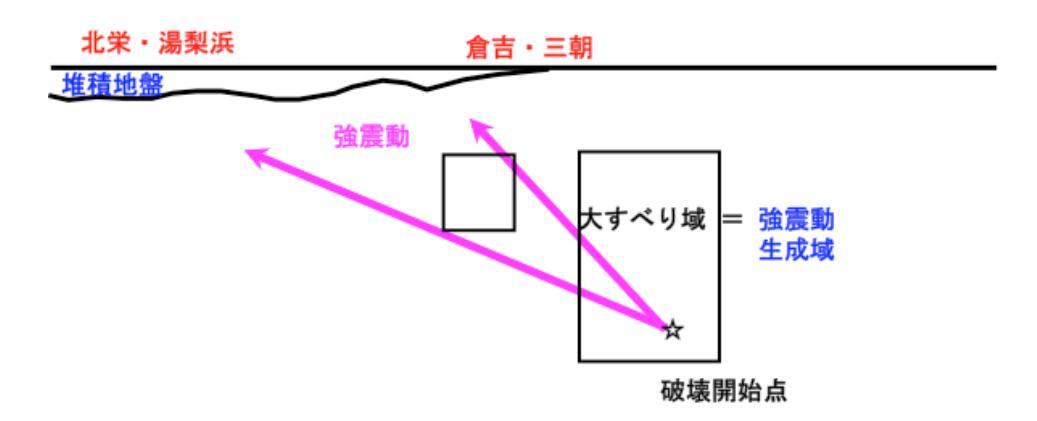
図-10 2016年鳥取県中部の地震による強震動生成のイメージ

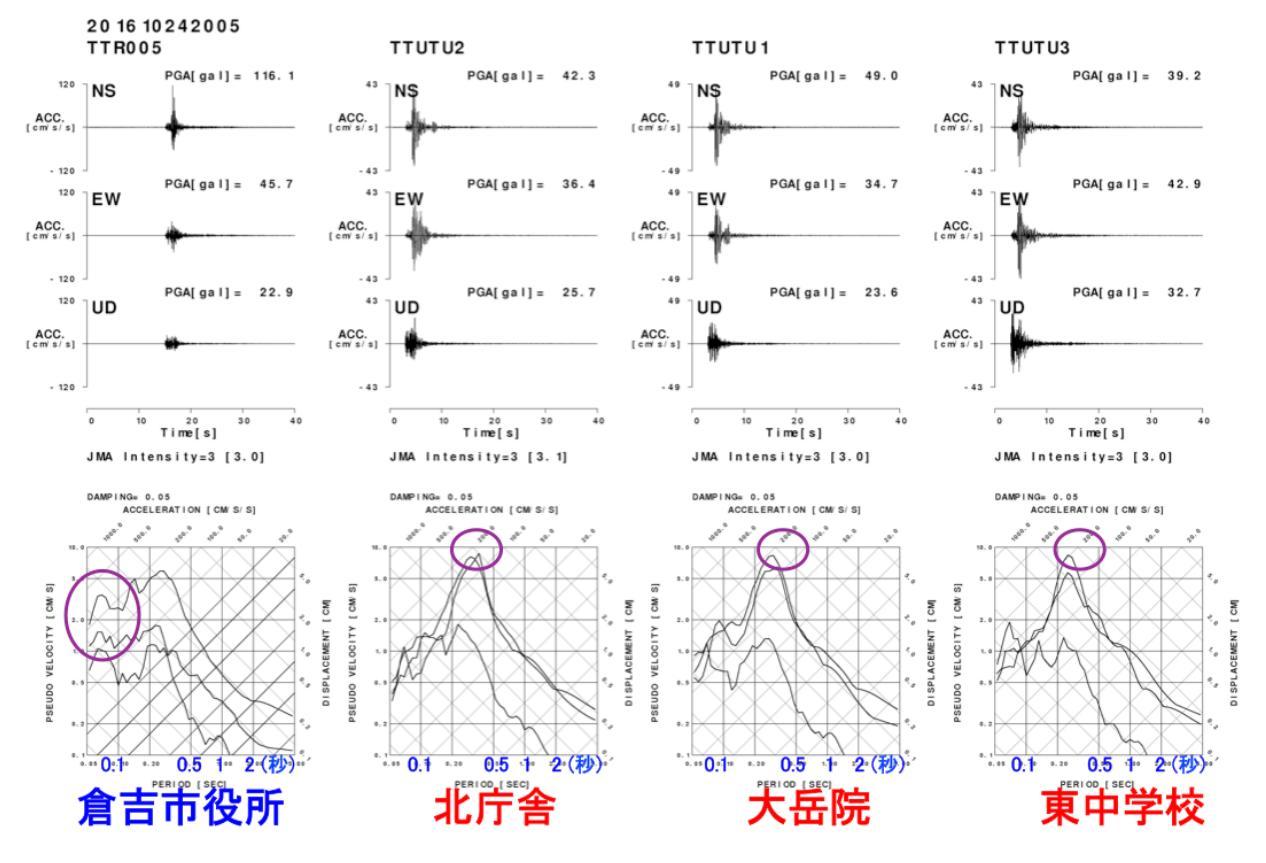
鳥取大学工学部附属地域安全工学センターでは、本震直後から2016年12月上旬まで、の ベ12点において臨時余震観測を実施した。その一例として、倉吉市街での事例を図-11に示 す。図-3に本震観測波形を示した倉吉市役所は流紋岩よりなる打吹山の麓の高台にある。一 方で、建物被害を生じた白壁土蔵群などの市街域は市役所北部の小鴨川に向かう平地に位置 する。そのため、倉吉市役所から平地に降りた倉吉市北庁舎、白壁土蔵群に近い大岳院、小 鴨川堤防脇の倉吉東中学校に臨時余震観測点を設置した。

図-11 は、倉吉市役所を含むこれら4観測点における同時観測記録の一例(10月24日20時5分,M3.8)であるが、倉吉市役所のみが他の3地点とは異なる地震動を記録していることが分かる。倉吉市役所では周期0.1秒付近の短周期が他の3観測点よりも大きく、そのため最大加速度が他の2倍ほど大きい。これに対して市街域の3地点では共通して周期約0.3~0.4秒が大きく、図-9に示した微動卓越周期分布とも対応している。このことから、倉吉市街で棟瓦の落下や土壁の剥落を生じた地震動は、倉吉市役所で観測された本震記録とは異なる特性を持っていたことが示唆される。

図-11 倉吉市街における同時余震観測記録例(2016年10月24日20時5分, M3.8)

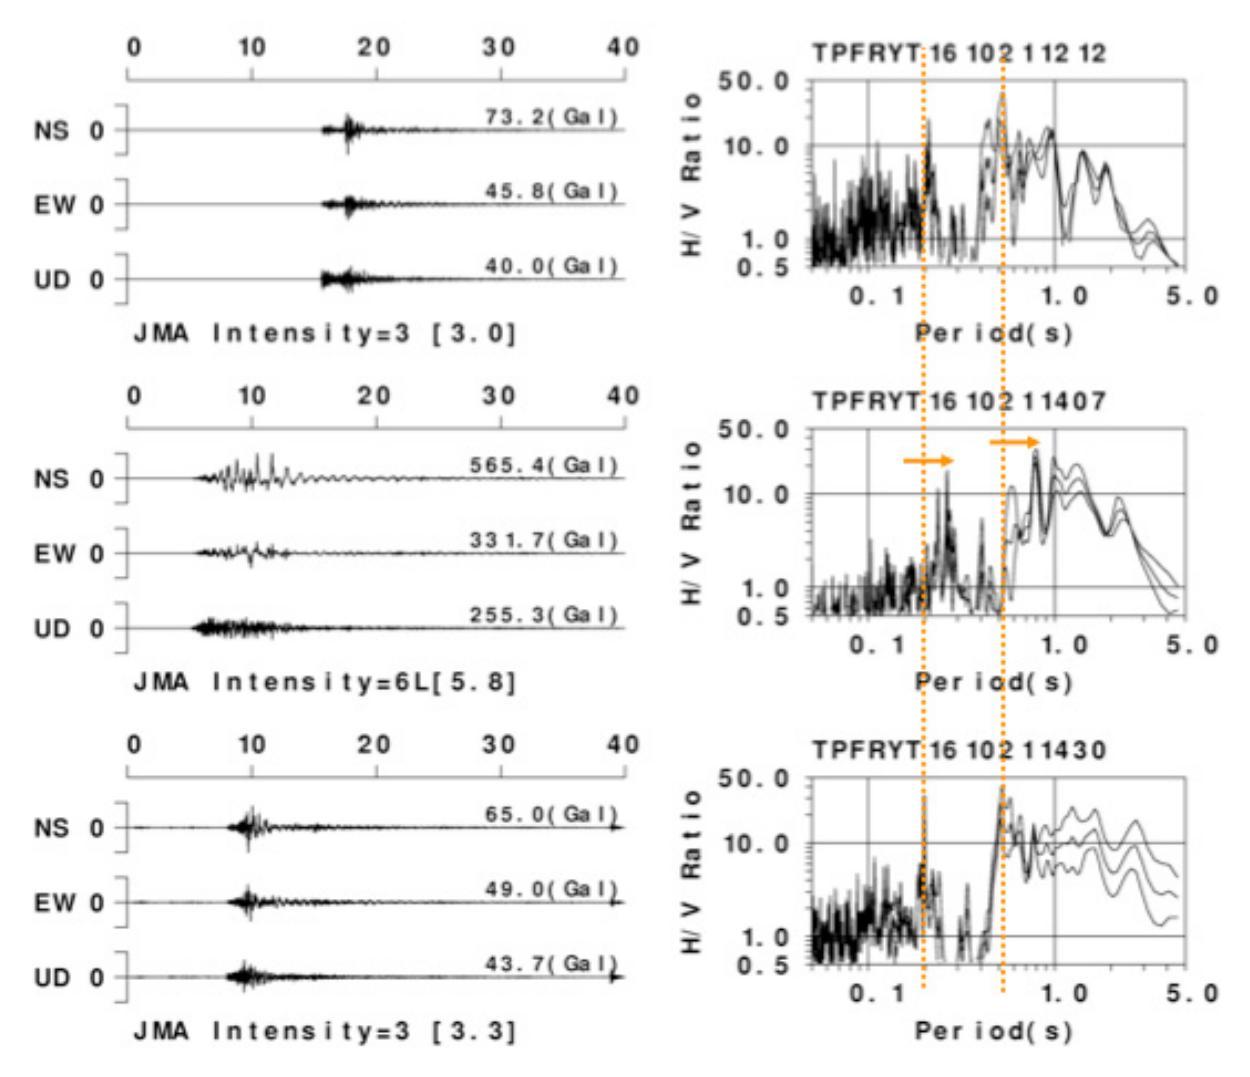
図-12 湯梨浜町龍島における地盤卓越周期の変化(上:前震,中:本震,下余震)

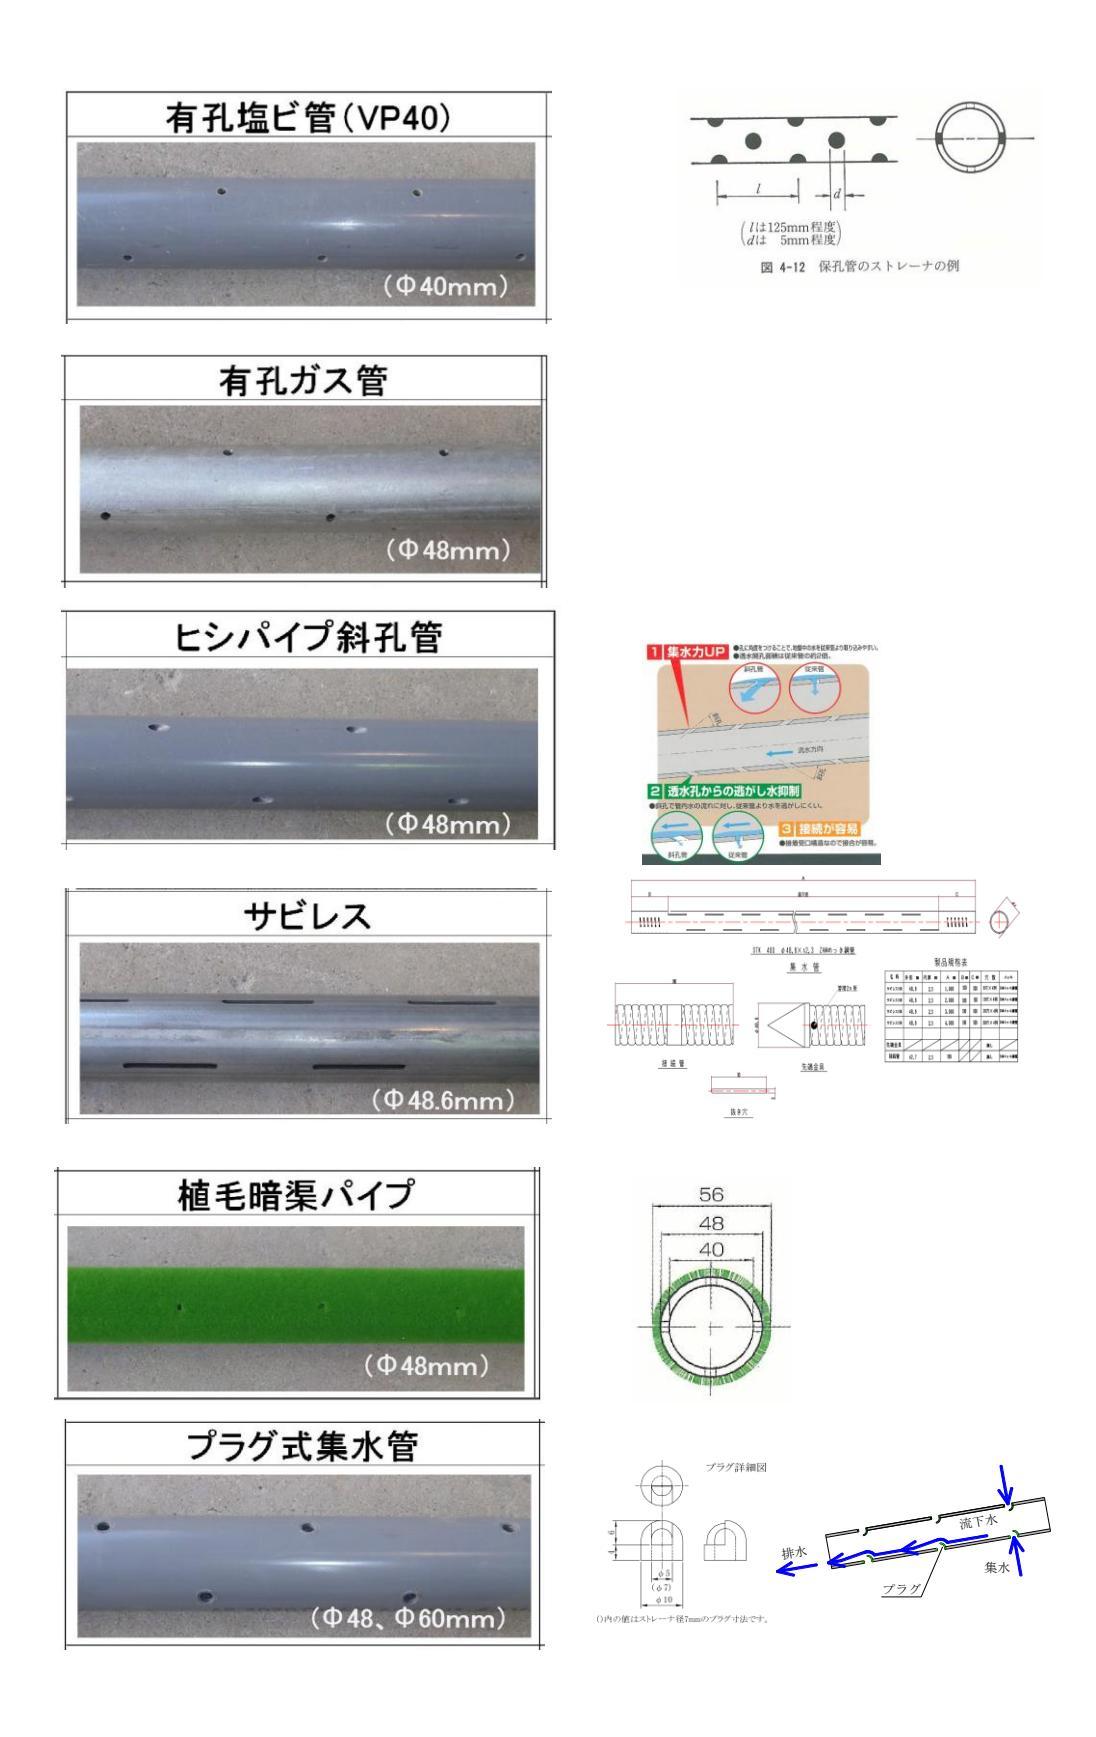
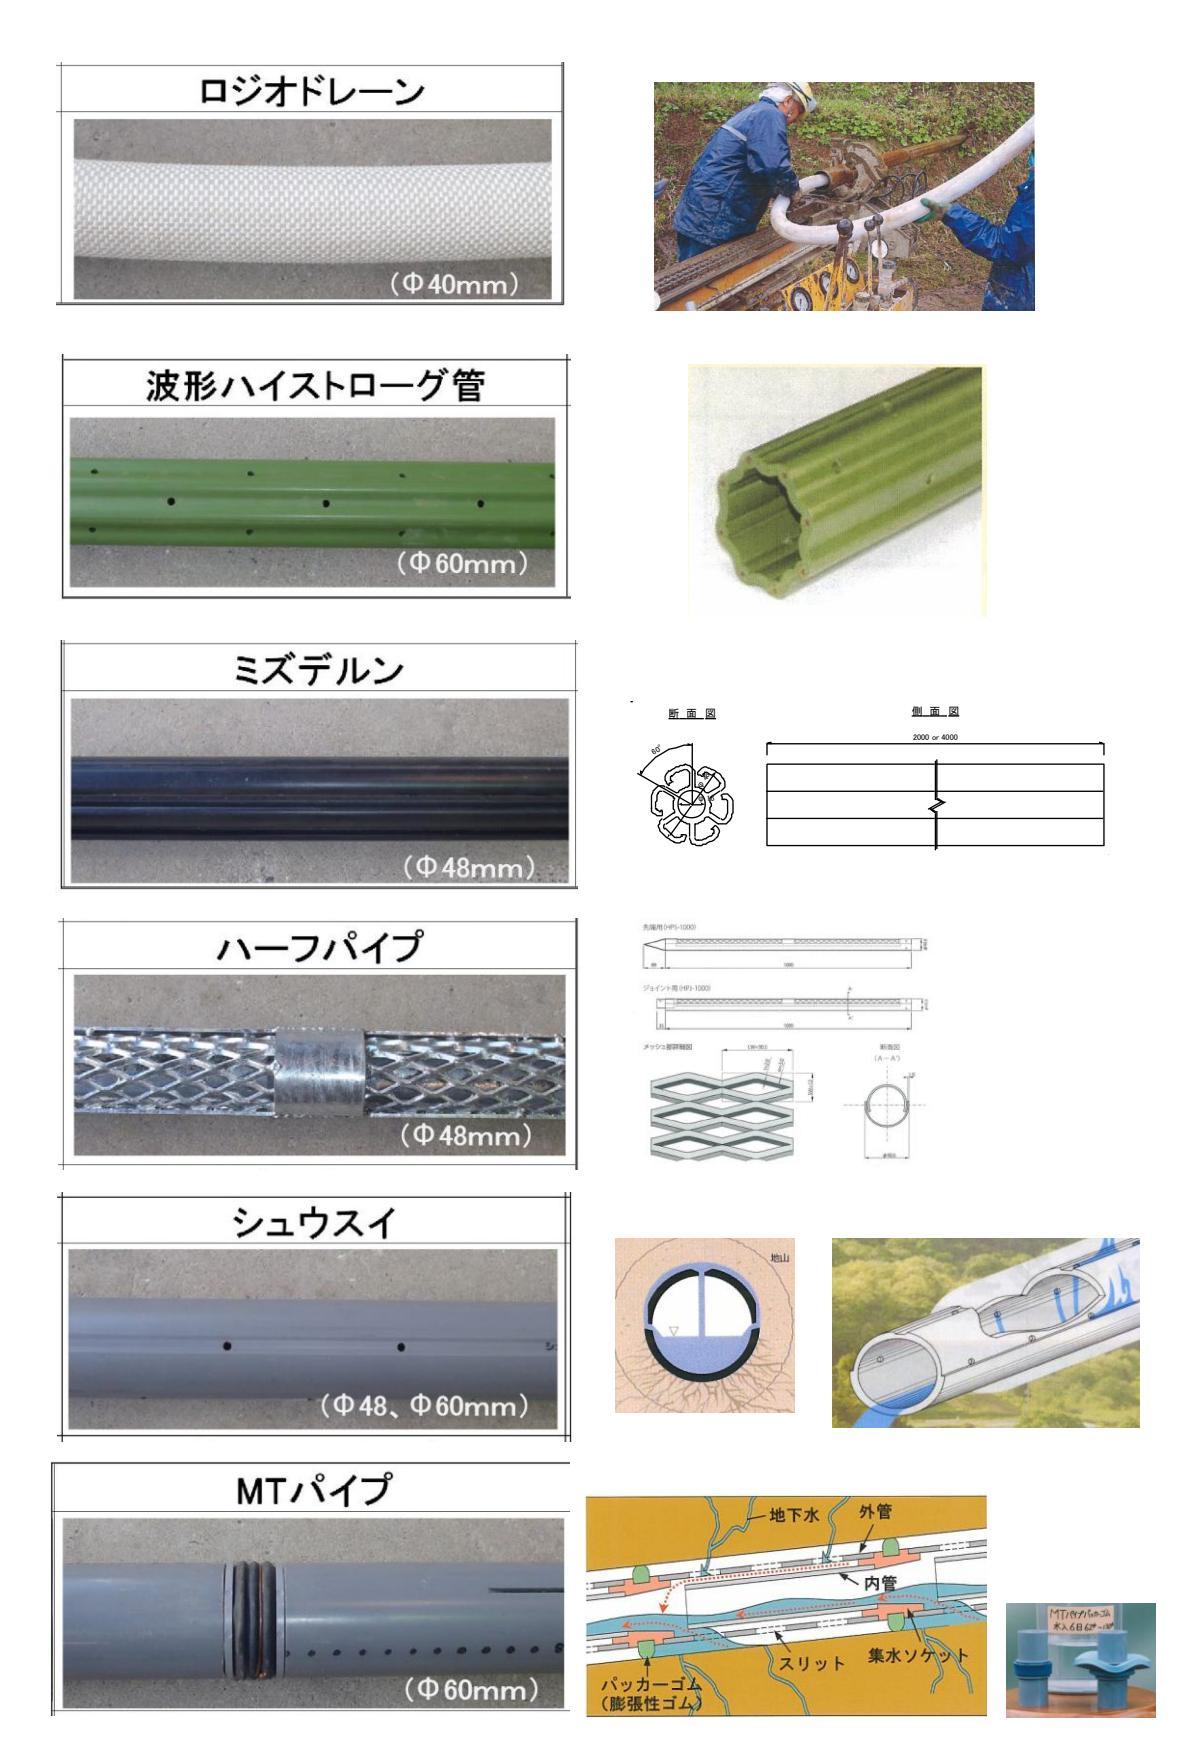
集排水機構としては、全周集水型、天端集水型、特殊集水型の3タイプに分類される。ストレーナの開口率は、大・中・小で区分した。

実験に使用した保孔管の種類と構造を写真と図で示す。

写真-1 試験に用いた保孔管

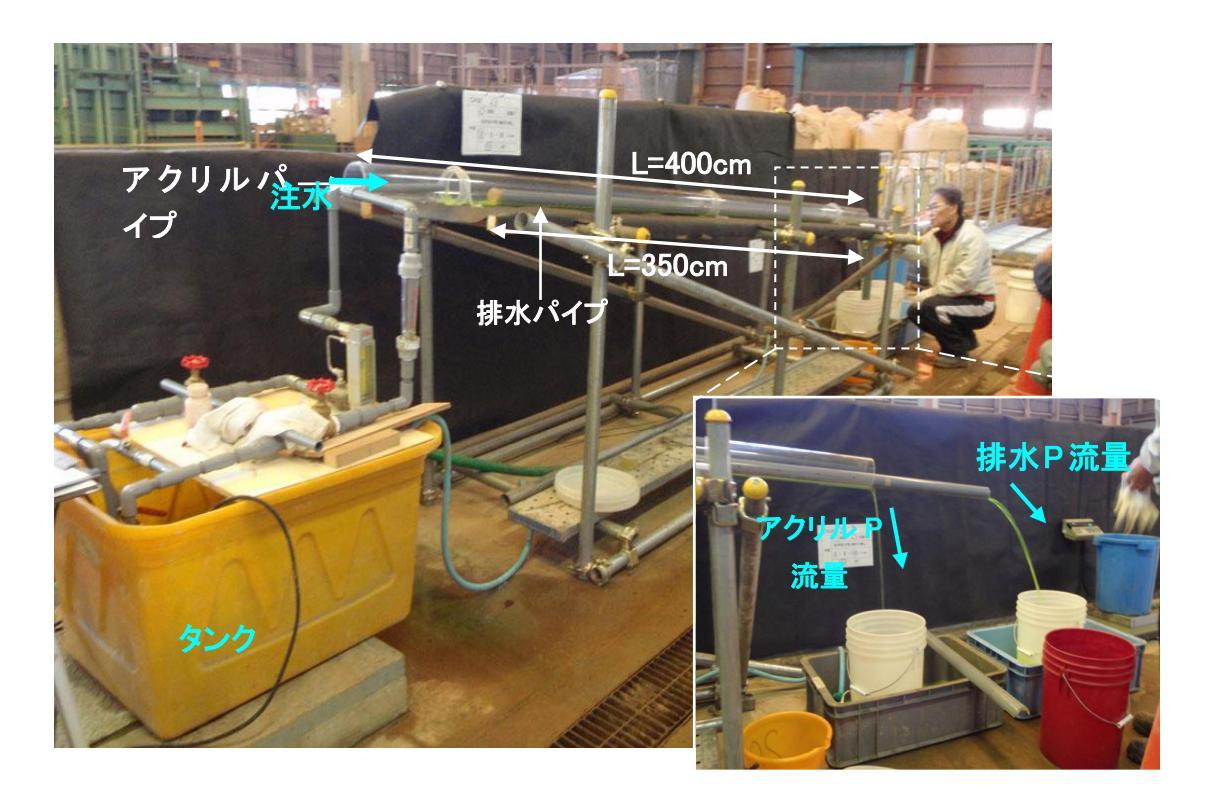
試験装置は、写真-2の通り、外形94mm、長さ4mのアクリル管を疑似孔壁とし、単管パ イプで組み立てた架台に5度の角度で設置した。このアクリル管の中に試験対象の保孔管を 設置し、設置条件や水量などを変えて試験を実施した。

# 写真-2 試験装置

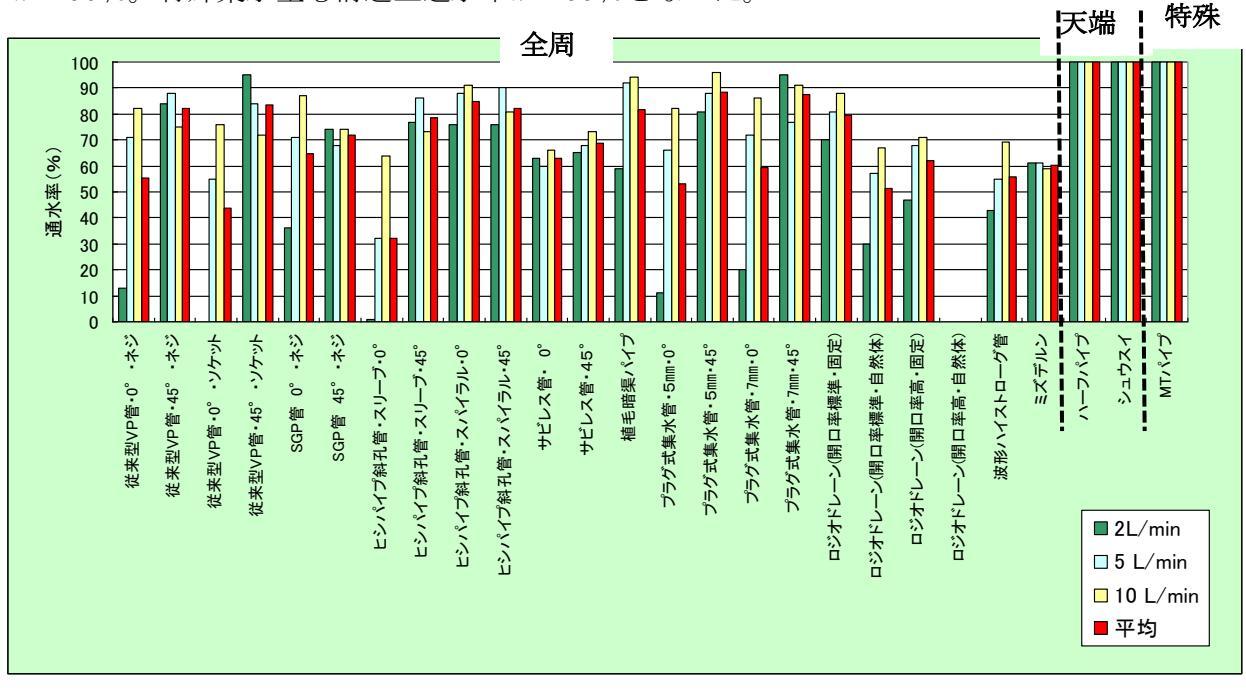
通水試験結果は図-5に示した。全周集水型では継手は通水試験結果に関係しなかったが、 設置方法は通水率に大きな影響を与えた。ストレーナの位置が0度で給水量が2リットルと 少ない場合は、真下のストレーナから水が漏れてしまう。45度の場合は、保孔管の下底が樋 になるため、通水率が上がる。給水量が増加すると漏れの影響が少なくなる。また、給水量 に比例して通水率が増加するものが多い。天端集水型は、下底が樋となっているので通水率 が100%。特殊集水型も構造上通水率が100%となった。

図-5 通水性能試験結果

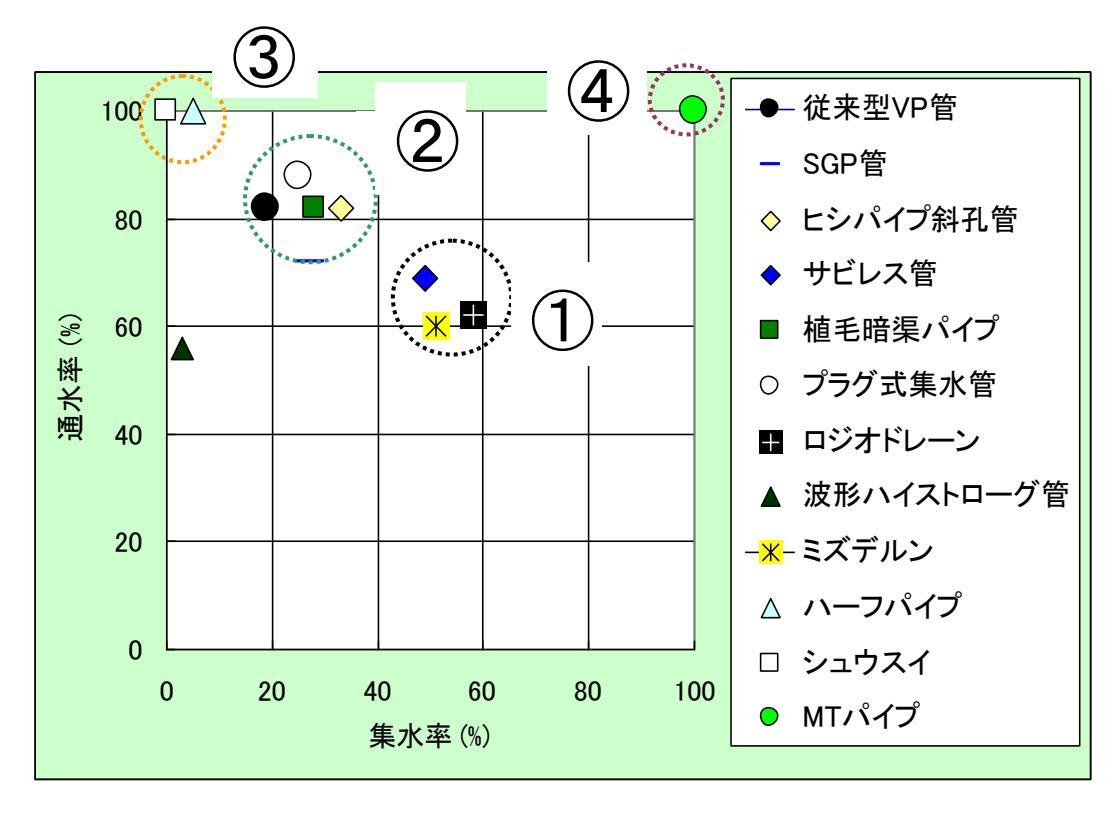
集水率と通水率の散布図を図-6 に示す。プロットは 4 つのグループに区分できる。①の グループは、全周集水型で開口率の高い保孔管である。開口率が高いため、集水率が高いが、 逆に通水率が低くなる。(水が入りやすく漏れやすい保孔管) ②のグループは全周集水型で 開口率が低い保孔管である。開口率が低いため、集水率が低い反面、通水率が高くなる。(水 が入りにくく、漏れにくい保孔管) ③のグループは、天端集水型であり、集水率が低く、 通水率が高い保孔管である。(水は入らないが漏れない保孔管) ④は特殊型保孔管であり、 集水率も通水率も高い保孔管である。(水がすべて入り漏れない)

図-6 集水率と通水率の散布図

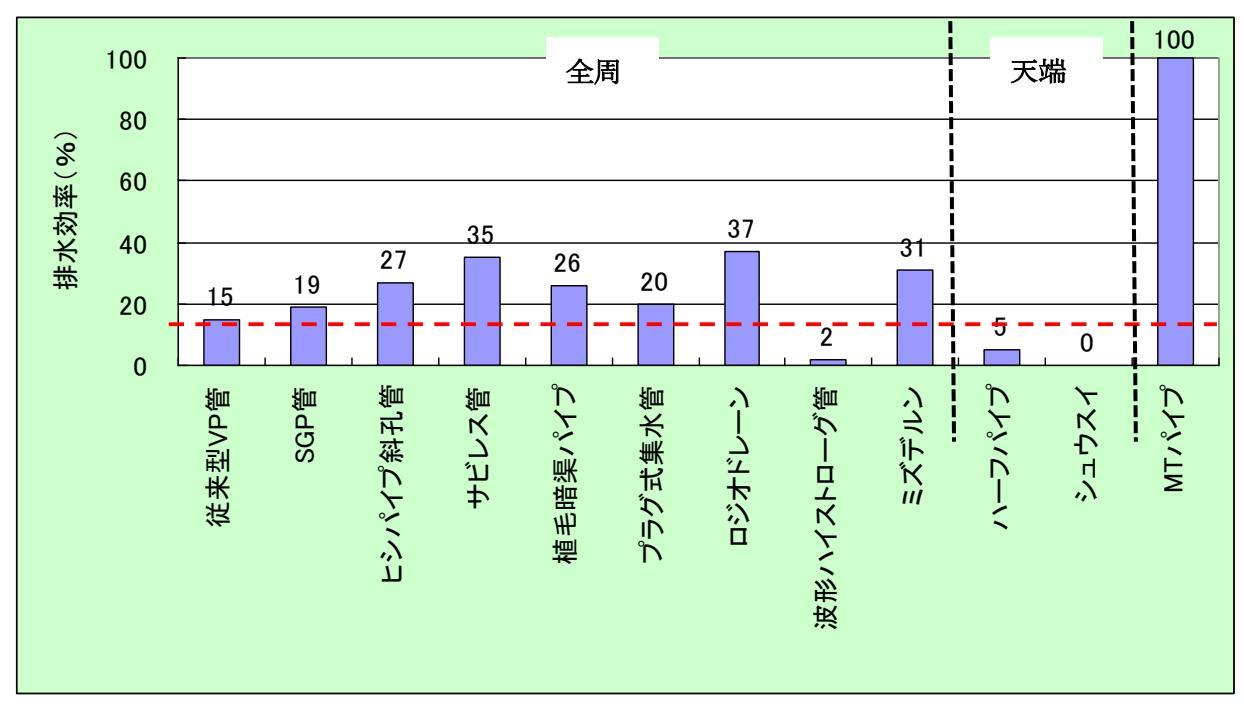
- 全周集水型は、一つの保孔管を除いて 20%~37%で排水効率は従来の VP 管より改善さ れている。
- ② 天端集水型は、地すべりの地下水湧水状況を反映した試験条件下では、従来管を下回った。
- ③ 特殊集水型は100%であった。

図-7 排水効率による保孔管の評価

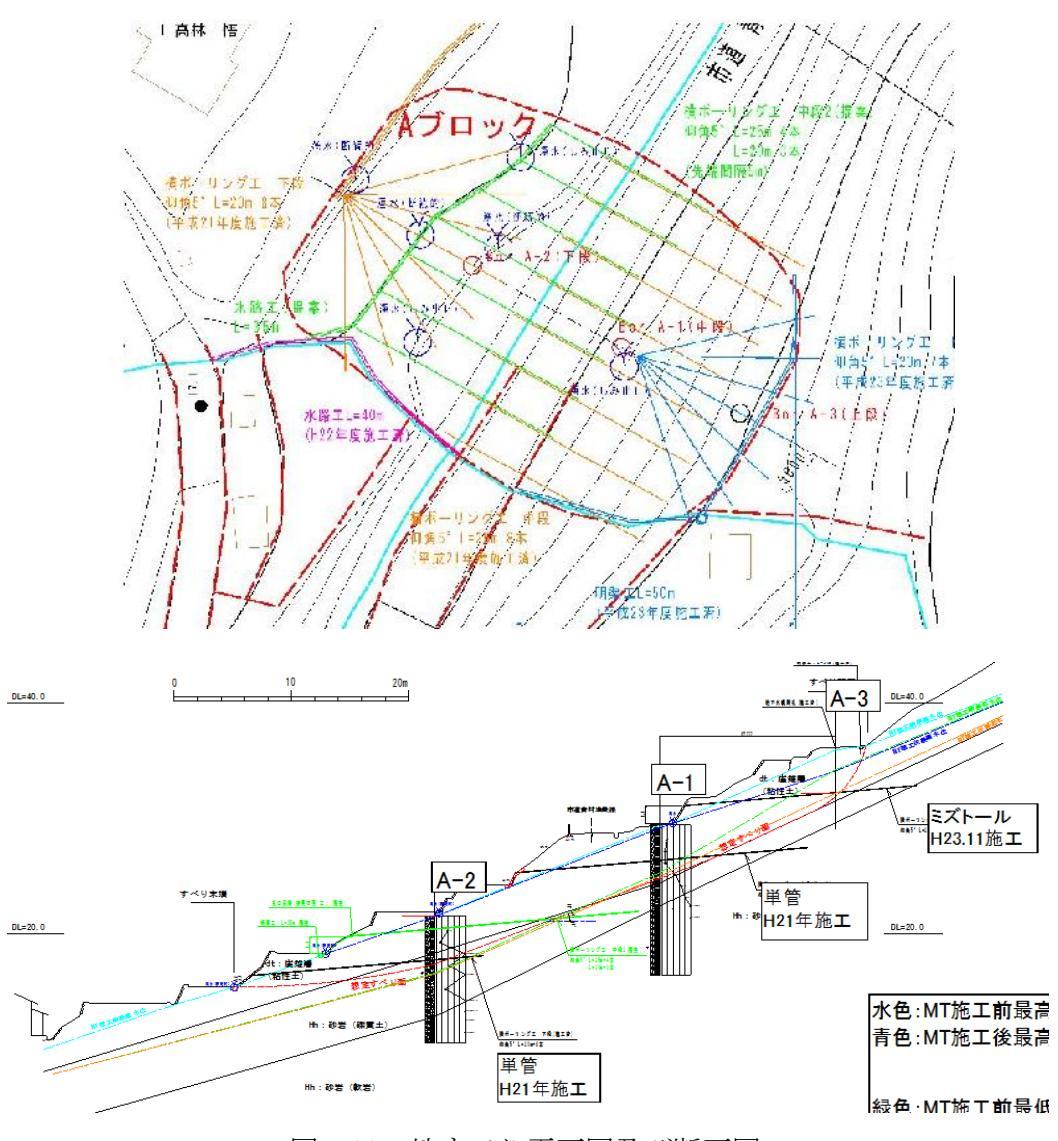
図-11 地すべり平面図及び断面図

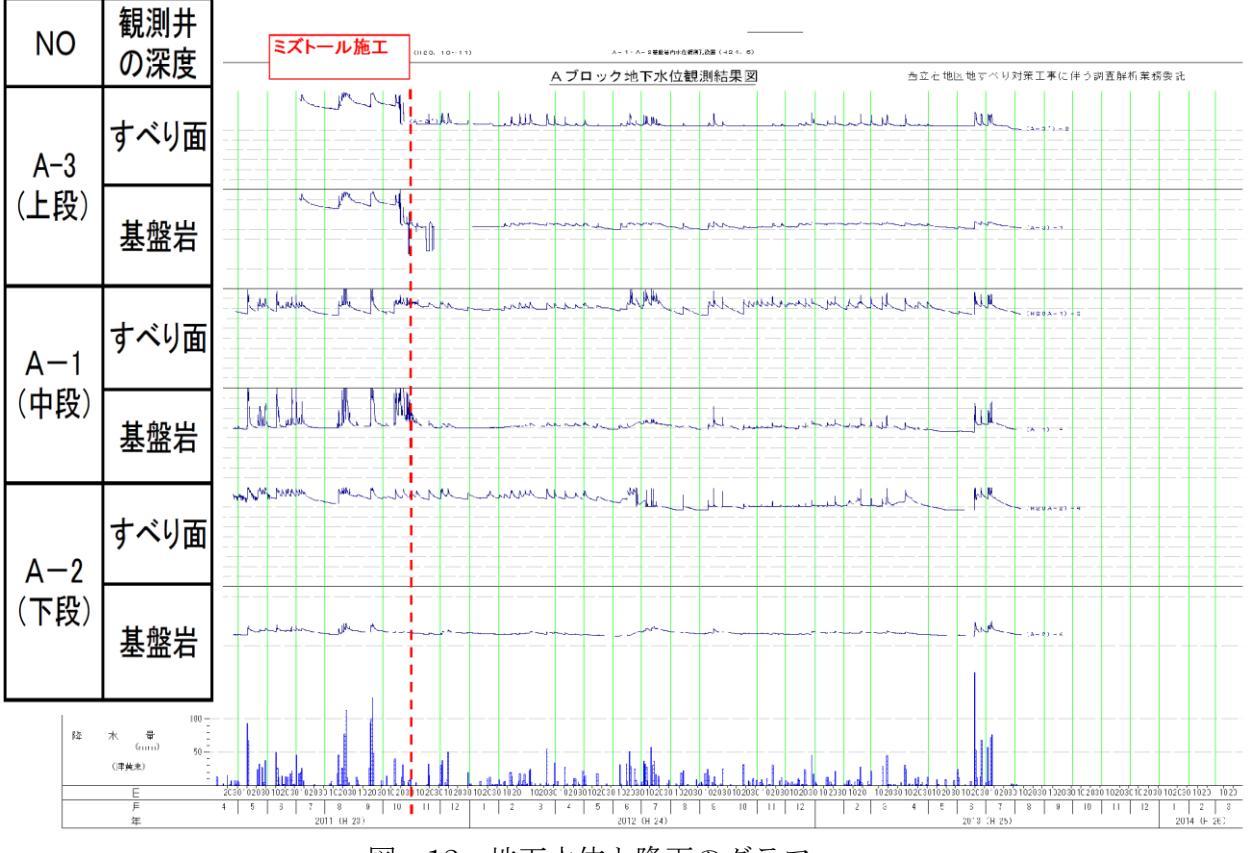
油谷半島の農林所轄地すべり地で過去のデータを整理したところ、地下水位低下量は横ボ ーリングでは1.5m、集水井では3m程度であった。過去のデータと比べると、地すべり層厚 がわずか5mにしてはよく下がったほうだと思われる。

図-12 地下水位と降雨のグラフ

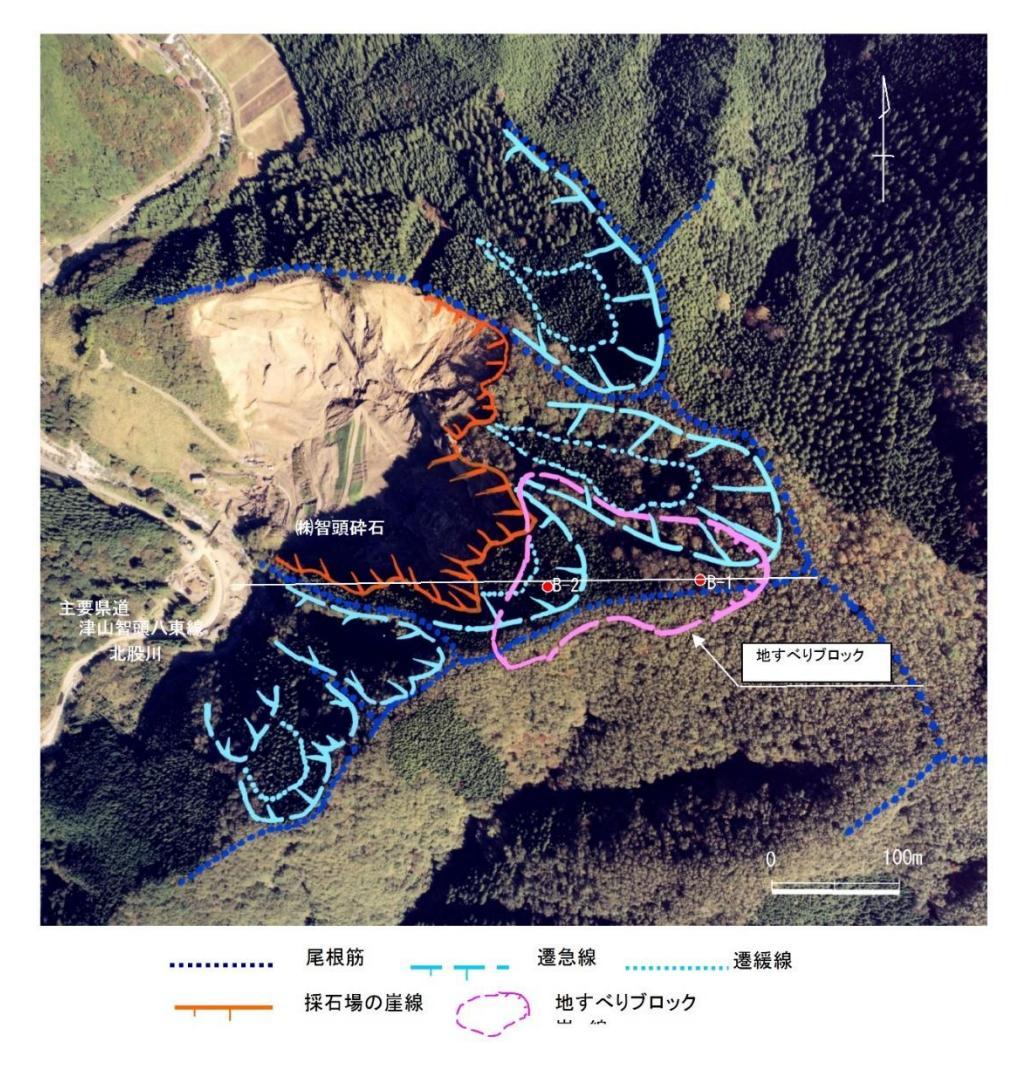
空中写真判読(図 3-2)、地表踏査結果によれば、本地すべり地外の周辺地域には、明瞭な 遷急線を有する「すり鉢状地形」が認められるものの、不安定土塊や新しい変状などは確認 されていない。

図 3-2 大呂地区周辺の空中写真判読図

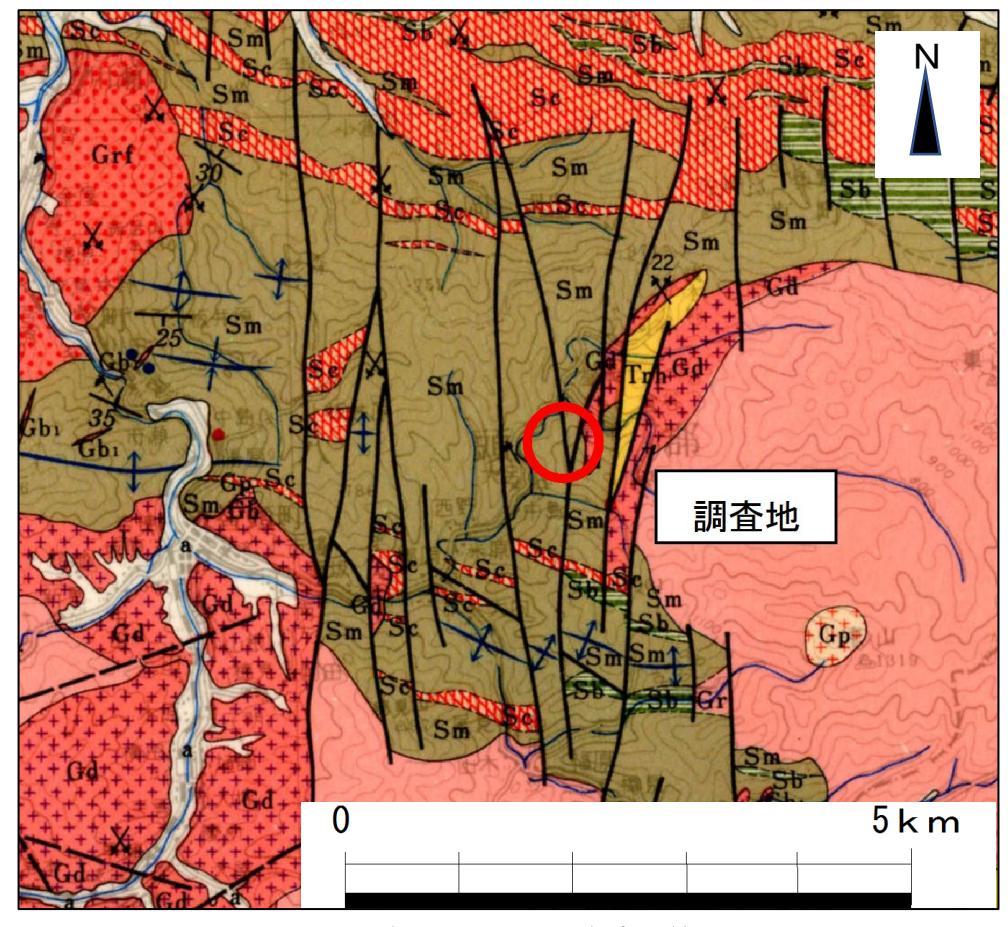
三郡変成岩類の分布は、東が若桜町春米(つくよね)から西は旧佐治村栃原に至る東西約 42km、北は郡家町山路から南は県境の志戸坂峠に至る南北約25kmの広範囲におよび、さらに 志戸坂峠から南方には岡山県西粟倉村南端部まで約8km連続する。広域地質図によると、周 辺の三郡変成岩類は泥質片岩の他に、珪質片岩、砂質片岩などからなり、これらは全体とし てNW-SE 走向でNE 傾斜を示している。また、これらの三郡変成岩類は周囲を因美花崗岩(古 第三紀)や広島花崗岩(白亜紀)により取り囲まれているため、軽微な熱変質を受けている とともに、ところどころに同種の貫入岩が三郡変成岩類中にも分布する。 地表地質踏査では、北股川の河床部の連続露頭、山腹斜面の一部、及び採石場内の大規模 露岩で新鮮硬質の泥質片岩等が確認できる。その片理面はWNW-ESE、20~50°Nの走向傾斜を 示し、調査地周辺の一般的な方向と考えられる。このため片理面は北西傾斜の地すべり当該 斜面に対して見かけ上、緩い「流れ盤」の構造をなす。節理面(亀裂面)はNE-SW 系及びNW-SE系で高角度のもの発達しており、大略的には谷や尾根の方向はこれらの方向と調和的であ る。 調査地周辺の三郡変成岩類は、泥質片岩を主体とするが、これに少量の砂質片岩および 珪質片岩の薄層が挟在し、ごくまれに暗緑色の塩基性片岩を伴う。表 3-1 に調査地三郡変成 岩類及び周辺地域を構成する地質の構成表を示す。調査地は花崗岩を除く各地質が確認され ている。

図 3-3 大呂地区周辺の広域地質図

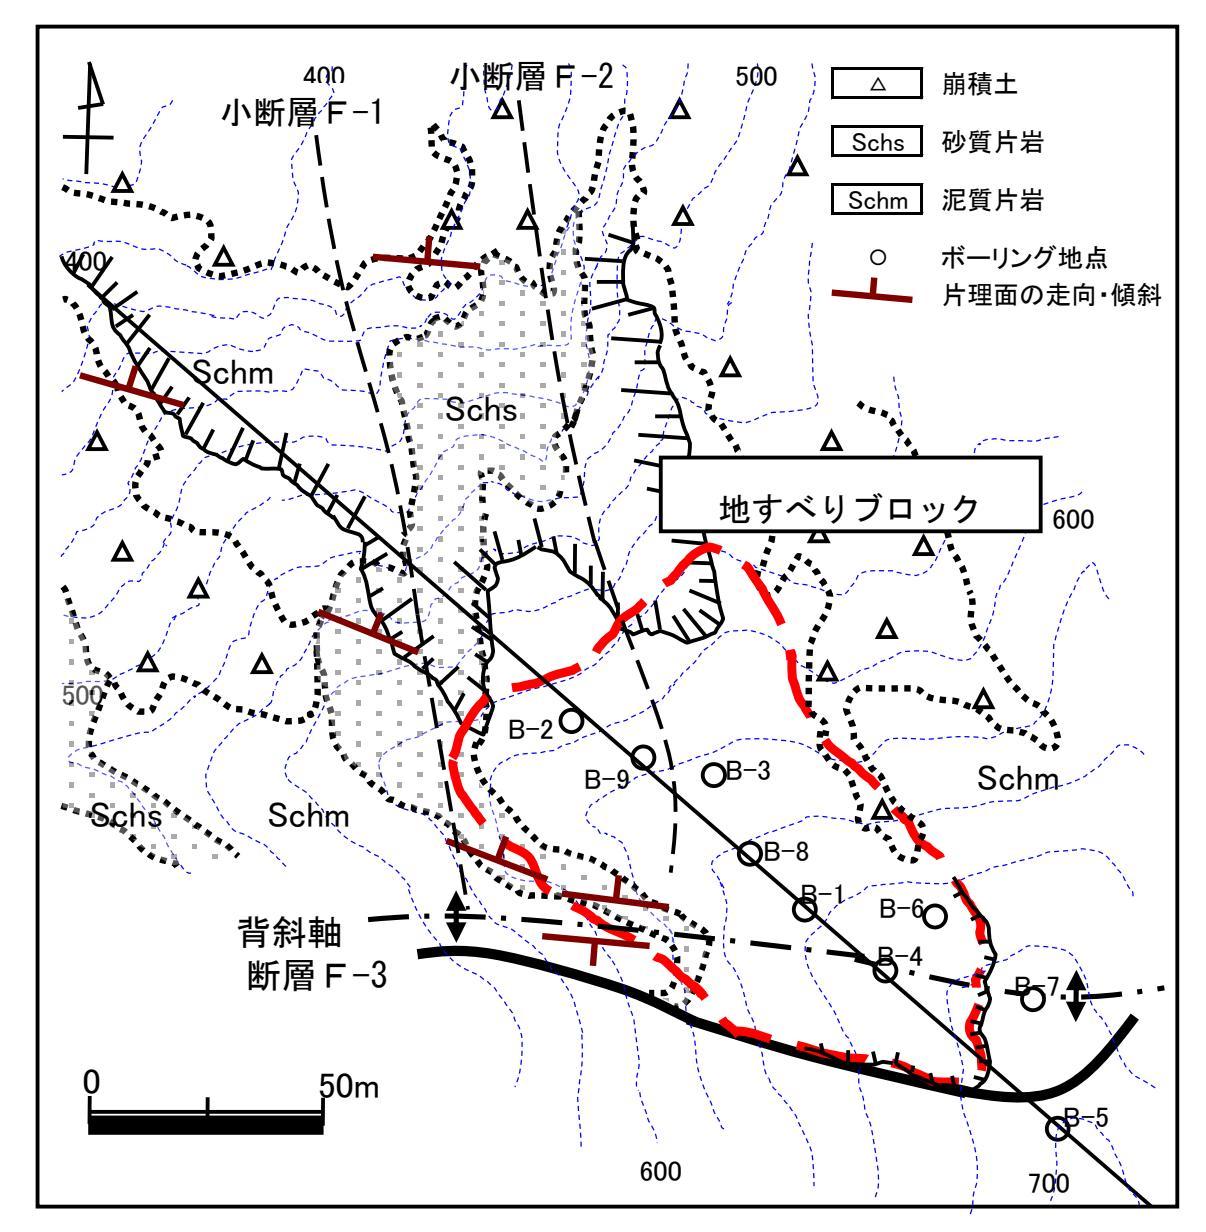
地質構造と地すべりブロックを図 3-4 に示す。三郡変成岩類の片理面の方向は、WNW-ESE, 20~50°N(N70W、35N程度)である。北股川の流路が東西方向から北西方向となる区間では、 山腹斜面は北または北東傾斜となり、片理面は斜面に対して流れ盤となる。一方、それより 上流の株式会社智頭砕石及び地すべり地付近では、片理面の最大傾斜方向は斜面最大傾斜方 向と一致せず、両者は平面的に70°程度の大きな角度をなす。地すべり移動方向では、片理 面は見かけ上、緩い流れ盤となる。 (4) 断層

調査地周辺でF-1、F-2、F-3の断層が確認された。これらは南北系と東西系に大別できる。F-3 断層は東西系で、ブロック上部南西側の直線状の頭部亀裂と一致している。F-3 断層は、平成17年夏~秋に実施された頭部排土工後の掘削盤上のトレンチ調査で確認されたもので、幅1~2mの断層ガウジを伴う。そして、地すべり頭部亀裂はこのF-3 断層に沿って発生したことが判明した。

図 3-4 地質構造と地すべりブロック

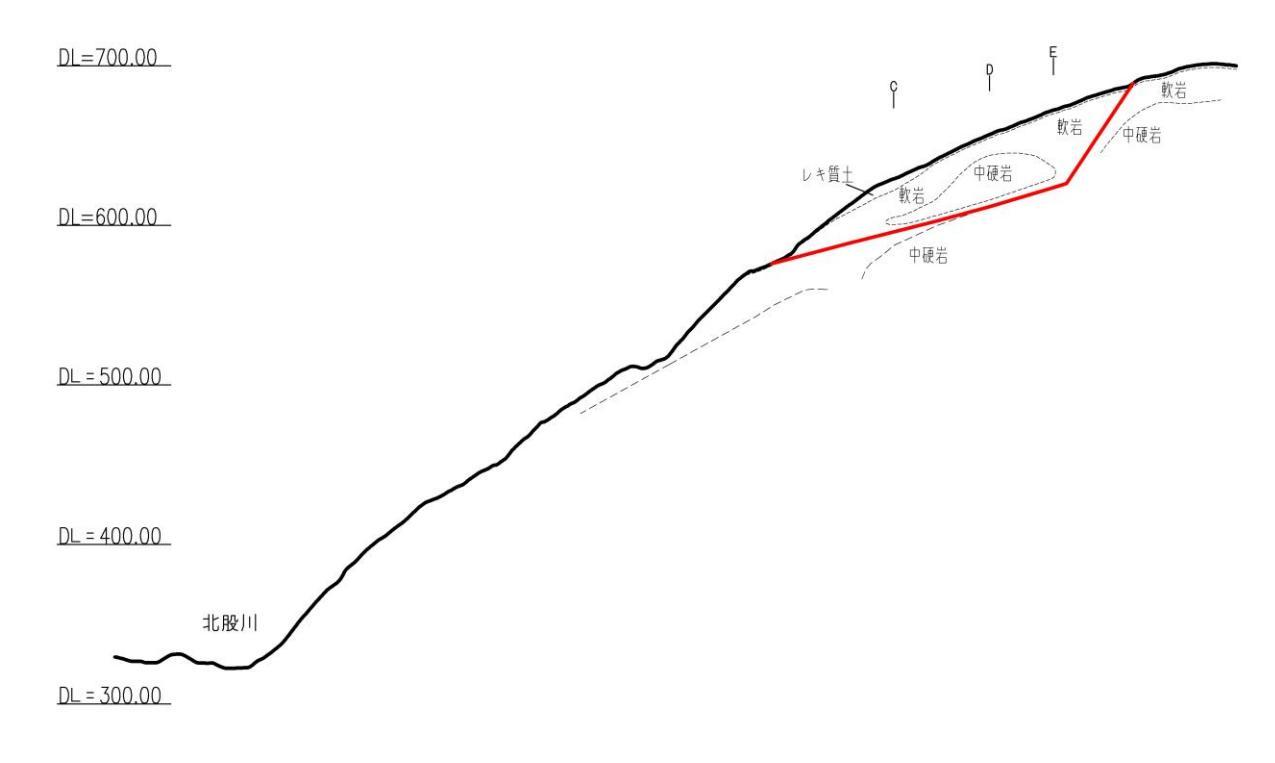
大呂地区地すべりは河床から約 370m上方の尾根筋に位置し、尾根筋斜面において発生した地すべりである(図4-1、図4-2)。その規模は幅約100~150m、長さ約250mである。地すべり頭部では、尾根を跨ぐ連続する新しい亀裂(高さ2~3m)が発生しているほか、地すべりブロック側部には多数の新鮮で明瞭な崩壊跡、亀裂などの変状が認められる。

大呂地区地すべりは、顕著な変状が発生し、しかも著しい滑動が発生しているにもかかわ らず、馬蹄形地形等の地すべり地形は呈していない。これは初生的な「岩盤地すべり」の特 徴を示すものである。地すべり斜面の頭部~中腹部にかけての平均勾配は、 $\theta = 20^{\circ}$ 程度と なだらかである。

## 図 4-1 北股川河床と地すべり断面図
