平成 29 年度(公社)日本地すべり学会関西支部現地討論会

# 「大呂地すべりの現状と課題」

### 2016年鳥取県中部の地震による地震動と地盤震動特性

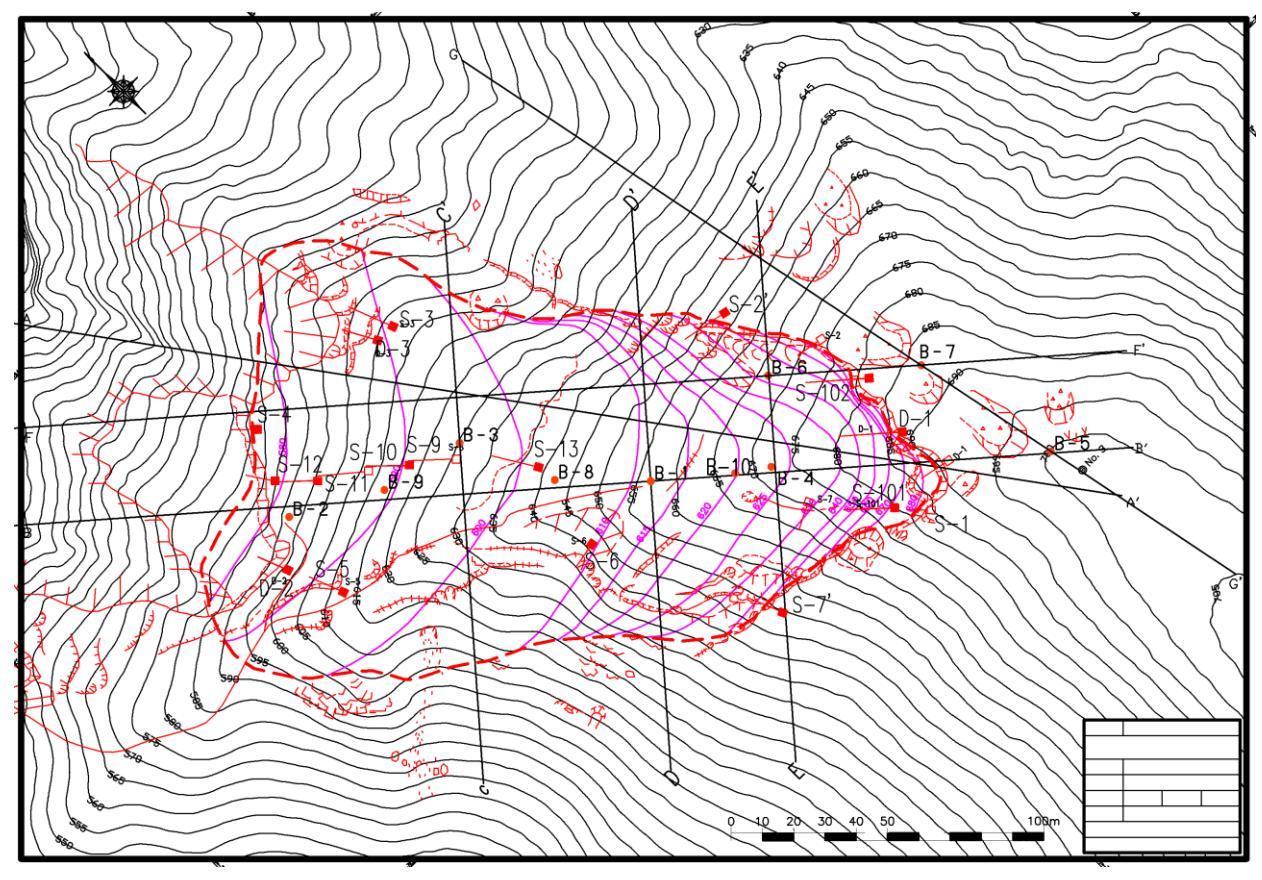
平成 16 年度から 17 年度にかけて、ボーリング調査は9 孔実施している。図 4-3 にボーリ ング位置とすべり面コンターを、図 4-4 に地すべり主測線断面図を示す。また、巻末に主要 なボーリングコア写真を添付する。

表 4-1 にすべり面深度一覧を示す。すべり 面は礫~土砂状コアから良好岩盤へ急変する 箇所に判定される。ただし、B-2 のすべり面に は、深部まで劣化しているが、すべり面の連 続性、孔内傾斜計やパイプひずみ計観測結果 をもとに、深度 10.0mに推定している。

図 4-3 ボーリング・計測器位置とすべり面コンター

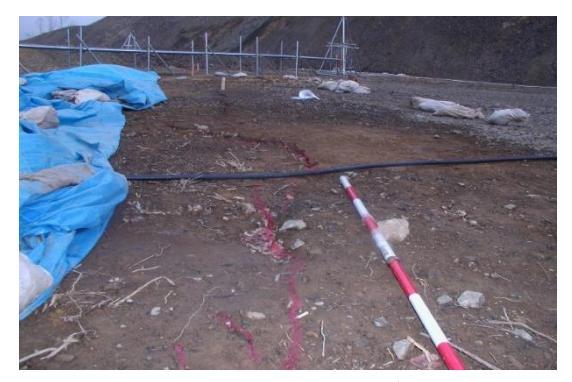
頭部排土工一期工事(EL667.0m、11月5日完了)以降も継続して斜面監視を実施したと ころ、平成18年1月中旬の融雪の影響を受けて、地下水位が約10m(すべり面より約2m 上位まで)上昇し、地盤伸縮計の変動がわずかに観測された。その後も累積変動を続け、積 雪がほぼ消えた3月下旬には排土工基面に亀裂が発見された(写真4-3)。亀裂は延長約20 m、最大開口幅約15mm、段差約10mmであった。地すべり頭部に相当する亀裂は、下流側が 明瞭であるのに対し、上流側は不明瞭である。この亀裂が発見された前後の変動状況を図

写真 4-3 出現した亀裂

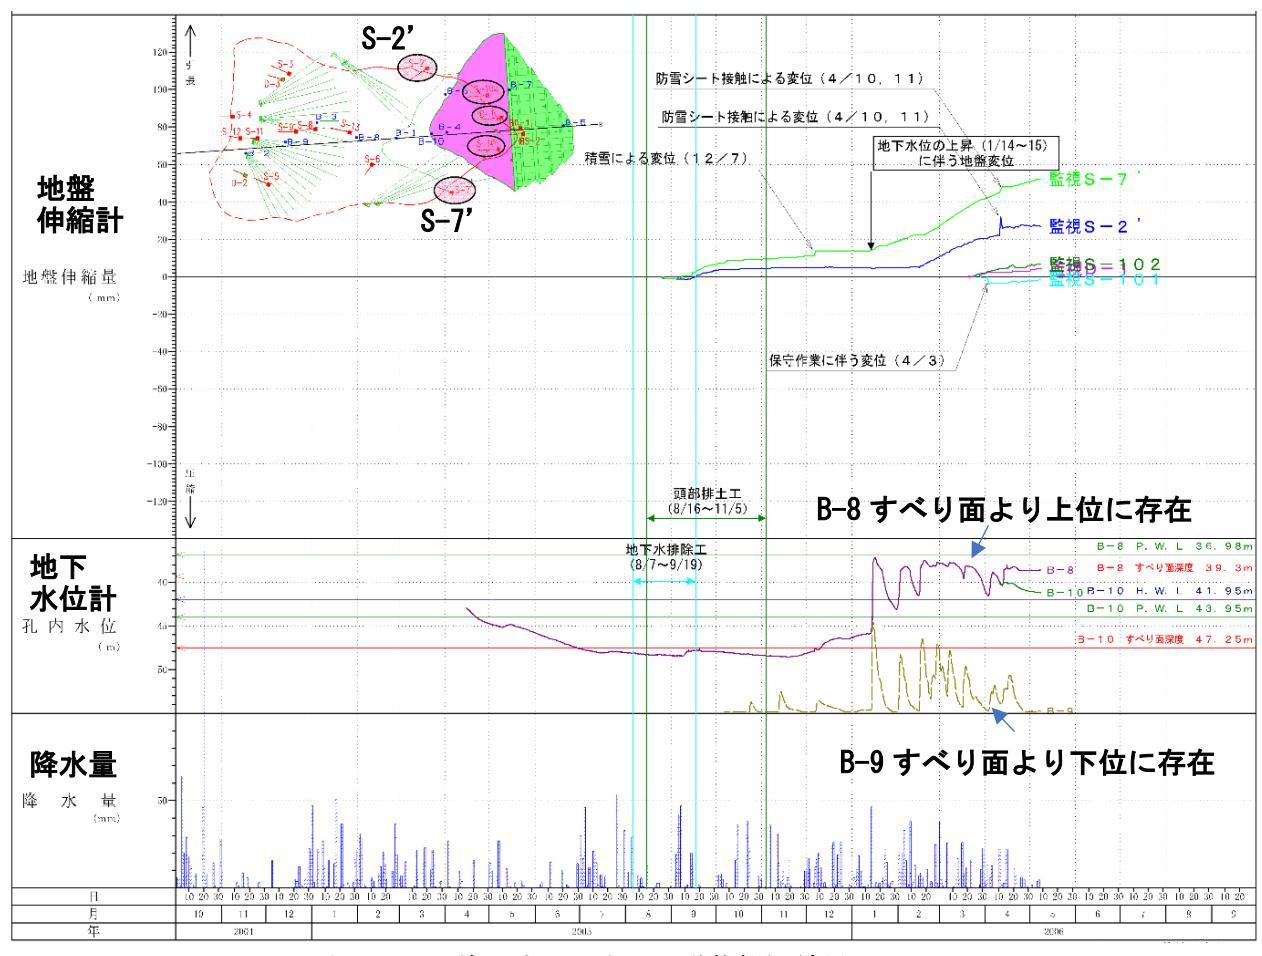
4-12 に示す。下流側に設置した地盤伸縮計 S-7' は融雪時から明瞭な引張変位が観測されるが、上 流側に設置した地盤伸縮計 S-2'は約1ヶ月遅れ て引張変位が観測された。さらに、地下水位の変 動状況をみると、地すべりブロック中心に位置す る B-8 孔の地下水位はすべり面よりも上位に存在 し、高い地下水位を保つのに対し、地すべりブロ ック末端付近に位置する B-9 孔の地下水位はすべ り面より下位に存在するとともに、B-8 に比較し て地下水位は速やかに低下している。

図 4-12 施工中の地すべり動態観測結果

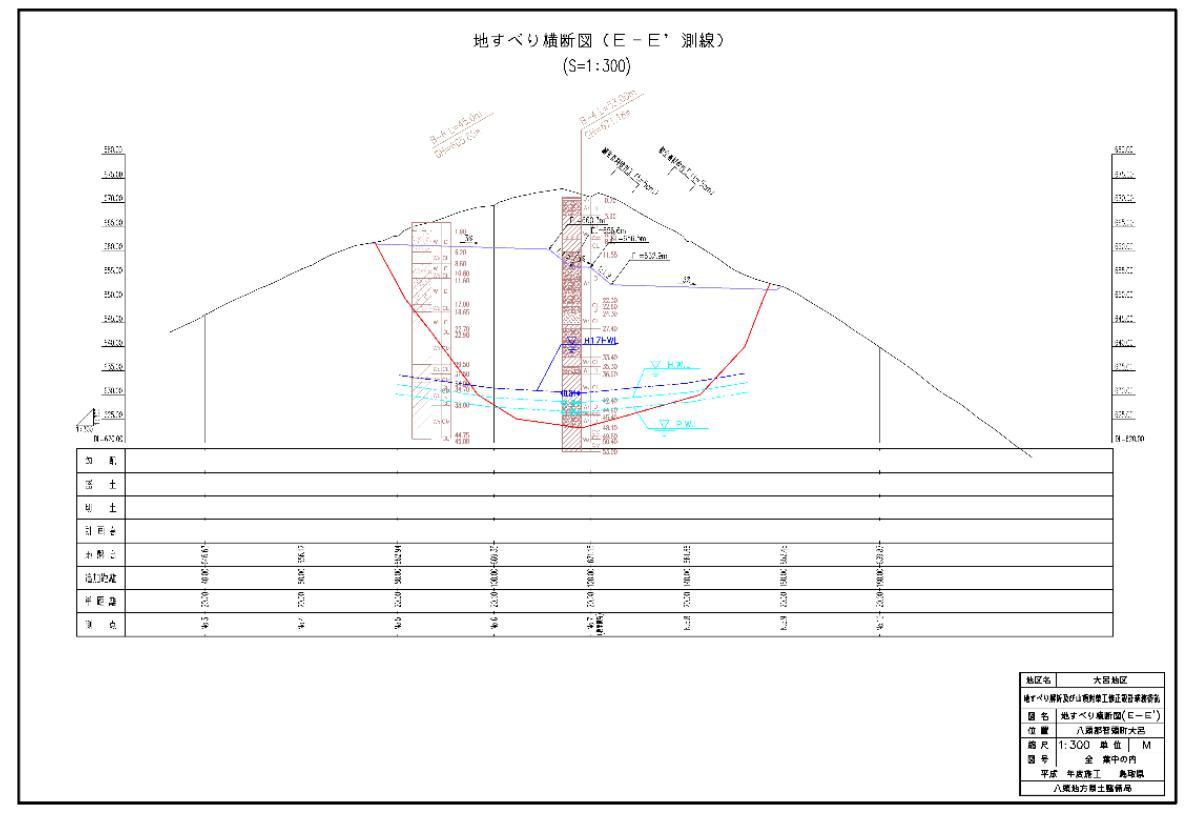
- 大呂地すべりは尾根地形の地すべりであるため、二次元解析では排土工の効果が過大 に評価される傾向にある。
- ② 地質調査およびトレンチ調査の結果から、大呂地すべりのすべり面横断形状は図 4-13 に示すとおり、左右非対称である。

図 4-13 地すべり横断形状断面図

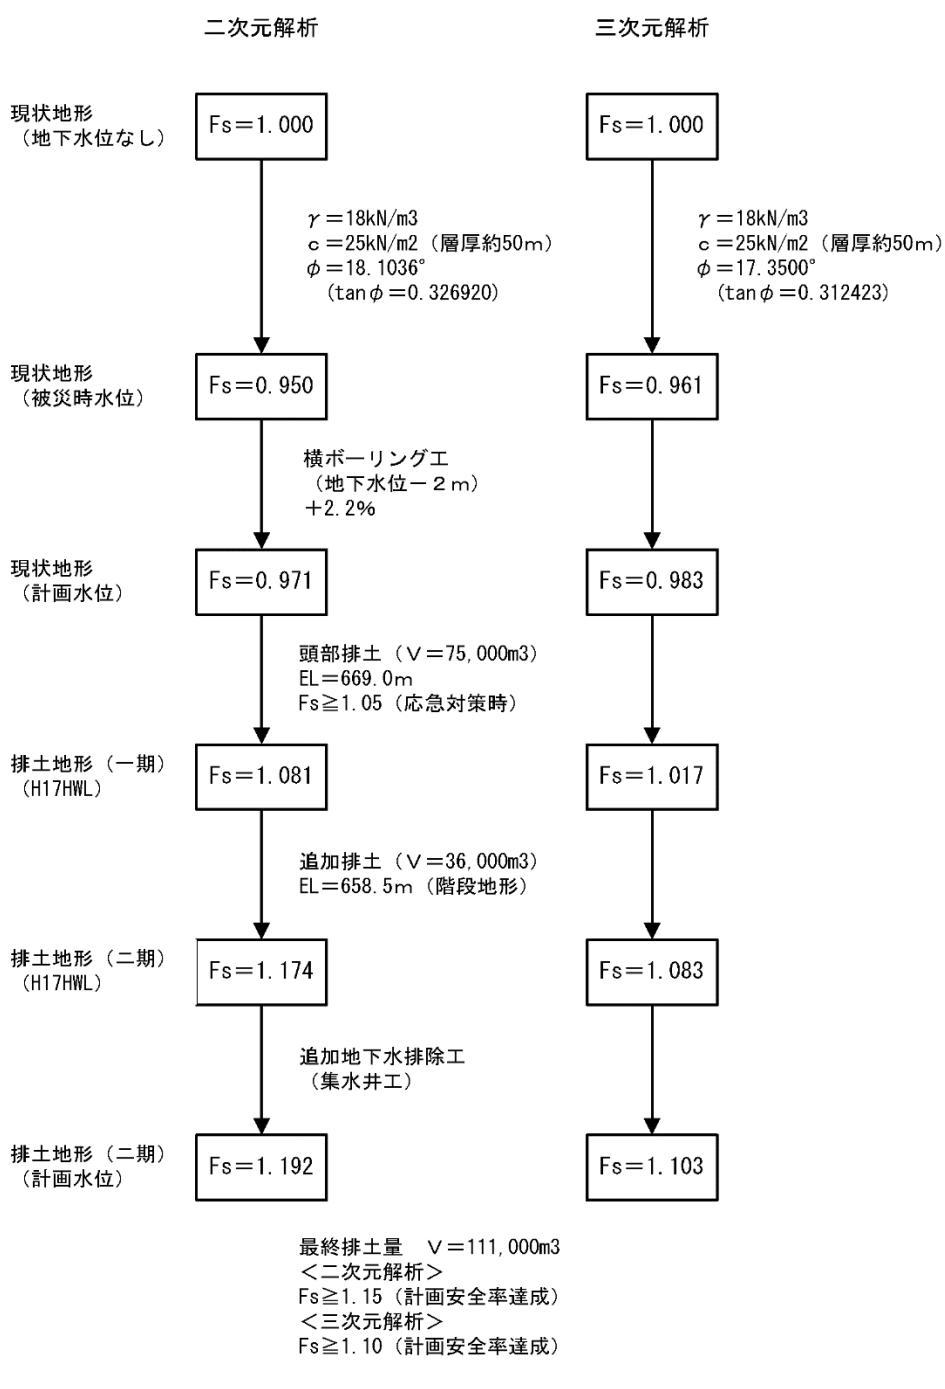
そこであらためて、三次元安定解析により対策工の検討を行った。二次元解析と三次元 解析との計算結果を比較した安全率フローを図 4-14 に示す。

図 4-14 二次元安定解析と三次元安定解析安全率フローの比較

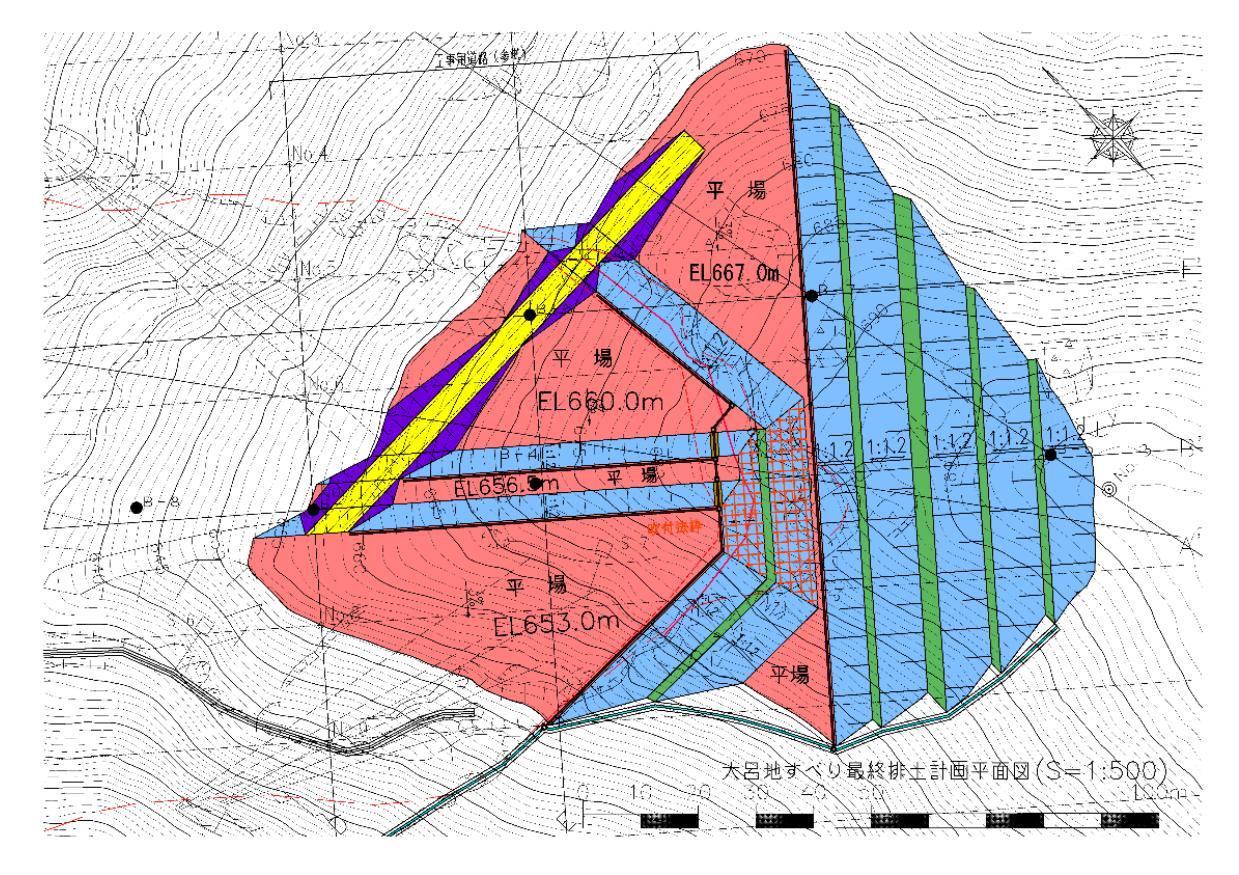
以上の項目を検討した結果、最終的に決定した排土形状を図 4-15 に示す。

図 4-15 最終的な頭部排土工平面図

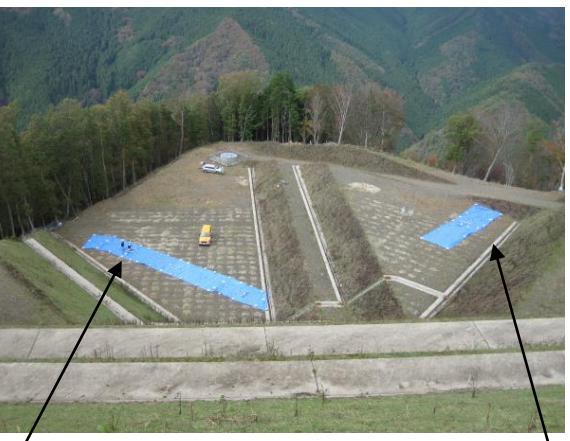
台風 15 号通過後の現地踏査で、頭部排土工基面に連続した開口亀裂が確認され(写真 5-1 ~写真 5-2)、地すべり移動土塊が 5cm 程度沈下していた。亀裂の発生位置は、すべり面の背 もたれ部が頭部排土工基面と交わる箇所であった(図 5-4)。地すべりが再滑動したかどうか を確認するため、この亀裂の位置に地盤伸縮計を2基(S23-1,S23-2)設置し、地すべりの変 動状況を確認することとした。なお、地すべり両側部、末端部には目視によって認識できる ような新しい変状は、確認されなかった。

写真 5-1 頭部排土工基面に発生した亀裂

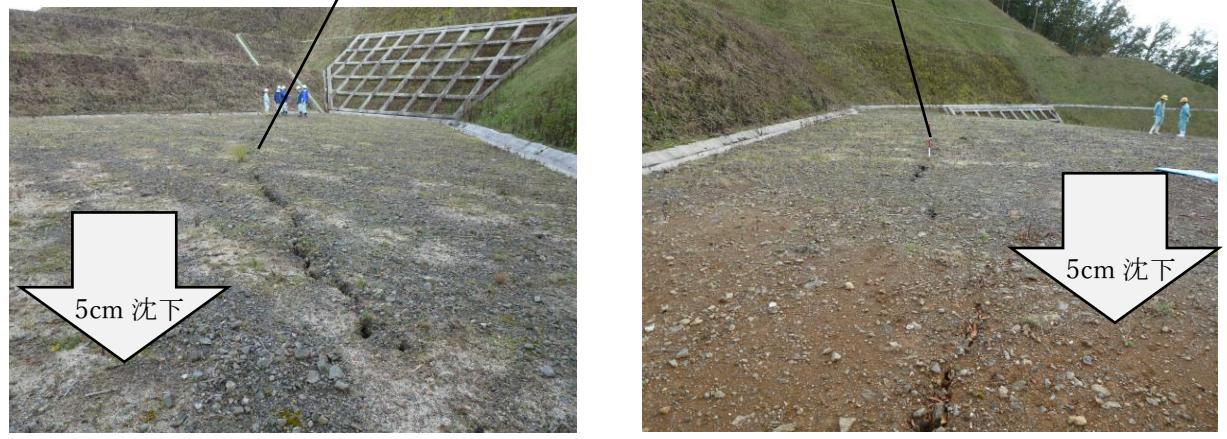
写真 5-2 開口亀裂(地すべり移動土塊側が 5cm 程度沈下)

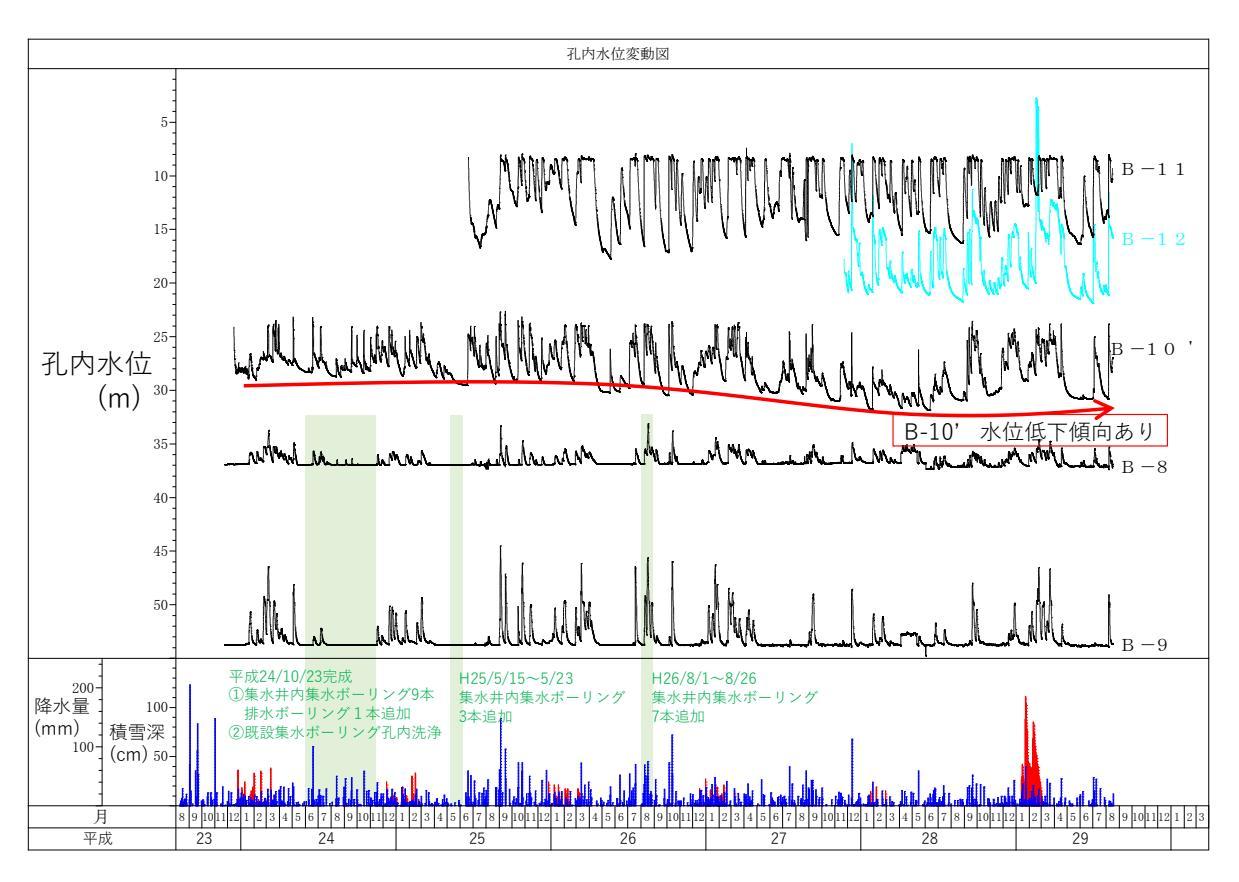
図 6-3 地下水位変動グラフ

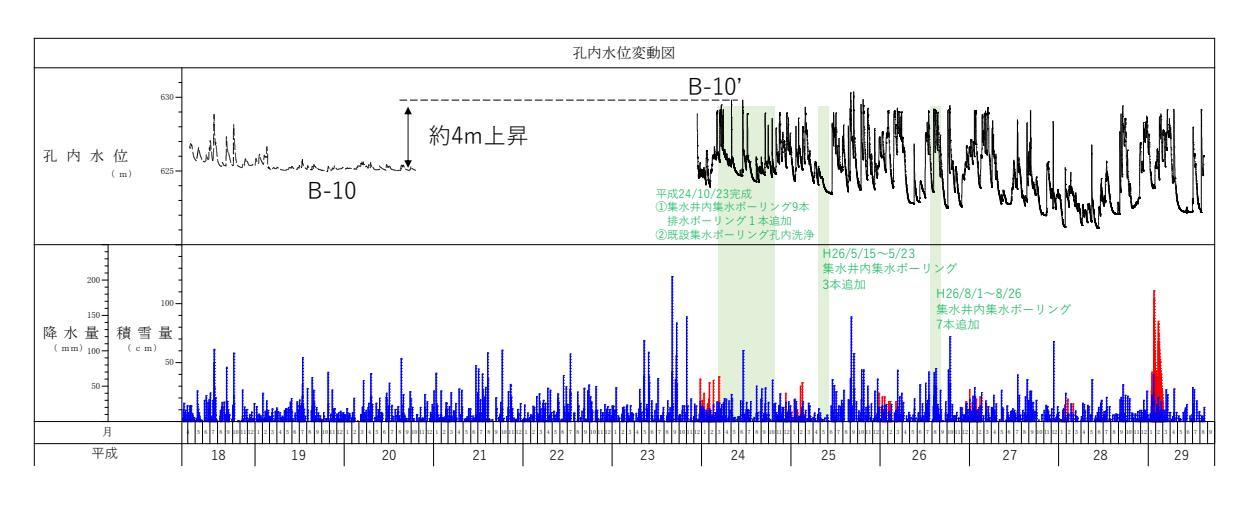
B-10' 孔について平成 20 年度の最高水位(B-10 孔) と平成 23 年度から現在までの最高 水位を比較すると、約 4m 水位が上昇している(図 7-1)。これは平成 20 年度の概成以降、 平成 23 年 9 月の台風 12 号・15 号をはじめ、複数の降雨イベントなどにより地下水流動形 態が変化したためと推定される。さらに、集水井内の集水ボーリングおよび排水ボーリング の劣化による集排水機能の低下もひとつの要因と考えられた。

図 7-1 B-10, B-10' 孔地下水変動グラフ

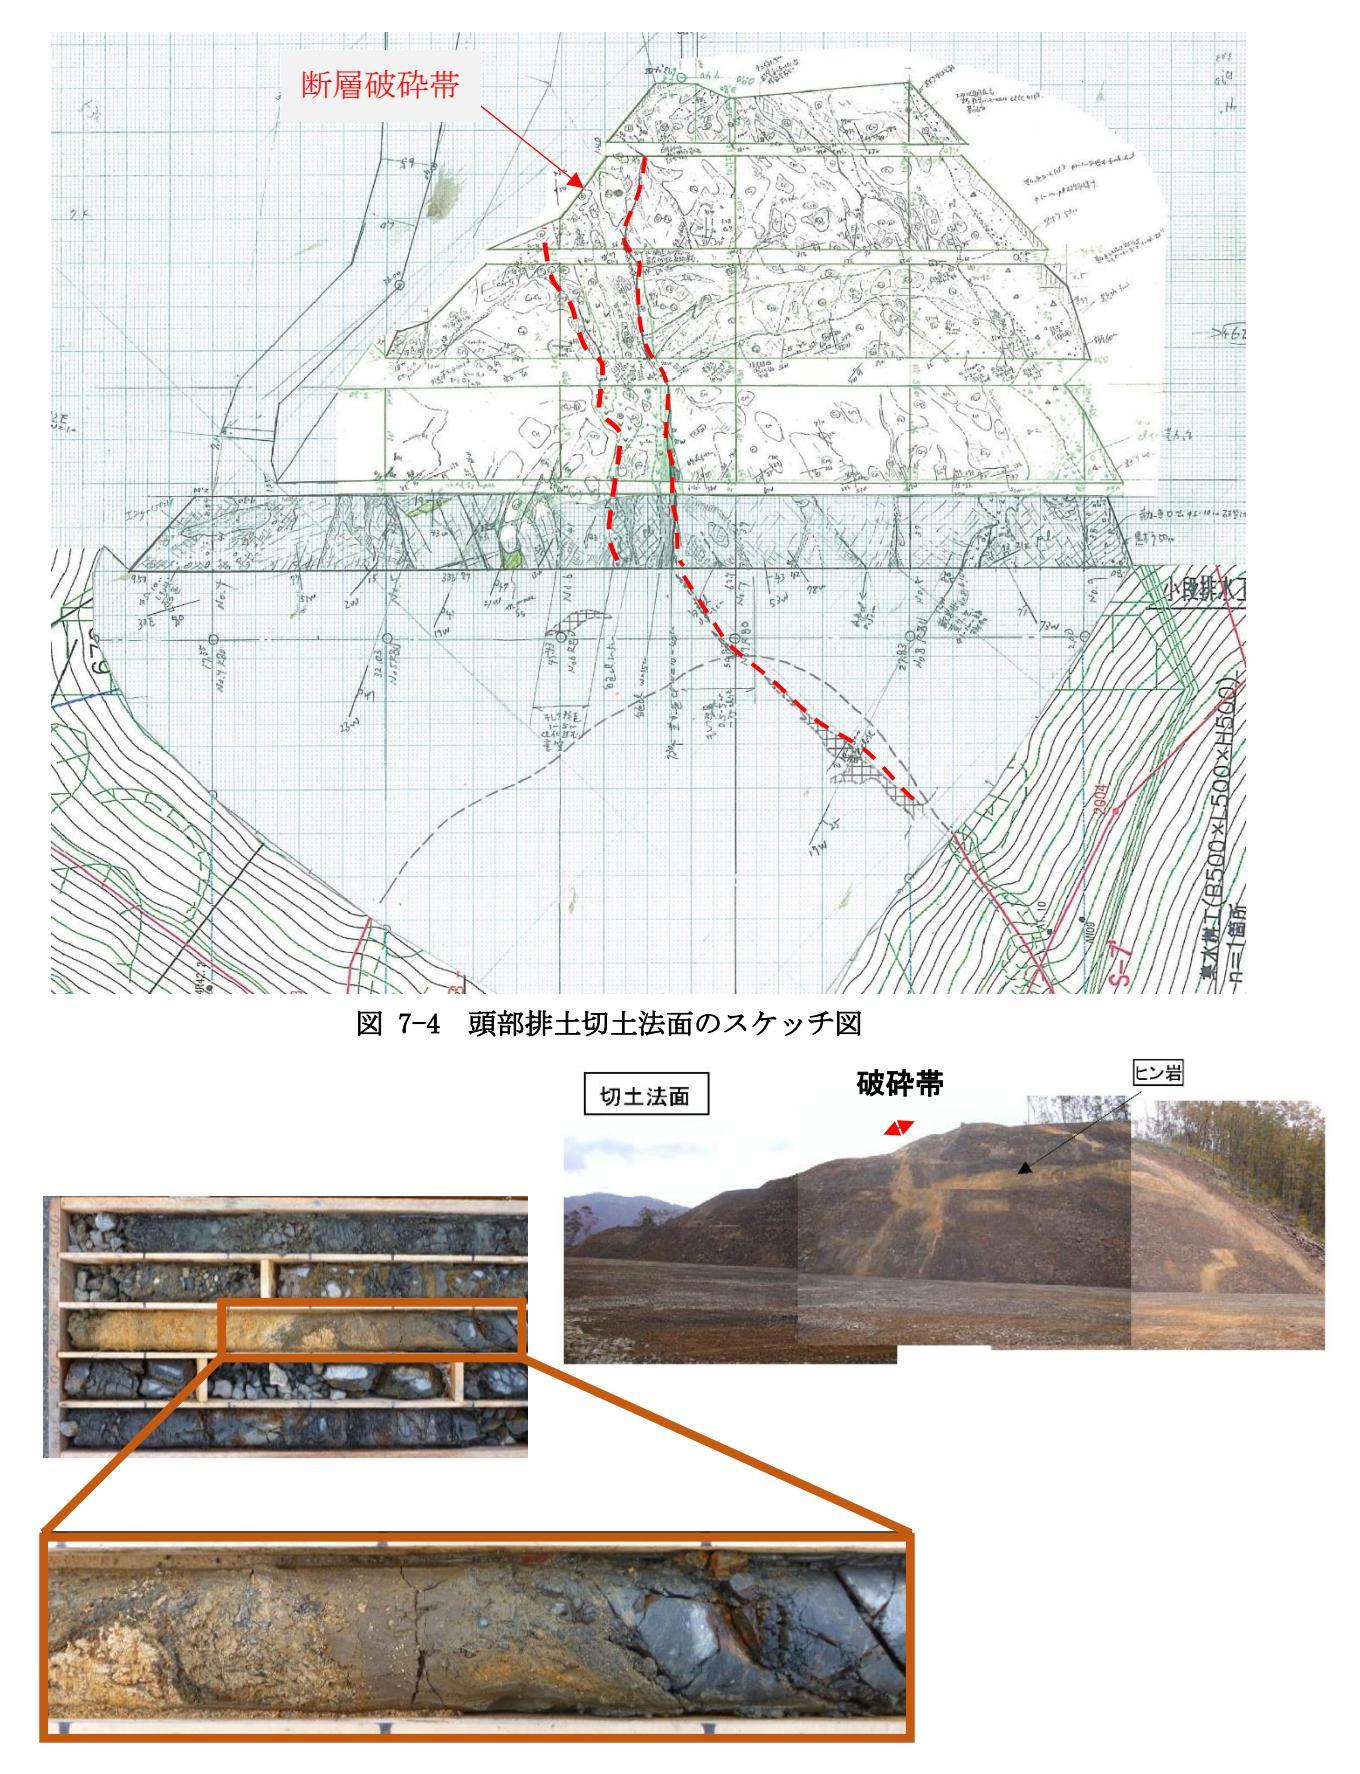
地すべり地内と地すべり背後の地下水状況に差をもたらせている原因は、地すべり頭部に 位置する断層破砕帯の存在が考えられる。頭部排土の切土法面には、地すべり頭部の亀裂と 連続するように断層破砕帯が確認されている(図 7-4)。また、B-12のコアでも深度 2.5m 付 近に断層破砕帯が確認された(写真 7-2)。この断層破砕帯は、地すべり頭部を規制している ものと判断される。これによって、地下水が遮水されるため地すべり地内と地すべり背後で 水位ヘッド差が生じていると推定される。

写真 7-2 B-12 深度 2.5m 付近の断層破砕帯

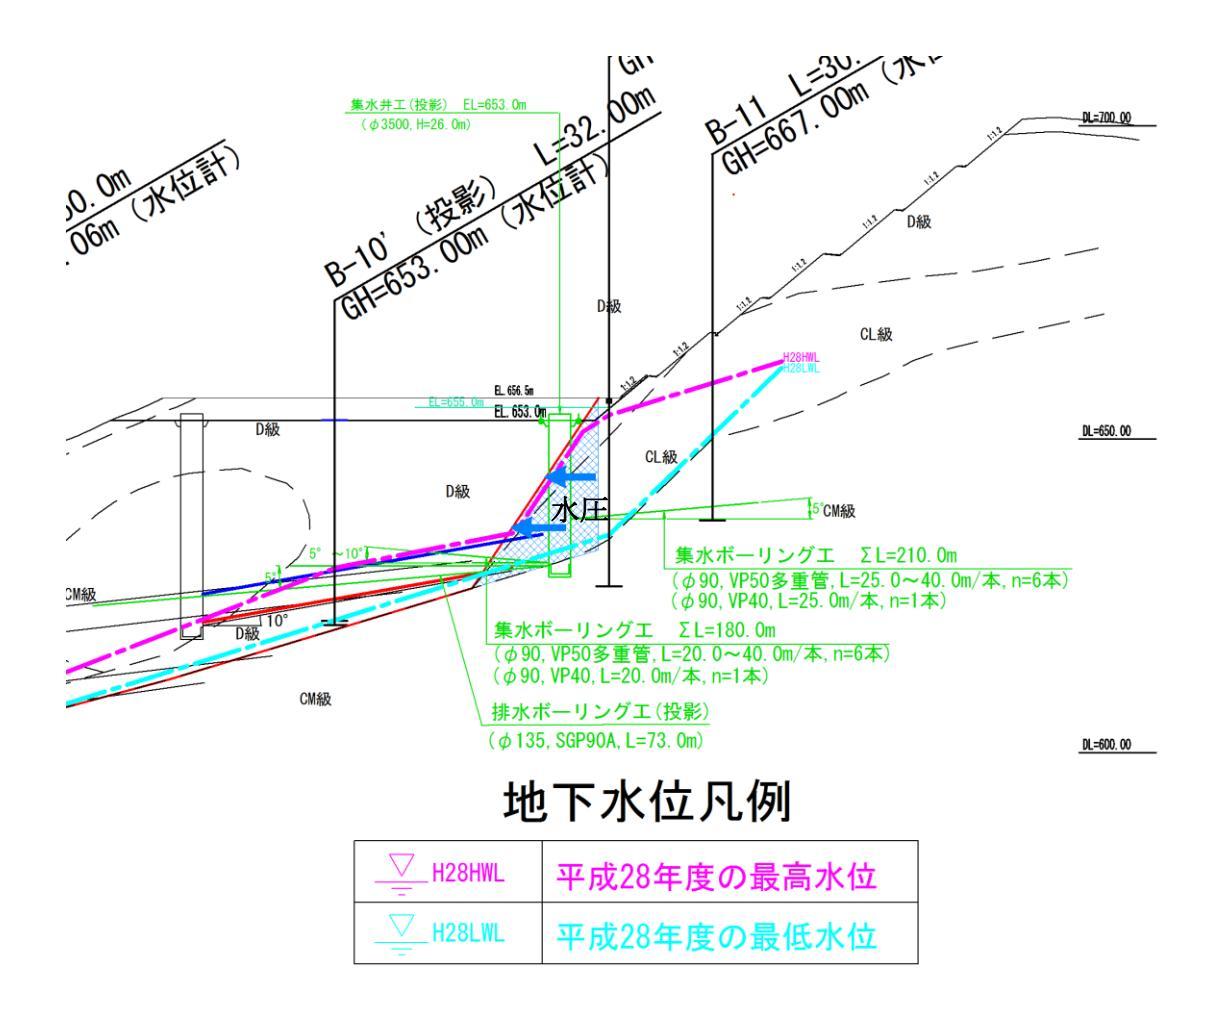
地すべり変動は、地すべり背後の地下水が影響しているものと判断される。地すべり背後 は断層破砕帯により遮水され高水位であるが、地すべり地内は水位が低く、地すべり背後か らの水圧が、すべり面背もたれ部に作用し、地すべり滑動力に寄与していると推定される (図 7-5)。

現在、地すべり背後の集水井は施工中である。今後、集水井完成後に、地すべり変動およ び地下水位状況を確認し、対策工の効果判定を行う必要がある。

図 7-5 地すべり背後の集水井計画図

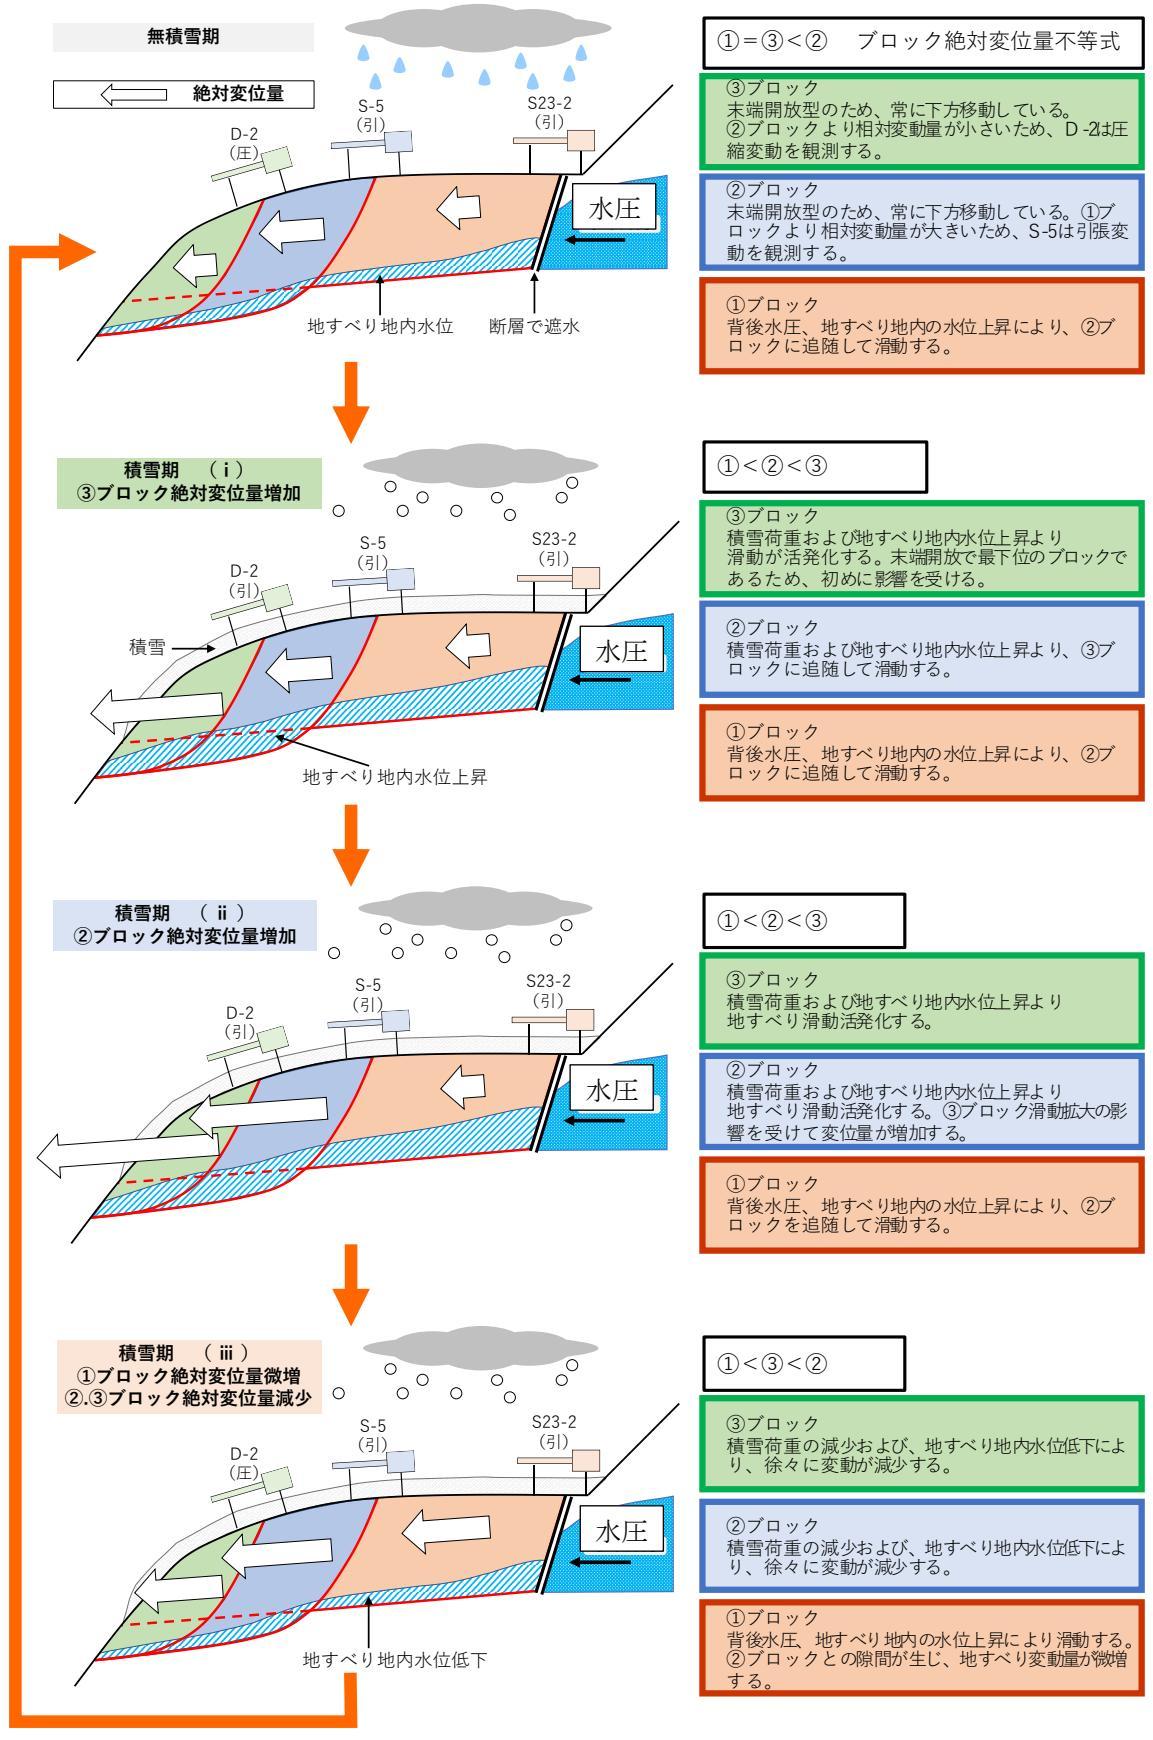
図 8-5 地すべりブロック変動機構図

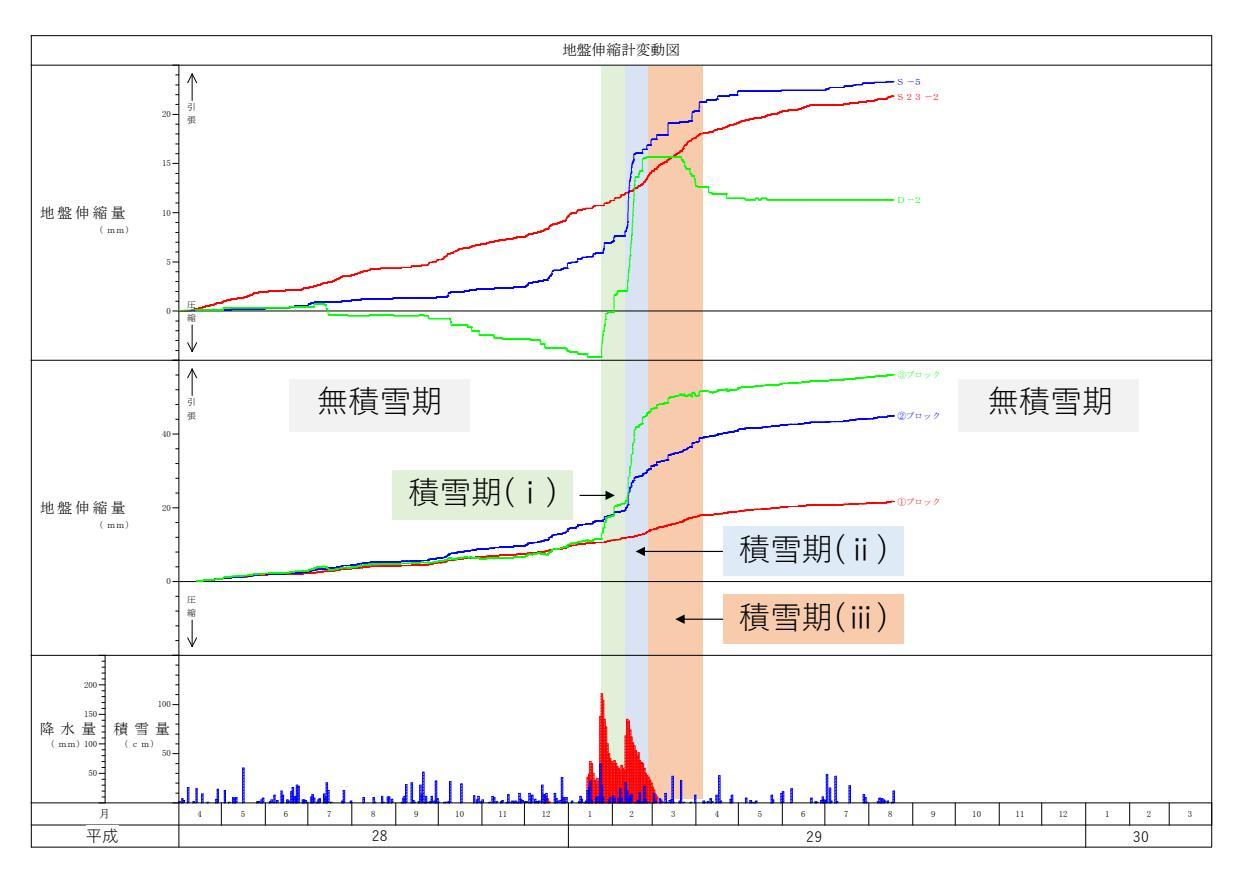
図 8-6 伸縮計,ブロック絶対変動図

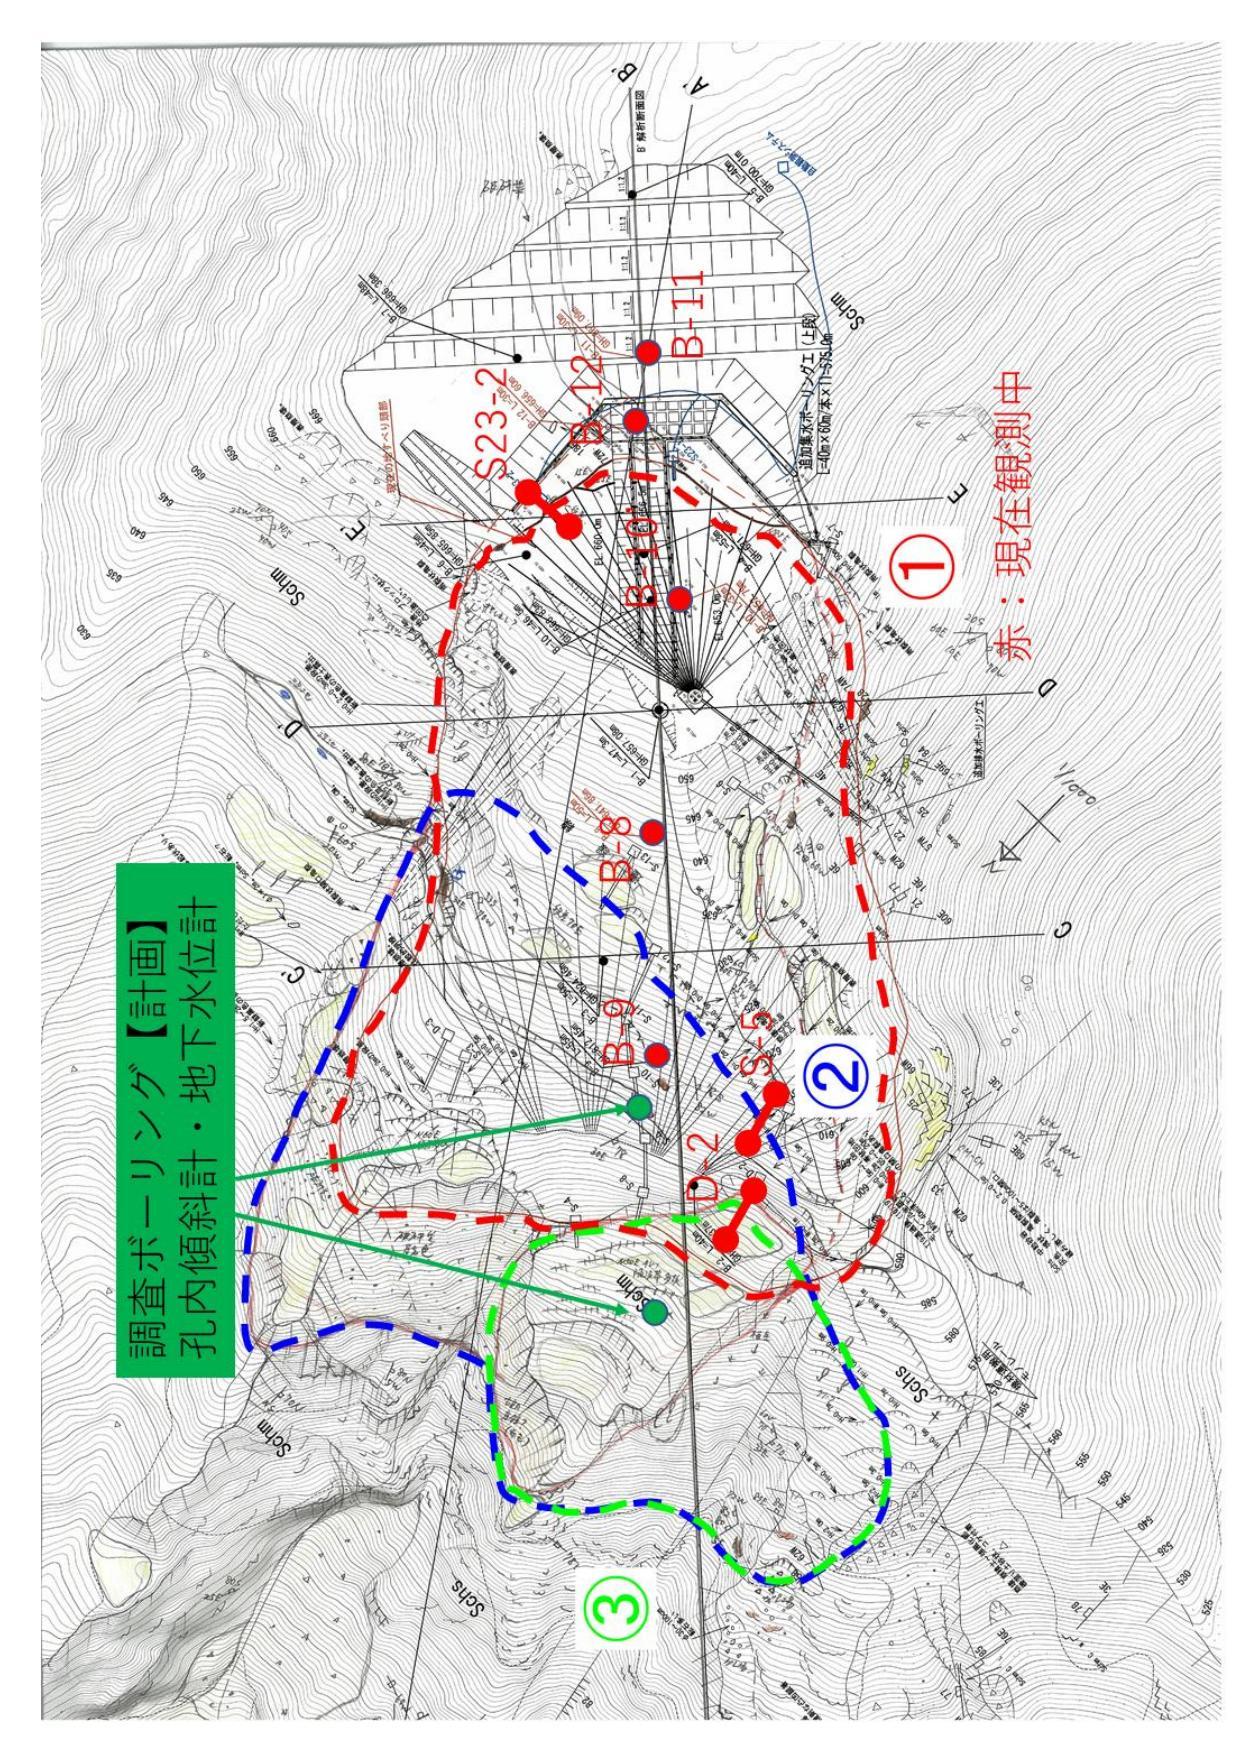
以上より、被災当初の地すべりブロック(①ブロック)とは別に、新たにふたつの地すべり ブロック(②・③ブロック)が存在する可能性がある。しかしながら、新たな地すべりブロッ クのすべり面深度が確定できていない。したがって、大呂地すべりの機構を解明するために は、追加調査ボーリング・孔内変動観測・地下水位観測が必要である。追加調査案を図 8-7 に示す。今後、追加調査・観測に基づき、大呂地すべりについて解析し、概成に向けた対応を 検討する必要がある。

図 8-7 追加調査提案平面図

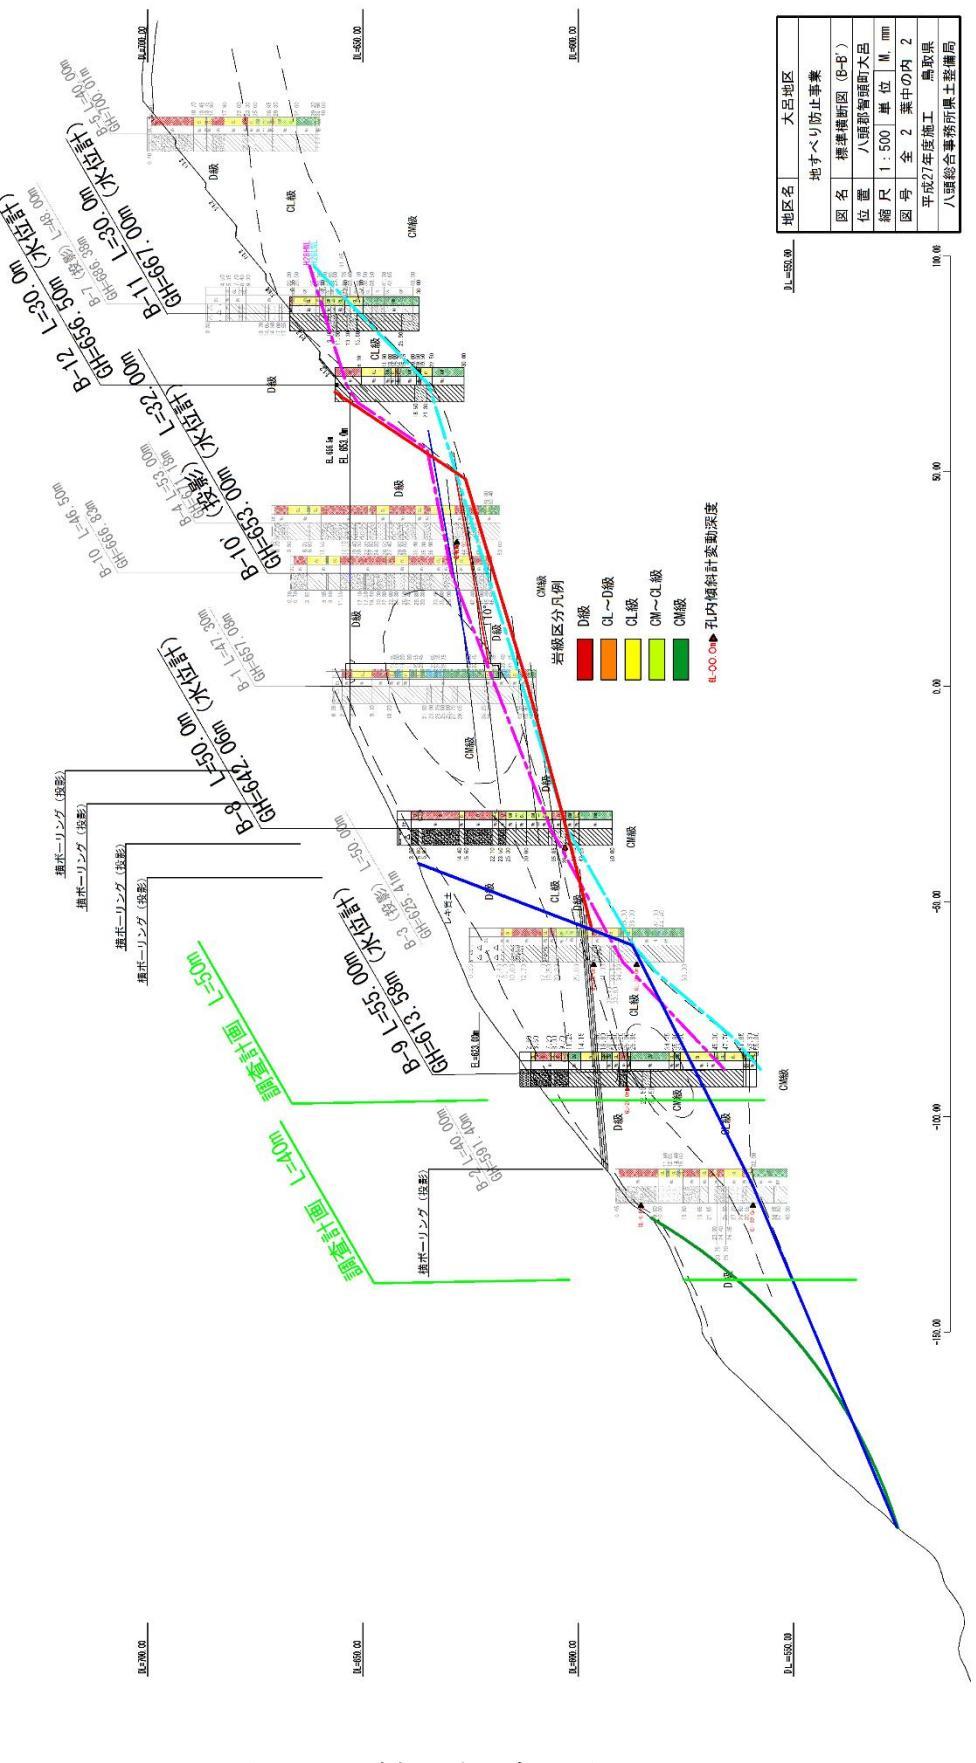
図 8-8 追加調査提案断面図
