# 平成26年度シンポジウム予稿集

# 「東北の地震と地すべり、その知見と教訓」

-2008 岩手・宮城内陸地震と 2011 東北地方太平洋沖地震を振り返って-

公益社団法人日本地すべり学会東北支部

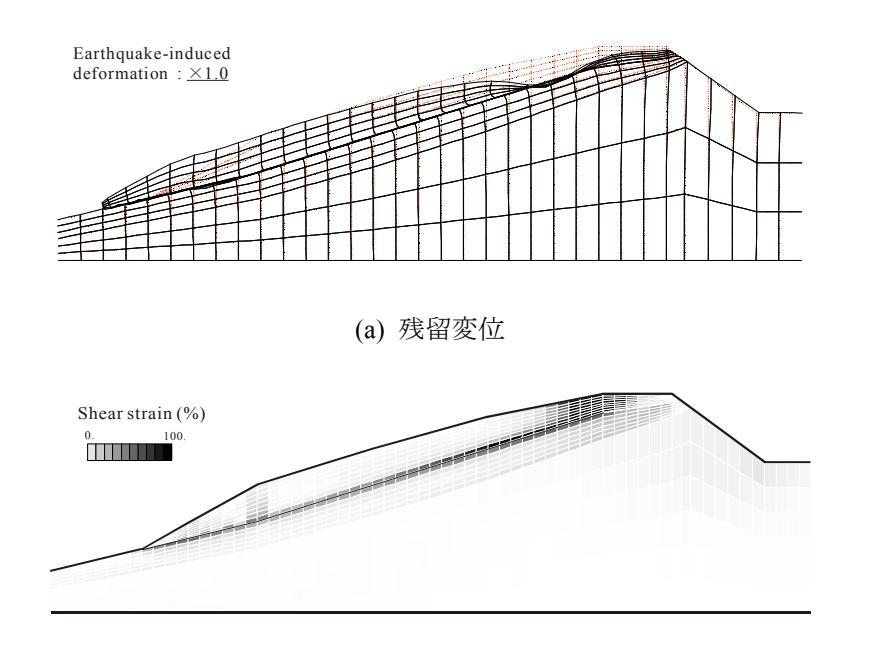
図-1 白河市葉ノ木平地すべりの地震後の残留変形性状 (FEM による再現結果).

すでに、多くの報告において紹介された現場の ため、詳細は割愛するが、例えば、福島県白河市 葉ノ木平地区で発生した地すべりを、動的弾塑性 FEMによって再現した結果が図-1である。解析に おいては、滑落の一因と考えられる"風化軽石を 含む鋭敏粘土層の繰返し載荷による軟化"を構成 モデル(UW 軟化モデル)において考慮した。

(b) 最大せん断ひずみ (J<sub>2</sub>比例成分)

前章で紹介した FEM 結果において, 地震中のい くつかの時刻における"すべり面上のせん断抵抗 (せん断応力)  $\tau$  と見かけの非排水せん断強度  $\tau_{\rm f}$  の分布"を示したのが図-3 である。地震中に斜面 内各位置の強度が徐々に低下し、やがてせん断抵 抗が発揮されにくくなっていく様子が窺える。

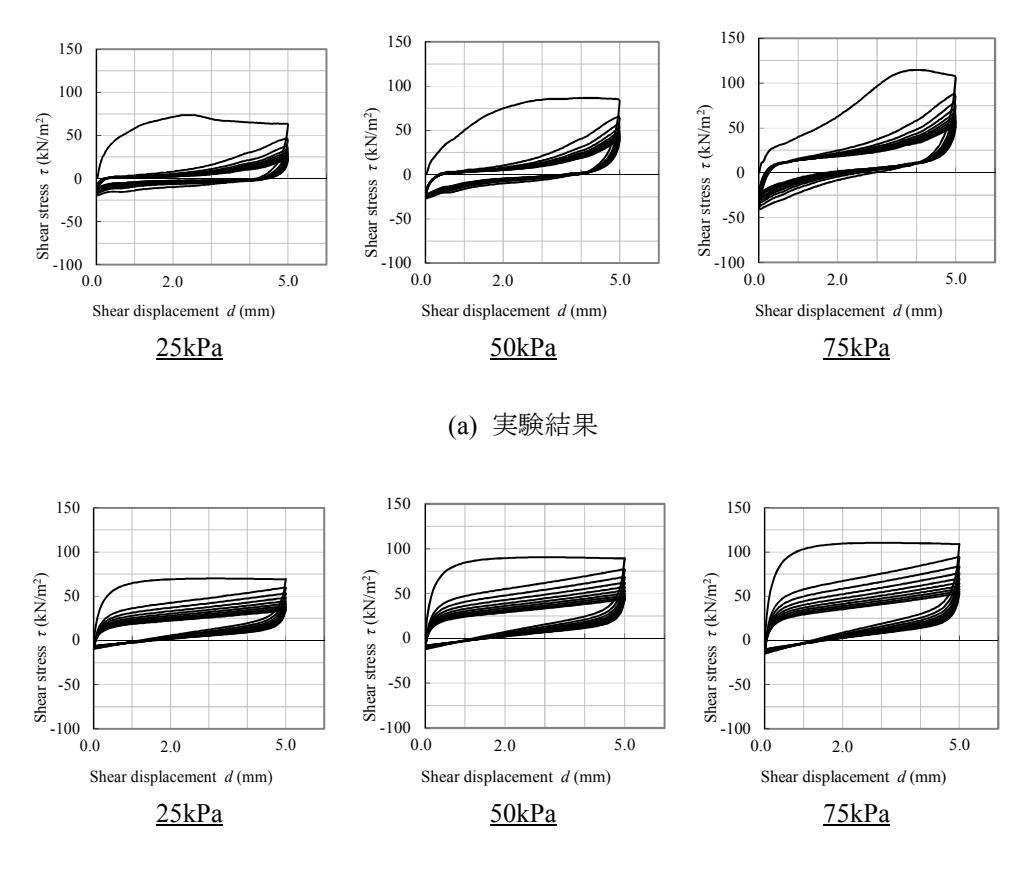
図-2 鋭敏粘土層の不撹乱試料を用いた繰返し一面せん断試験(等体積条件;種々の拘束圧)の結果と それらの応力-変位履歴曲線のUW軟化モデルによる再現.

現場から採取した鋭敏粘土層の不撹乱試料を用 いた種々の拘束圧下の繰返し一面せん断試験(等 体積条件)の結果とそれらを上記の構成モデルに よって再現したものが図-2 である。載荷初期には 一定のせん断抵抗が発揮されるものの,繰返し載 荷とともに急激に見かけの強度を失う様子が窺え る。この際,構成モデルにおいても「どの程度の

(b) 再現結果(UW 軟化モデルによる)

載荷によってどの程度の軟化が進行するのか」といった観点からの実験結果への近似が望まれる。

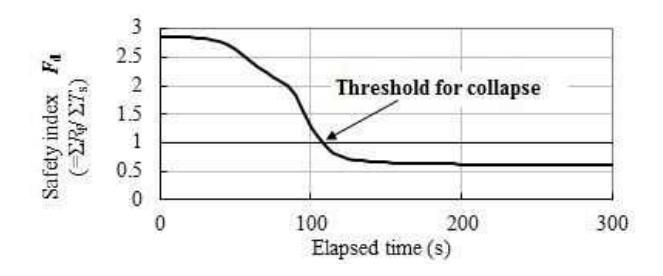
図-4 土塊の滑落に対する安定性を評価するための指標 F<sub>d</sub>の時間的変化(FEM 結果).

これらの力学的平衡を直接的に表すために、「すべり面上のせん断強度の総和」を「上部土塊の自重による滑動力」で除した指標 Fdに着目する。

ここに $\sum R_f$ はすべり面上の最大せん断抵抗力 (強度)の総和, $\sum T_s$ は自重に起因する滑動力 (注・地震動による慣性力は含めない)である。 図-4がFEMで得られたこの指標の時刻歴である

が、地震中にこの値が1.0以下に急減して土塊の滑落と長距離移動が開始したことがわかる。

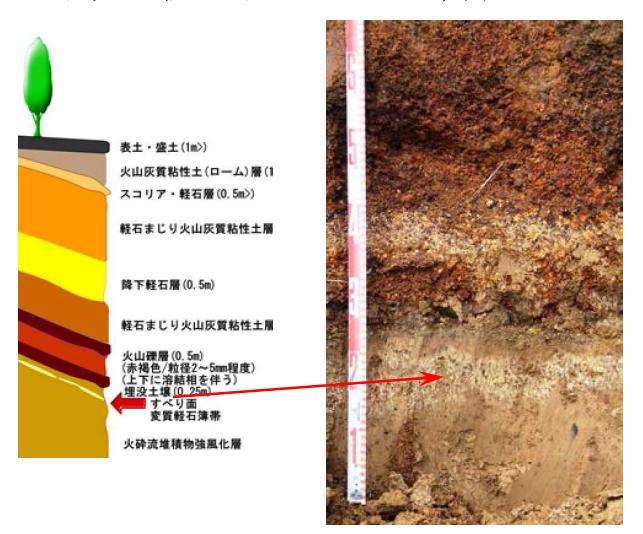
写真-1 葉ノ木平地すべりでの地質状況

これら地すべりを生じた斜面の地質は,数層の火 山灰質粘性土を主体とし,斜面にほぼ沿い堆積した 流れ盤であった.写真-1に,葉ノ木平地すべり地 で滑落崖に現れたすべり面を生じた層準付近の近接 写真を示す.火山灰質粘性土,火山砂,スコリア(火 山礫),軽石の堆積物層中に,少なくとも2枚の埋没 土壌が認められた.滑落崖で見られる最下位の埋没 土壌は,崩壊地すべり面に連続してみられ,また,

この埋没土壌中には風化した軽石堆積物の簿層が狭 在し、すべり面に点在していた.このことから、こ の簿層付近にすべり面が発達したと見られた.また、 この埋没土壌には固結して岩盤状になった部分を含 むスコリア層が上載する.この岩盤状の層は、上下 層に較べて密度が大きく、硬い特徴を有し、地震時 には、このスコリア層の質量が大きな地震力を生じ るとともに、変形に強いために、その上下位層のひ ずみ量を相対的な増加が示唆された.

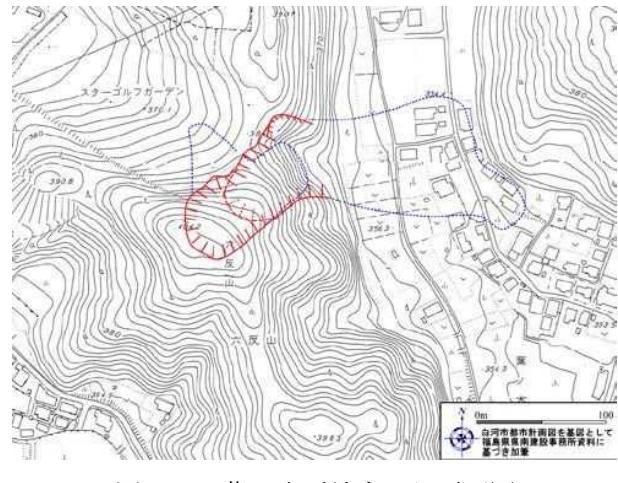
図-1 葉ノ木平地すべり平面図 (白河市役所都市計画図に加筆)

地形的特徴では,頂部滑落崖の背後に,退行性の クラックは認められなかった.また,図-1~4に示

れも、移送域でその方向を変化させたり、すべり面 の深さが大きく変化したりする点であった. このこ とは、1 つの移動体での運動とは考えにくく、屈曲 部付近やすべり面深さの変化部を頂部に、別の移動 体ですべりが発生したと考えられる.

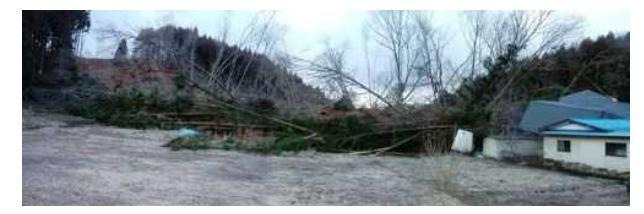
写真-3 葉ノ木平地すべり発生直後堆積土砂状況 (福島県県南建設事務所提供・2011.3.15 撮影)

写真-2,3は、福島県県南建設事務所による葉ノ 木平地すべり発生直後の状況である.写真-2から, 直後には比較的大きなブロックの土塊で堆積した状 況が窺え、それら土塊の上に立つことができたとの 証言があった.また,写真-3 は堆積土砂の状況で あるが、土塊は植生を乗せたまま、大きく擾乱せず に到達したことが窺える.崩壊直後に救助に当たっ た建設会社の社員からは、土塊が大きく地山の状 態を保存しており、重機での掘削が困難であった との証言があった. さらに、堆積した土塊の下部 には, 擾乱されていないスコリア層を確認できた. 一方、頂部滑落崖付近では地下水の湧出は殆ど確 認できず、屈曲部やすべり面深さが変化する付近 では湧水が認められた.以上のことがらと,移動 体の主体が相対的に不透水である火山灰質粘性土 からなることを合わせると、すべり面付近には水 みち状に地下水が存在し、特に下部では、その影 響を受けたと考えられた.これら葉ノ木平地すべ りでの特徴は、他の地すべり地でも確認できた.

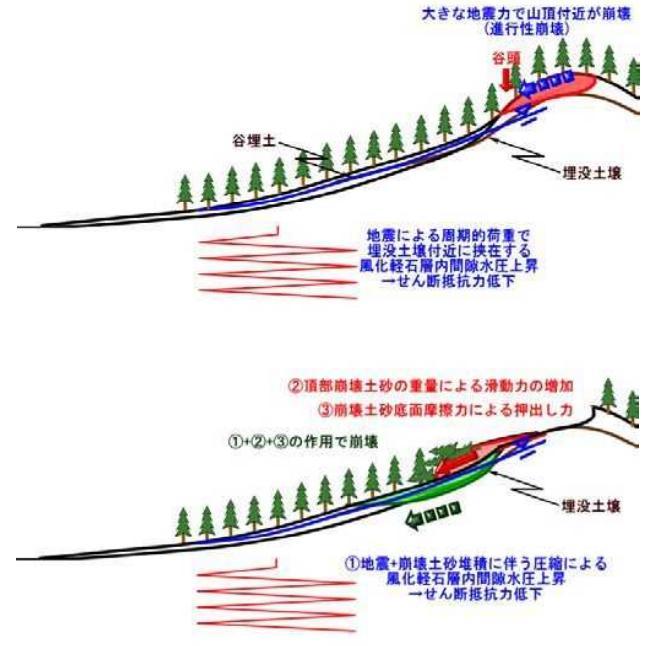
図-5 火山灰質粘性土分布地域で生じた地すべり機 構模式図

以上のことから,地すべりのメカニズムを模式的 にまとめたのが、図-5である.先ず、頭部が強い 地震動に伴って,山頂部や地形凸部で,軽石堆積 簿層が脆性的に破壊して,いわゆる進行型の崩壊 を生じたと考えられる. そして, 山頂部付近で生 じた崩壊土砂は,遷急線を跨ぐように堆積した. その後、時間を置かずに、土砂の停止に伴う反力 や急激な上載による間隙水圧の上昇、また、地震 ュ数値地図を基図に作成)

の揺れに伴う斜面内の間隙水圧の上昇などが重なっ て、谷頭部の凸部を巻き込んで二次的に崩壊した. そして、この二次的な崩壊で、結果として、滑動距 離が長くなったと考えられた.

豪雨時の発生メカニズムを模式的にまとめ、地震時と対比させたのが、図-6 である.地震時に崩壊地下部で生じたと考えられる二次的なすべりと、豪雨時のすべりの発生箇所はほぼ同じと判断でき、地震時でははじめに、それよりも上位で崩壊が開始したので、結果として土量が増え、それが被害を拡大させた原因の一つであると考えられる.

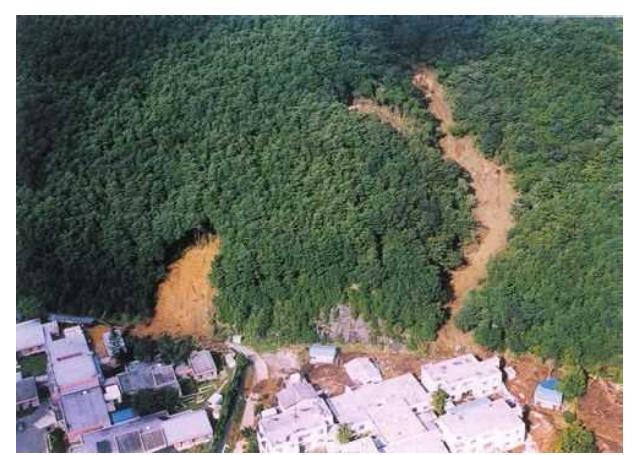
写真-4 西郷村太陽の国からまつ荘裏崩壊地 (国際航業(株)撮影)

写真-4, および、5には、豪雨災害時での西郷村 太陽の国からまつ荘裏崩壊地の状況と、すべり面付 近の地質模式図を示した.すべり面は地質模式図中, スコリア層直下の軽石層内に生じた.この特徴的な スコリア層は、太平洋沖地震時の葉ノ木平他の地す べり地でも認められたので、これを鍵に対比すると、 埋没土壌中に狭在した軽石堆積物層と写真-5に示 す軽石層とは同じ層準であり、地震時、豪雨時とも 同じ層準にすべり面が生じたと判断できた.

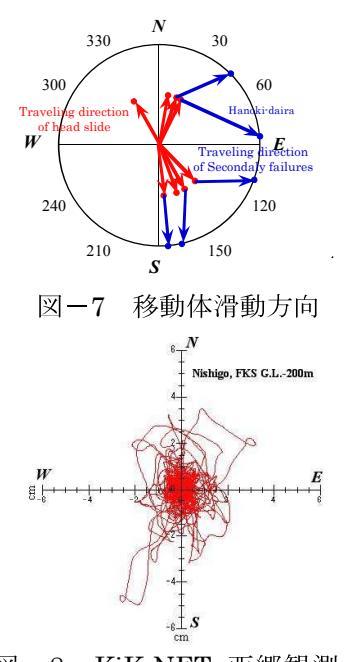
# 図-8 KiK-NET 西郷観測点 地中地震計質点軌跡

これら初期滑動方向と地震動の震動方向との対応 を確認するために、この地域にある KiK-net 西郷で の地震計記録から質点軌跡を描き、比較した.図-8

に、示すように、地震動の変位は南北方向に優勢で 初期滑動方向とほぼ一致する関係にあり、初期滑動 方向が地震動の影響を強く受けていることが解った. ここで、地震計が設置されている地盤と、地すべり を生じた箇所の地盤のサイト効果の差違を考慮し、 基盤内に設置されている地中地震計(KiK-net 西郷 観測点では、G.L.-200mの白河溶結凝灰岩層内)の データを用いた.

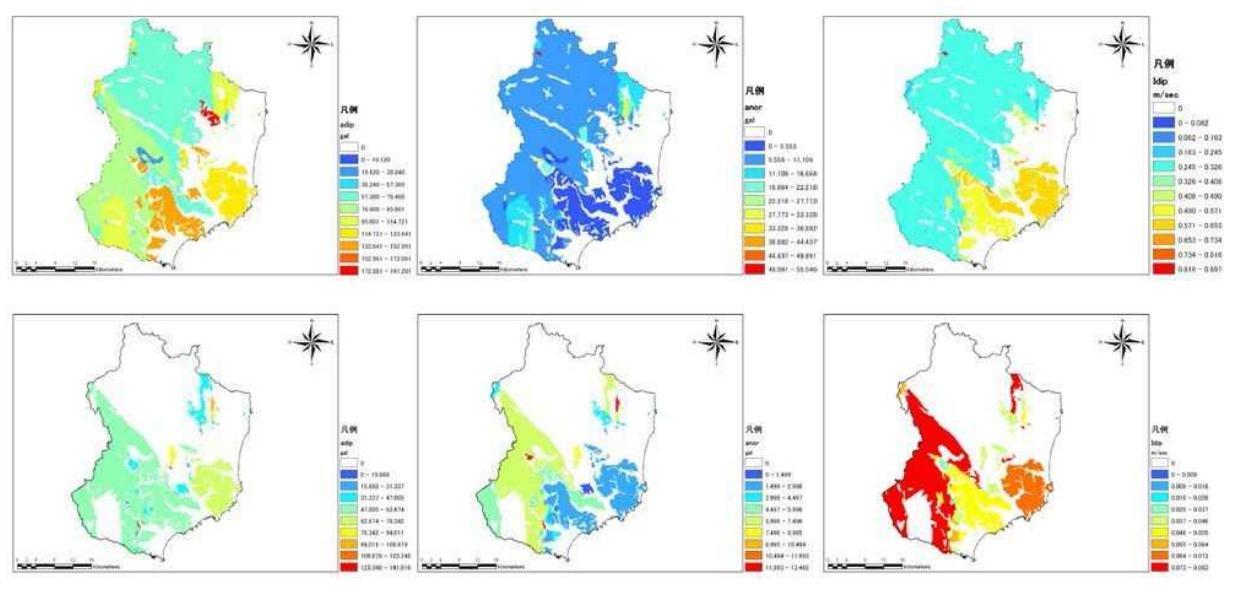
(頃斜方向最大加速度ベクトル量 法線方向最大加速度ベクトル量 傾斜方向 Arias Intensity 量
 図-9 本震(上段),および,4.11 関連地震(下段)でのいわき市地震動因子評価図

図-9 は検討の一例として, 震動継続時間の評価 指標に Arias Intensity (Arias, A., 1970)を用い, い わき市での地表面傾斜方向テンソル量の大きさを図 化したものである. 比較のため,最大加速度につい て,地形傾斜方向,および,法線方向それぞれのベ クトル量も示した. なお,使用した地震記録は,地 質区分域毎の KiK-NET 観測点で,サイト効果を除 去するために地中地震計のものを利用した.

これらの図から、従来しばしば利用される計測震 度に較べれば斜面に及ぼす地震動の影響を細かく評 価でき、また、最大加速度に較べて Arias Intensity の方が、内陸型と海溝型との震動性状の差を表現で きそうであることが分かった.そして、このような マップで表現できることから、広域での危険度評価 への利用が期待できそうである.

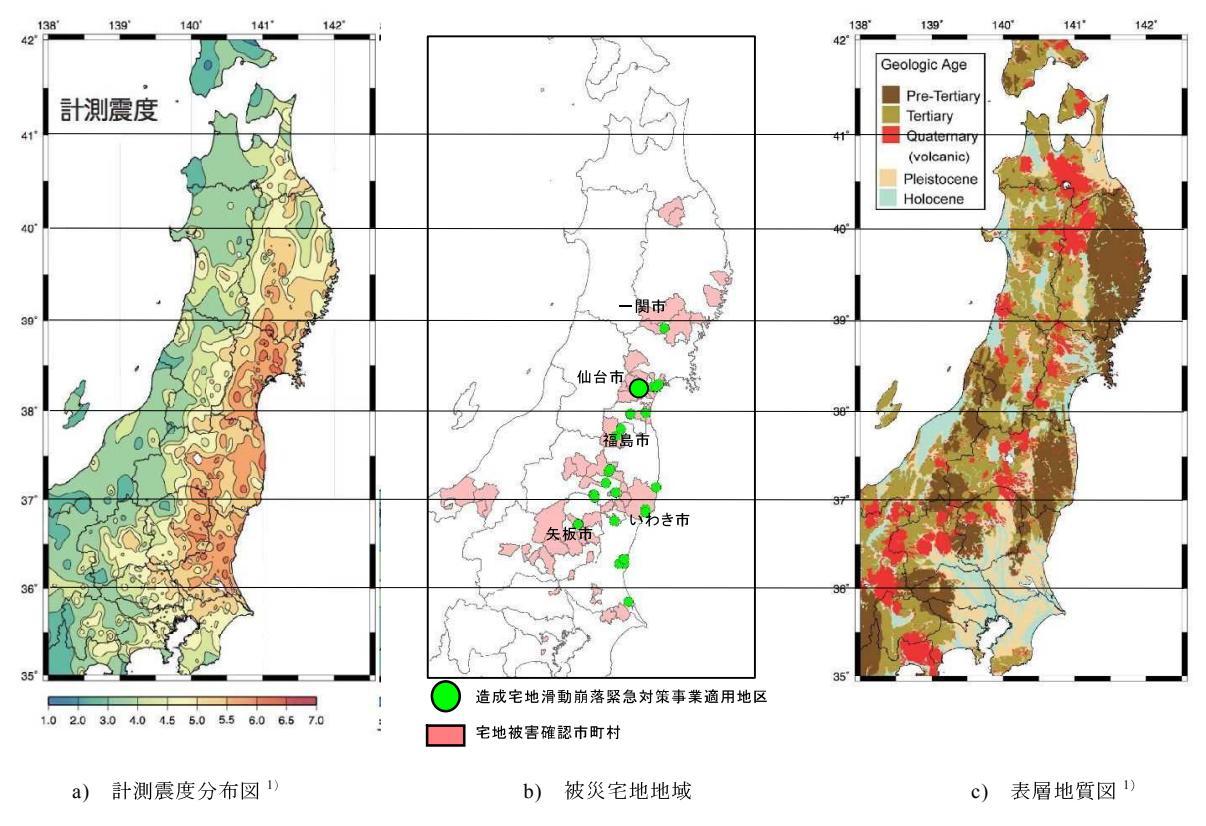
図-1 被災宅地地域と計測震度および表層地質の関係

図-1 に,東北地方太平洋沖地震による被災宅地地域と 計測震度<sup>1)</sup> および表層地質<sup>1)</sup>の関係を示した。同図 b) は被災宅地地域を示したものであり,宅地被害が確認さ れた市町村を赤で色付けするとともに,造成宅地滑動崩 落緊急対策事業の適用地区を緑の丸印で示した。

宅地被害が多く(30箇所以上)確認された市町村は, 概ね計測震度6弱~6強の地域に集中している。また, 造成宅地滑動崩落緊急対策事業の適用地区における被害 形態は,全体すべり,ひな壇すべり,のり面すべり,擁 壁被害等が大勢を占める。このほか,茨城県の鹿嶋市と 東海村では液状化による滑動被害が発生した。

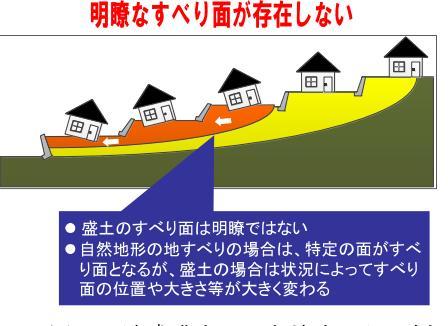
図-2 造成盛土のひな壇すべりの例

自然地形の地すべりと大規模盛土造成地の滑動(すべ り)の大きな違いとしては,前者では明瞭なすべり面が 存在するのに対して,後者では明瞭なすべり面が存在し ない場合が多いことが挙げられる。東北地方太平洋沖地 震被害が発生するまで,大規模盛土造成地の滑動は,盛 土と地山の境界をすべり面とする地すべり的被害を想定 していた。しかしながら,同地震による仙台市の造成宅 地被害では,いわゆる「ひな壇すべり」と呼ばれるよう な,盛土内にすべり面をもつ被害(図-2参照)もしくは, 盛土表面が変状する被害(変形被害)が多く発生した。

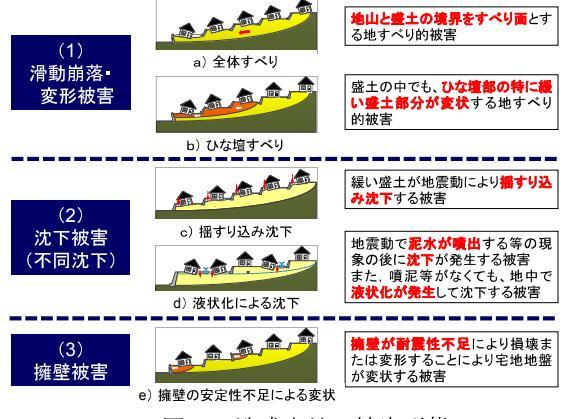
図-3 造成宅地の被害形態

仙台市内の造成宅地における切土・盛土・切盛境界に おける被害形態は、図-3 に示すとおり、(1)滑動崩落・ 変形被害、(2)沈下(不同沈下)被害、(3)擁壁被害の大 きく3つに分類される。また、(1)滑動崩落・変形被害 は、地山と盛土の境界をすべり面とする「全体すべり」 と、ひな壇部の特に緩い盛土部分が滑動変状する「ひな 壇すべり」に分類される。(2)沈下(不同沈下)被害は、 緩い盛土が地震動により揺すり込み沈下する場合と、液 状化による体積変化で生じる沈下に分類される。

被災宅地の被害形態(図-3)で示した大きく3つの分 類,すなわち,(1)滑動崩落・変形被害,(2)不同沈下 被害,(3)擁壁被害,のメカニズムについては,それぞ れ(1)盛土の滑動(すべり),(2)盛土の体積圧縮,(3) 構造由来(耐震性不足)として整理される。なお,盛土 の滑動崩落・変形被害の区別については,図-8に示すと おり,盛土が変形から破壊に至る過程の区別であり,す べり面の状態で区別される。

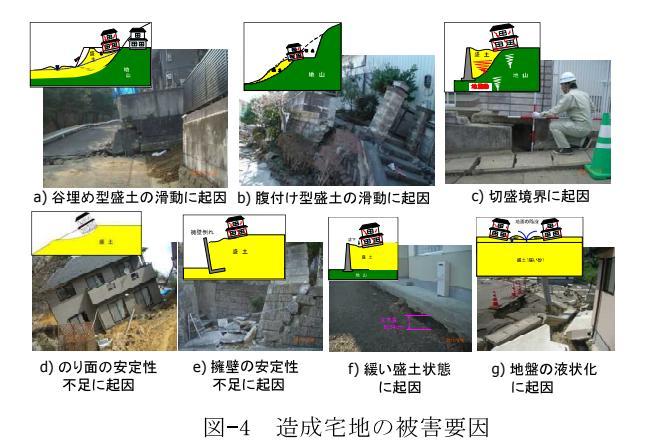
一方,造成宅地の被害要因は,図-4 に示すとおり, a)谷埋め型盛土の滑動に起因するもの,b)腹付け型盛土 の滑動に起因するもの,c)切盛境界に起因するもの, d)のり面の安定性不足に起因するもの,e)擁壁の安定性 不足に起因するもの,f)緩い盛土状態(揺すり込み)に 起因するもの,g)地盤の液状化に起因するもの,の7つ に分類される。

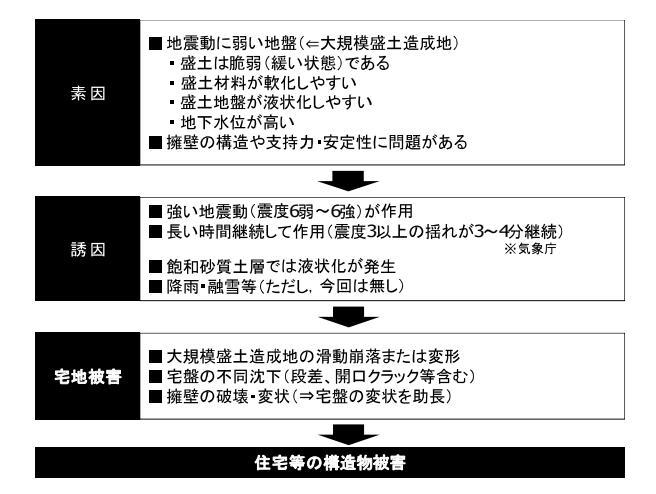
図-5 丘陵地の造成盛土宅地の被害メカニズム

丘陵地の造成盛土宅地の被害メカニズムについては, 図-5 に示すとおりである。素因としては,今回,甚大な 被害が発生した大規模盛土造成地では,地震動に弱い地 盤であったこと,および,擁壁が古い基準で造られたも のであり,擁壁の構造や支持力・安定性に問題があった ことなどが考えられる。ここに,地震動に弱い地盤とは, 次の4つの要因が挙げられる。

- ①盛土は脆弱(砂質土は非常に緩く、粘性土では非常に軟らかい状態)である。
- ②盛土材料が新第三紀の砂岩,泥岩,凝灰岩等の堆積 岩から構成されている場所では、スレーキングによ り軟化(土砂化)しやすい。
- ③盛土が飽和した緩い砂質土から構成されている場合 に,液状化が発生しやすい。
- ④地下水位が高い(地表面から浅い)。

誘因としては,強い地震動(震度6強~6弱)が作用 したこと,大きな揺れ(震度3以上)が3~4分継続し て長い時間作用したこと等が挙げられる。また,飽和砂 質土層では大きな地震動が長く作用したことで液状化が 発生した。なお,このほか誘因には降雨や融雪等も挙げ られるが,今回の地震ではこれらは発生していない。

上記,素因と誘因により,造成盛土宅地では,滑動崩 落または滑動変形被害や,宅盤の不同沈下被害(段差や 開ロクラック等)が発生した。また,擁壁の破壊や変状 (傾斜,移動等)が発生し,宅盤の変状(不同沈下等) を助長した。

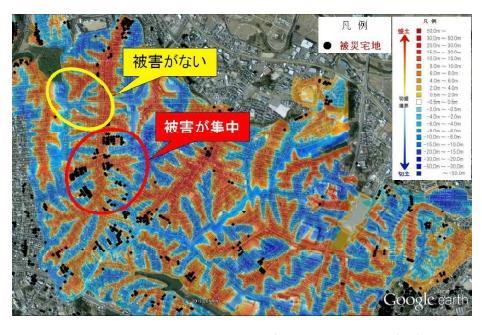
図-6 谷埋め盛土造成地の宅地被害例

ではない。宅地および建物被害は、同じ一団の盛土造成 地(特に谷埋め盛土造成地)でも被害が集中している地 域と無被害に近い地域が確認された(図-6)。

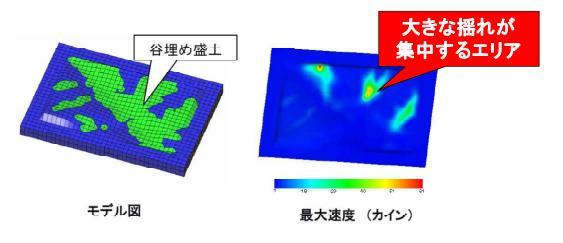
図-7 谷埋め盛土造成地の強震動シミュレーション例

この要因の1つとしては,造成盛土前の旧地形形状と 盛土厚さ等に起因する地震動の増幅特性の違いが考えら れる。図-7は高分解能三次元モデルに地震波を入力した 際に,同じ谷埋め盛土でも地震波が大きく増幅するエリ アが出現することを示したシミュレーション結果である。

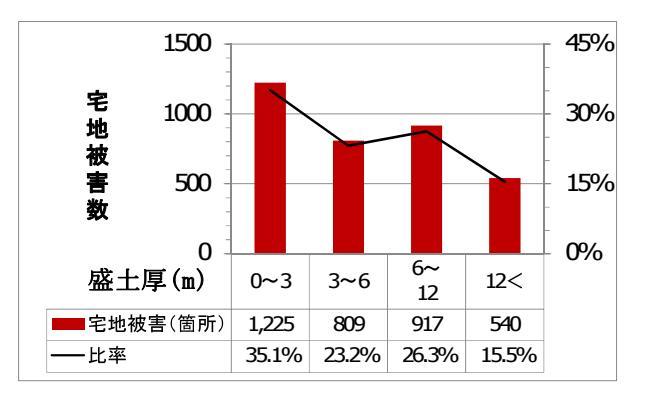
図-9 盛土厚と宅地被害箇所数の関係

東北地方太平洋沖地震における仙台市の造成地被害と 盛土厚の関係を図-9に示した。

表-1 と図-9 を比較すると,表-1 の配点では盛土厚が 3m以下では盛土厚 6~12mの約 3.5 倍で,盛土厚 12m より大きい場合は 0 点となっているが,今回の地震被害 場合は盛土厚が 3m以下では盛土厚 6~12mの約 1.3 倍, 盛土厚 12mより大きい場合は 0.6 倍と 0 ではない。

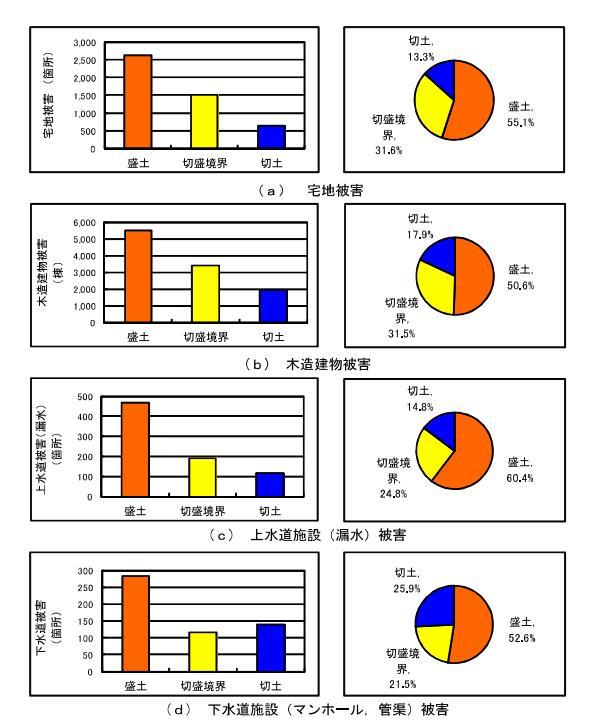
図-10 切土・盛土・切盛境界と各種構造物被害の関係

図-10に、宅地、木造建物、上水道(漏水)、下水道(マ ンホールおよび管渠)の各被害と切土・盛土・切盛境界 の被害割合をそれぞれ示した。ここに、切盛境界の被害 については、切盛図の精度が概ね±2.0mであることか ら、切盛厚さが±2.0mの範囲内にある被害を切盛境界 の被害としている。図-10より、いずれの被害も盛土上 の被害が50%を超えており、次いで切盛境界の被害が全 体の 20~30%程度で発生していることがわかる。

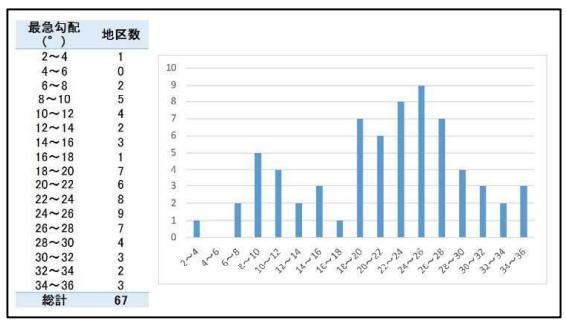
図-11 現地盤勾配と宅地被害の関係

これまで、現地盤勾配と被害との関係はあまり着目さ れていなかったが, 仙台市の被害(造成宅地滑動崩落緊 急対策事業適用地区)では、現地盤勾配が6度以上の地 区で大部分の被害が発生していることが判明した(図 -11 参照)。

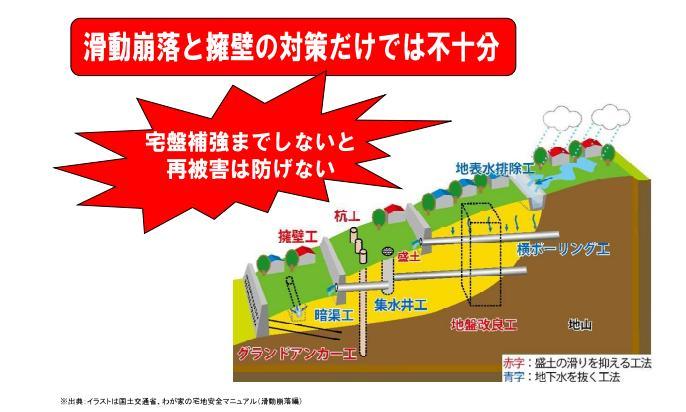
図-12 造成宅地の再度災害防止対策<sup>4)</sup>

このため、造成宅地の場合は、盛土の滑動対策や擁壁 補強のみならず、宅盤補強まで確実に実施しないと再度 災害を防ぐことができない特徴がある(図-12参照)。

造成盛土宅地の滑動対策は,基本的に地すべり対策と 同じである。しかしながら、盛土が極めて不均質かつ軟 弱であるため、抑止対策だけでは宅地・建物の再度災害 を防げない問題がある。これは、例えば抑止杭工で頭部 の許容変位を 10cm 許したとすると、その 10cm の変位で 宅盤が不同沈下し、住宅に甚大な被害を与えることにな る。また、擁壁が健全であっても宅盤が不同沈下して住 宅に甚大な被害を与えた例も確認されている。これは, 宅盤が緩い締固め状態にあるため、地震動による揺すり 込み沈下した例である。さらに,砂質系盛土で地下水位 が高い場合には,液状化により不同沈下が発生した例も 確認されている。これらは、宅盤の品質の問題である。

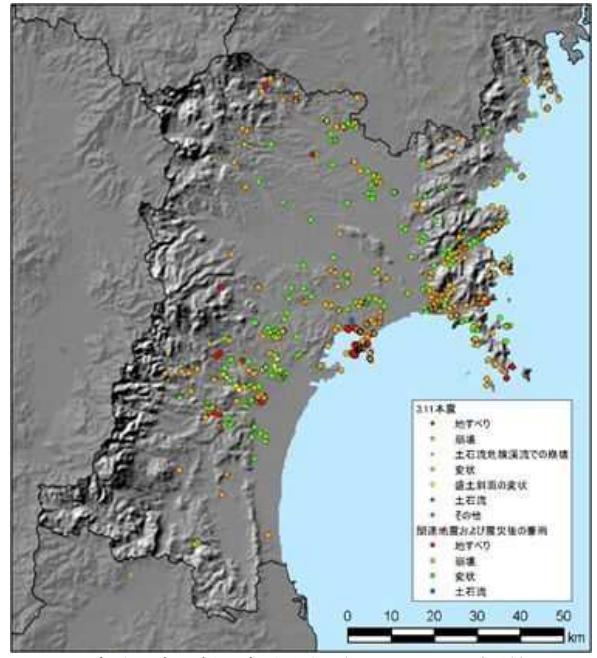
図-1 宮城県内の斜面変動分布(Google map に加筆)

県内は、地形的・地質的に区分すると、奥羽山脈地帯、 北上山地南部隆起帯、阿武隈山地北部隆起帯、仙北丘陵 地帯、仙北低地帯、仙南低地帯の6地域に大別される。 図-1によれば、県内の斜面変動は、低地帯を除く丘陵〜 山地部にかけて広く分布する<sup>1)</sup>。しかし、詳細にみると 偏在的な分布傾向を示しており、震源に近い沿岸部で中 古生層からなる北上山地南部隆起帯、あるいは中新世〜 鮮新世の厚い堆積岩で構成される仙北丘陵地帯東部にお いて崩壊が多発している。特に、震源に近い松島湾周辺 および牡鹿半島から南三陸町にかけての地域に集中的に 見られる。松島湾周辺では海進時に海岸浸食を受けて形 成された急斜面(海食崖)が発達していて、そこで集中 的に崩壊している点が特徴として挙げられる。

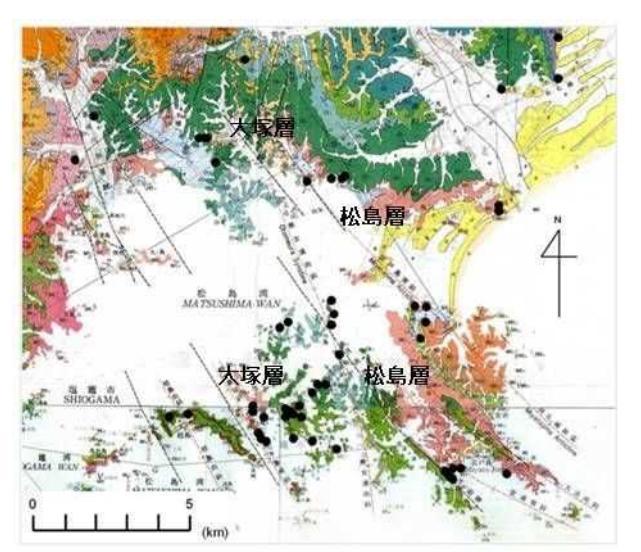
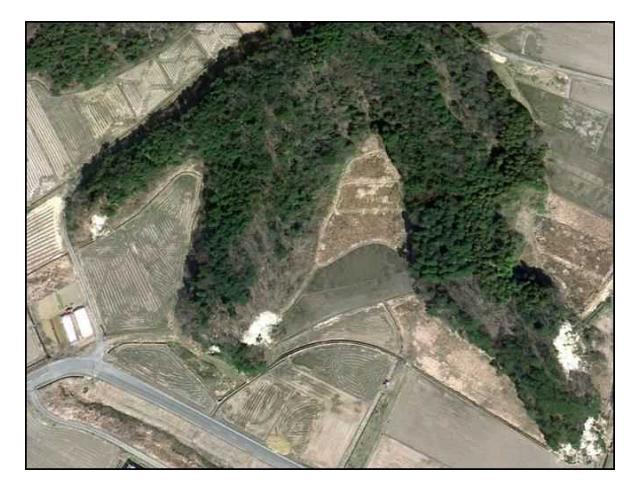
図-2 松島湾周辺の地質と斜面変動分布

崩壊が集中した地域は約10km四方の範囲である。今回の地震(本震,最大余震4/7のいずれで発生したかは 不特定)で発生したとみられる箇所は、2011年4月6日 撮影のGoogle Earthの画面でも確認することができ、76 箇所であった(図-2,3)。

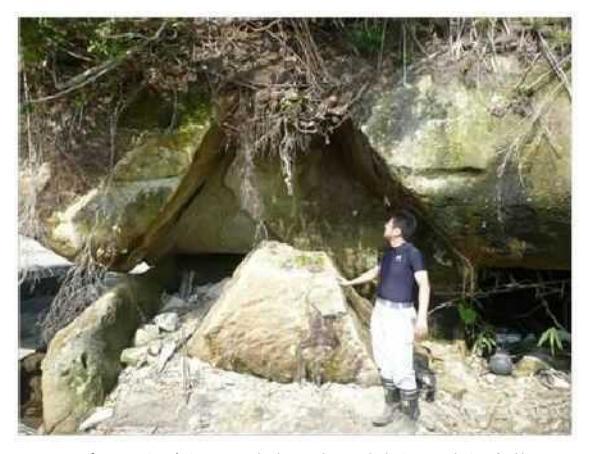
写真-1 松島層・上部軽石凝灰岩部層の岩盤崩落

松島層は安山岩角礫および石英片を含む塊状の軽石凝 灰岩からなり、岩相上、下部から下部軽石凝灰岩部層、 中部軽石凝灰岩部層、凝灰角礫岩部層、シルト岩部層、 上部軽石凝灰岩部層の5部層に細分され、主に室戸島、 松島湾沿岸部に広く分布している。この地層では上部軽 石凝灰岩部層に多くの岩盤崩壊が発生した。この部層は 層理の乏しい軽石凝灰岩を主体とし、凝灰質砂岩あるい はシルト岩を伴い,軽石は粒径1~2cm程度である。全般に塊状で割れ目の少ない岩体をなしているところでは加工しやすさから石材として利用されている。今回の地震では1m~数mの間隔で発達する開口した節理,亀裂の発達した部分で岩盤崩壊が発生したところが多かった

(写真-1)。また本部層から成る海食崖を掘り込み小規模 な倉庫にして利用していたところでも、節理等の分離面 から崩壊する例がみられた。本部層の崩壊は、直径数 m 規模の崩落を特徴としている。

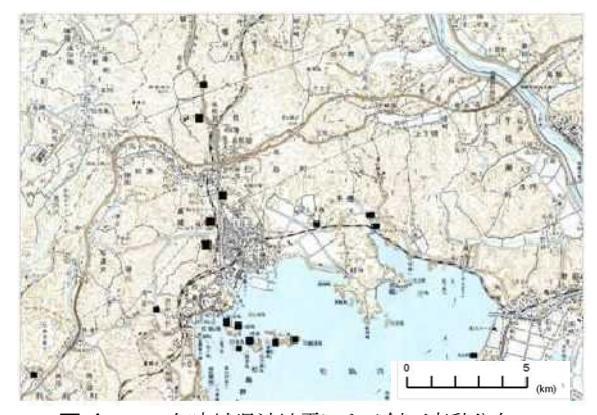
図-4 1978年宮城県沖地震による斜面変動分布

東北大学理学部地質学古生物学教室<sup>5</sup>よれば、1978年 宮城県沖地震の際に松島湾周辺で発生した自然斜面の崩 壊箇所は全部で17箇所確認されている(図-4)。崩壊の 分布傾向をみると、松島町中心部や松島湾付近の島嶼部 の急崖箇所に集中し、地質的にも今回の地震によるもの と類似した傾向であり、規模の大きな地震の度に被災が 繰り返されていることが分かる。

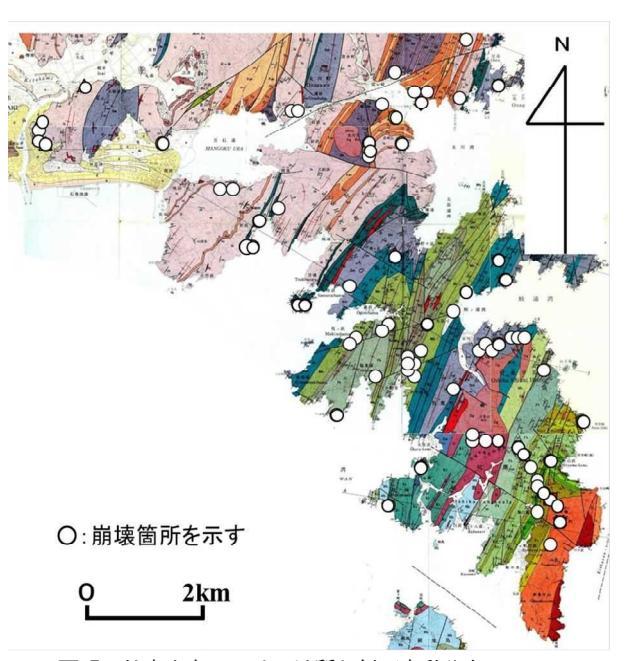
図-5 牡鹿半島における地質と斜面変動分布

今回の地震による斜面変動は、石巻市より女川町にか けての牡鹿半島付近と南三陸町内で崩壊発生が集中した。 斜面変動箇所は、国土交通省、宮城県、石巻市の行政機 関の調査結果と現地調査で確認した箇所をあわせて 55 箇所であった(図-5)。

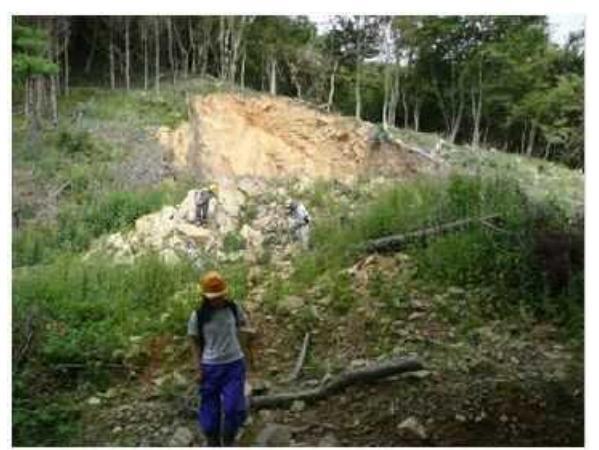
写真-3 風化岩の崩壊

り面となった流れ盤の構造を持つものとに二分される。 さらにわずかであるが、風化岩のところでも崩壊がみら れた(写真-3)。

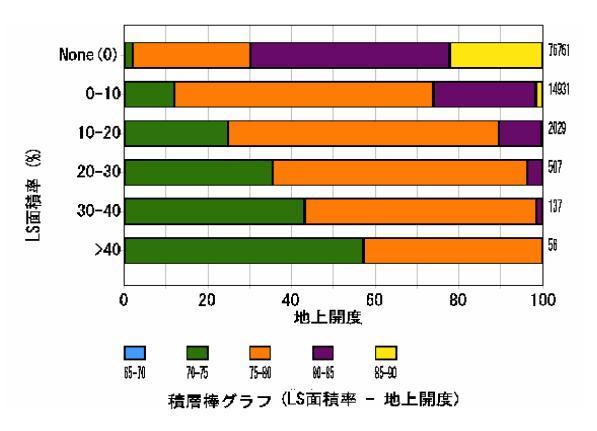
# 図-2 積層棒グラフ事例(崩壊・地上開度)

また,バッファ内で地すべりもしくは崩壊現象 があるものを"発生"とし,抽出した因子毎の条件設 定とバッファ内の 10mメッシュ数から発生率(=発 生メッシュ数/全メッシュ数)を求めた。それをも とに,図-2 に示すような積層棒グラフで条件設定 範囲と発生率の関係を示し,その傾向から因果関 係が認められるものピックアップしていった。

ここで条件設定とは、条件内の範囲を区切るこ とで、たとえば図-2 の「地上開度」の場合、角度 を 5 度刻みに設定して発生率毎に評価することで ある。危険度はバッファ内を AHP 点数として評価 するもので下記とした。

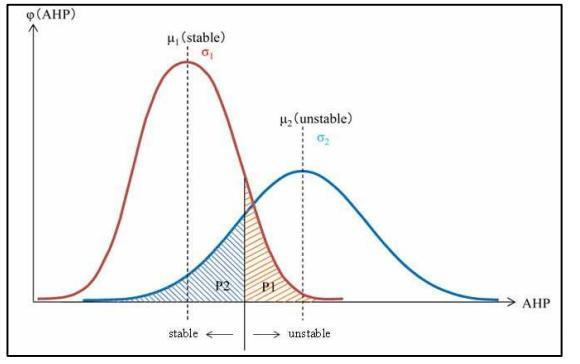
図-3 正規分布確率密度関数と過誤確率分析(p)

正規分布確率密度関数による過誤確率分析とは, 崩壊や地すべりの発生・非発生条件の独立・分離 を明確に評価するために用いたもので,モデルの 合理性を過誤確率(p)の合計値の最小化を目的関数 として評価したものである。

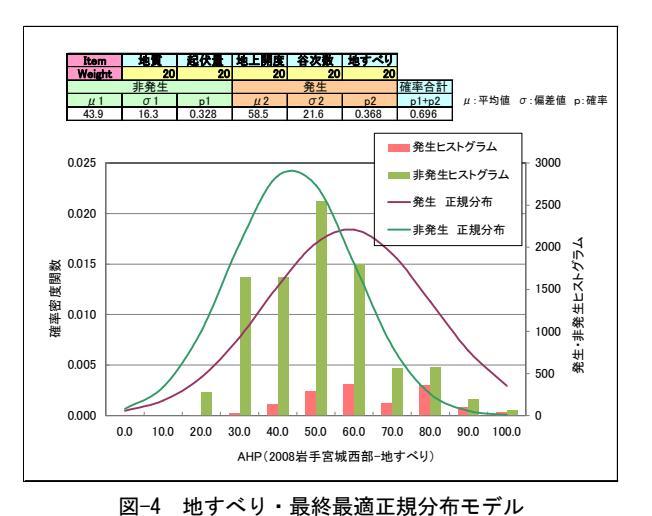
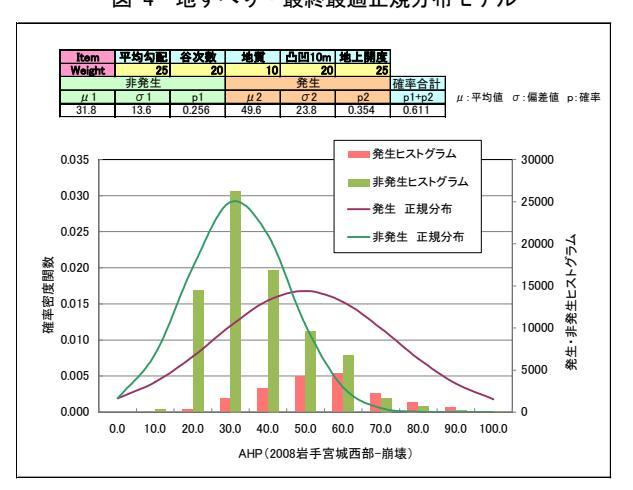
図−5 崩壊・最終最適正規分布モデル

図-4,5には、地すべり・崩壊それぞれの実際の発生、非発生のヒストグラム分布とその平均値μ, 偏差値σに基づく正規密度関数モデルおよび過誤 確率分布を示す。

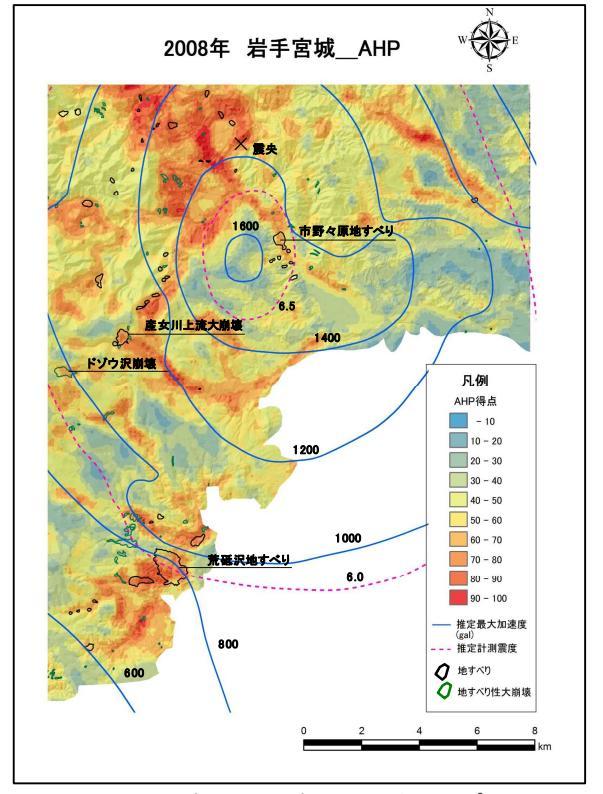
図-6 地すべりに対する AHP 評価マップ

なお, この AHP に基づく評価マップは図-6, 図-7 のようになる。
