(公社) 日本地すべり学会関東支部 平成 27 年度第 2 回現地検討会開催報告

- (1) 開催日：平成 27 年 10 月 16 日（金）
- (2) 開催場所：山梨県南巨摩郡身延町三澤 楠田（くすんた）地区
- (3) テーマ：平成 19 年台風 4 号により活動が活発化した山梨県楠田地すべり
- (4) 主催：(公社) 日本地すべり学会 関東支部
- (5) 協力：山梨県森林環境部治山林道課，峡南林務環境事務所，国土防災技術(株)山梨支店
- (6) 講師：芦沢 孝之（山梨県峡南林務環境事務所），児玉 卓也（国土防災技術(株)山梨支店）
- (7) 参加人数：20 名（学会正会員 13 名，非会員 7 名）

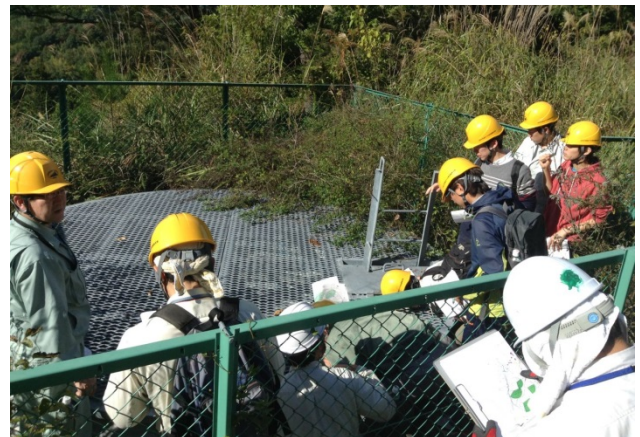
写真-2 集水井工の視察状況

当地区では平成 18 年春より源頭部に段差地形が確認されるようになり，全長 280m に及ぶ滑落崖を形成するまでに拡大した。その後平成 19 年 7 月には台風 4 号がもたらした豪雨により大規模な地すべりが発生し，当時の変位量は最大 30mm/日に及んだ。無降雨時にも活動していたが，平成 19 年度災害関連地すべり防止事業で排土工を実施したことで，地すべり活動は沈静化に至った。その後，集水井工，集水ボーリング工の施工を経て，現在は鋼管杭工等が順次施工されている。

本検討会では，事務所内にて山梨県峡南林務環境事務所治山林道課の芦沢氏，国土防災技術（株）山梨支店の児玉氏から地すべり発生時の状況や対応，調査結果，対策工の方針などについてご説明いただいた。その後，楠田地区に移動し地すべり地内外の様子や排土工，集水井工などの対策工施工状況を見学した。質疑応答の際は斜面傾斜に対して地すべりの移動方向が斜交していることや，昭和末期に活動した周辺の地すべりブロックとの関連性などについて意見が交わされた。
