## ランドスライドフォトコンテストの結果について

### 第 53 回研究発表会及び現地見学会実行委員会

#### ランドスライドフォトコンテスト（平成 26 年度）入賞作品

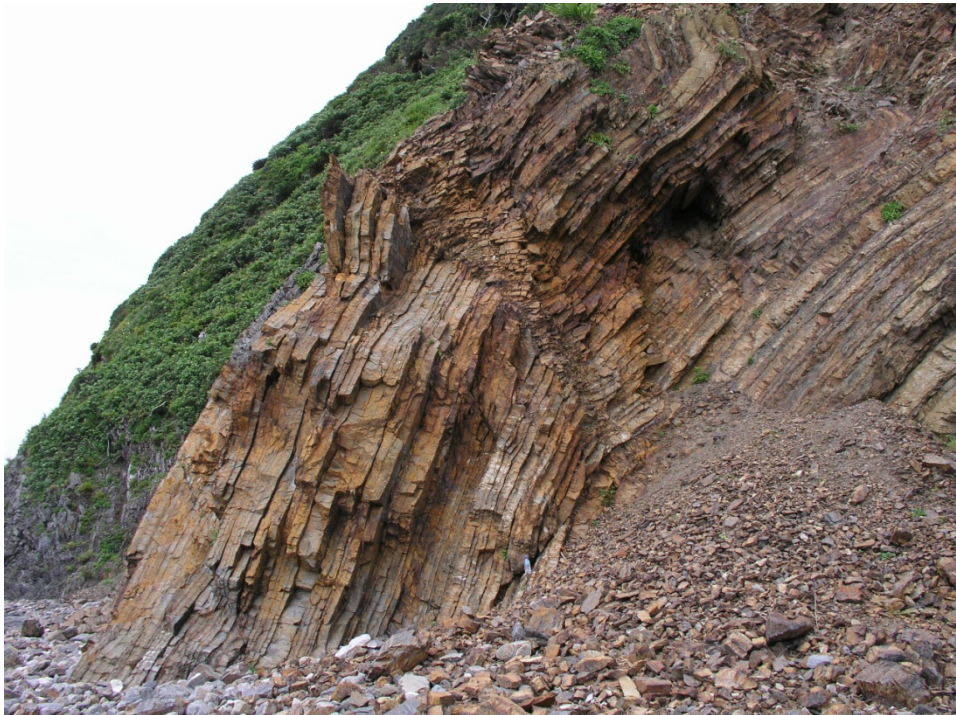
最優秀賞

| 写真説明 | 沖縄県名護市天仁屋海岸には四万十付加体の始新統嘉陽層が分布しており，史跡名勝天然記念物にも指定された学術的にも貴重で見事な褶曲－衝上断層帯が観察できる。写真はその露頭を見に巡検に行った際にたまたま発見した岩盤重力変形露頭である。斜面途中に地層の座屈による褶曲と破碎がみられ，末端部は層理面沿って開口が進んでいる。現地は満潮時のアクセスが難しく，海食が斜面の不安定化に大きく影響していると考えられる。 |

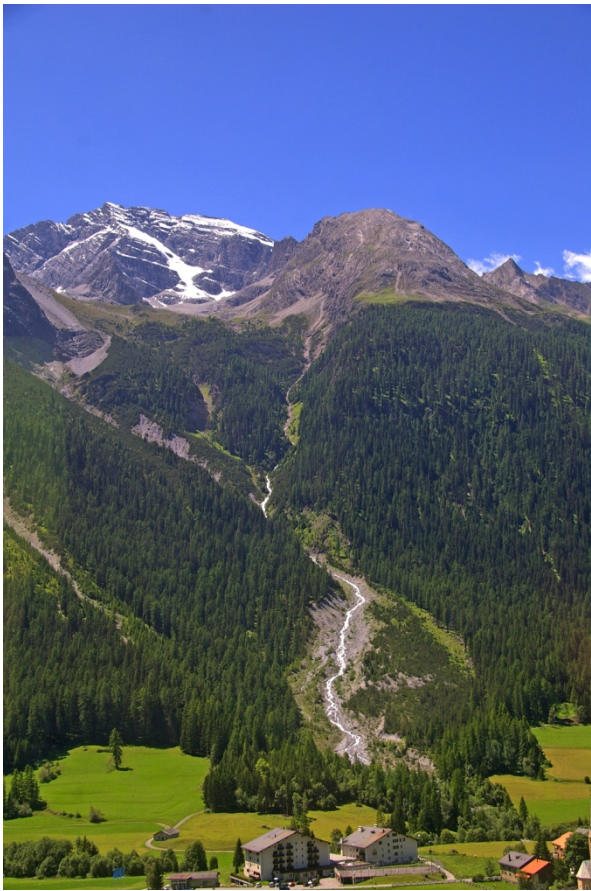
優秀賞

| 写真説明 | 山頂付近における氷河・周氷河作用による侵食から、そこで生産された岩屑の土石流による流下と沖積錐の形成、さらにはその先の建物の立地環境まで、一通りの地形変化プロセスが一目で見て取れる光景であり、教材としても有用である。 |

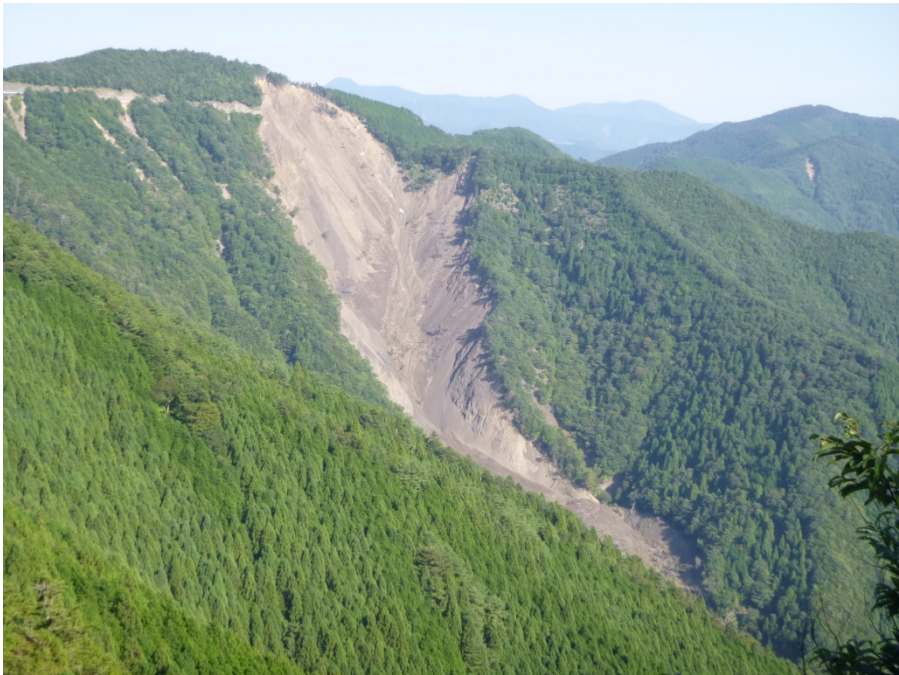
優秀賞

| 写真説明 | <p>西向き斜面の標高 1100m から幅約 230m、斜面長約 600m の山腹崩壊が発生して、尾根部に位置する林道川津今西線を寸断し、崩壊土砂が溪流に流出している。</p> <p>現在も斜面内には不安定土塊が残留しており、崩壊土砂は溪流内を約 1500m 流下して溪流を荒廃させている。</p> |
