2026 年度（公社）日本地すべり学会 群馬大会

# 県民講演会

# 能登半島地震で発生した地震と豪雨 による土砂災害

## 群馬県における土砂災害

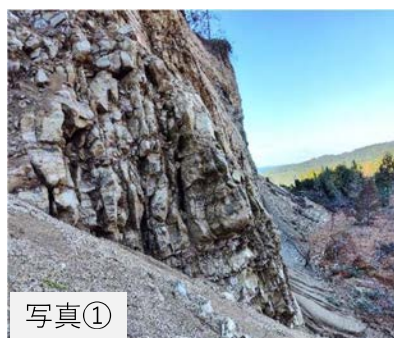
写真①

南北方向の構造に  
規制されている（こ  
の方向に断層？）  
NS方向の条線が一  
部残存 左側壁側の  
節理は(N5° E,  
75° E)

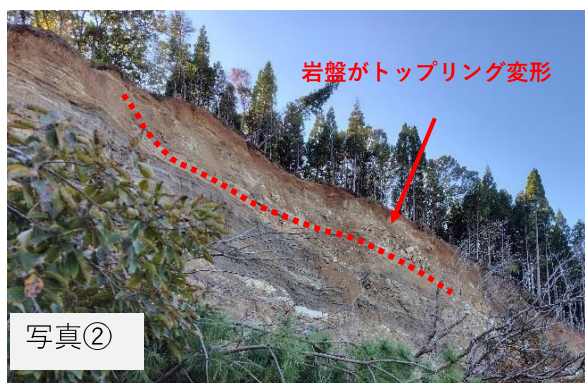
写真②

岩盤がトップリング変形

左側（西側）壁側に古い移動  
（地すべり）土塊が残存

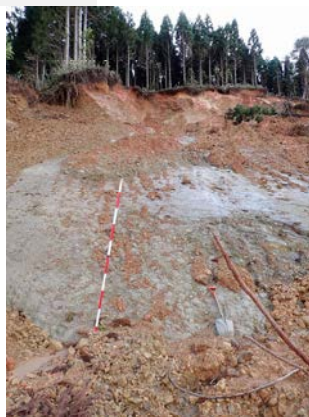
写真③

すべり面  
(すべり面が下位の泥岩  
層に転移し階段状)  
(N40° E40° W, 条線NS  
方向)

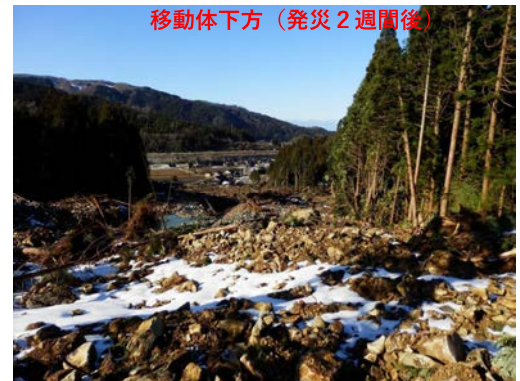
写真⑨

(スレーキングが進んでいない状況)

移動体下方 (発災2週間後)

脚部付近では、紅葉川に面して解放する形状で土塊が広がり、河道閉塞

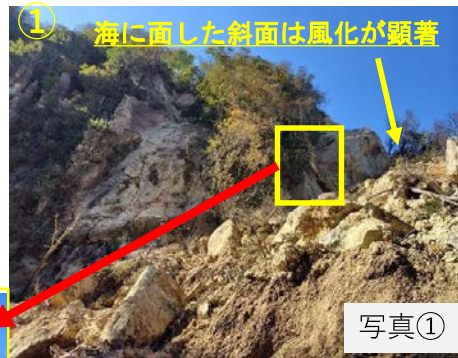
清水Aブロック崩壊地東側側方崖 滑落崖（凝灰角礫岩）

斜面中腹部  
（岩塊状）

斜面脚部  
（砂礫状）

滑落崖（植生が有り、古い）  
開口亀裂が多く、海側に面した斜面は特に風化が進み、岩塊状から砂礫状に脆弱化

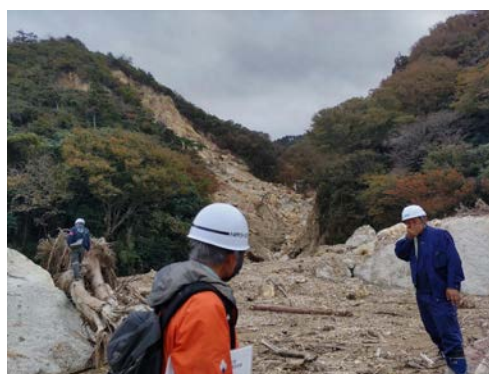
仁江川河口周辺（豪雨後）

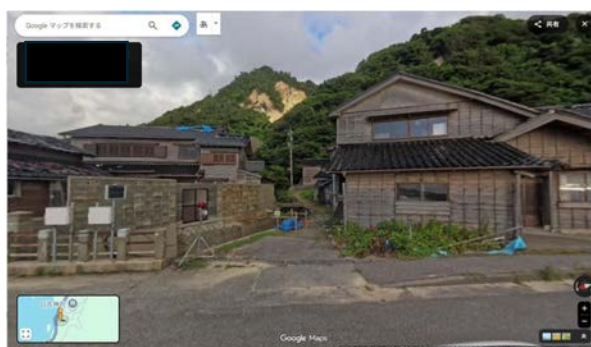
仁江川河口周辺（地震後・豪雨前）

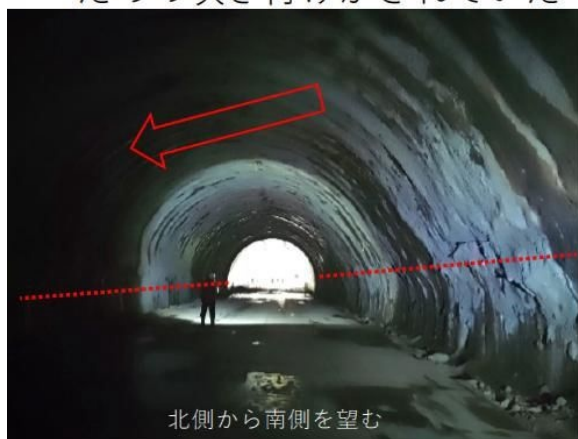
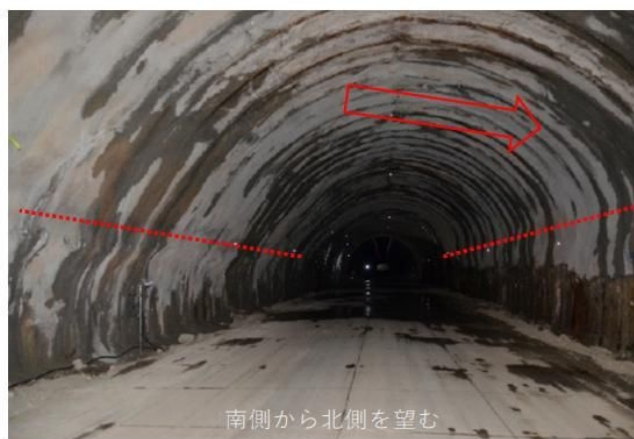
## R249大谷トンネル

- ・ 地すべり地形分布を横断する大谷トンネル内の変状調査
- ・ トンネルの南側の入り口付近の変状が顕著
- ・ 変状が生じた支保工周辺のコンクリート（30cm厚）を削り、保護のための吹き付けがされていた

← 覆エコンクリート  
約30cm厚

- トンネルで大きな変状が生じている割には、地震後に取得された高精細図面で変状を引き起こした地すべりの変形が現れていない。

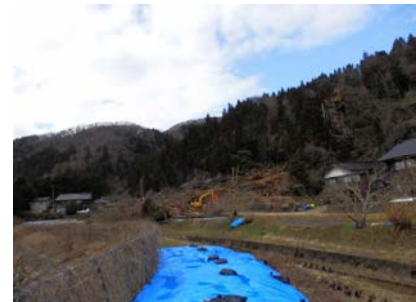
地震直後の金蔵川（R6.2）

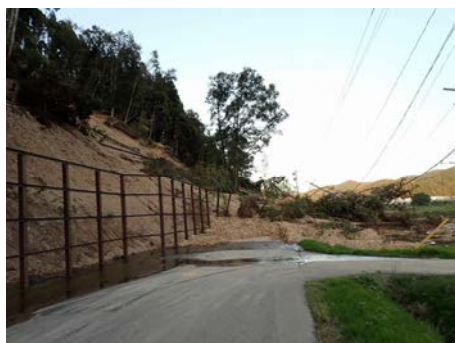
豪雨による崩壊

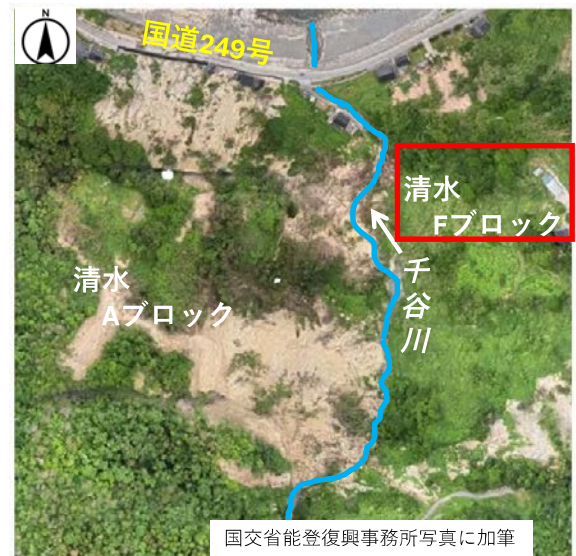
## 清水地区（Fブロック）集水井の変状

集水井①では、深度約8mでせん断変形している状況が確認された。

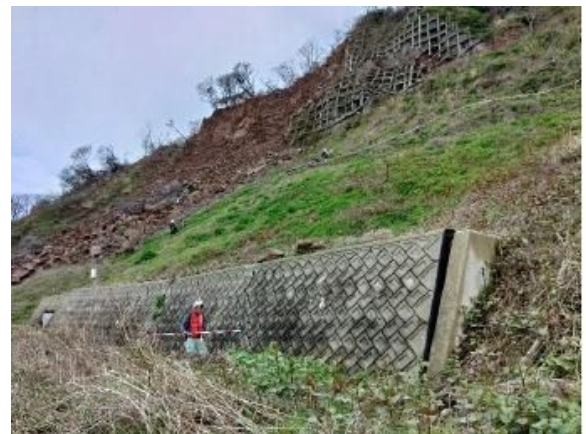
- 深見地区（輪島市）では、排水トンネルにおいて複数箇所に変状が生じた（2007年の地震ではトンネル本体への影響はなし）。また、坑口上部の法枠工において、岩盤すべりによる被災が生じた。
- 坑口付近のトンネル内の変状は岩盤すべりによるものと推定される。一方、坑口付近以外にも複数箇所に変状が生じているため、深い深度で地盤変動が生じた可能性がある（左側の写真）。
- 変状が生じた箇所は支保工間隔が狭くなっており、もともと地山が脆弱であった。

坑口上部の岩盤すべりによる法枠工の被災と土留め擁壁の押し出し

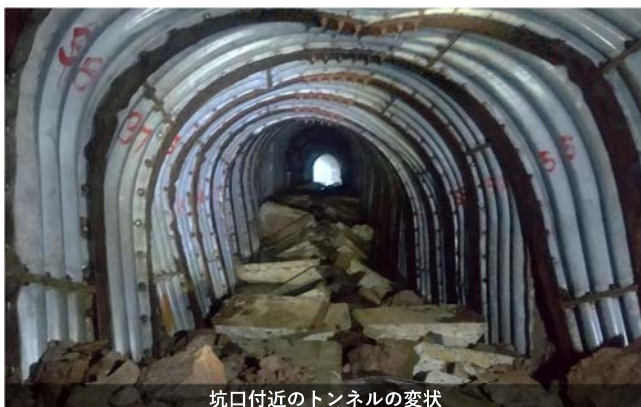
坑口付近のトンネルの変状

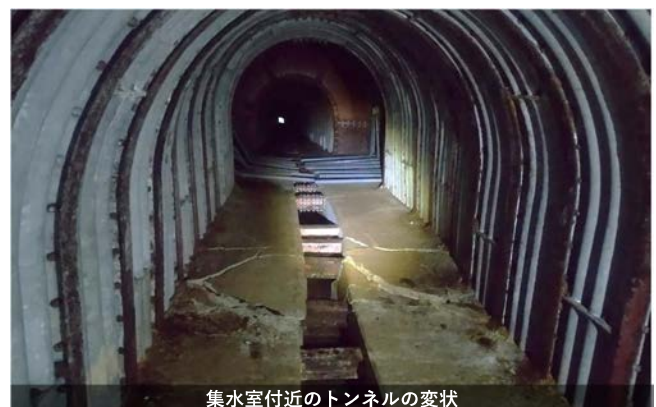
集水室付近のトンネルの変状

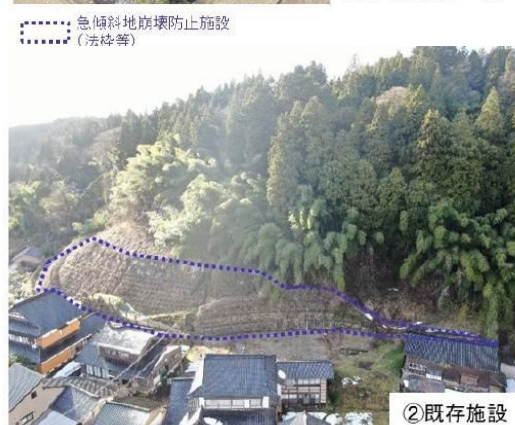
② 既存施設  
国土交通省

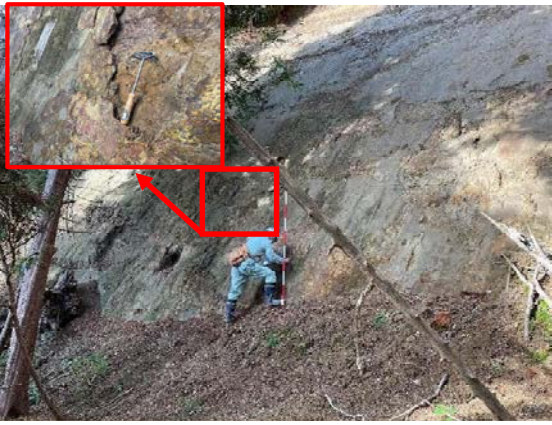
滑落崖は平面的な形状:  $N45^{\circ}E$   $60^{\circ}S$ 。条痕は  $N50^{\circ}W$   
節理は開口し、褐鉄鉱が付着（以前より地下水の流入）

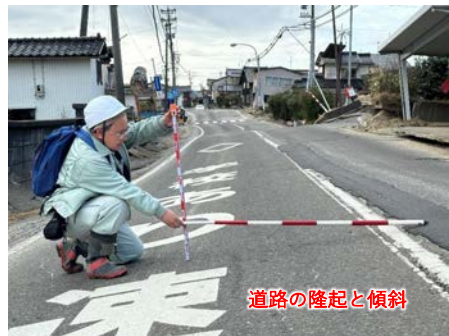
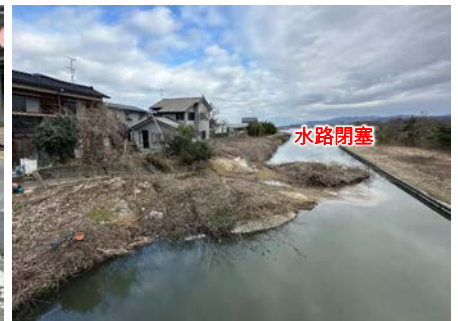
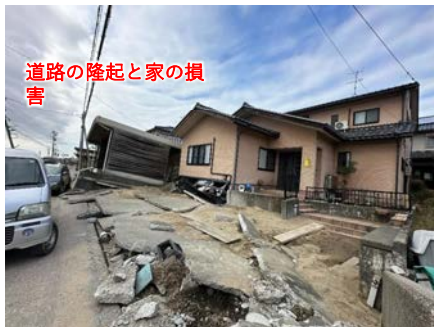
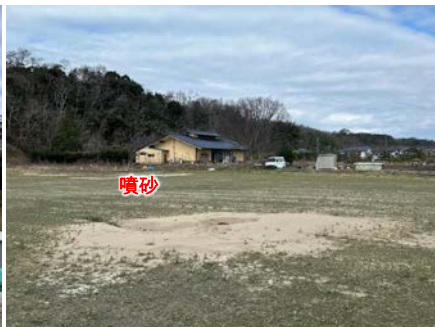
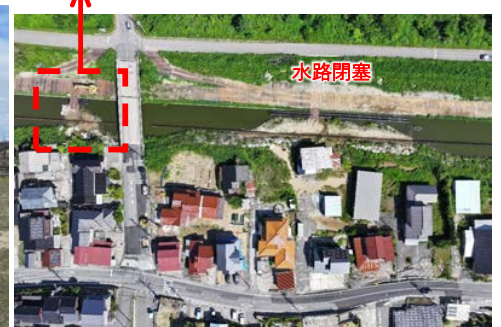
砂丘西側（河北潟干拓地側）の側方流動
