# 日本地すべり学会 能登半島災害調査団 第4次調査団報告

令和7年7月

能登半島地震災害調査団事務局

#### 5.1.1 国道 249 号 大谷トンネル

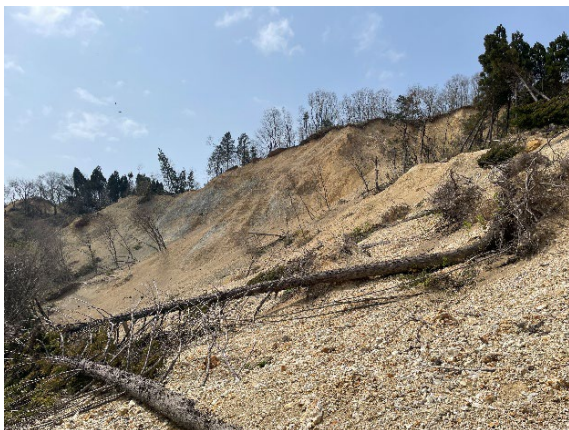
写真 5.2.8 Aブロック滑落崖（2025年4月19日；横山修撮影）

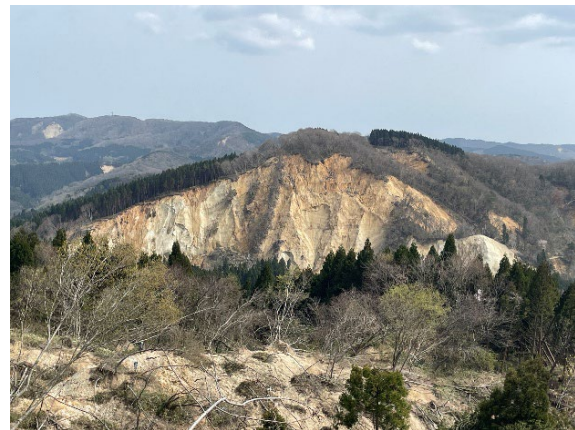
今回行った現地調査では、地すべり地内は概ね珪質シルト岩で構成され、一部に砂岩を含むことが確認された。一方、地すべり地の南方の崩壊斜面や牛尾川沿いには、流紋岩質砂質凝灰岩が広く露出していた（写真5.2.9）。層準は下位からそれぞれ新第三紀中期中新世の法住寺層、栗倉層と判断される。層理面の走向は東西方向で南傾斜であり、斜面は流れ盤を形成してたと考えられる。

写真 5.2.9 地すべり地対岸の栗蔵層（2025年4月19日；横山修撮影）

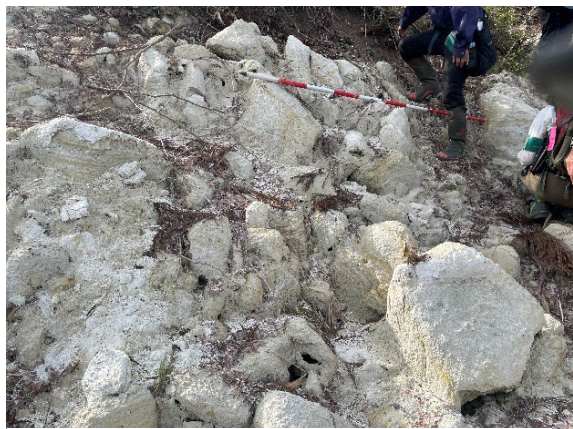
斜面の下部では、白色の凝灰岩が厚さ数メートル規模で露出していた。（写真 5.2.10～写真 5.2.13、写真位置は図 5.2.4 に表示）。A-3 ブロックの末端付近には岩塊塊状の凝灰岩が確認された（写真 5.2.10）。また、A-4 ブロックの末端付近に接する地山（写真 5.2.11）や B ブロックの末端（写真 5.2.12）にも白色の凝灰岩が分布していた。このことから、地すべりの底部付近に白色凝灰岩層が連続して厚く分布していると考えられる。しかし、ボーリングコア写真を確認したところ、該当する凝灰岩層は確認できなかった。既往研究では、この凝灰岩が大久保地すべりのすべり面の可能性が指摘されている（例えば、松澤他、2025）。A-3 ブロック内の BV-A2 孔

写真 5.2.10 A-3 ブロック末端でみられる白色凝灰岩層（2025 年 4 月 19 日；横山修撮影）

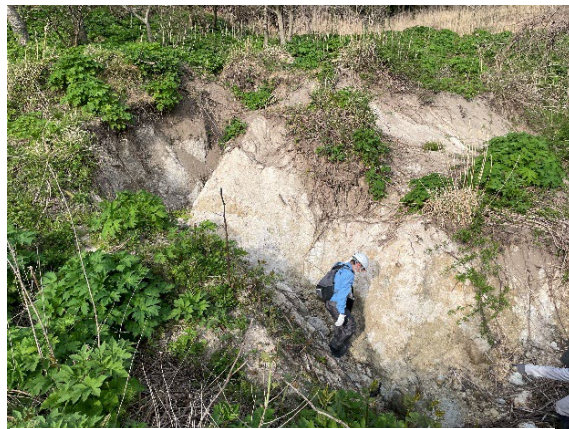
写真 5.2.11 地すべり地外でみられる白色凝灰岩層（2025 年 4 月 19 日；横山修撮影）

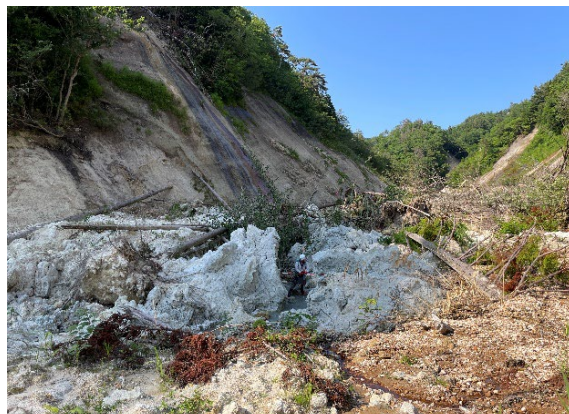
写真 5.2.13 牛尾川上流に堆積する塊状の白色凝灰岩（2024 年 6 月 11 日；山岡哲也撮影）

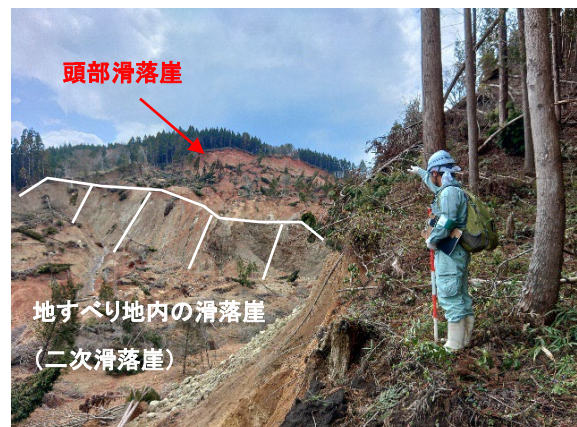
写真 5.3.2 地すべり地内の滑落崖  
滑落崖背後には、尾根付近から滑落崖上部に抜けるすべりが生じている。

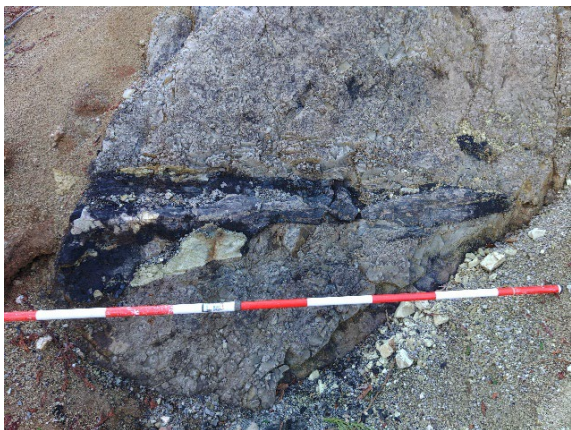
写真 5.3.7 岩塊内の珪化木

崩壊地内の岩塊内には珪化木が含まれ、湖成層であることが伺える。

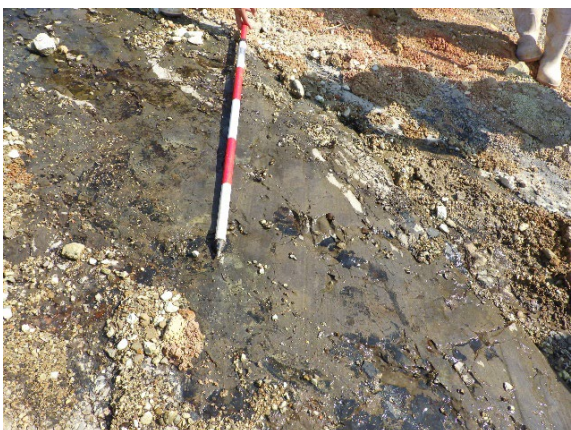
写真 5.3.9 すべり面の条線

すべり面（基盤岩）には条線が認められ、概ねNS方向である。
