「地震災害を考える」

演題「地震と地すべり・地盤災害」

長岡技術科学大学工学部准教授 豊田 浩史 氏

地震と地すべり・地盤災害

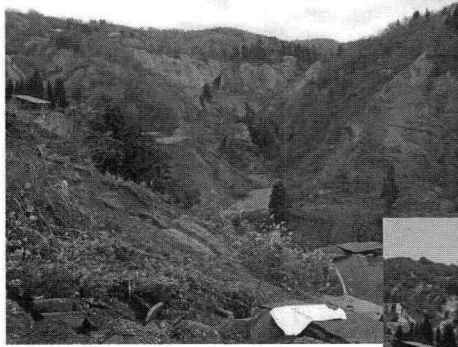
南平の斜面崩壊

雪解け後(2005年5月)

両岸とも表層崩壊，河道閉塞を引き起こした(2004年11月)

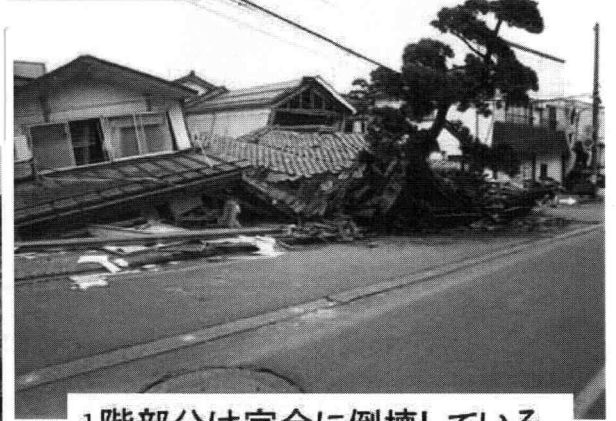
中越沖地震

1階部分は完全に倒壊している

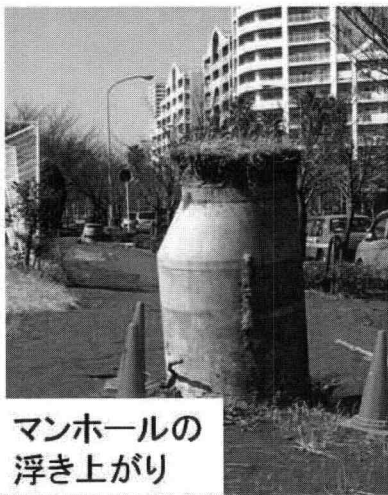
マンホールの
浮き上がり

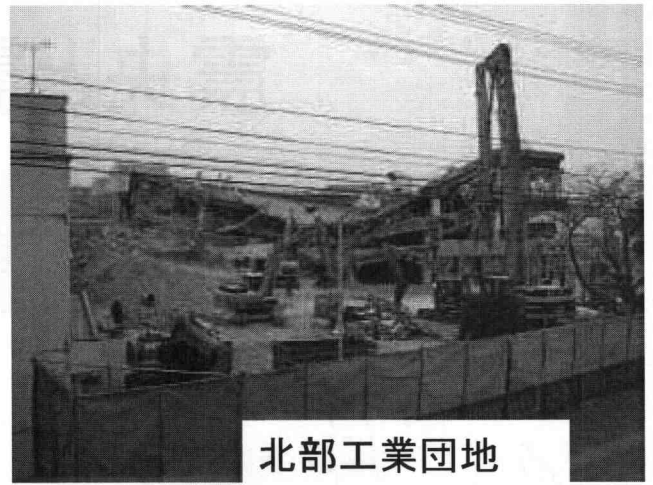
北部工業団地

木造家屋の倒壊率は決して高くない。
しかしながら、鉄筋コンクリートの建物
にも被害が見られた。

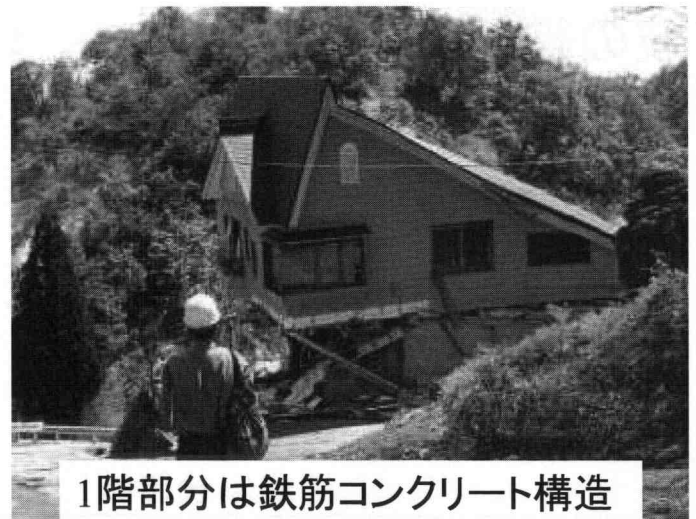
1階部分は鉄筋コンクリート構造

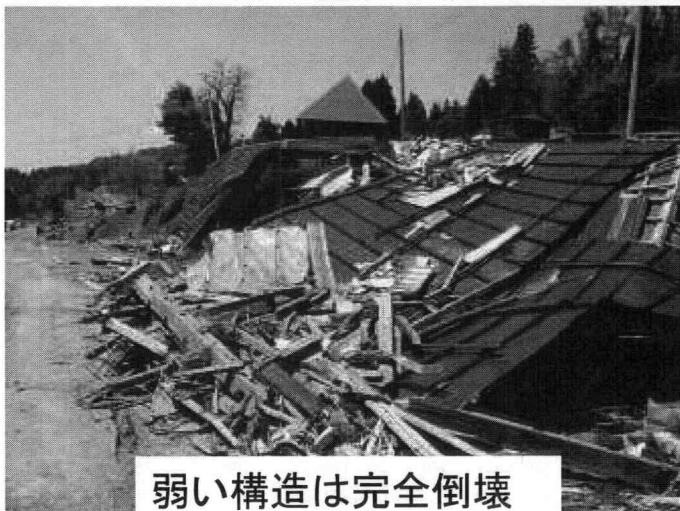
弱い構造は完全倒壊

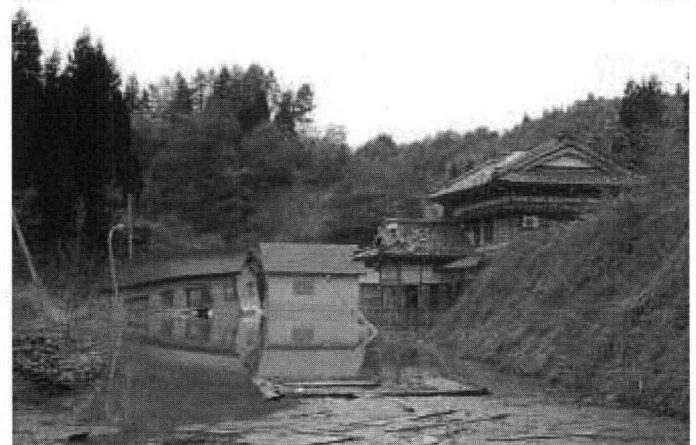
しっかりした構造は瓦屋根でも大丈夫

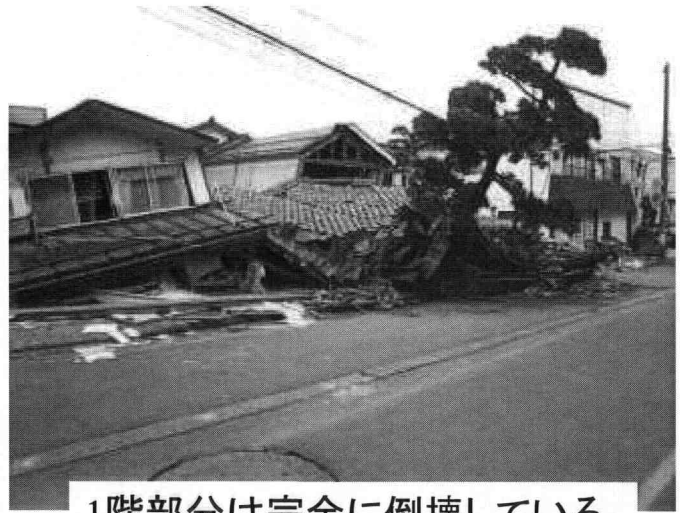
柏崎市 東本町3丁目

古い木造建築の被害
構造的な問題(瓦屋根, 細い柱, 耐力壁不足, 腐朽...)
地震動の影響は(キラールス)?

1階部分は完全に倒壊している

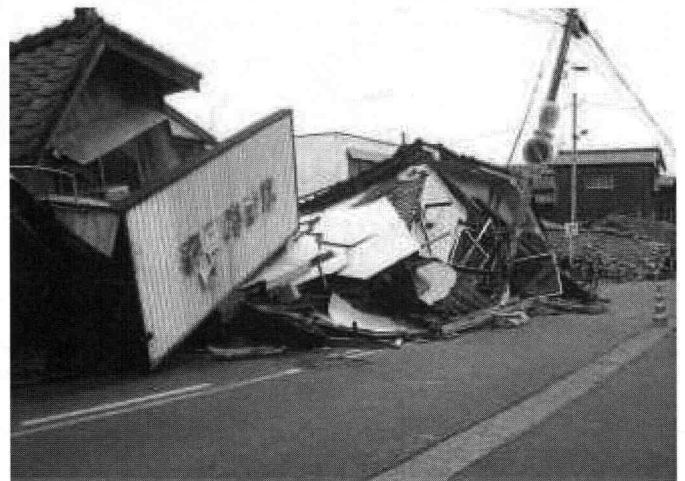
柏崎市西本町2丁目の被害

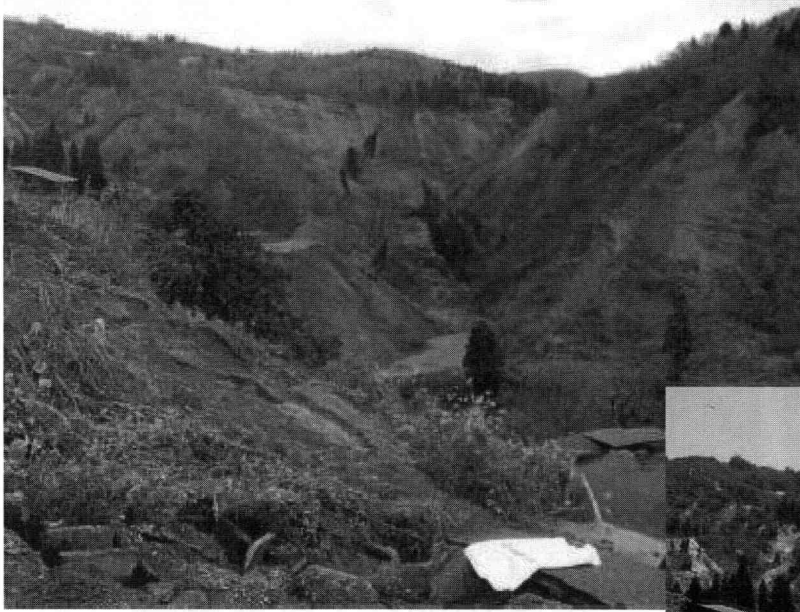
南平の斜面崩壊

雪解け後(2005年5月)

両岸とも表層崩壊, 河道閉塞を引き起こした(2004年11月)

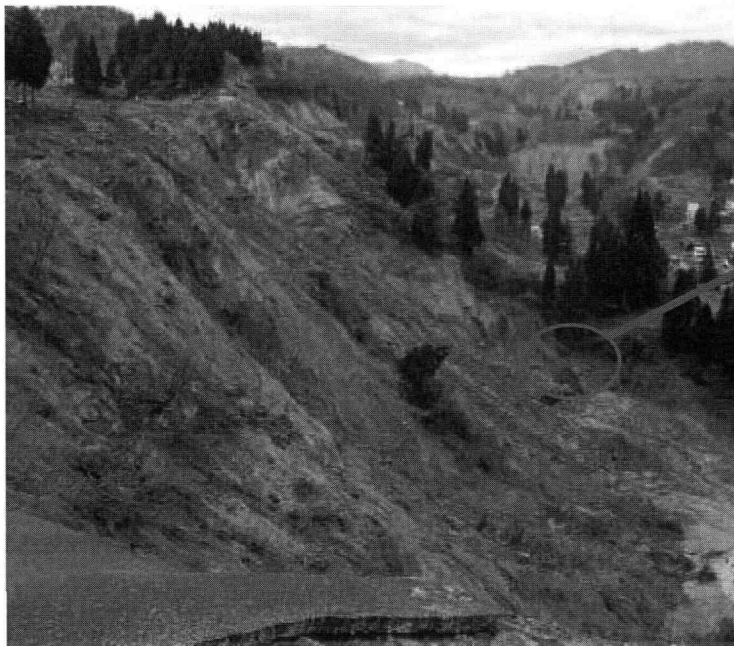
檜木の斜面崩壊

右岸が(表層)崩壊, 河道閉塞を引き起こした

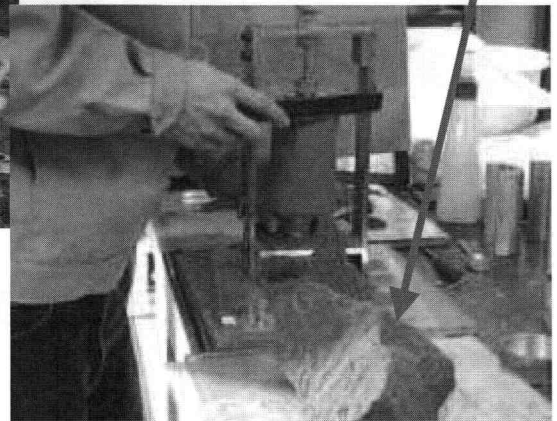
低固結の砂

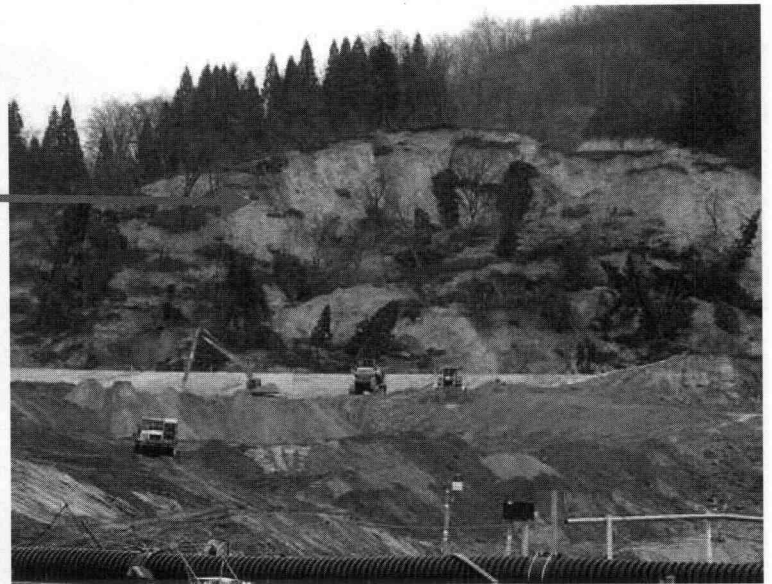
芋川の流れ

左岸が崩壊，河道閉塞
を引き起こした(東竹沢)

泥岩の流れ盤が現れている

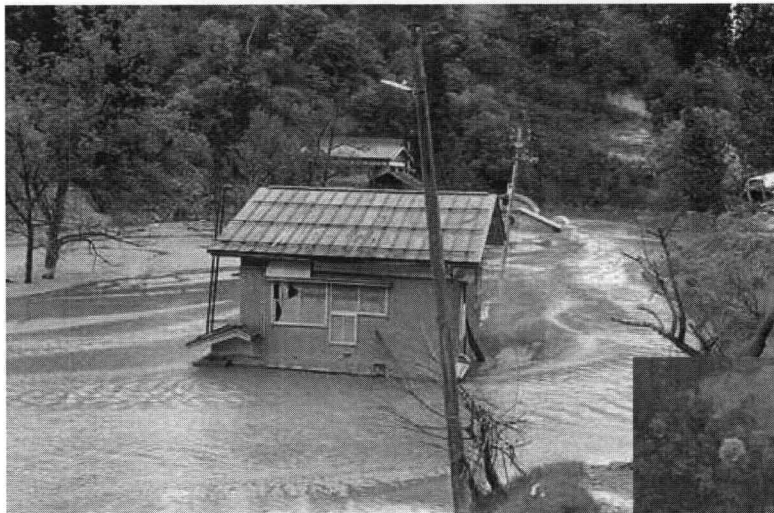
河道閉塞の被害

木籠集落が水没

檜木(上流)から土砂が流さ
れてきた

東竹沢(下流)では河道閉塞

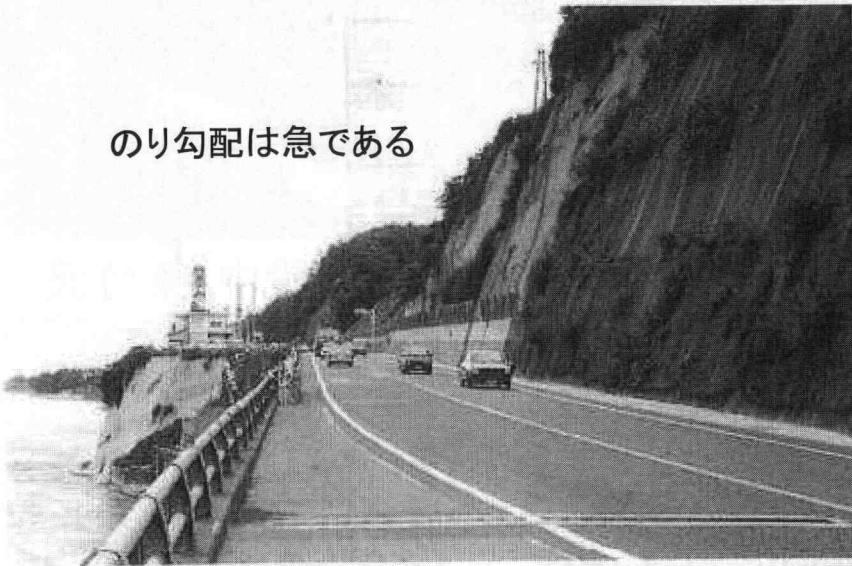
崩壊前の妙見

のり勾配は急である

大した斜面安定工法は採用されて
いないので、それなりに安定と
考えられていた

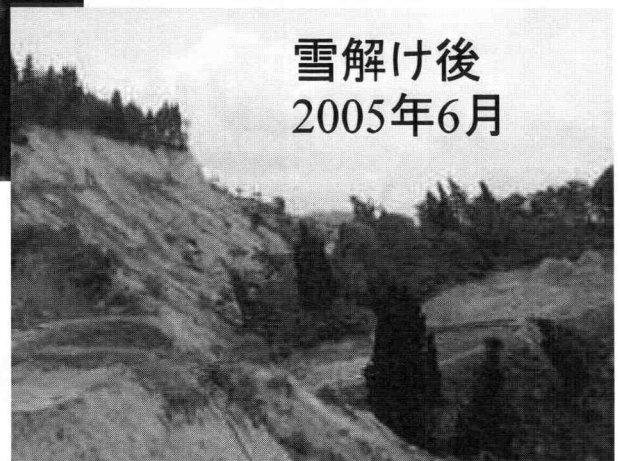
泥岩のすべり面

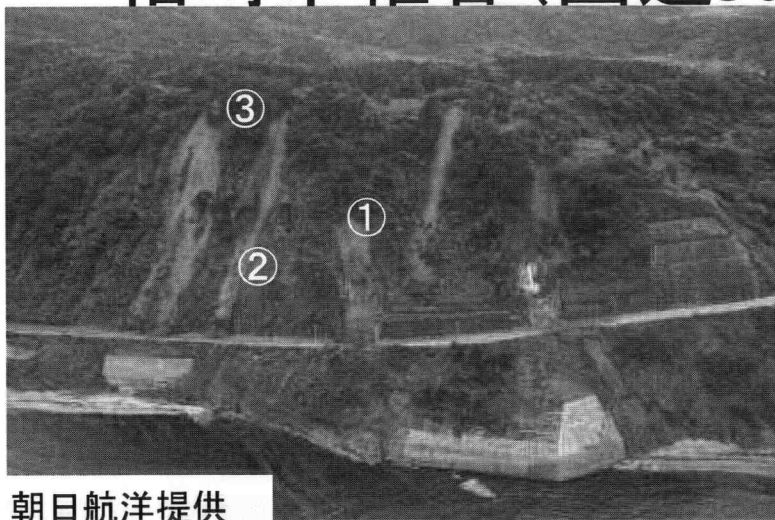
柏崎市椎谷(国道352号), 観音岬

50m以上の急崖(海食崖), 受け盤構造

風化した岩が
崩れ落ちた

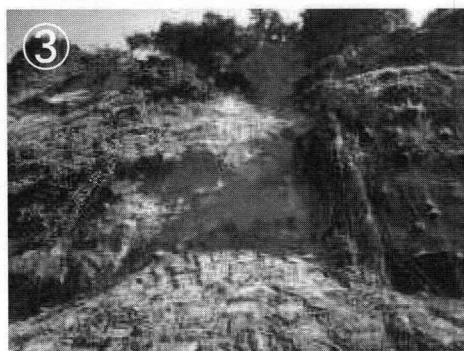
斜面上部が崩壊して道路を塞いだ

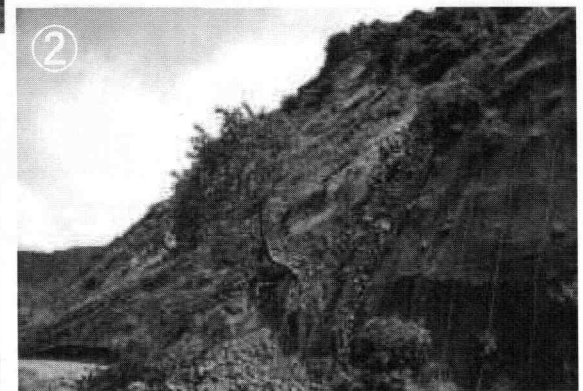
斜面下部はモルタル吹付(有効?)

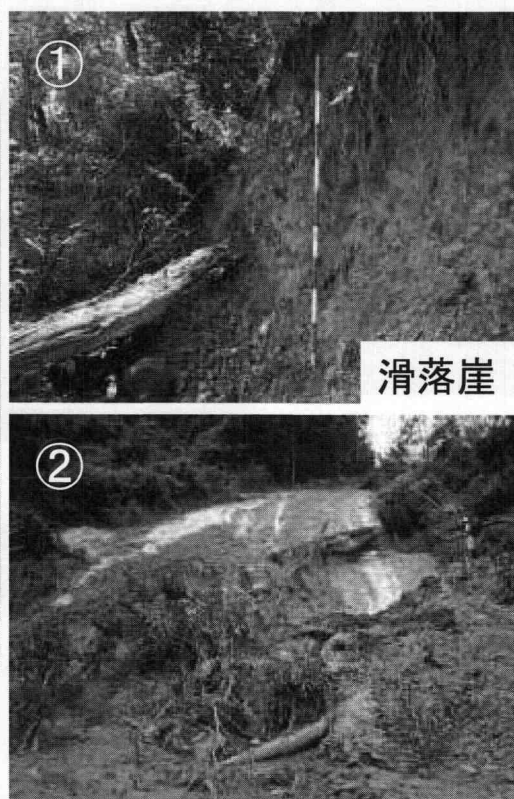
泥岩の上の風化堆積物の両側が大きく崩落
中央部は動いている兆候は見られない

泥岩の流れ盤(約32度)

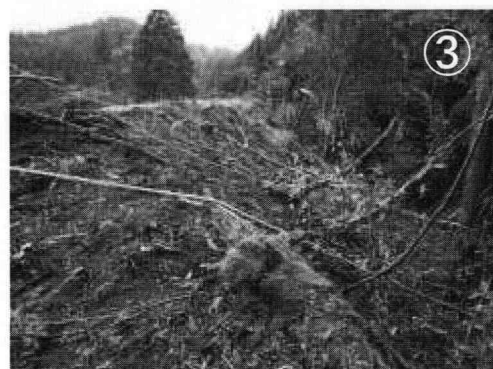
国道8号が被災

地すべり崩壊
カーブで突き出た
凸型の地形

崩壊上部(背面)
は谷地形で落ち
ている

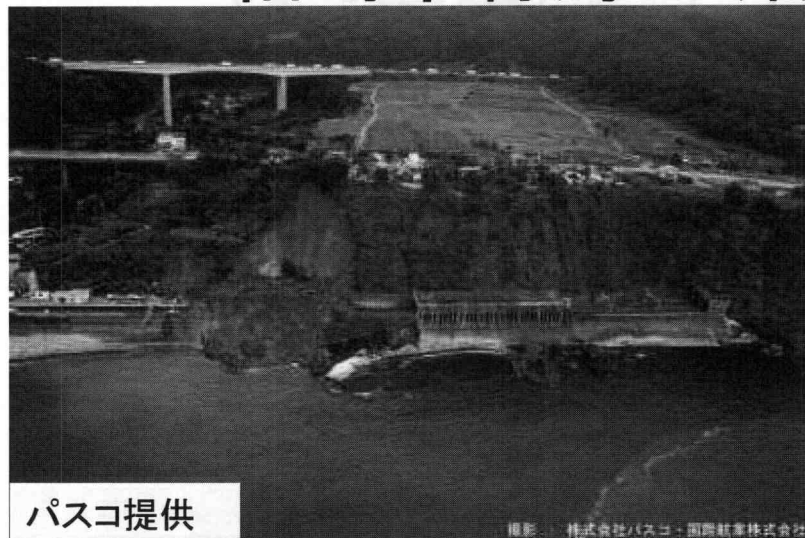
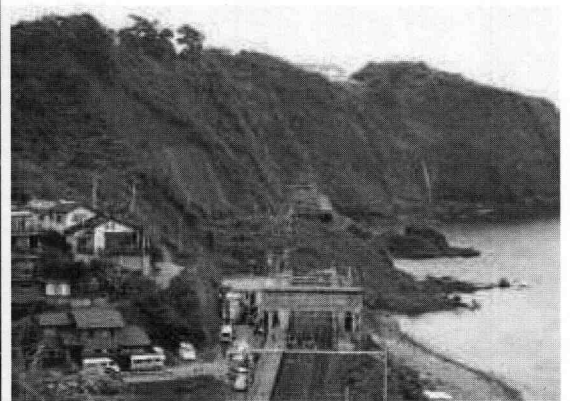
柏崎市青海川(青海川駅)

約40mの急崖, 風化した段丘堆積物がすべり落ちたようである

海と谷根(たんね)川との間で凸地形を呈しており, その海側(北西)斜面が崩れた

円れき混じりの段丘堆積物
基盤岩上面や段丘堆積物
のある層から湧水がある

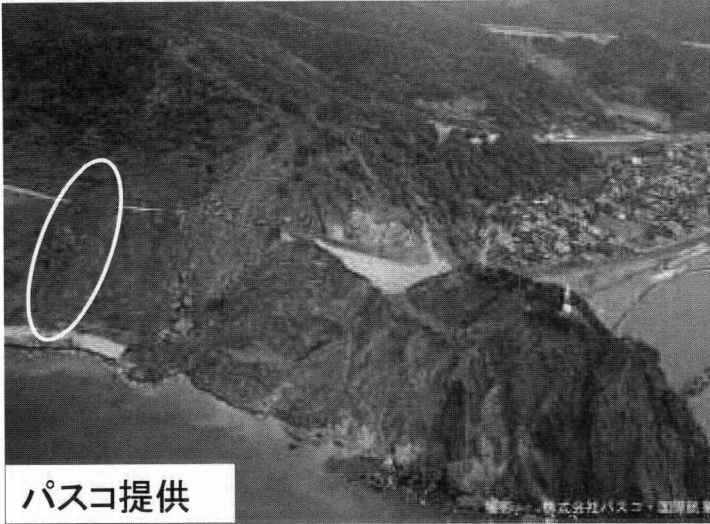
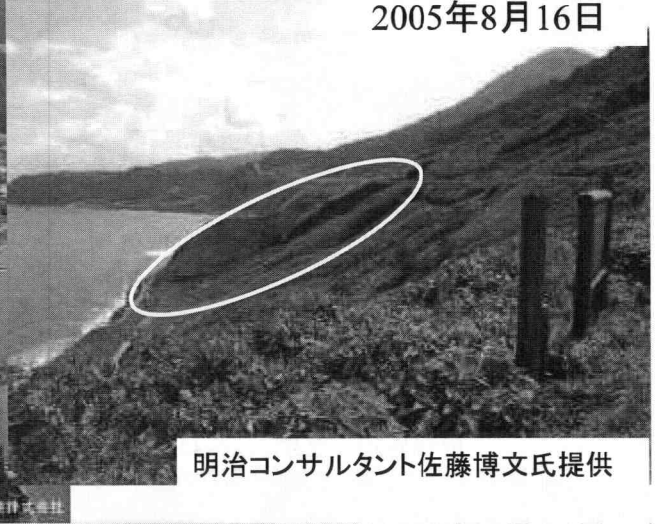
柏崎市米山町(聖ヶ鼻)

新潟県中越沖地震で崩壊

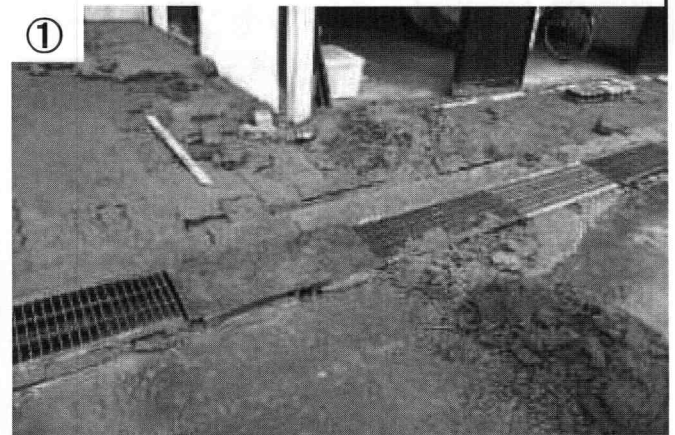
①

旧河道沿い以外でも液状化跡は見られる(堤防周辺)

全体的に堤防が沈下？

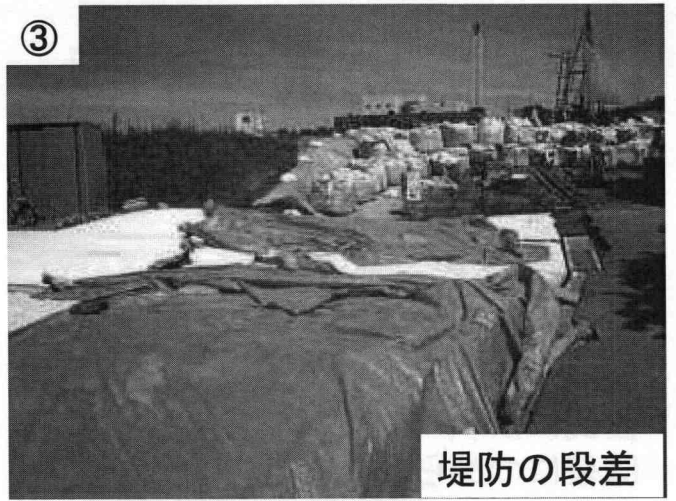
③

堤防の段差

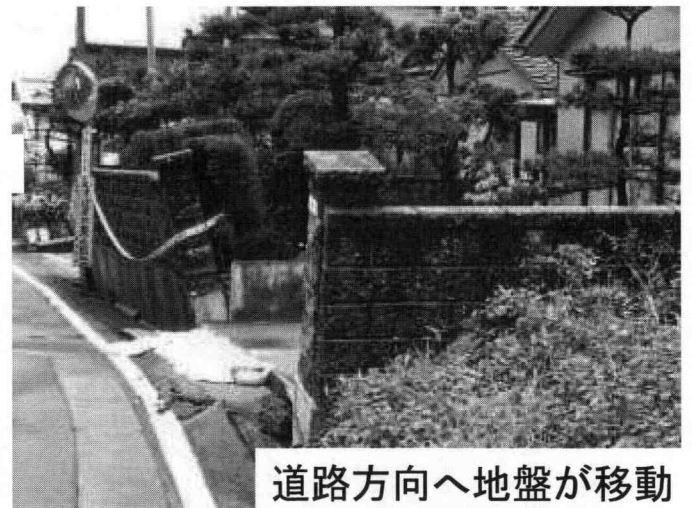
道路方向へ地盤が移動

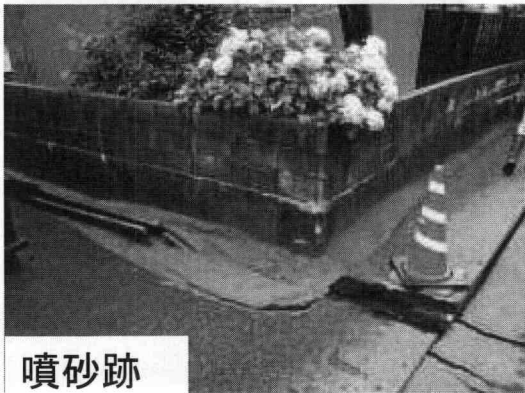
噴砂跡

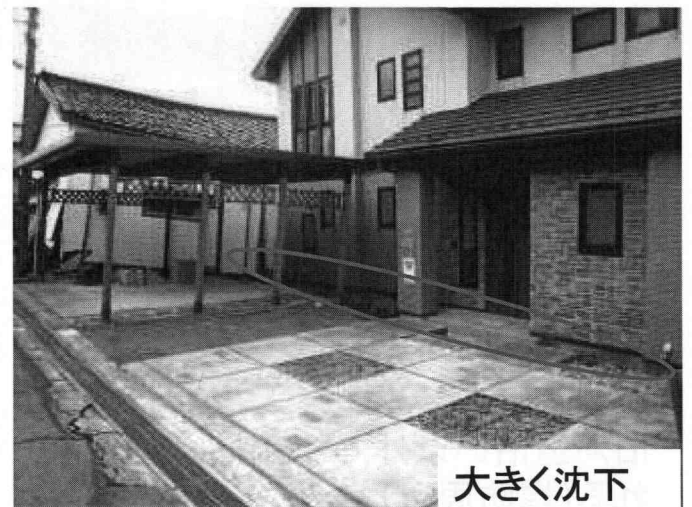
大きく沈下

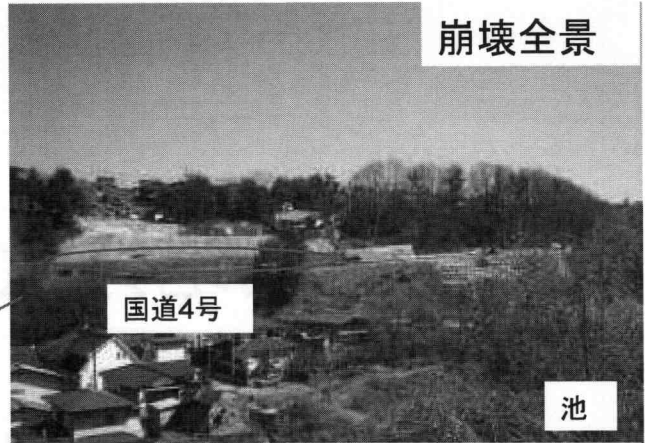
土砂が国道4号を塞ぐも、12日には一方通行可

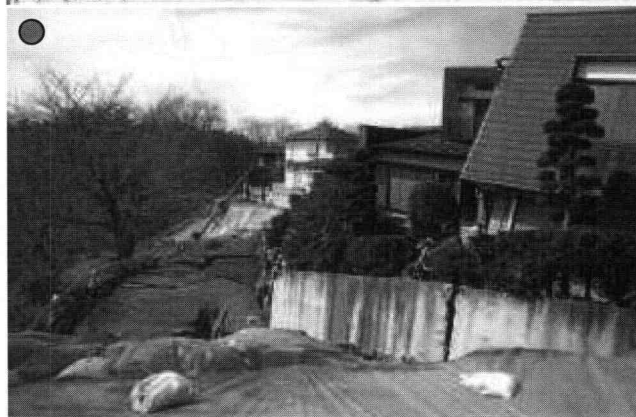
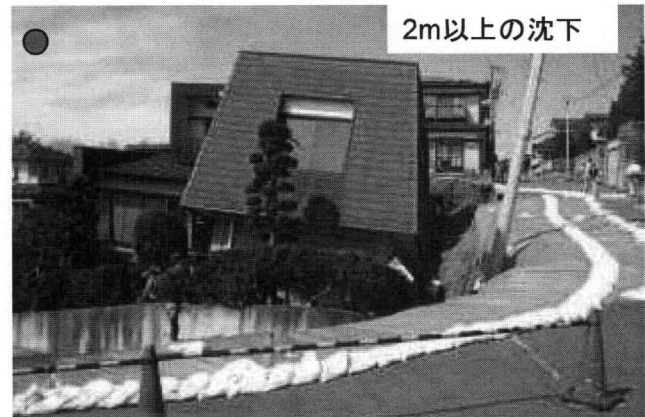
南側の崩壊. 下部への土砂流動は大きくないが上部では数m沈下

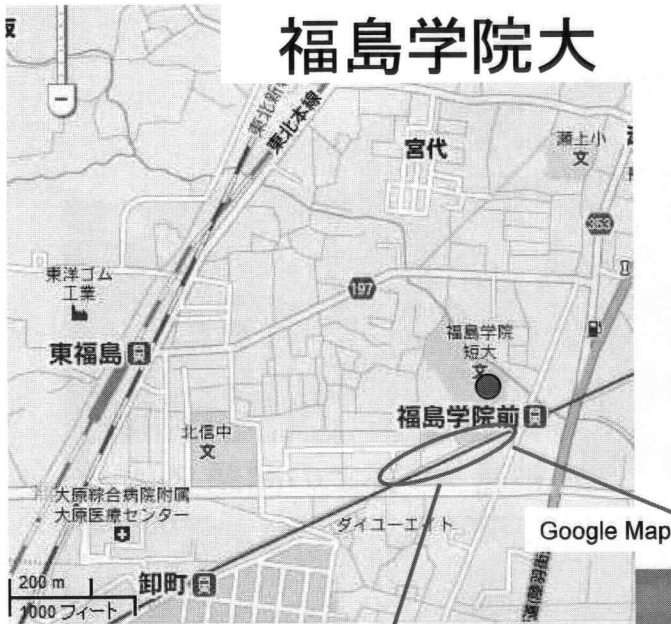
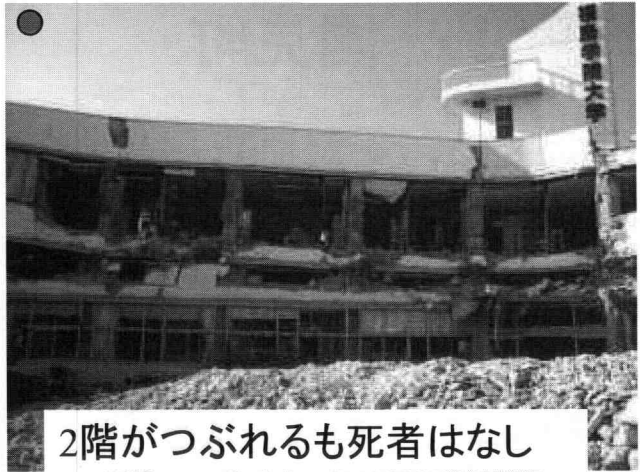
福島学院大

2階がつぶれるも死者はなし

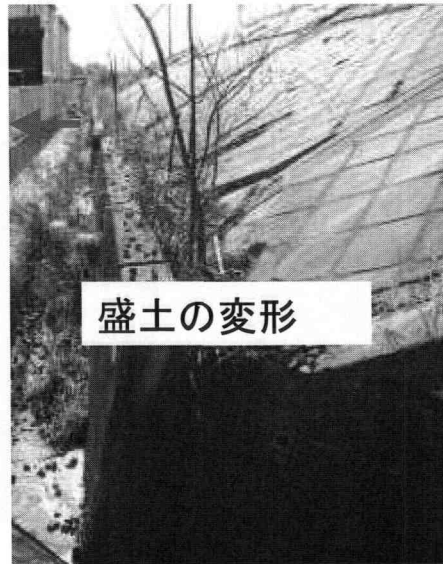
盛土の変形

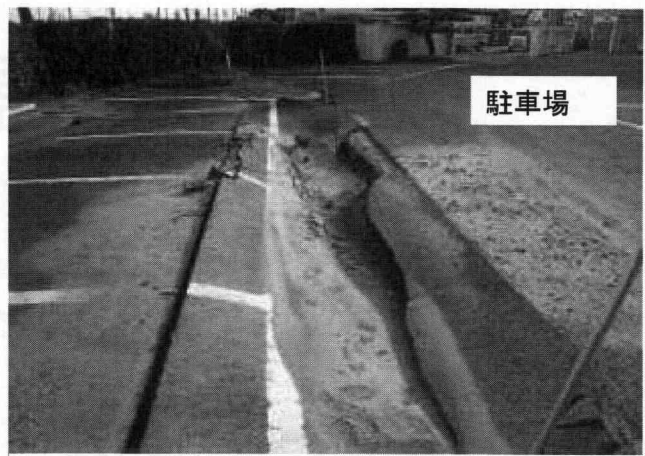
駐車場

埋設管理戻土の液状化による陥没

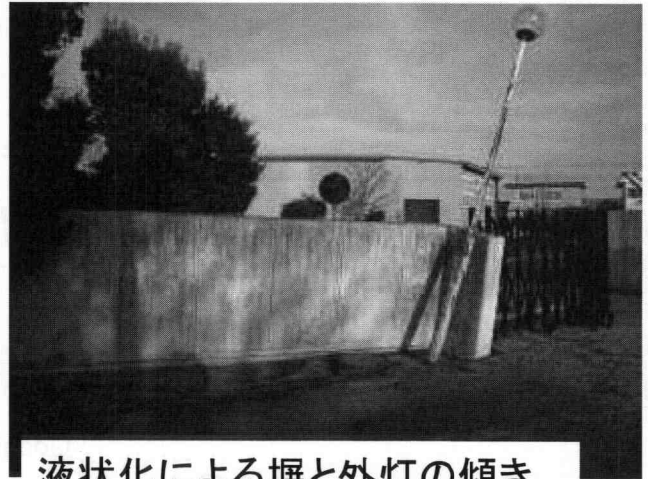
液状化による塀と外灯の傾き

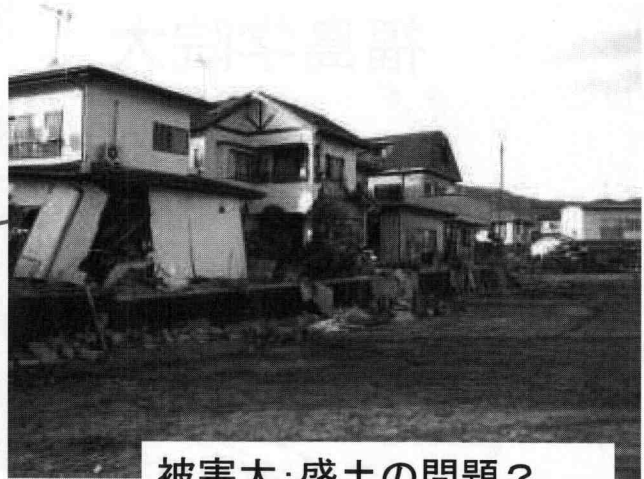
被害大:盛土の問題?

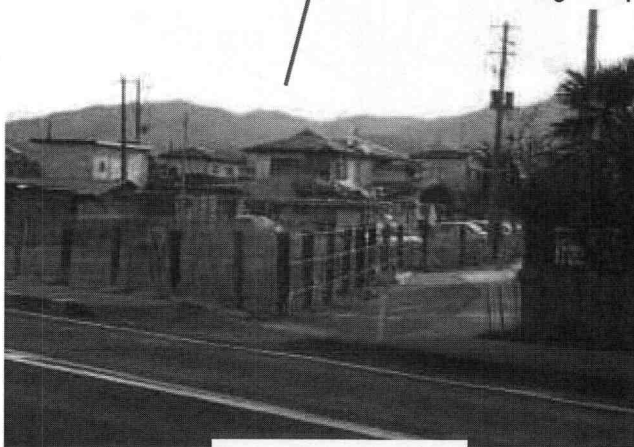
住宅の被害

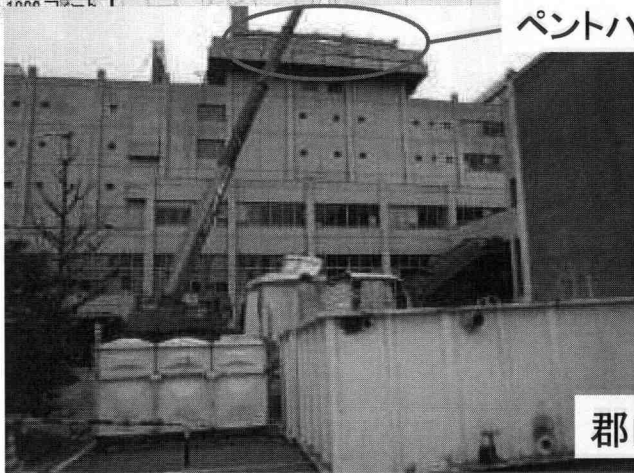
ペントハウス倒壊

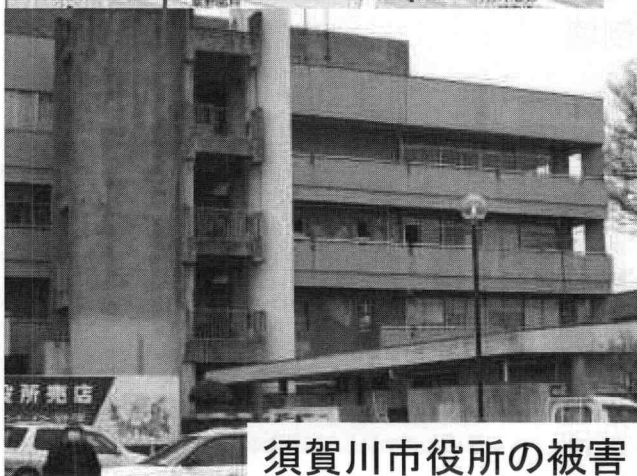
須賀川市役所の被害

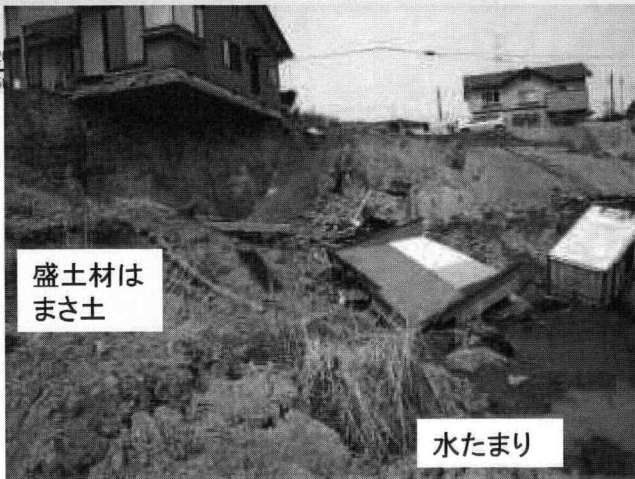
盛土材は
まさ土

水たまり

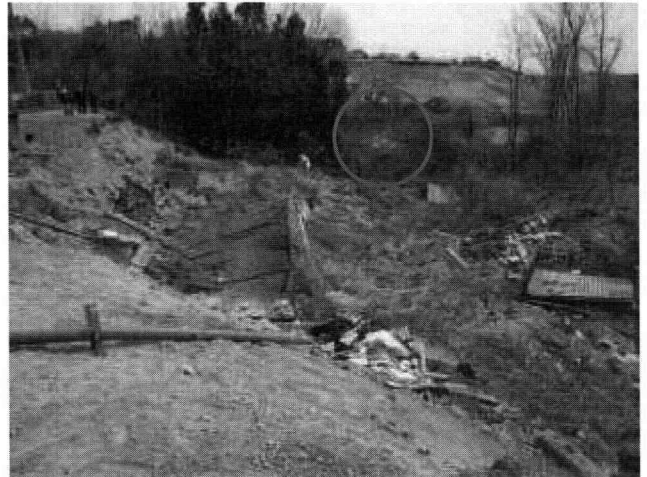
斜面下部には池

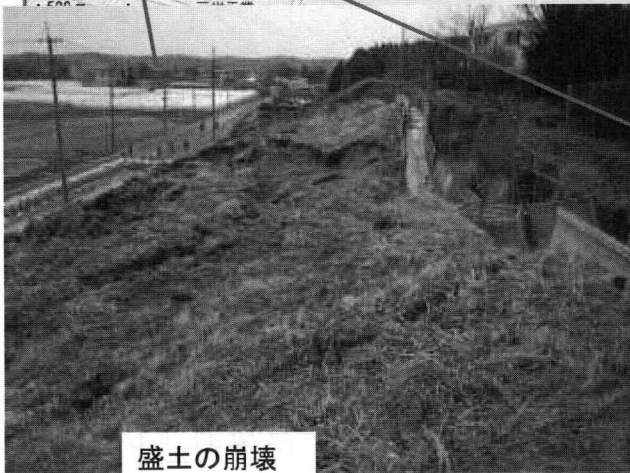
盛土の崩壊

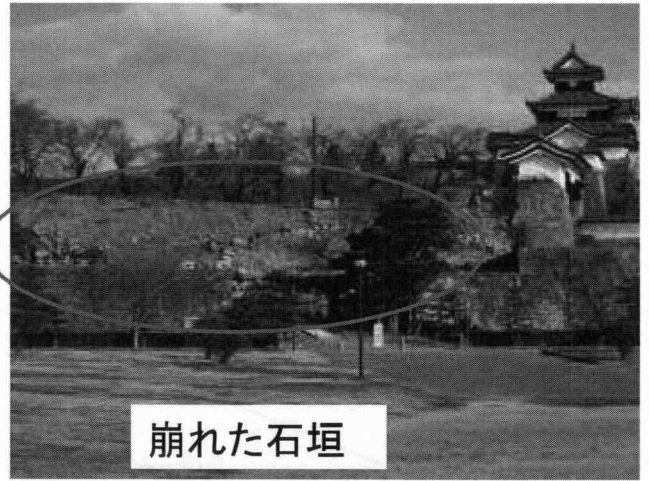
崩れた石垣

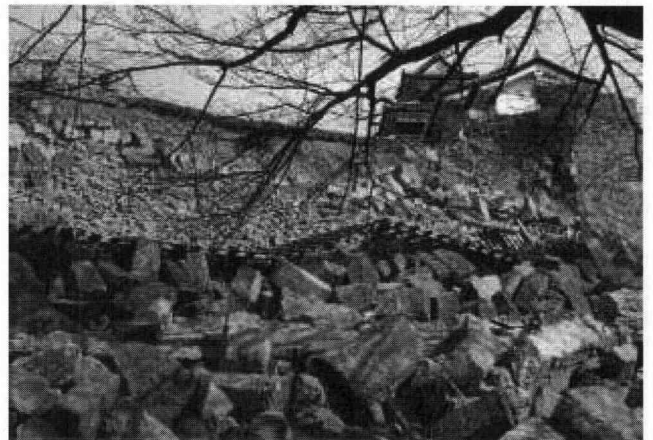
新しい岩(修復?)が含まれている

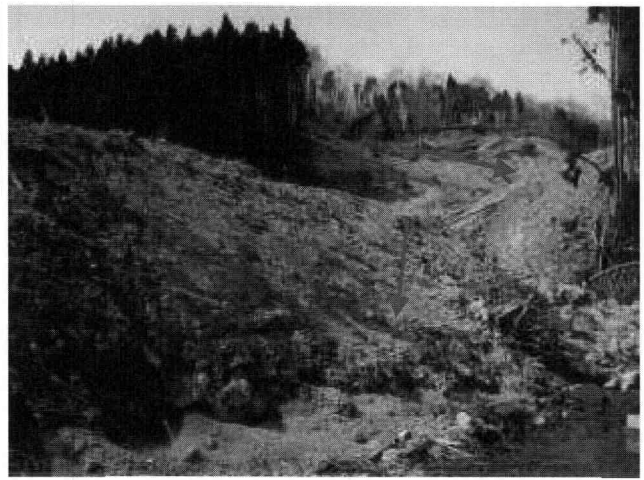
数個のブロックで崩壊

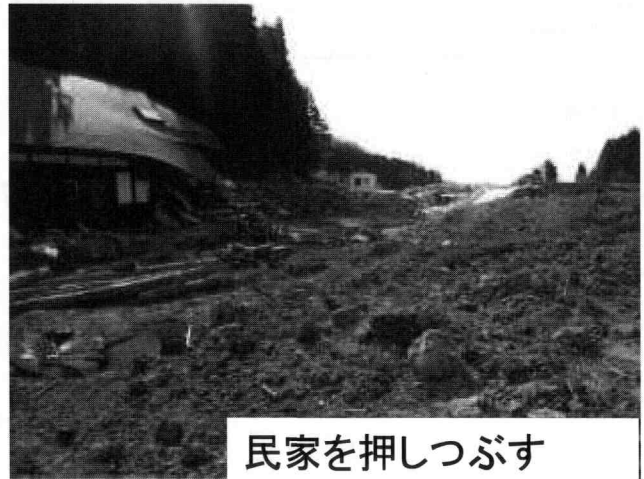
民家を押しつぶす

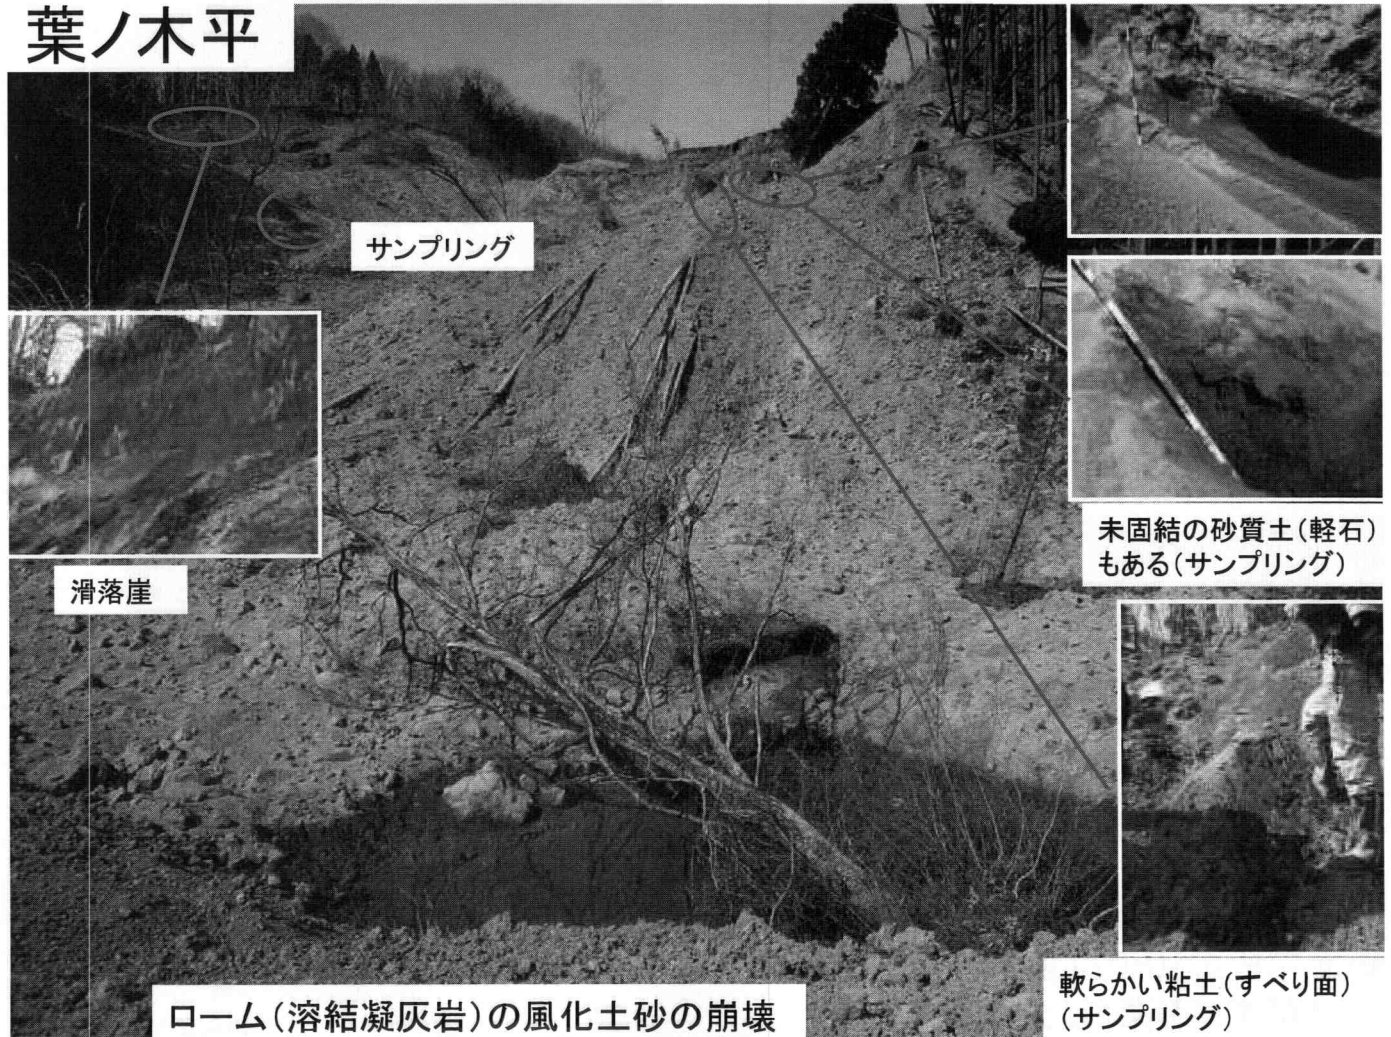
滑落崖

未固結の砂質土(軽石)もある(サンプリング)

軟らかい粘土(すべり面)(サンプリング)

ローム(溶結凝灰岩)の風化土砂の崩壊

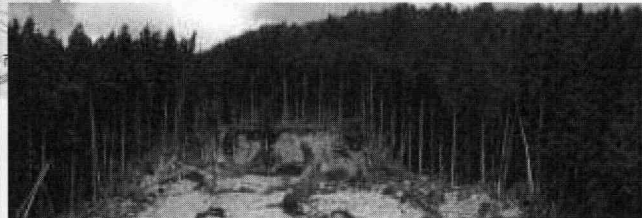
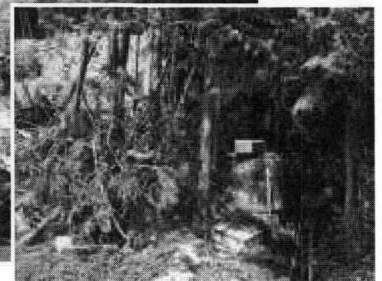
沢から水が湧き出る

斜面中段の山道は崩壊しておらず、その上部が崩壊し、土砂がすべり落ちたと考えられる。

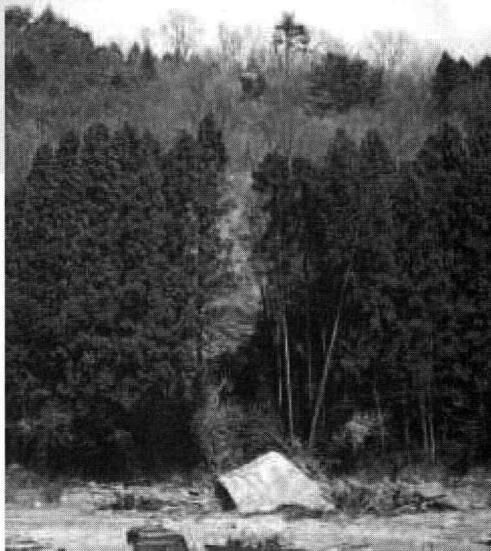
落石(上部に不安定な岩が残っている)

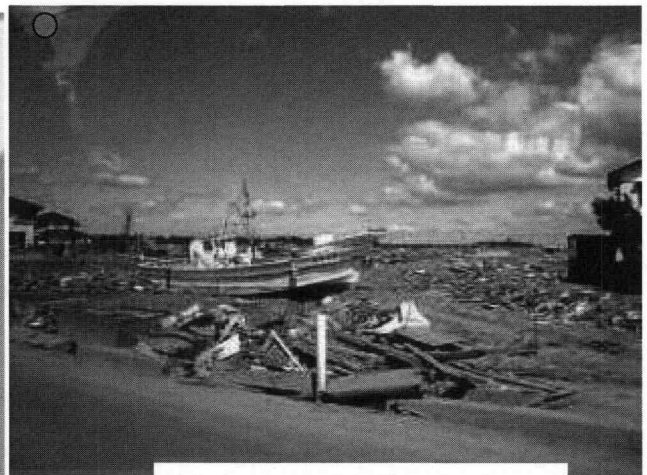
船も打ち上げられる

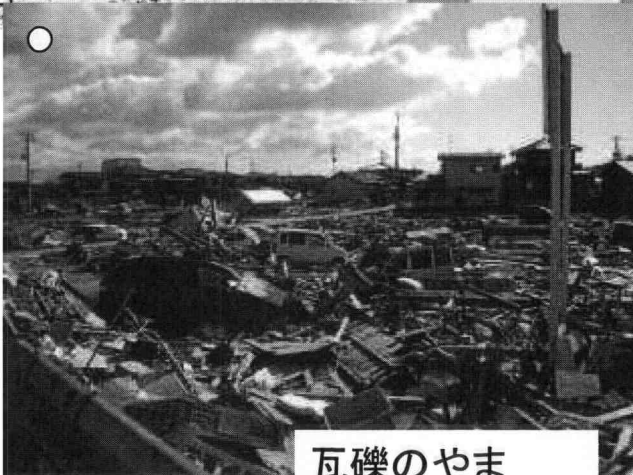
瓦礫のやま

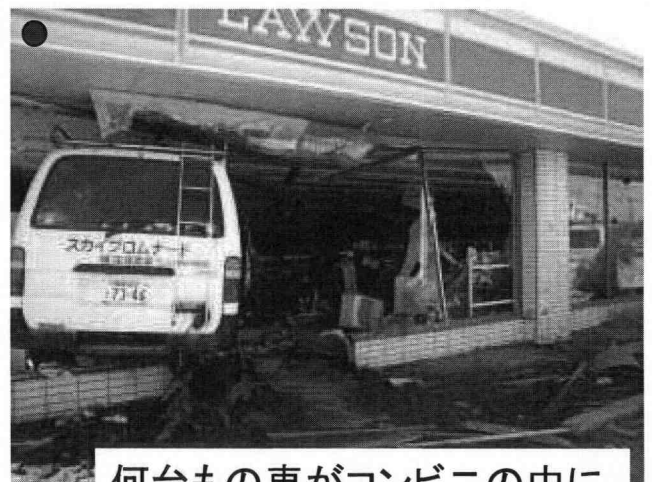
何台もの車がコンビニの中に

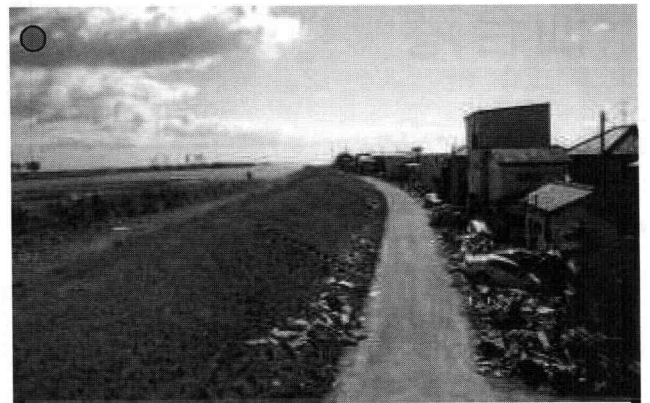
堤防に被害なし(津波は堤防を乗り越えていない)

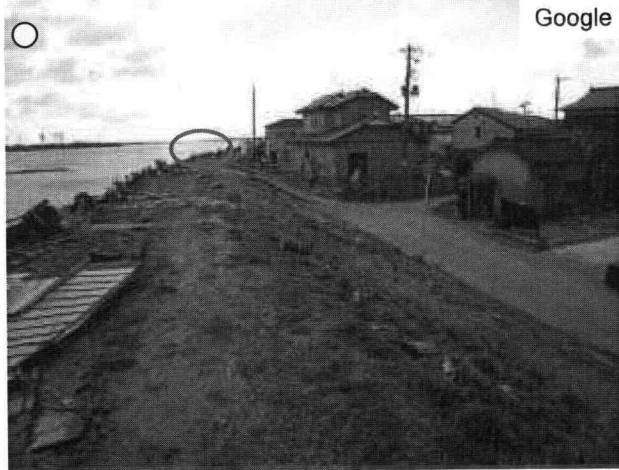
堤防の低いところは津波が乗り越えた

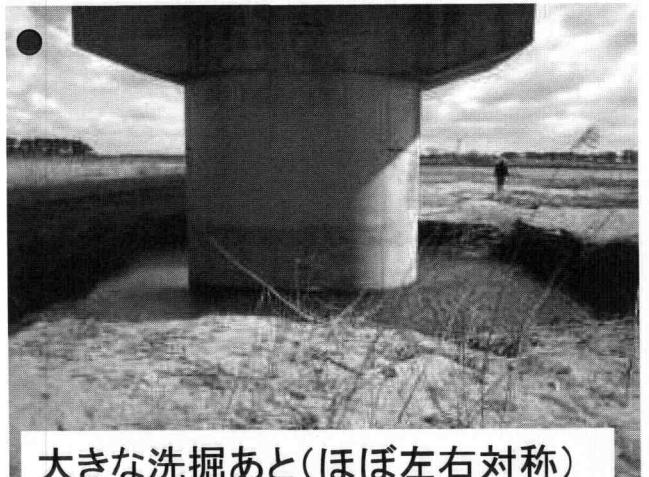
大きな洗掘あと(ほぼ左右対称)

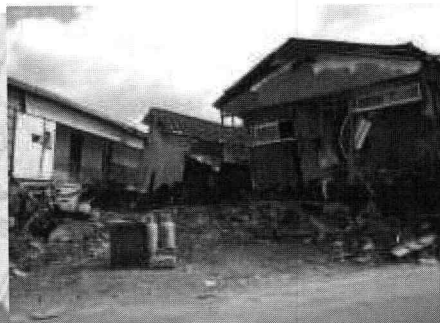
壊滅的な被害

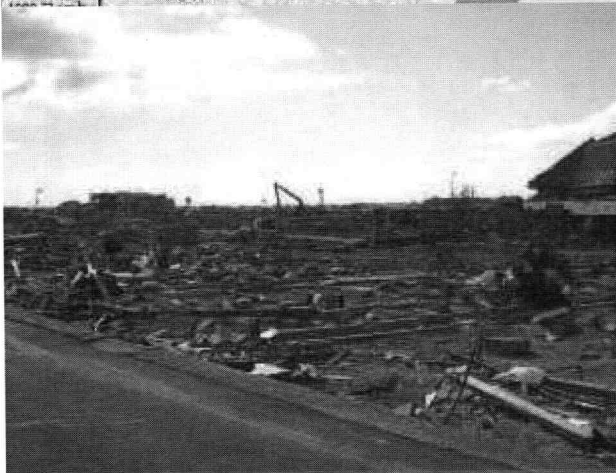
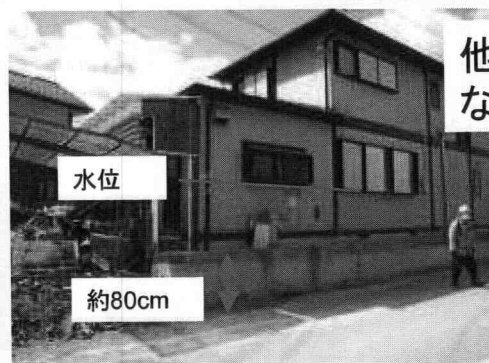
他に比べ軽微な被害

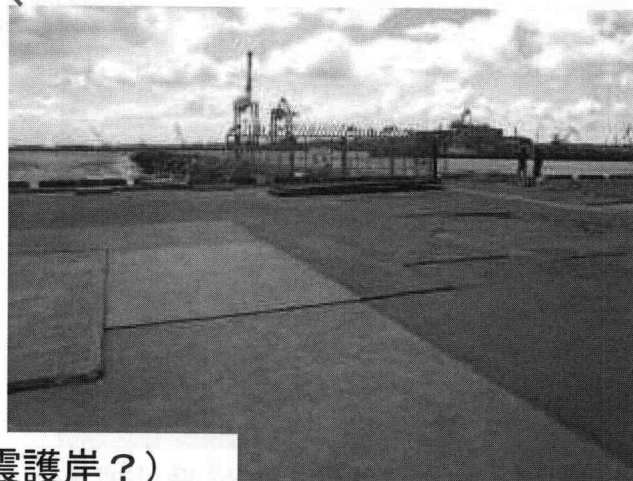
被害は軽微(耐震護岸?)

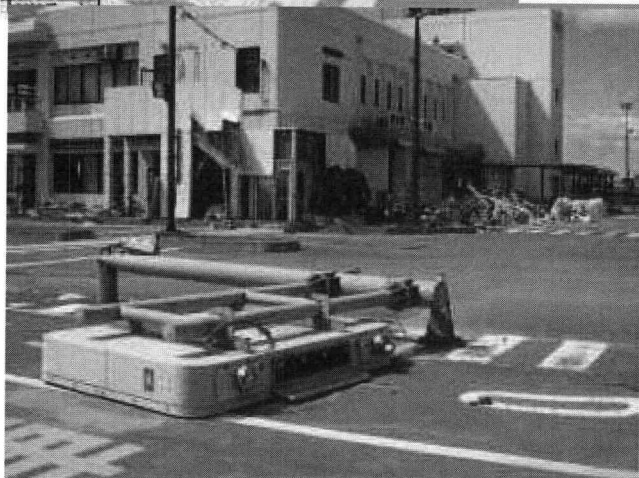
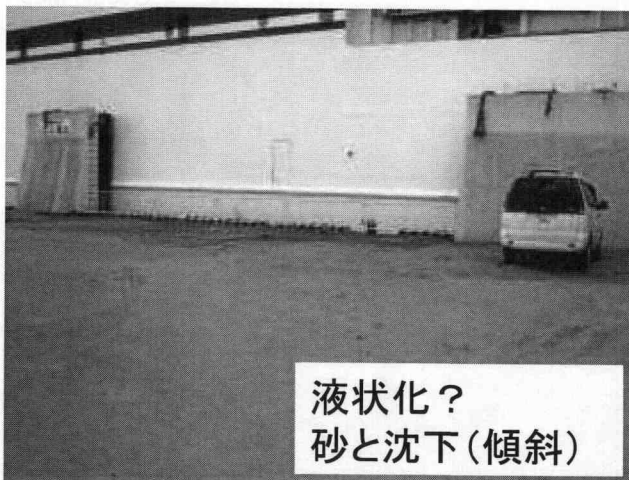
液状化?

液状化?
砂と沈下(傾斜)

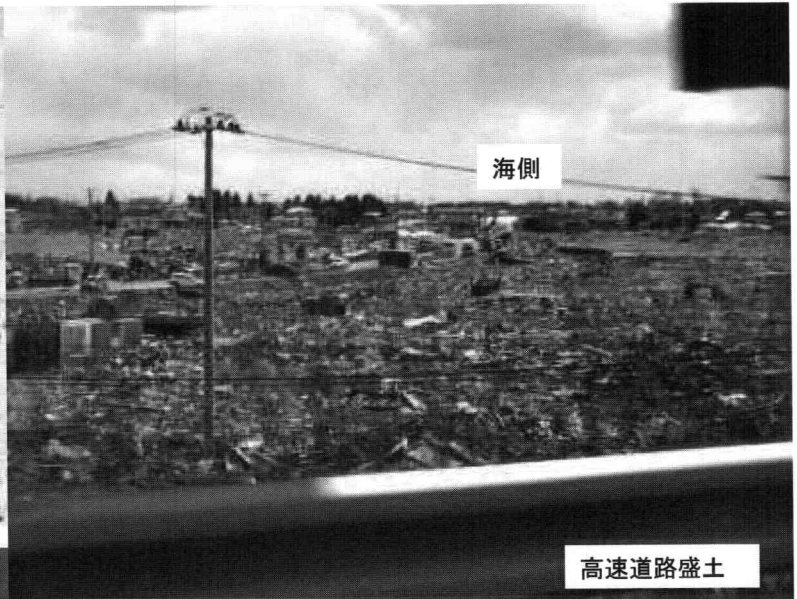
海と平行に走る仙台東部道路盛土を挟んで被害に差

盛土が津波を防ぐ

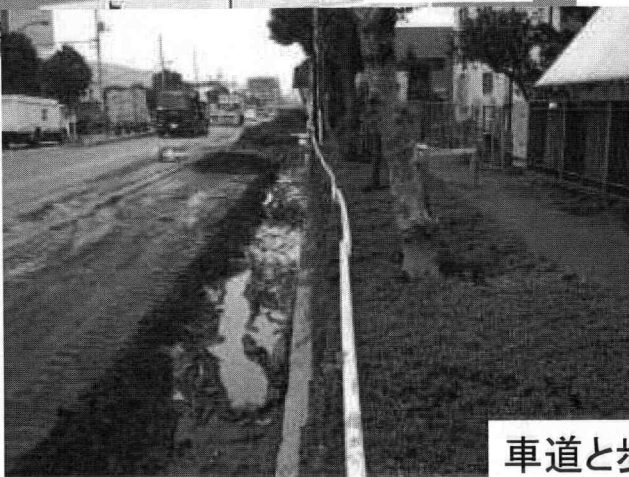
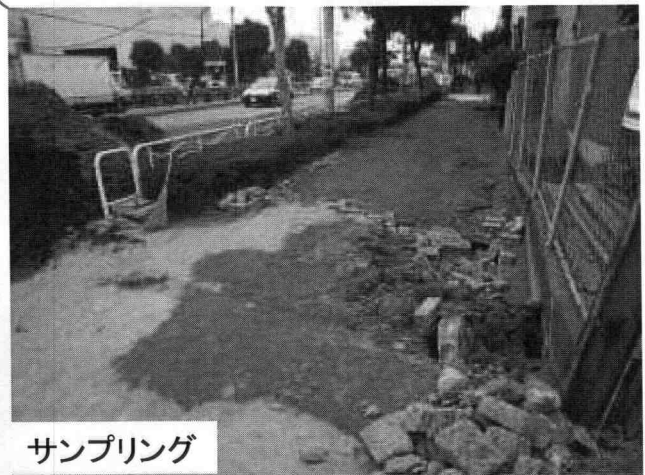
新木場駅前

車道と歩道におびただしい噴砂

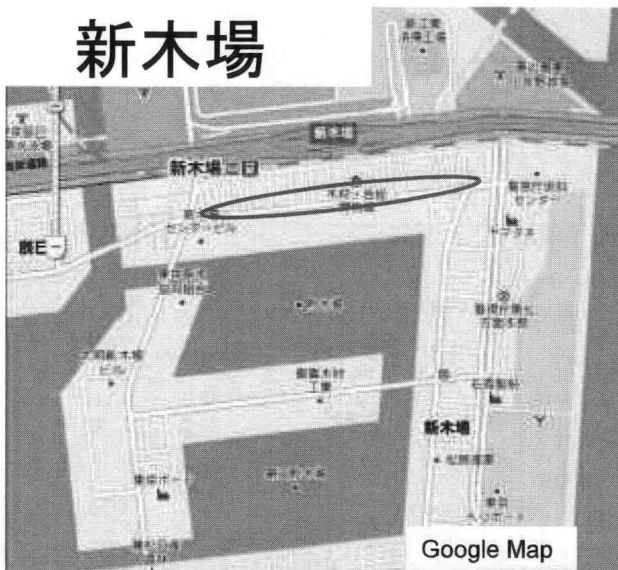
新木場

40cm以上堆積, この道路に顕著なマンホールの浮き出しは見られない

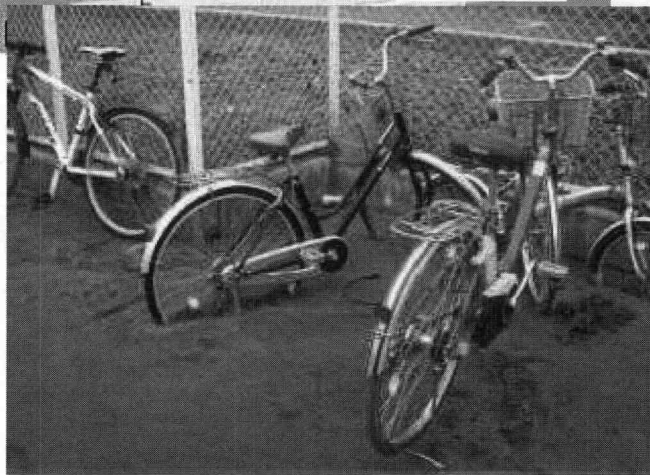
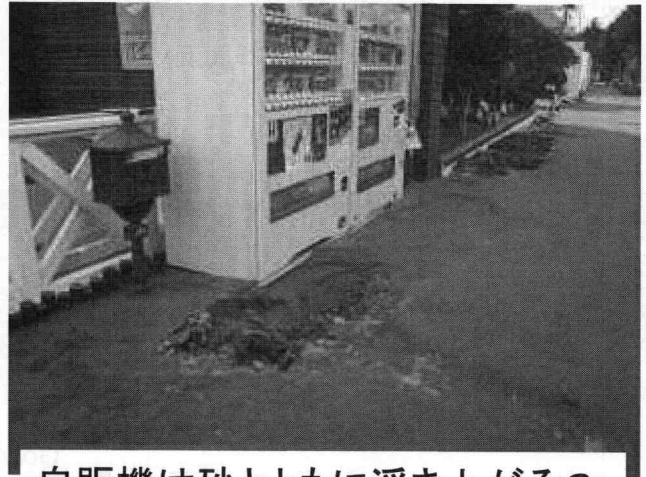
自販機は砂とともに浮き上がる?
