「地震災害を考える」

演題「地震と地すべり・地盤災害」

長岡技術科学大学工学部准教授 豊田 浩史 氏

地震と地すべり・地盤災害

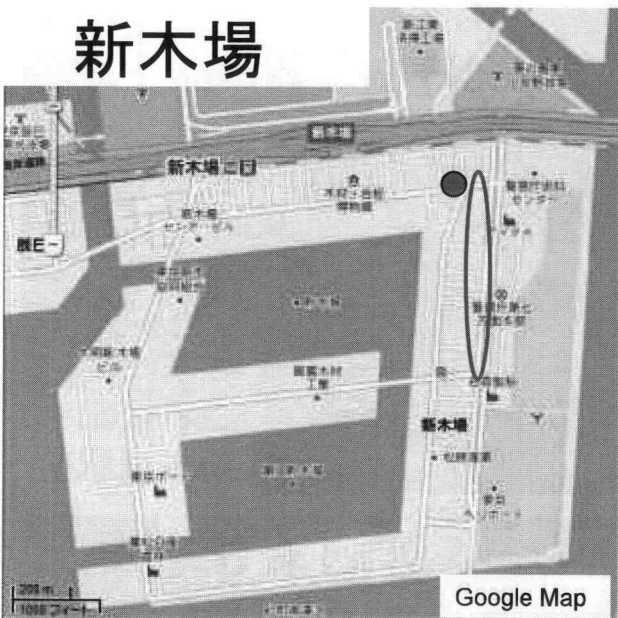
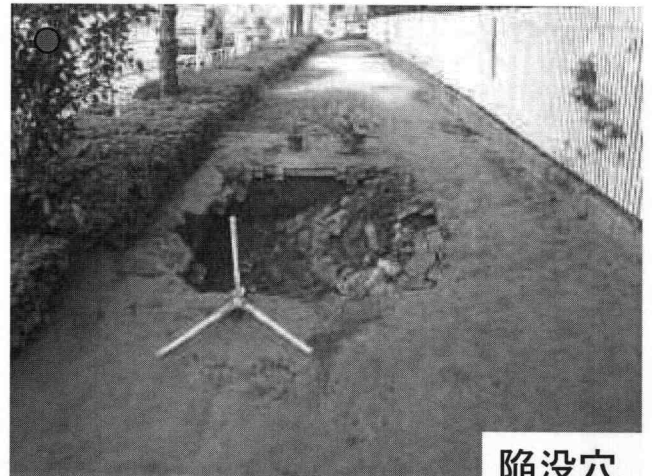
新木場

陥没穴

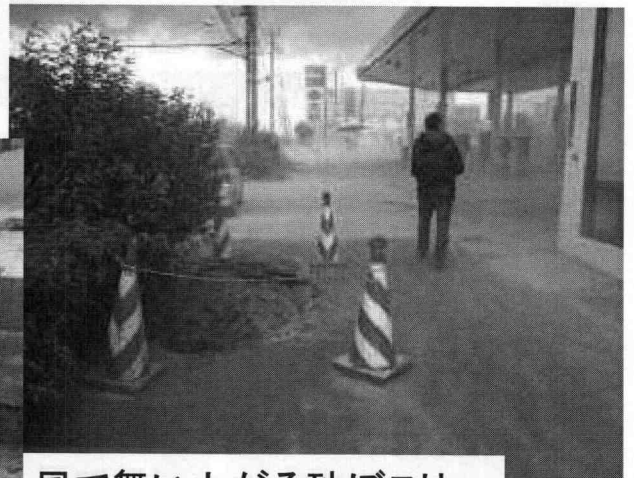
風で舞い上がる砂ぼこり (一次災害?)

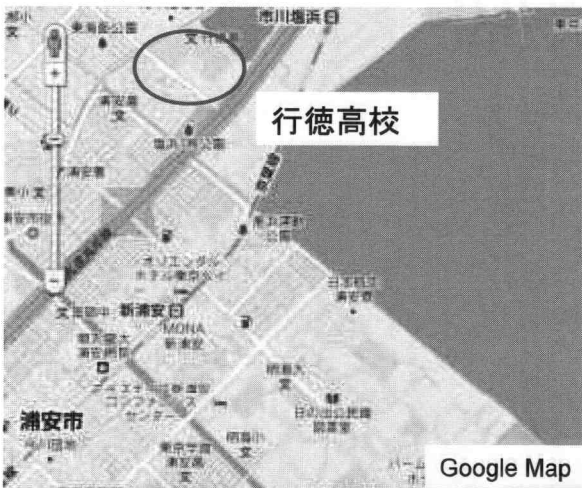
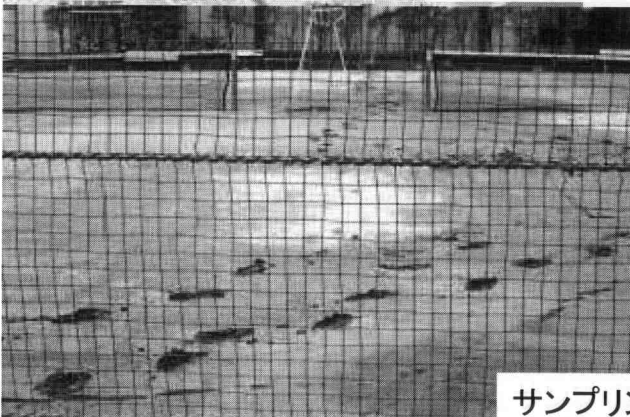
新浦安

テニスコートには噴砂，細粒分が多い？

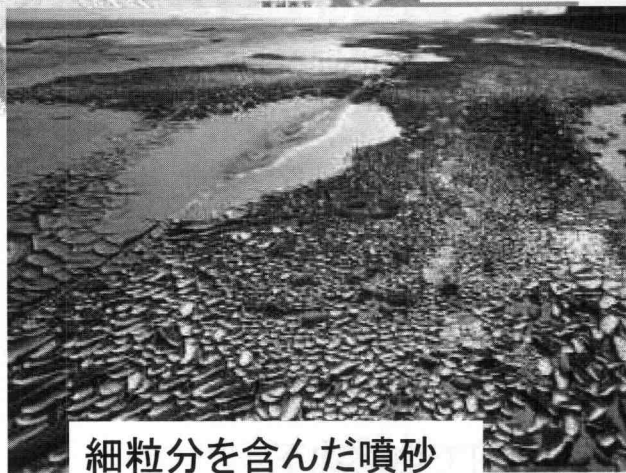
細粒分を含んだ噴砂

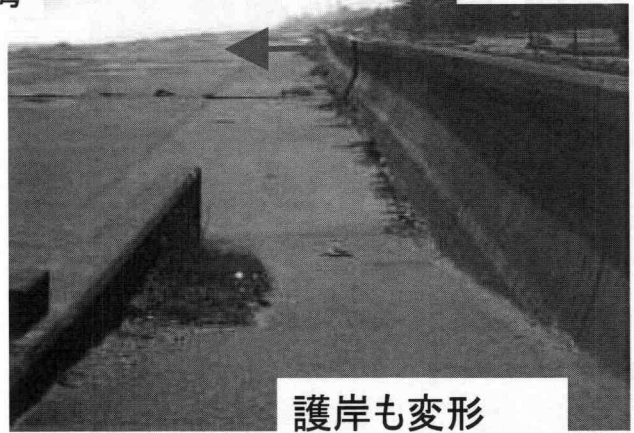
護岸も変形

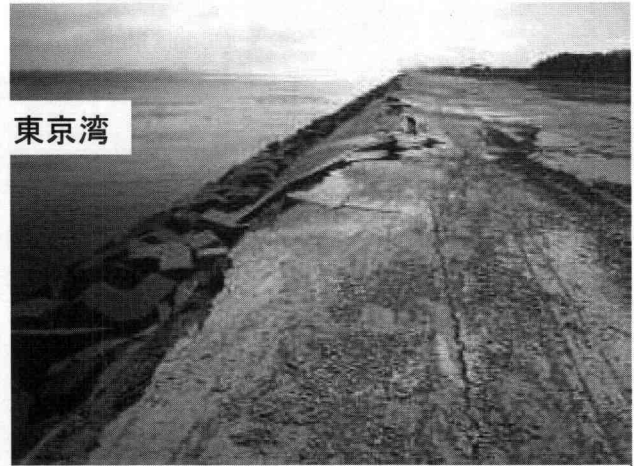
裏込土が舗装を盛り上げ、東京湾へ

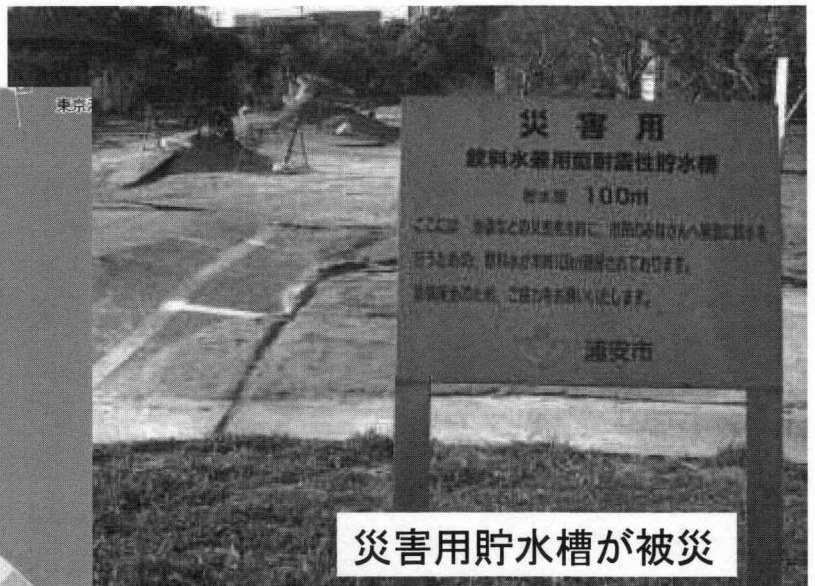
災害用貯水槽が被災

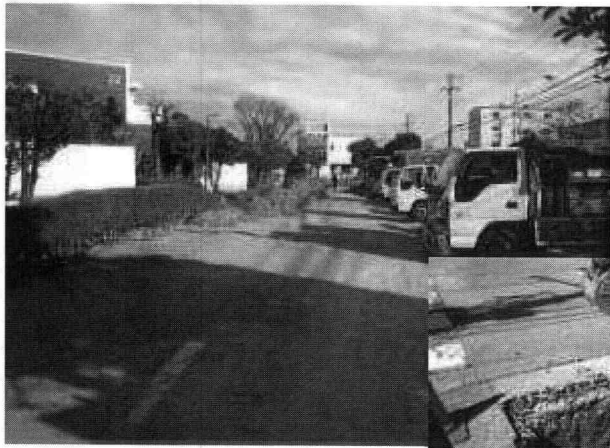
集められた砂

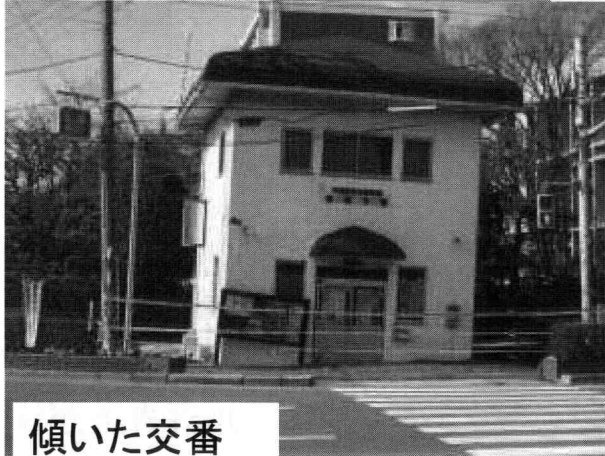
傾いた交番

- 東京湾臨海部の広い範囲で液状化が発生
 - 埋立地で被害大
 - 対策を施した箇所はほぼ無被害
 - 液状化した砂は細砂(細粒分20%弱), 貝殻が混じる場合有り(船橋)
- 液状化による被害
 - 災害用貯水槽が被害
 - 上下水道の被害(浮き上がりや砂が詰まる)
 - 古い護岸(運河)の被害
 - 地盤沈下, 亀裂
 - 直接基礎の不同沈下(交番)

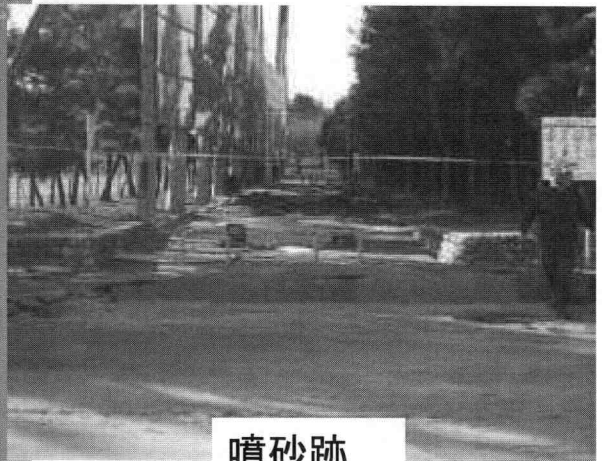
噴砂跡

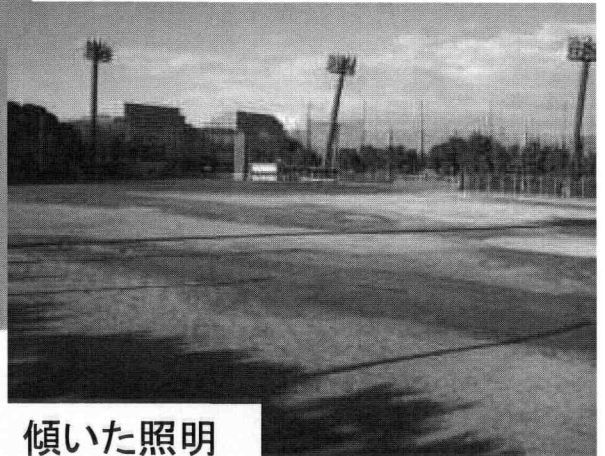
傾いた照明

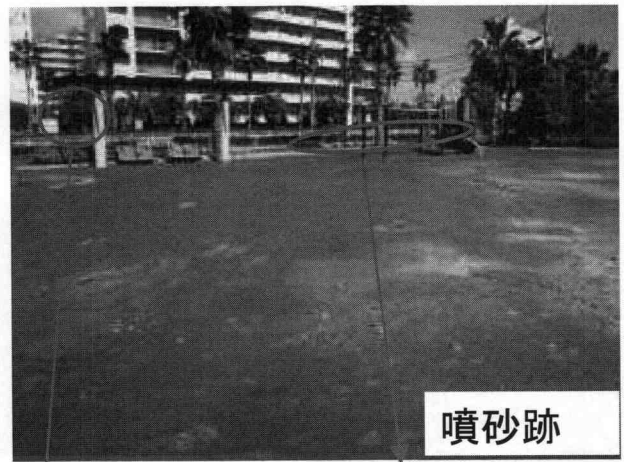
噴砂跡

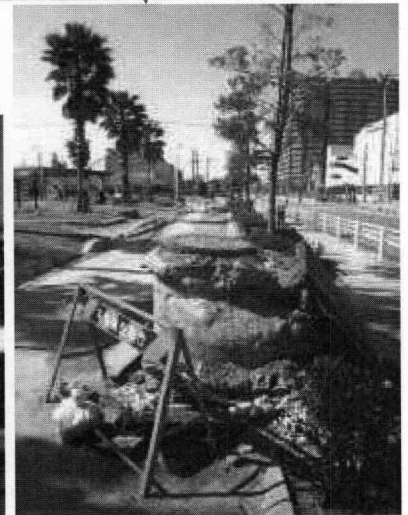
マンホール浮き上がり

対策済みの箇所は、
ほぼ無被害

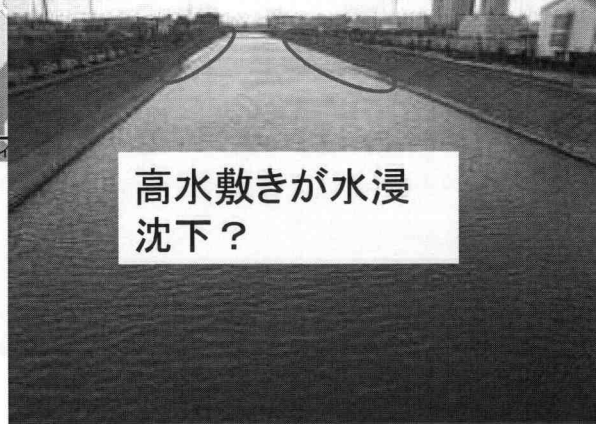
高水敷きが水浸
沈下？

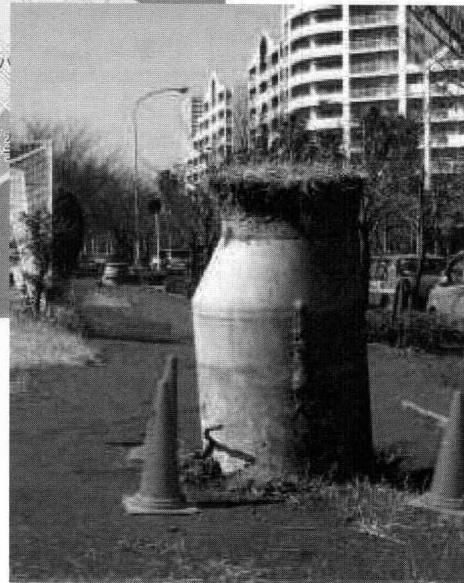
マンホールの
浮き上がり

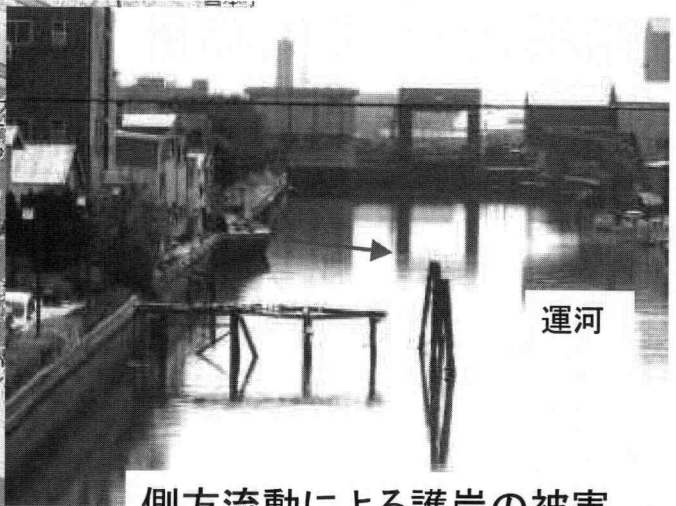
側方流動による護岸の被害

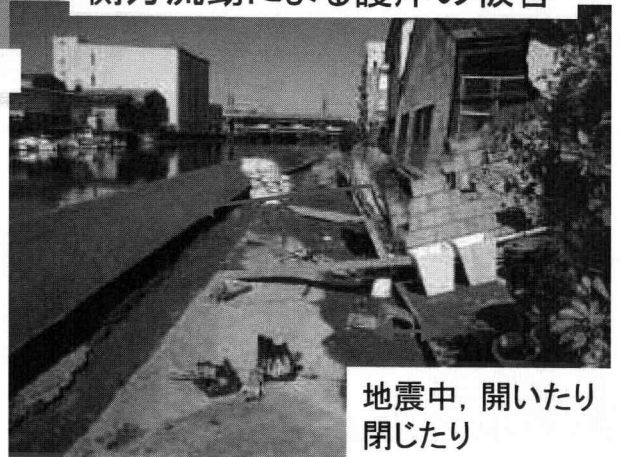
地震中、運河と平行方向にずれていた車4台を外に出す(2~3分), バリバリ(建物が引っ張られる)という音を聞いてから噴砂

地震中、開いたり閉じたり

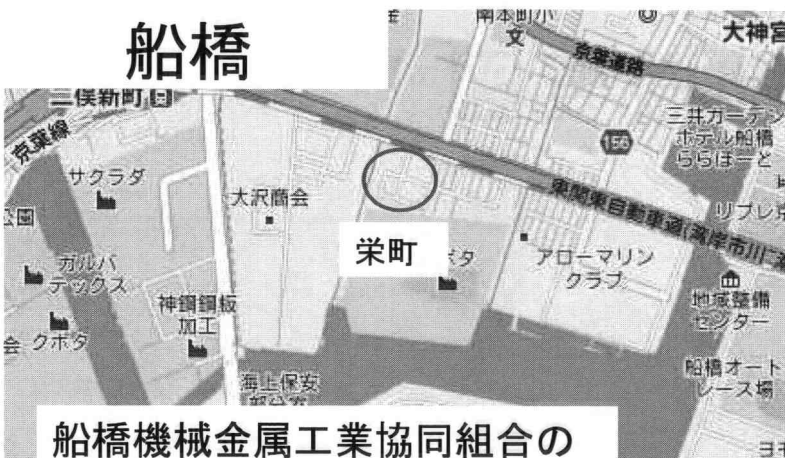
船橋

補強するも以前の地震で壊れる

船橋機械金属工業協同組合の土地となっているため自分たちで直す必要がある

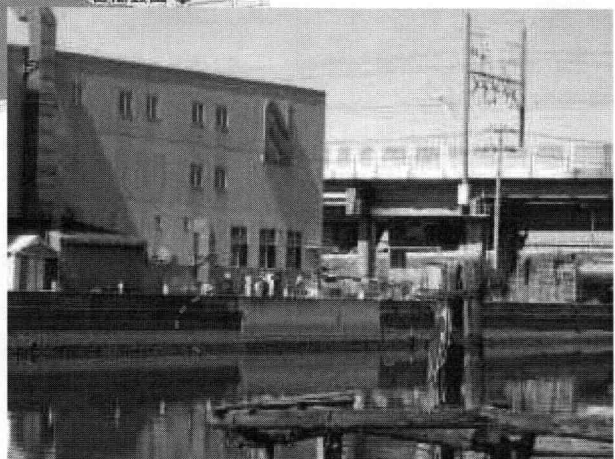
補修費3500万円

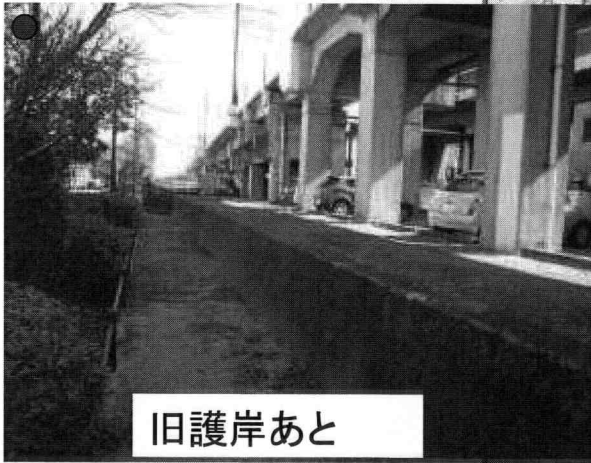
旧護岸あと

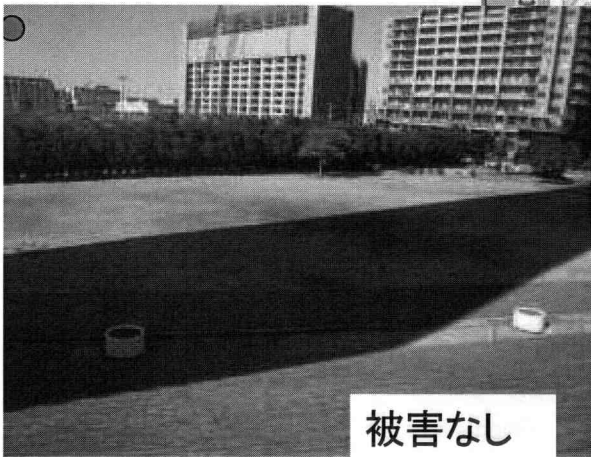
被害なし

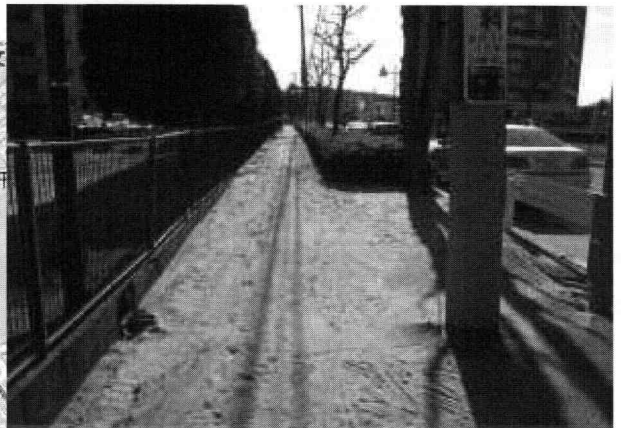
部分的に液状化被害が見られる
