「大規模地すべりを考える」
講演会資料

稗田山崩れと今後の防災体制

台湾小林村地すべり発生時の状況

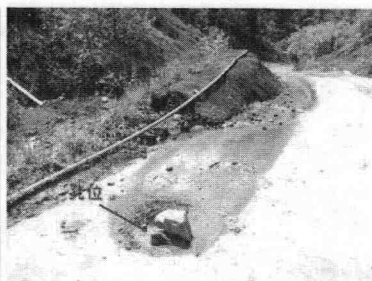
地すべり地周辺の水文状況

- ・当地区では、地下水が豊富。
- ・層理面上を地下水が流下していたことも。
- ・ボーリング調査孔で自噴した事例も。

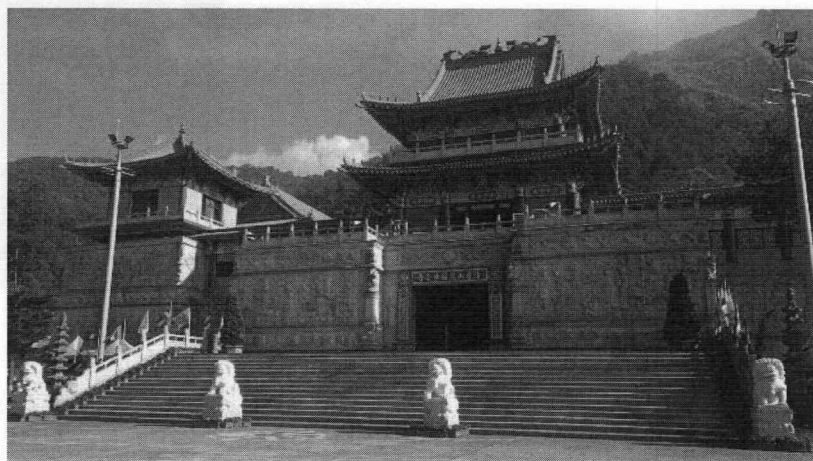
台湾の寺院(裏山が大崩壊)

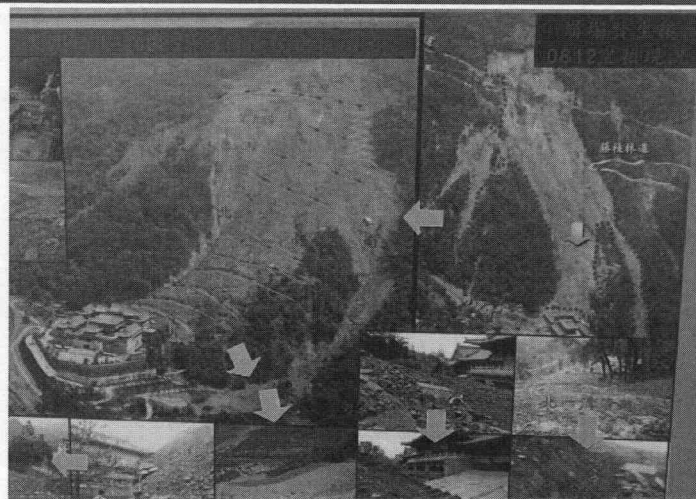
台湾の寺院(裏山が大崩壊)
